敦賀発電所の近況について

敦賀発電所 2号機

機器ドレン蒸発装置給水フィルタ差圧計受圧部からの水漏れについて（原因・対策）

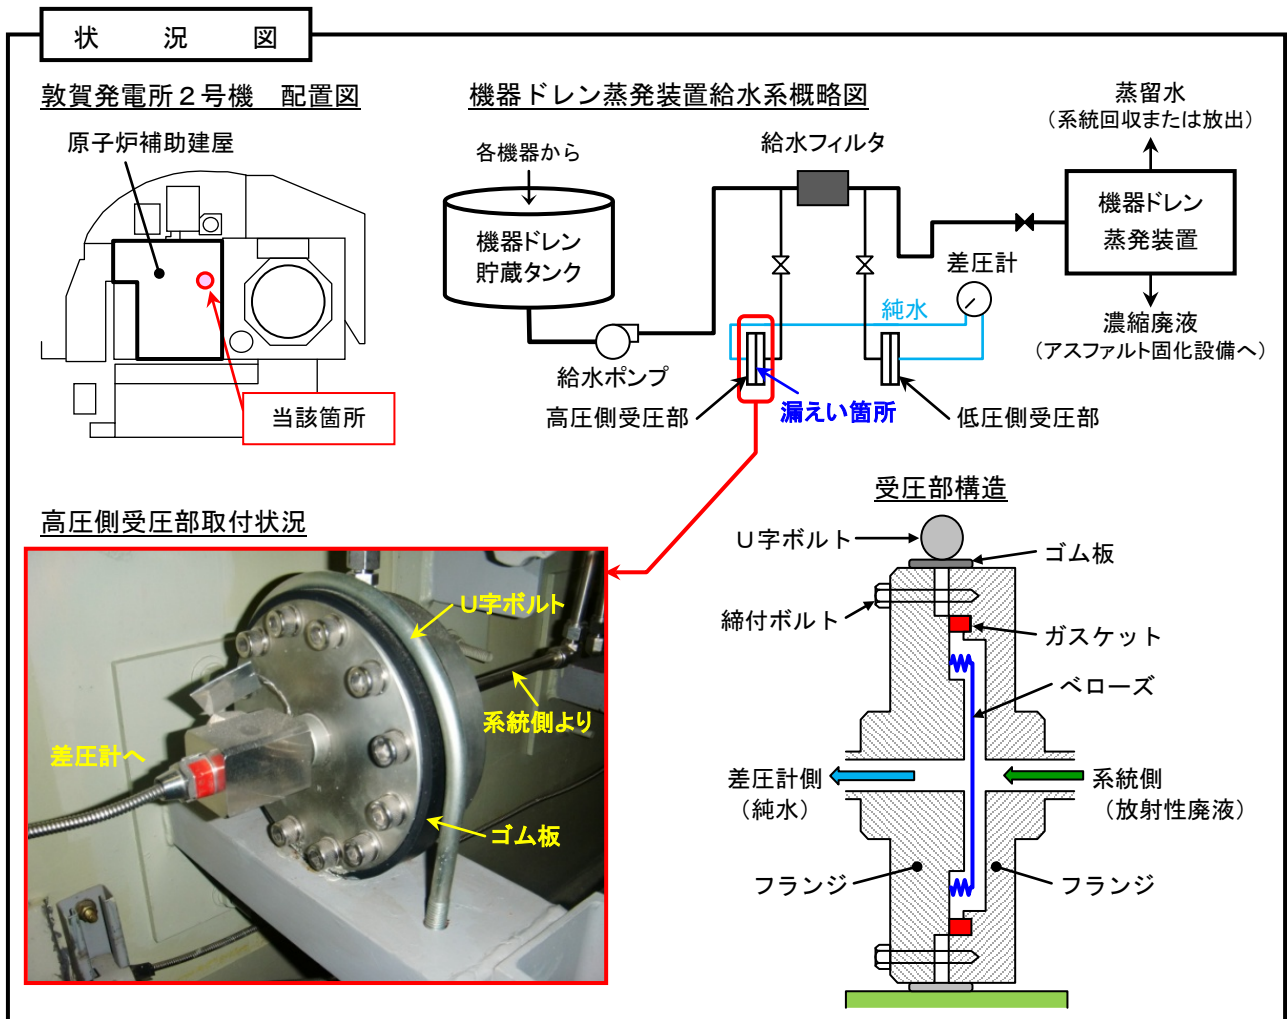
敦賀発電所 2号機は、第 18 回定期検査中のところ、平成 29 年 1 月 6 日 13 時 6 分頃、当社保修室員が、原子炉補助建屋地下 1 階（管理区域）の機器ドレン蒸発装置^{※1} 給水フィルタ差圧計受圧部にごく僅かな漏れ跡および、その下の床面に水溜り（約 15cc）を発見しました。

受圧部を取り外して調査した結果、フランジの合わせ面から漏れがあることが判明しました。また、受圧部はフランジの合わせ面にゴム板と U 字ボルトを沿わせて支持金物（サポート）に固定されており、ゴム板にフランジの合わせ面に食い込んだと思われる跡を確認しました。

調査の結果、漏れが発生した原因は、受圧部にゴム板が食い込みフランジを締めつける力の抵抗となった状態で、ガスケットの復元力が経年使用により減少したため、シート面圧が低下したものと推定しました。さらに、給水フィルタ内に空気溜まりがあり、系統圧力が通常より高い状態となっていたことも漏えいに至った要因の一つと推定しました。

対策として、漏えいした受圧部のガスケットを交換するとともに、受圧部の固定方法を変更します。また、系統の空気抜きを行う際の注意事項として、配管の高低差や空気が溜まり易い箇所を考慮する旨を社内規程に明確化します。
