## 敦賀発電所の近況について

### 敦賀発電所 2 号機 管理区域における作業員の 個人線量計の一時的な未着用について

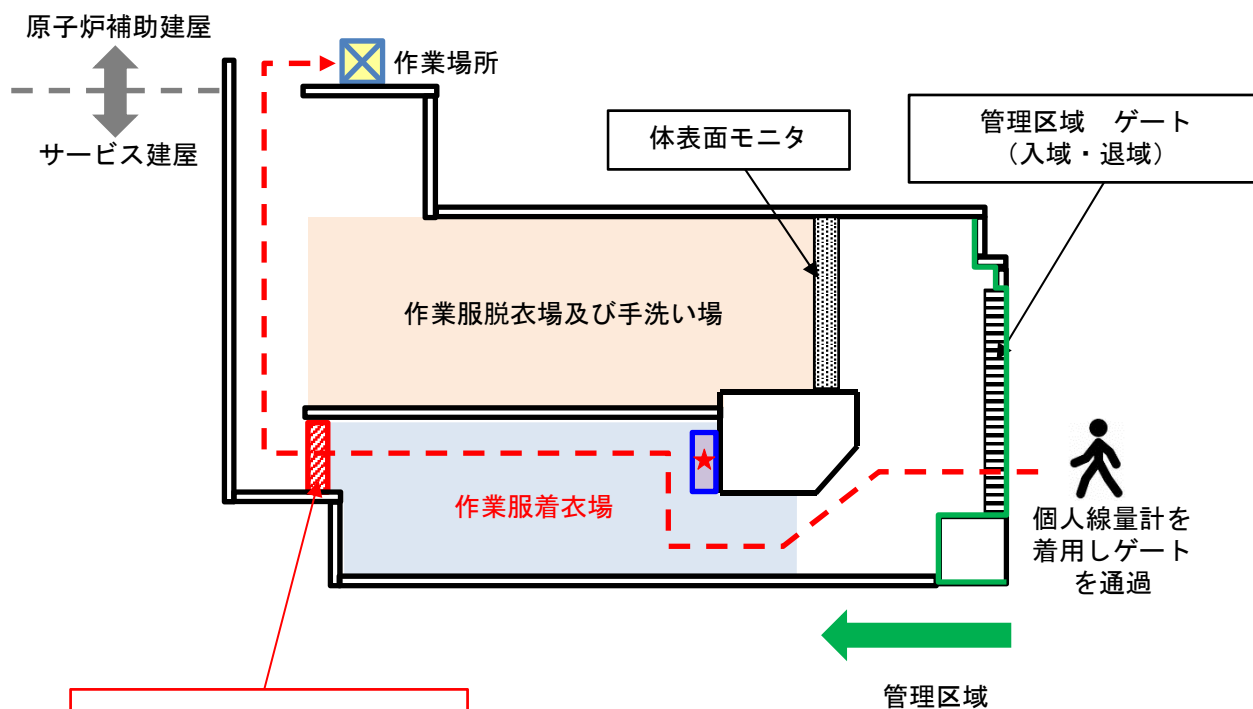
敦賀発電所 2 号機 サービス建屋 1 階 着衣場配置図（イメージ）

当該作業員は着衣場で作業服に着替える際、首から吊り下げていた個人線量計を一旦近くの台に置きましたが、着用を忘れてそのまま作業場所に向かっていたことが分かりました。

- 【凡例】
- 管理区域境界
  - - - 作業員動線
  - ★ 個人線量計置き忘れ箇所

着衣場には個人線量計の着用を促す表示や音声による注意喚起を行っていましたが、今回の事象を踏まえ、改めて個人線量計の着用確認の周知・徹底を図るとともに、今後、携帯確認装置※を設置します。

（対策）携帯確認装置を設置

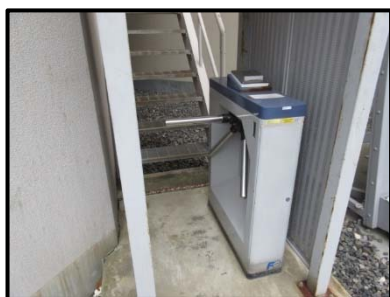
【装置イメージ】

※：個人線量計を着用していないと着衣場出口を通過することができない装置
