敦賀発電所2号機の安全性に関する総合評価(ストレステスト)一次評価結果の報告に係る正誤表(1/4)

5. 個別評価項目に対する評価方法及び評価結果

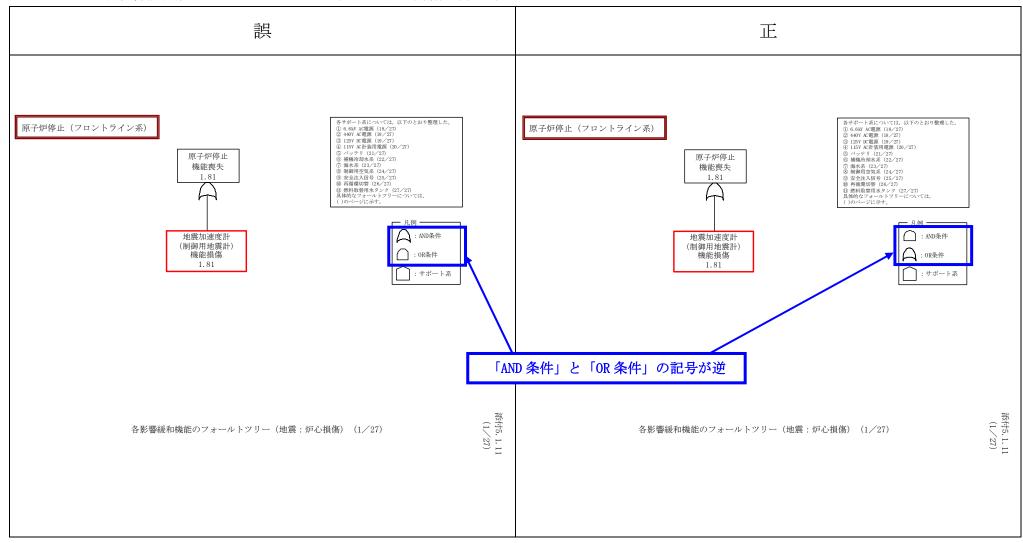
添付 5.1.11 各影響緩和機能のフォールトツリー(地震:炉心損傷)(1/27)

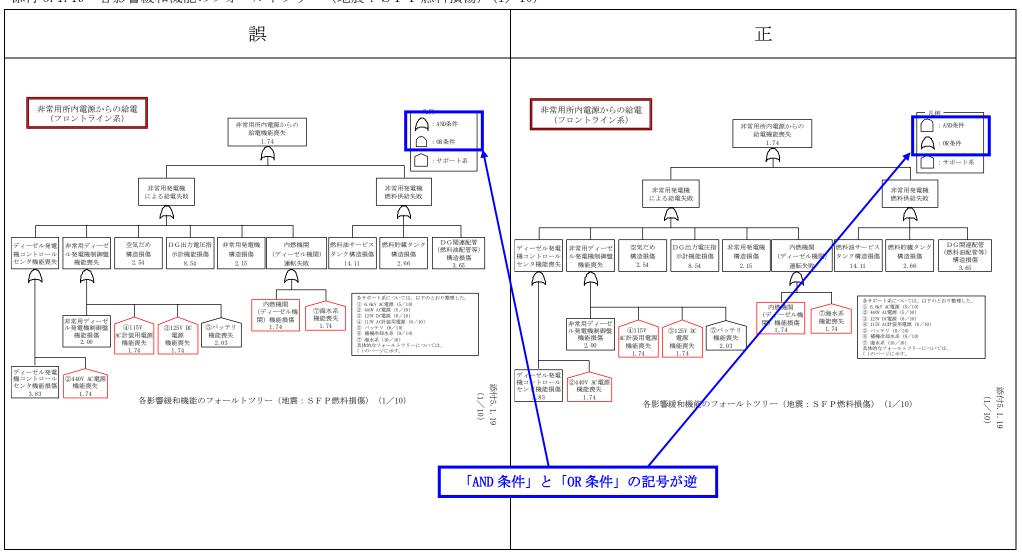
添付 5.1.19 各影響緩和機能のフォールトツリー (地震: SFP燃料損傷) (1/10)

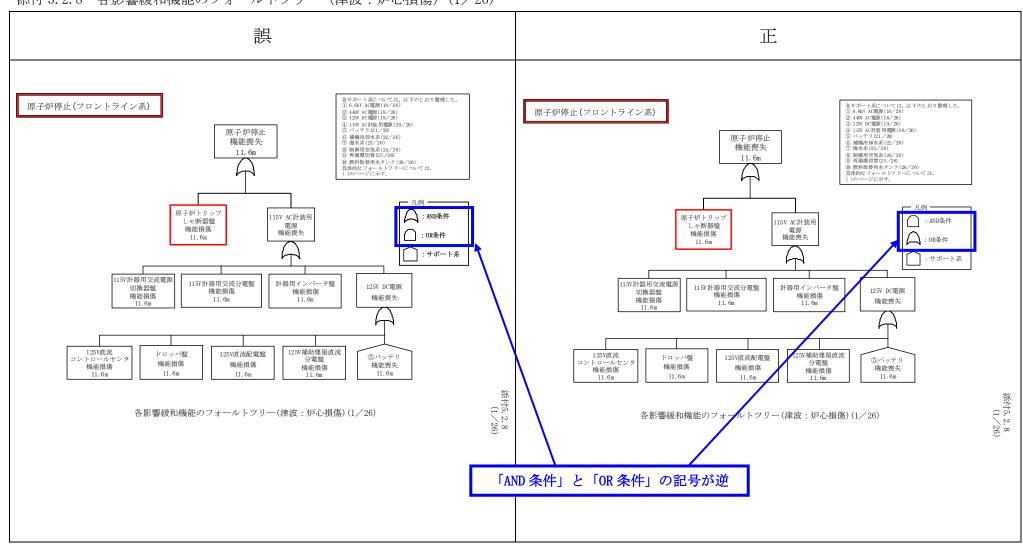
添付 5.2.8 各影響緩和機能のフォールトツリー (津波:炉心損傷) (1/26)

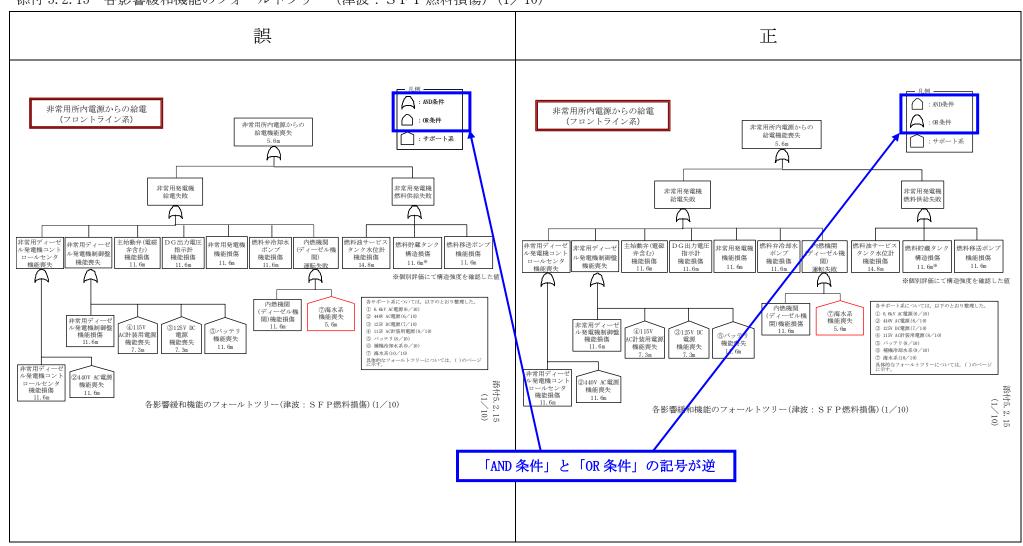
添付 5.2.15 各影響緩和機能のフォールトツリー (津波: SFP燃料損傷) (1/10)
