平成23年5月20日  
日本原子力発電株式会社

## 東海第二発電所 第25回定期検査の開始について

## 東海第二発電所 第25回定期検査の概要

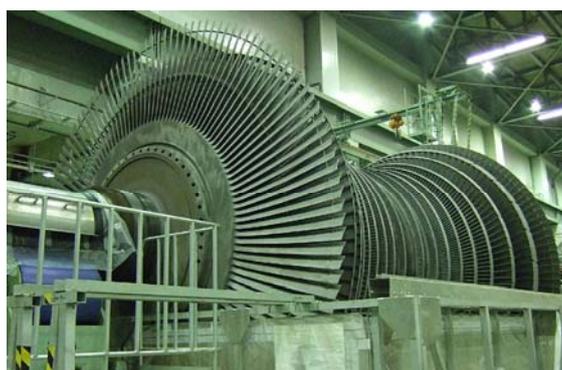
低圧タービン

国内他プラントにおいて発生した、低圧タービン動翼フォーク部損傷の水平展開のため、低圧タービン（Ａ）（Ｃ）開放検査に併せ、フォーク\*型動翼である１６段動翼について、予防保全の観点から交換を行います。

\* : タービン動翼フォーク部  
 動翼取り付け部の構造がフォーク型構造のもの。

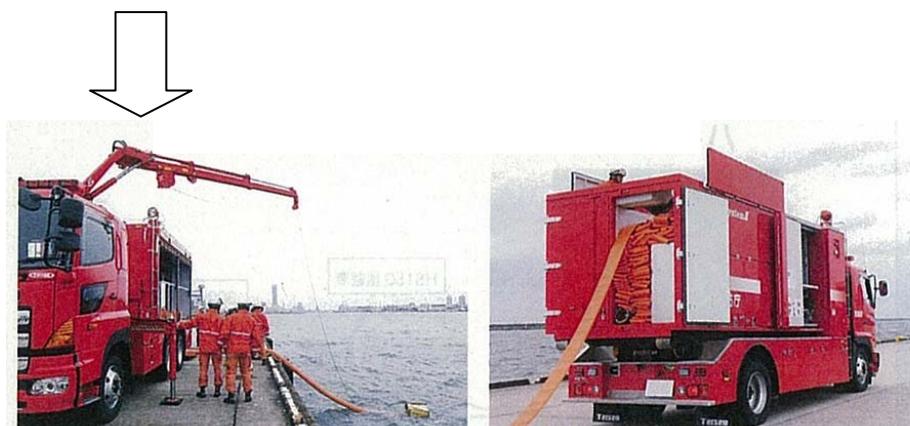
### 非常用ディーゼル発電機を冷却するための 海水配管接続口設置工事

非常用ディーゼル発電機を冷却するための海水ポンプが、津波により機能を喪失した場合、代替海水ポンプにより非常用ディーゼル発電機の冷却を可能とするため、ディーゼル発電機用冷却代替ポンプからの海水接続口を設置します。

非常用ディーゼル発電機を冷却するための海水系ポンプが、津波により機能を喪失した場合、代替海水ポンプにより非常用ディーゼル発電機の冷却を可能とするため、ディーゼル発電機用冷却代替ポンプからの海水接続口を設置します。

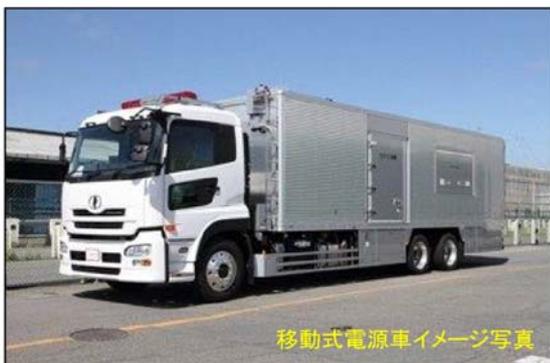
## 非常用発電機代替設備の確保

非常用ディーゼル発電機が機能喪失した場合、代替電源から必要な機器等に安定した電力を供給するため、非常用ディーゼル発電機代替電源の繋ぎ込みを容易にするため、既設電源盤端子部の改造を行います。

- 移動式電源車購入：約 1725kVA × 3 台  
(津波の影響を受けないよう比較的高い場所(EL+21m)に保管)

炉心を安全に冷却するのに必要な容量※ (kVA)	移動式電源車容量及び台数 (kVA(台))
4,084	1,725 (3 台)

非常用ディーゼル発電機が機能喪失した場合、代替電源から必要な機器等に安定した電力を供給するため、非常用ディーゼル発電機代替電源の繋ぎ込みを容易にするため、既設電源盤端子部の改造を行います。
