東海発電所 固化処理建屋屋上冷却塔における火災について

当社、東海発電所（廃止措置中）は、本日10時20分頃、固化処理建屋屋上冷却塔からの発煙を当社社員が確認しました。

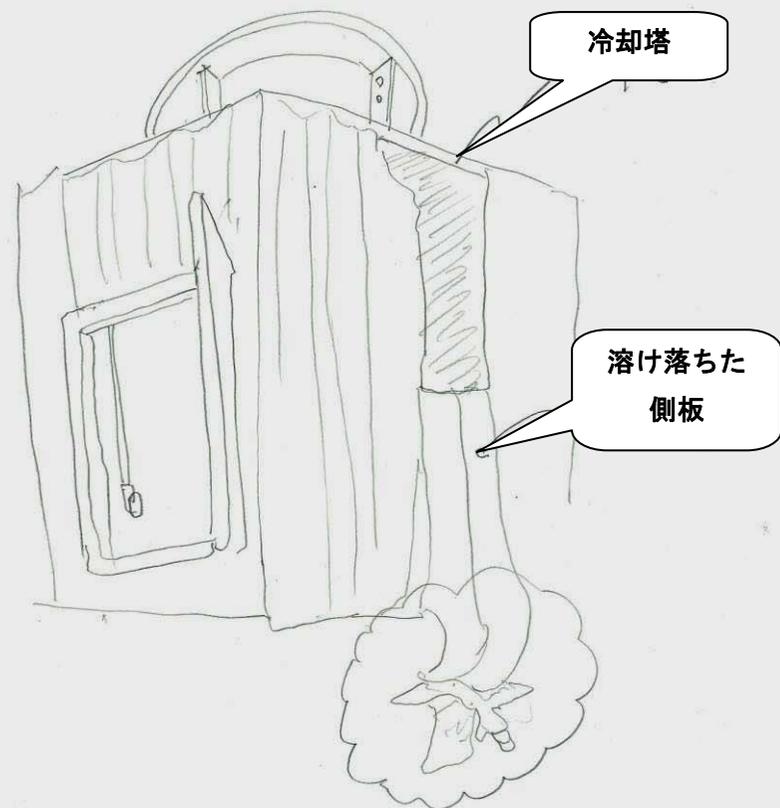
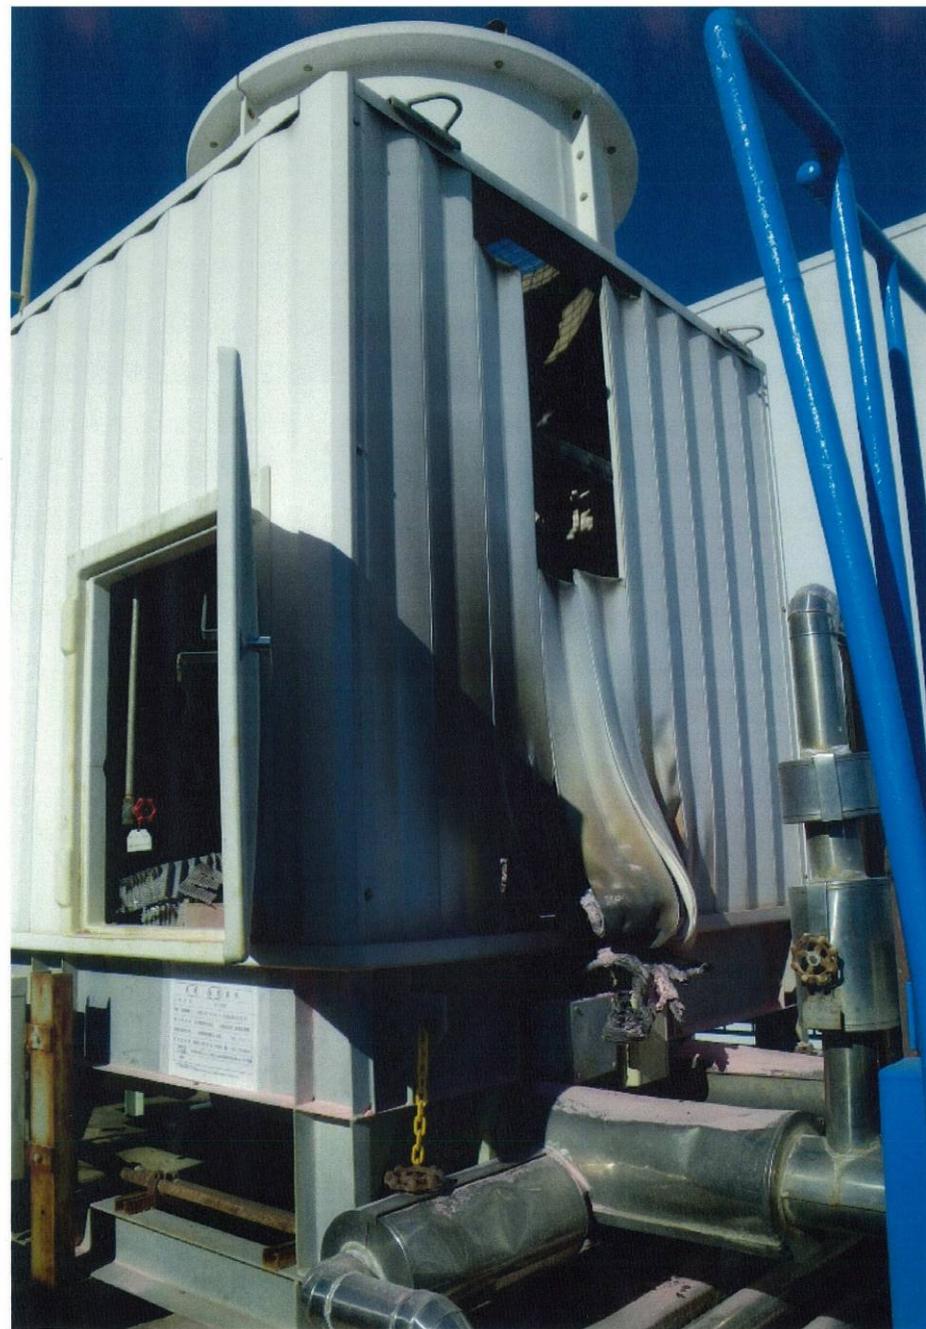
冷却塔外觀

当該冷却塔は放射性液体廃棄物を蒸発固化させる際の蒸気を冷却し水に戻すためのもので、下部に溜まった冷却水（非放射性）の凍結防止のために電気ヒータを用いており、当該電気ヒータの上に作業掲示用のビニールシートがあり、接触状態にあったため、当該電気ヒータの通電に伴い、過熱して発火したものと推定されます。

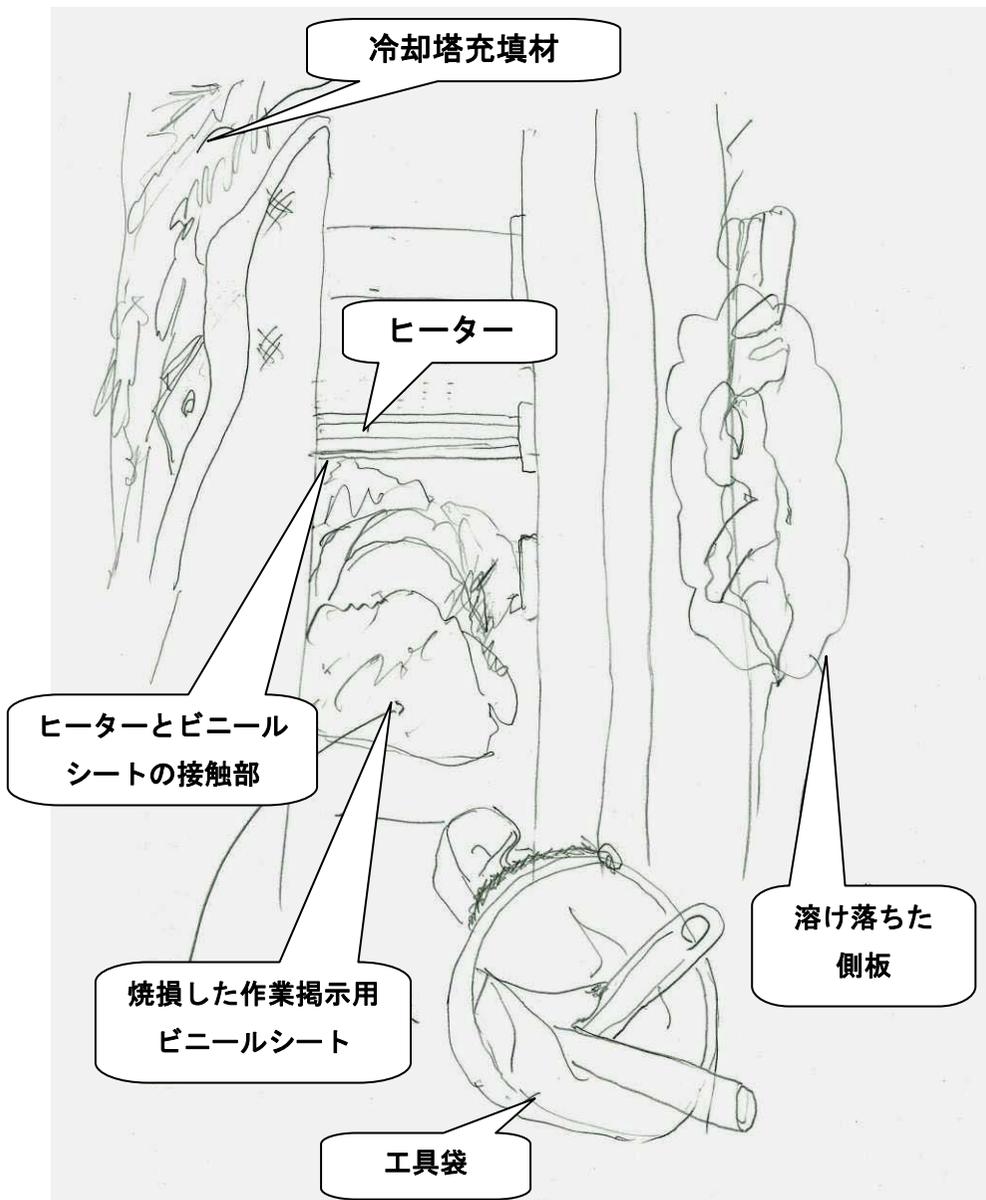
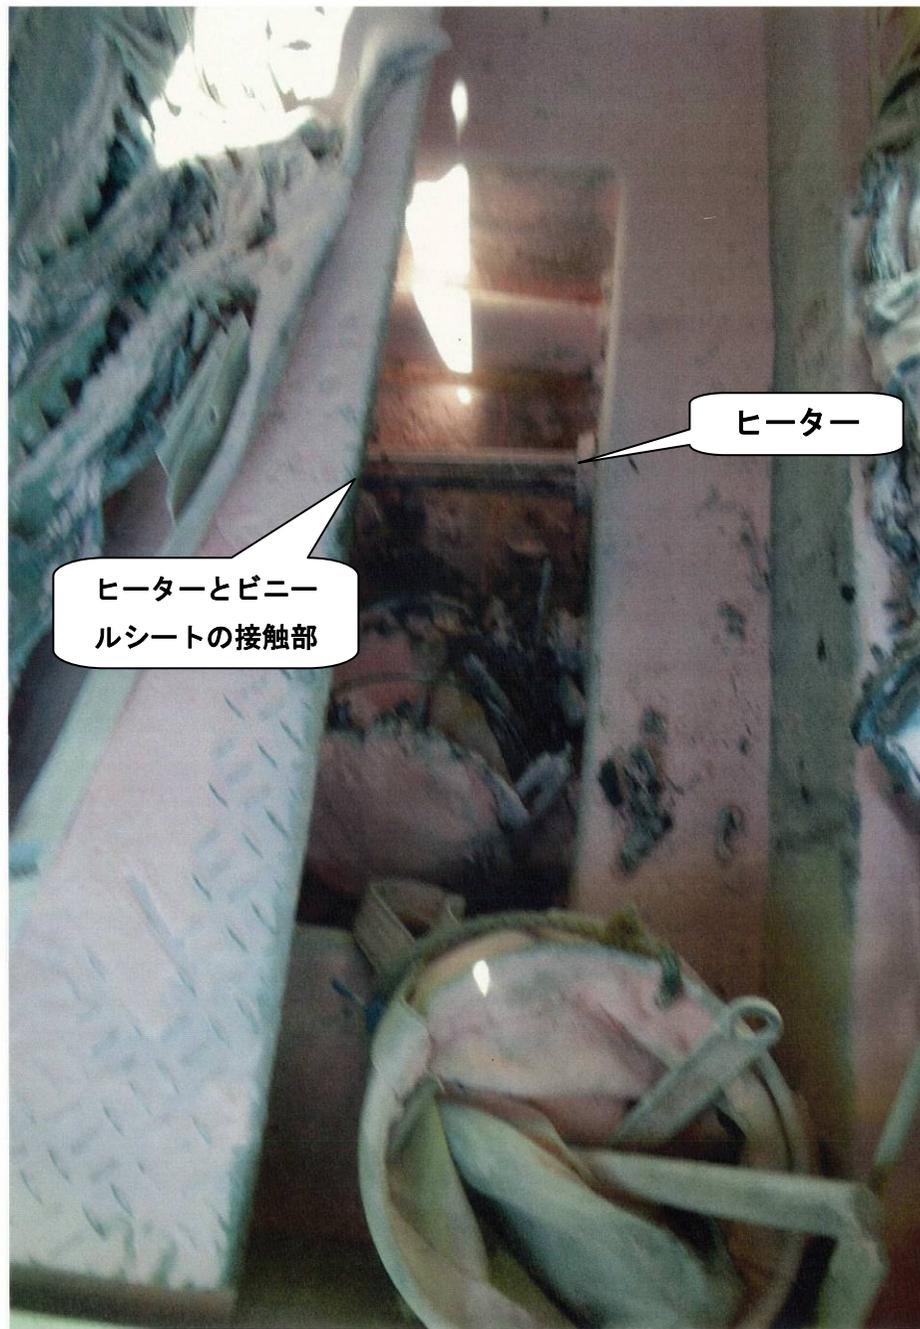
冷 却 塔 内

電気ヒータの通電は、冷却塔の点検後確認のため、本日朝に行ったものです。
