敦賀発電所 敷地の地質・地質構造

調査報告書

平成 25 年 7 月 11 日
日本原子力発電株式会社

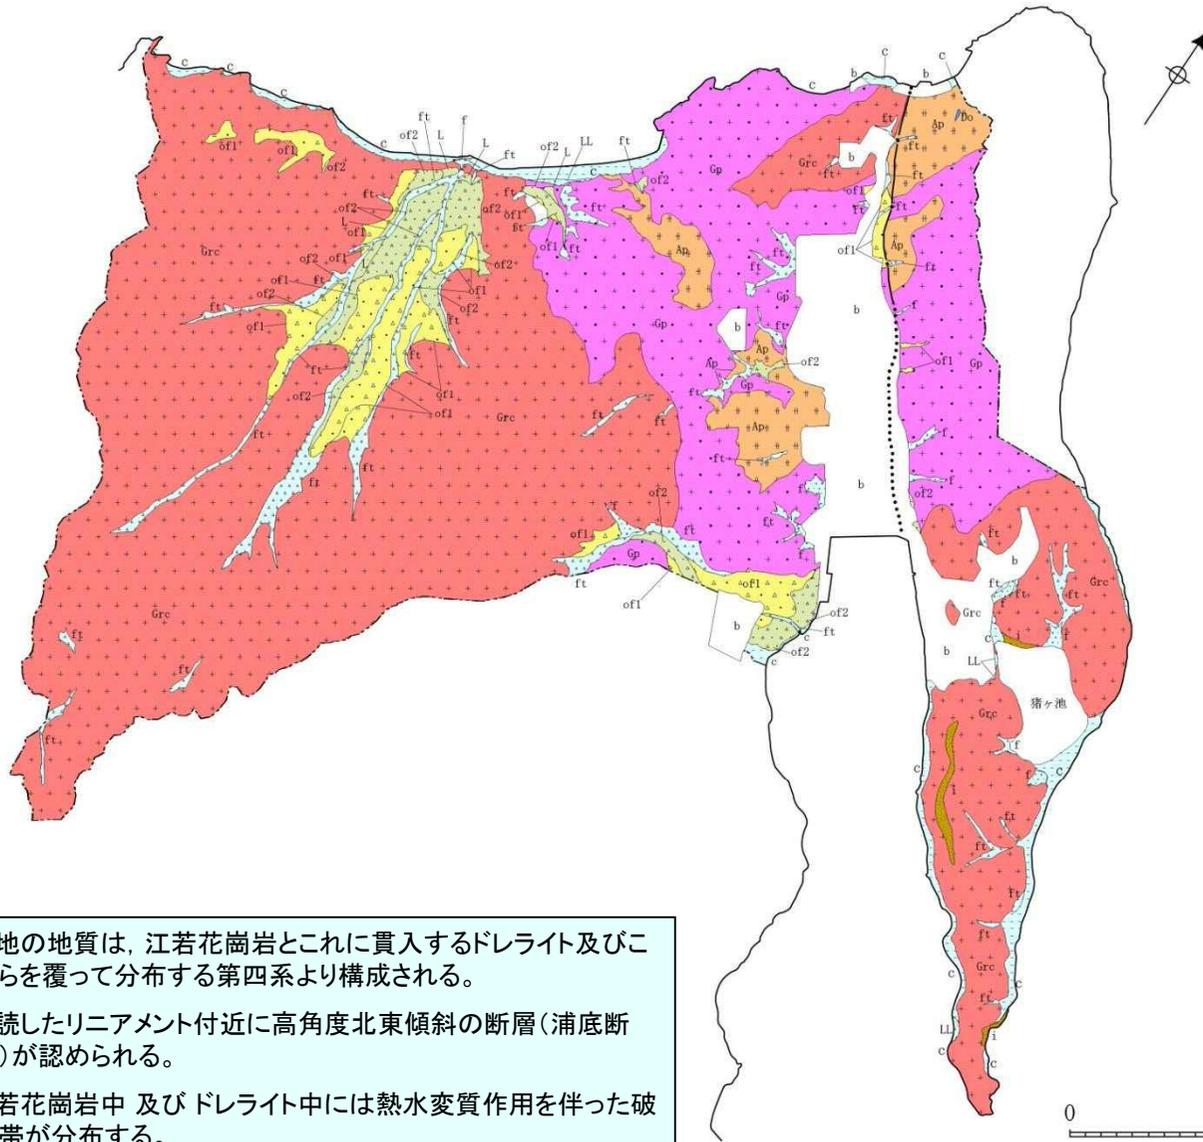
敷地の地質は、江若花崗岩とこれに貫入するドレライト及びこれらを覆って分布する第四系より構成される。江若花崗岩の形成年代はカリウム・アルゴン法年代測定値が約 66.6Ma～約 64.2Ma を示すことから、白亜紀後期～古第三紀と判断される。ドレライトの貫入時期は、カリウム・アルゴン法年代測定値が約 21.1Ma を示すことから、新第三紀中新世と判断される。判読したリニアメント付近には、高角度北東傾斜の断層（浦底断層）が認められる。江若花崗岩中及びドレライト中には熱水変質作用を伴った破碎帯が分布する。江若花崗岩は、黒雲母花崗岩、花崗斑岩、アプライトからなる。【資料 2.2.2-1~3】

- ・敷地の地質は、江若花崗岩とこれに貫入するドレライト及びこれらを覆って分布する第四系より構成される。
- ・判読したリニアメント付近に高角度北東傾斜の断層(浦底断層)が認められる。
- ・江若花崗岩中及びドレライト中には熱水変質作用を伴った破碎帯が分布する。

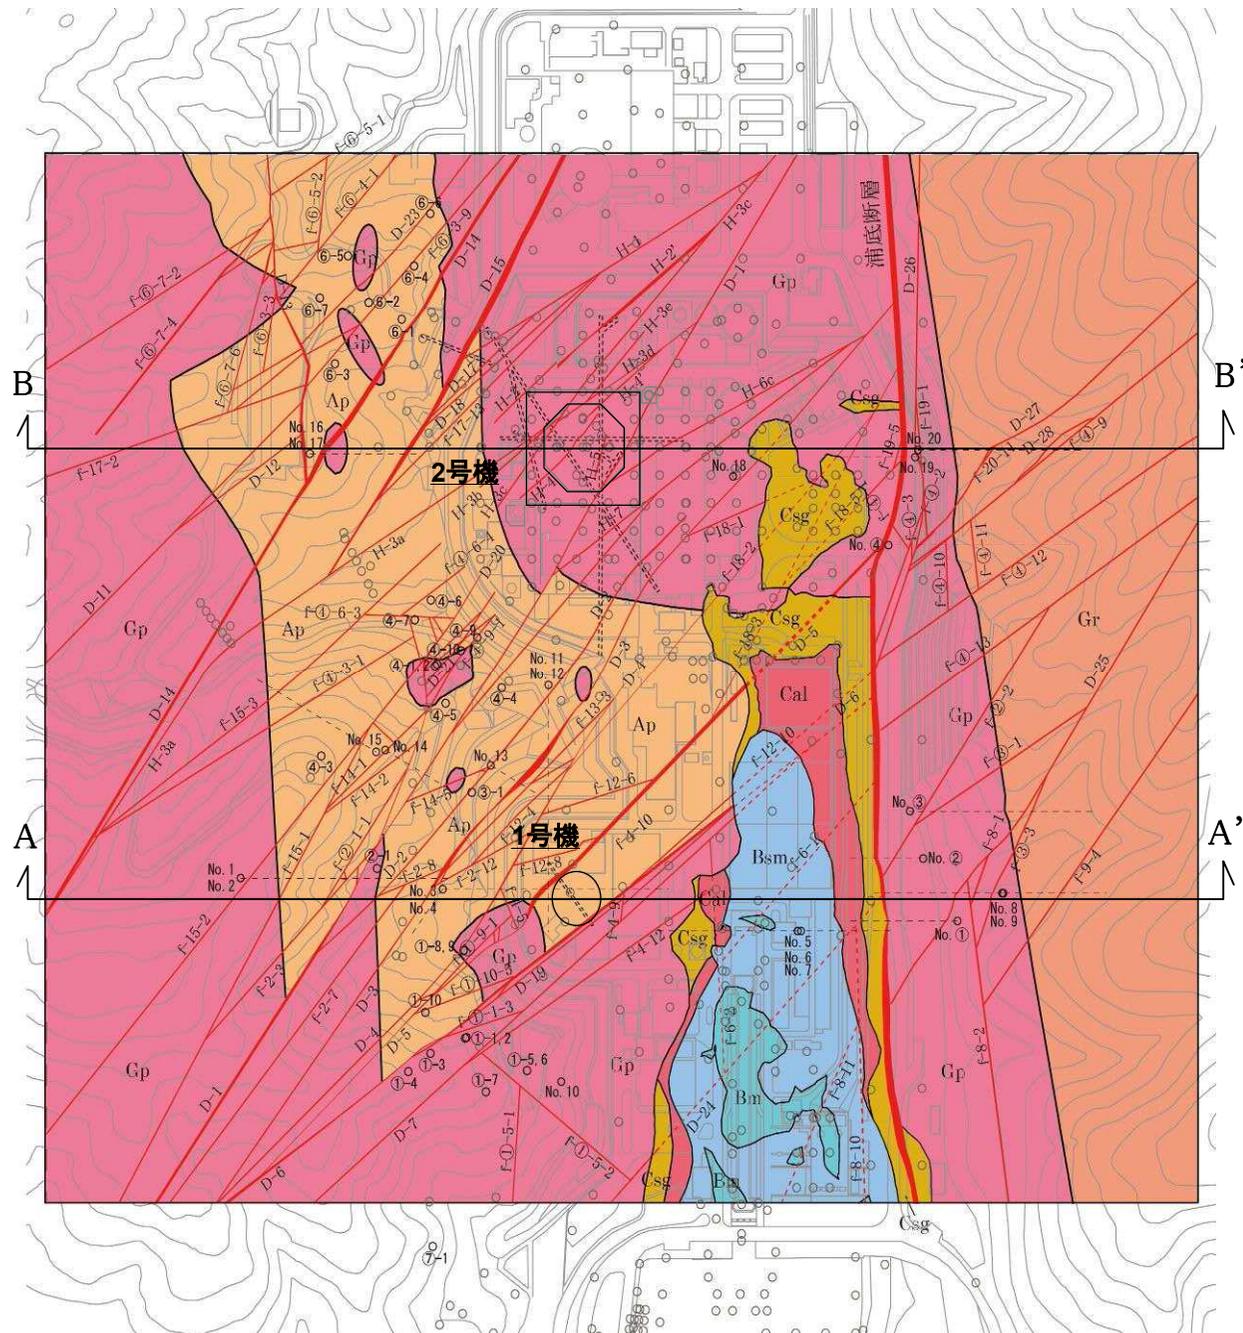
地質平面図 (1, 2号機側)

敷地には、複数の破砕帯が確認されている。

1, 2号炉付近の破砕帯は、走向がN-S~NE-SW方向で、西側へ傾斜するものが多い。

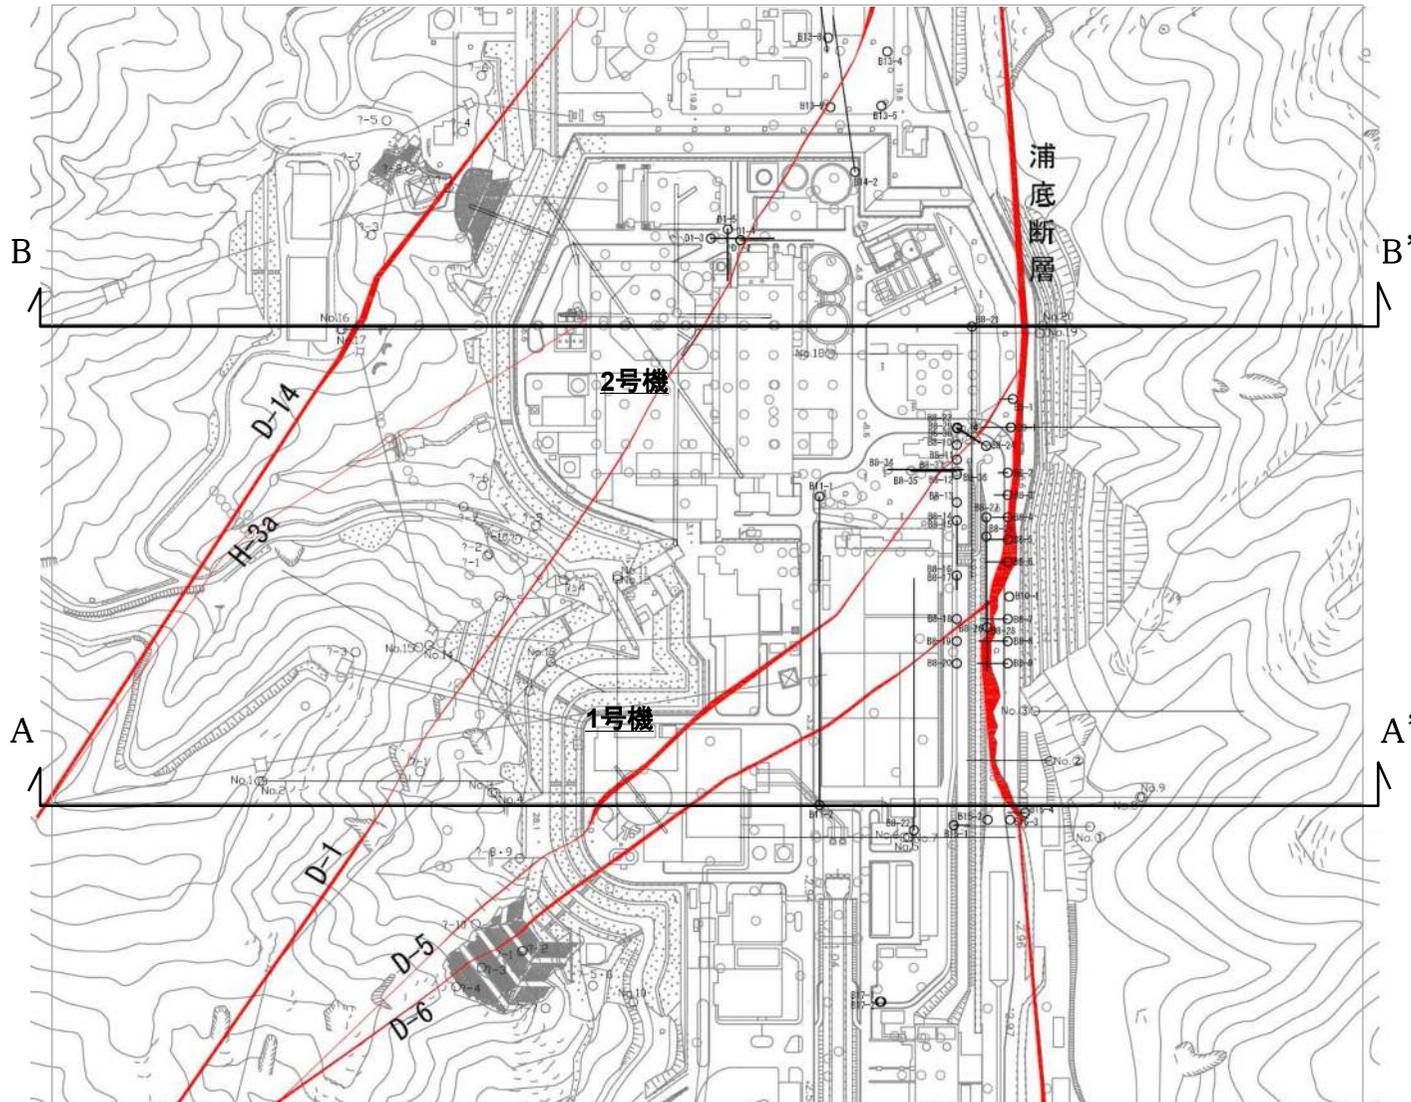
追加調査結果による主要破砕帯の分布平面図（1，2号機側）

T.P. -15m水平断面図

※平成25年6月末時点の追加調査結果を反映

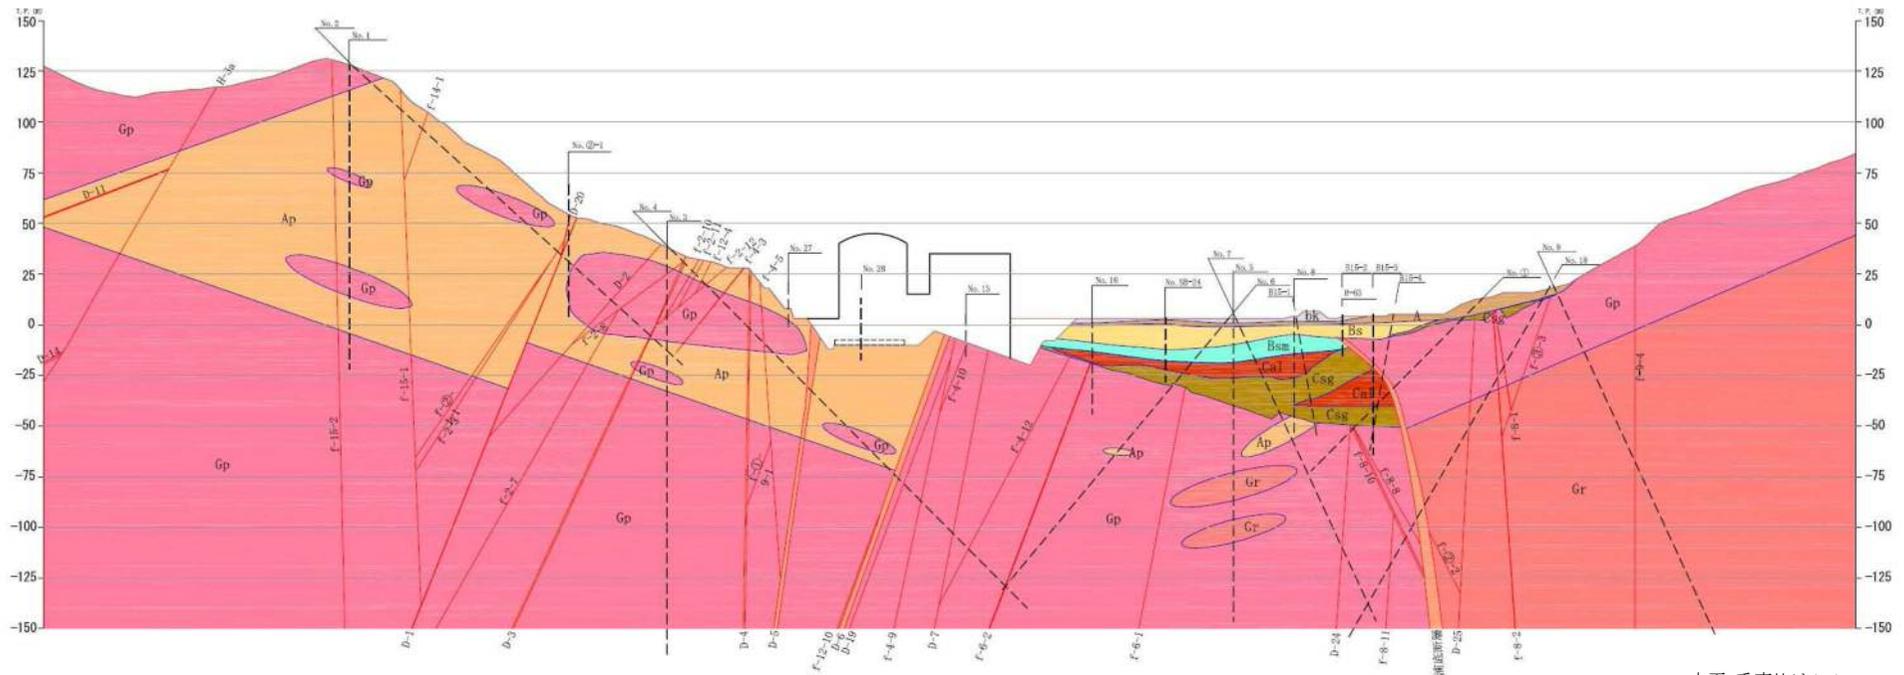
1号機地質断面図 A-A'断面
※追加調査結果反映前

・破砕帯は、高角度で西側に傾斜するものが多い。

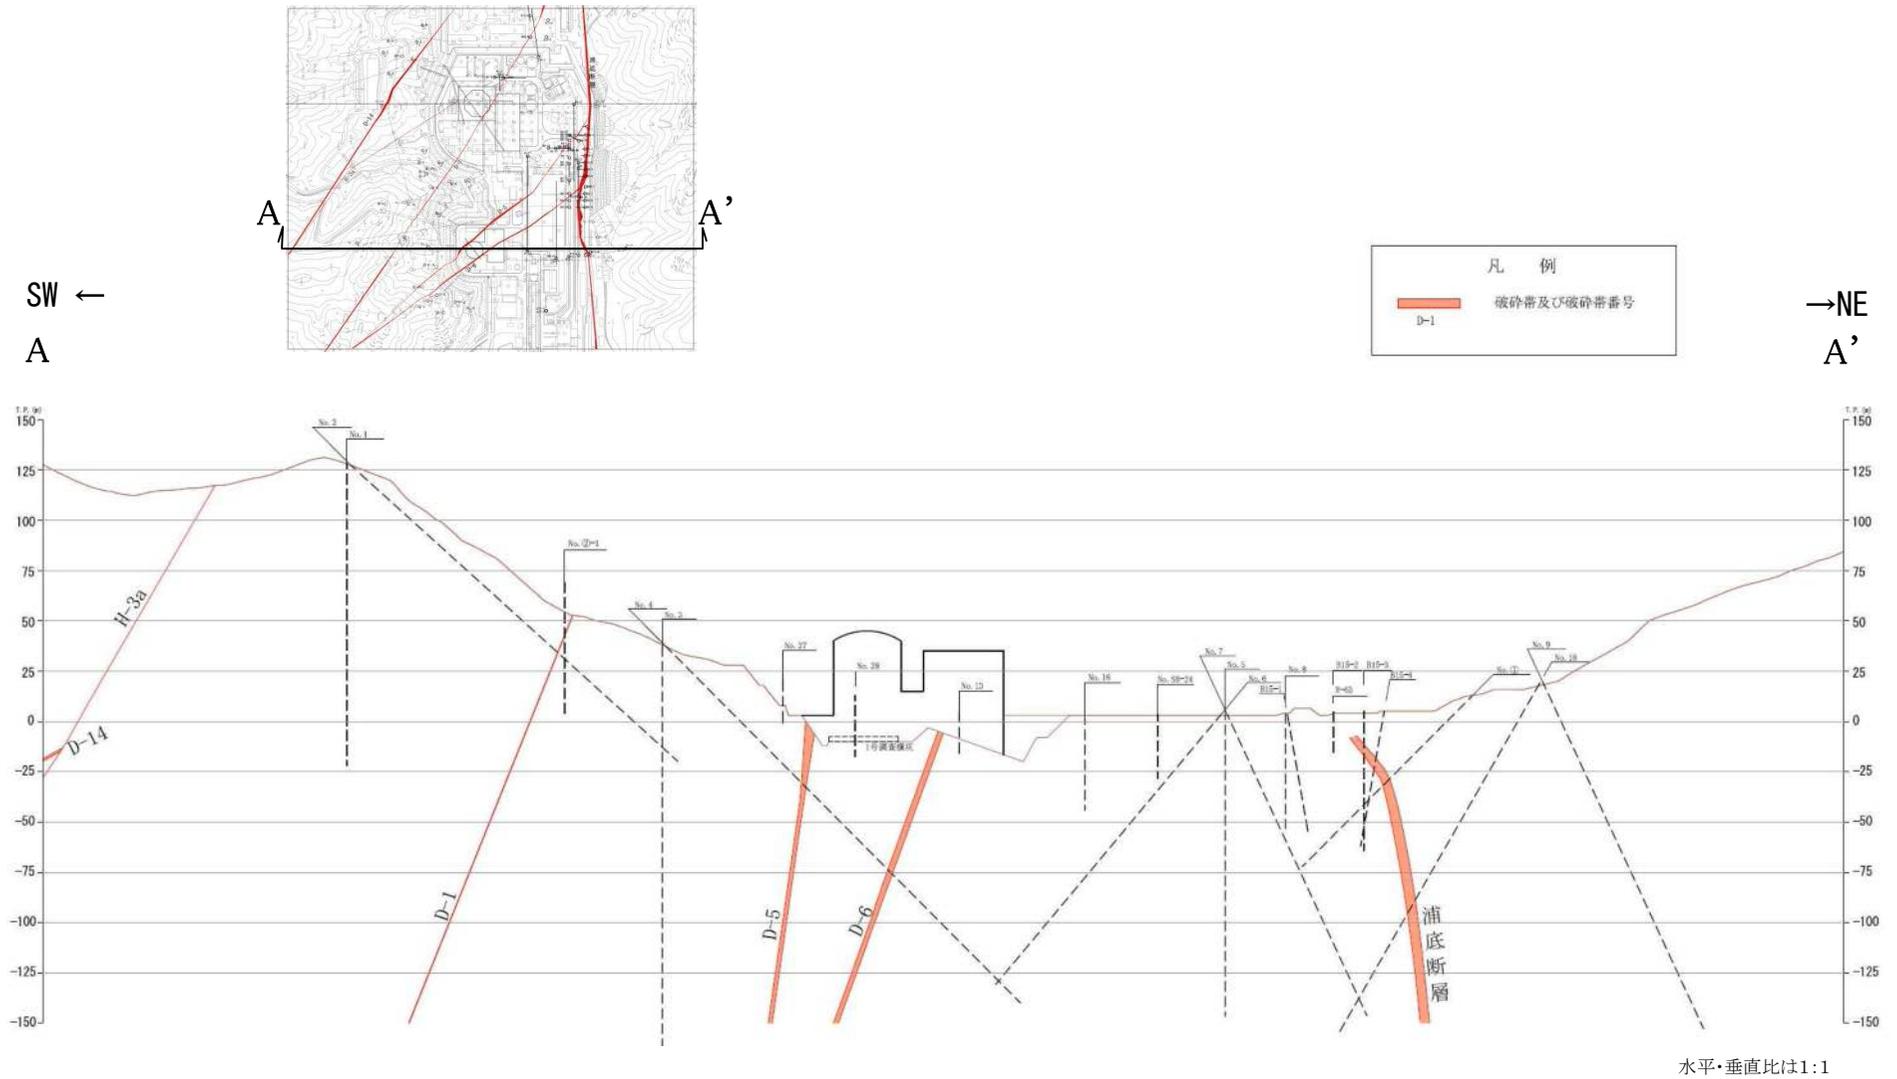
追加調査結果による主要破砕帯の分布断面図（1号機側）

主要破砕帯分布断面図 A-A'断面

※ 平成25年6月末時点の追加調査結果を反映

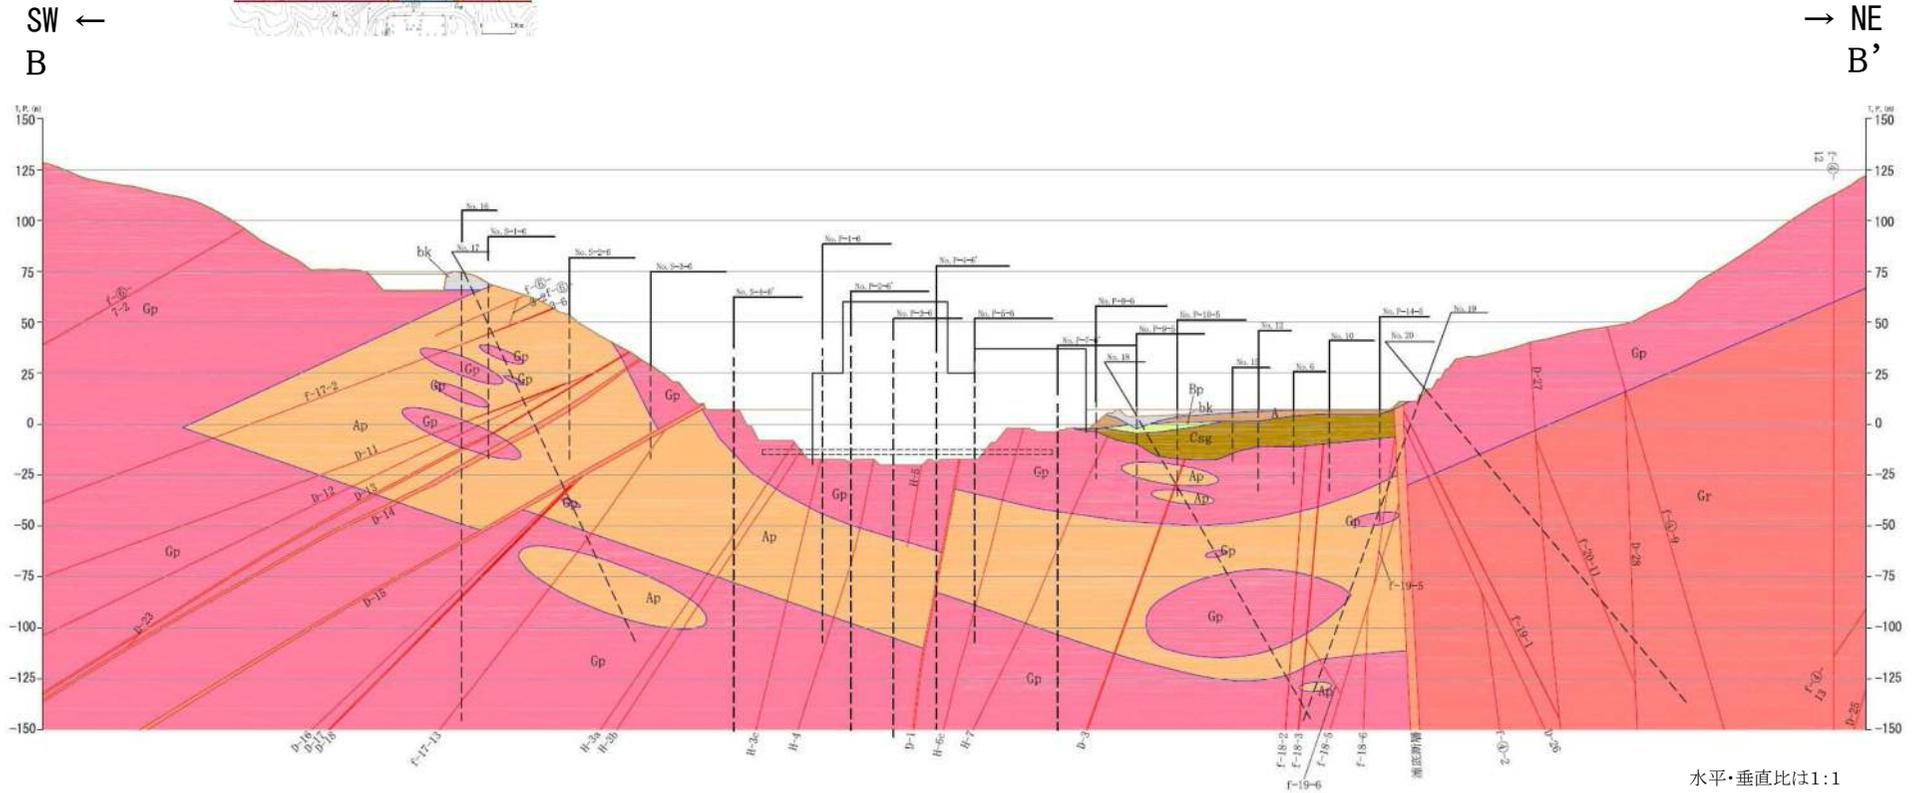
2号機地質断面図 B-B' 断面
※追加調査結果反映前

・破砕帯は、高角度で西側に傾斜するものが多い。

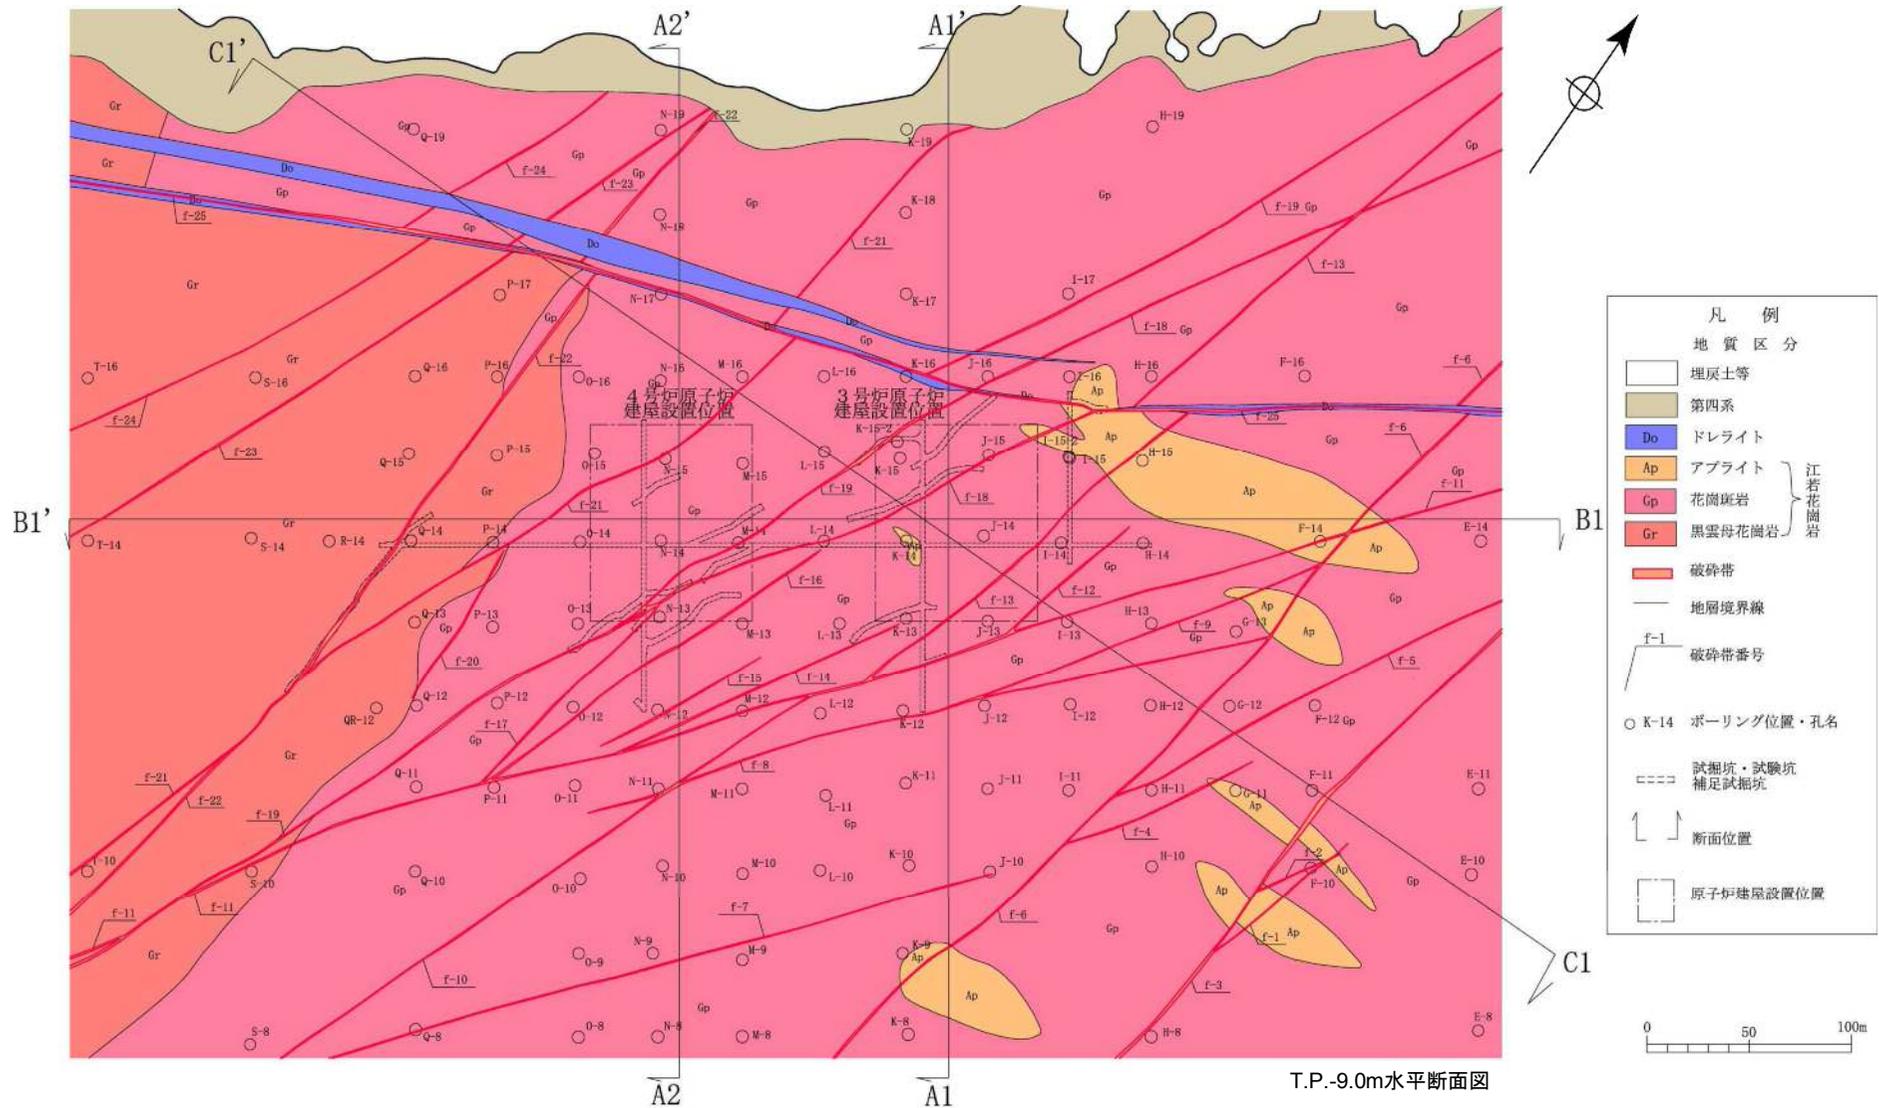
地質平面図（3，4号機側）

・破砕帯は、N-S～NE-SW方向のものが卓越している。
 ・ドレライト中にはENE-WSW方向の破砕帯が認められ、N-S～NE-SW方向の破砕帯に変位を与えている。

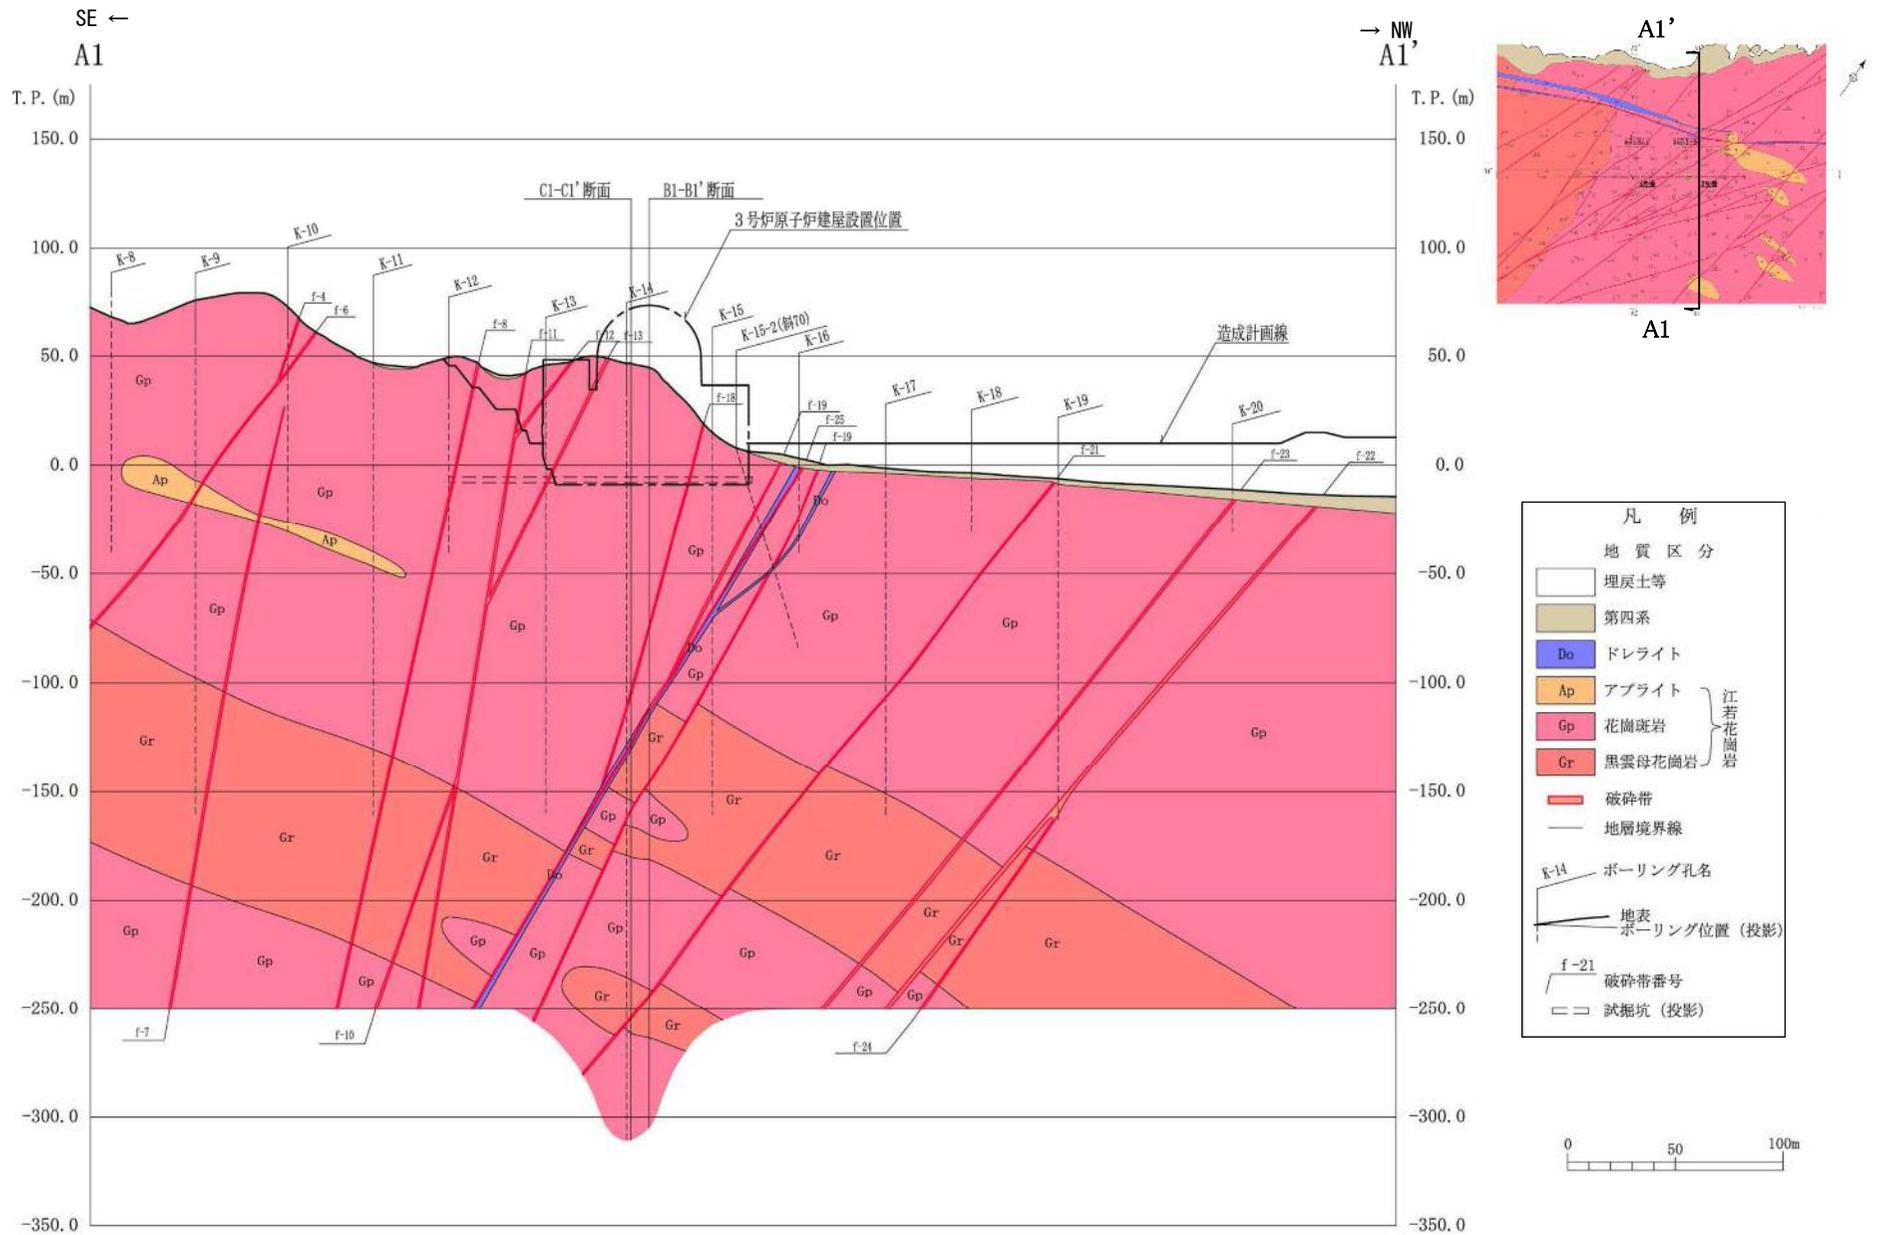
地質断面図（3号機側）

・破碎帯は、高角度で東側に傾斜している。

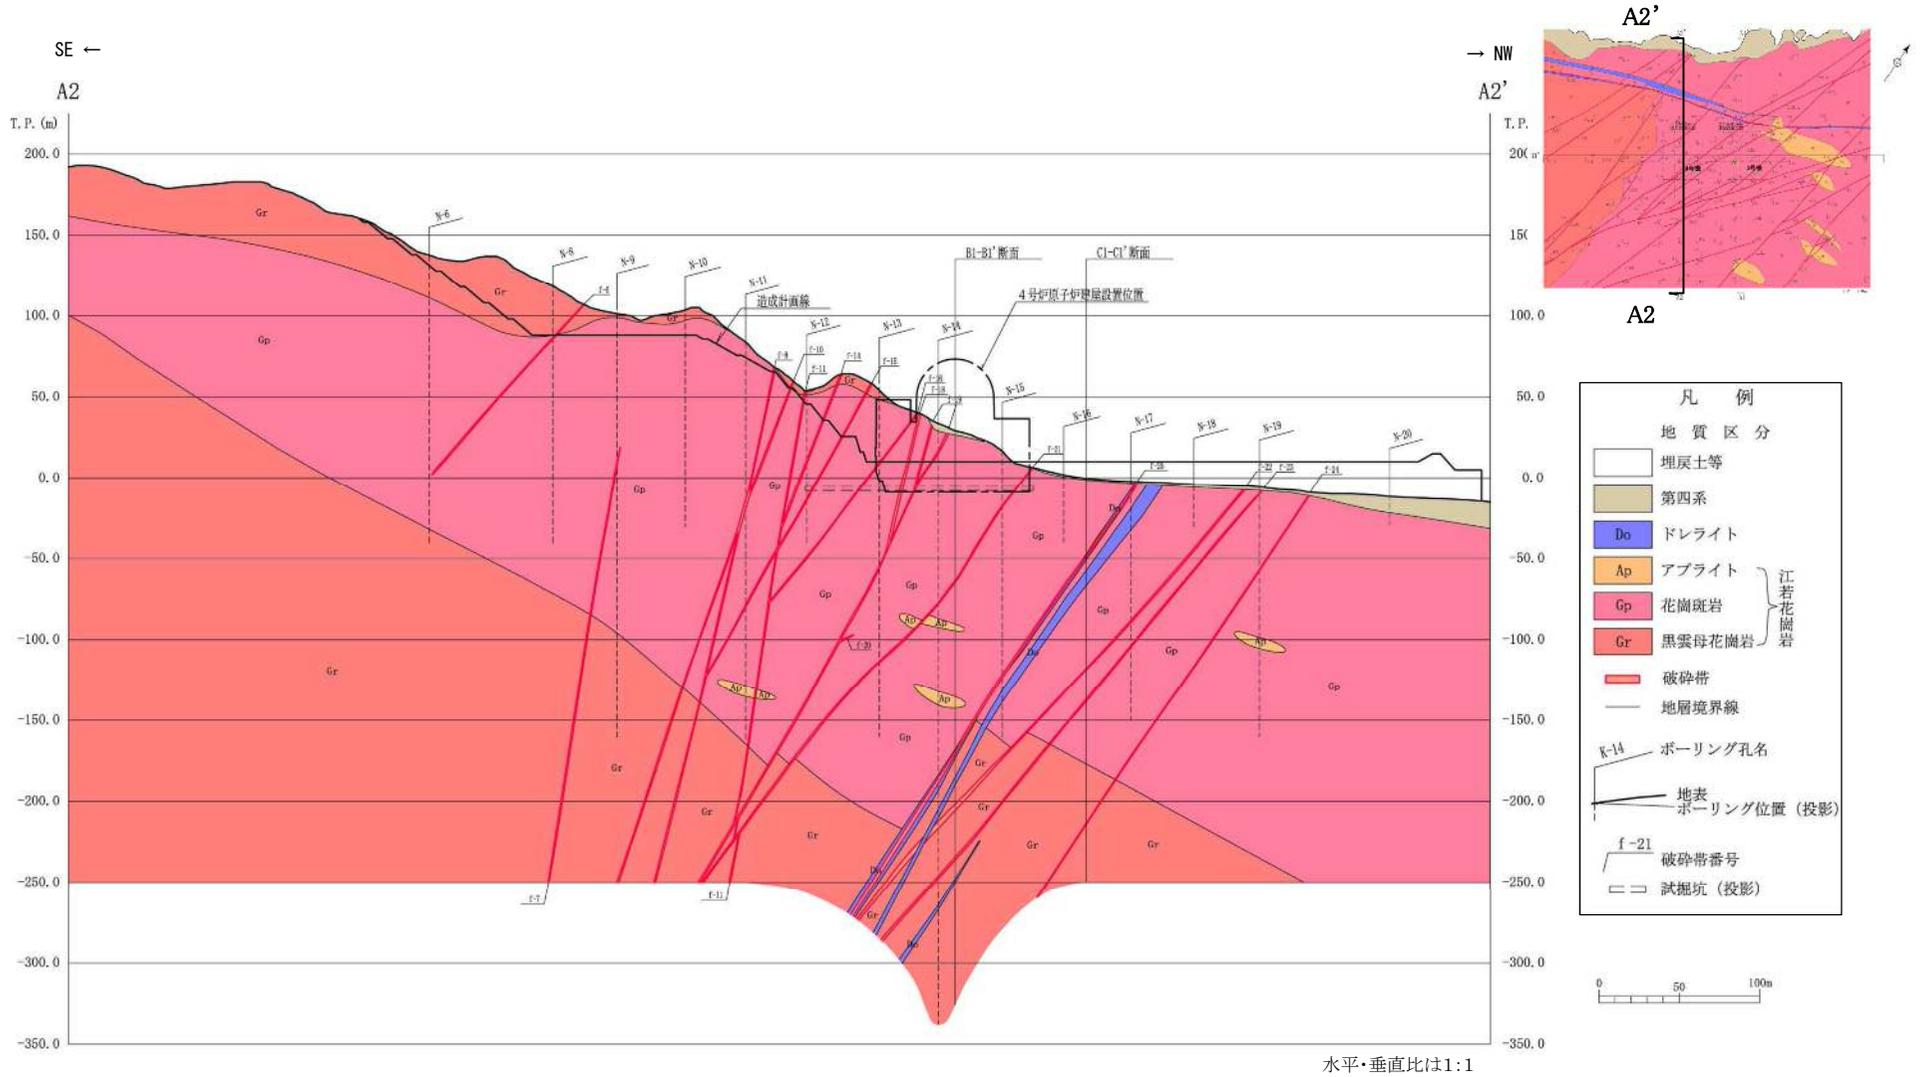
地質断面図（4号機側）

・破碎帯は、高角度で東側に傾斜している。

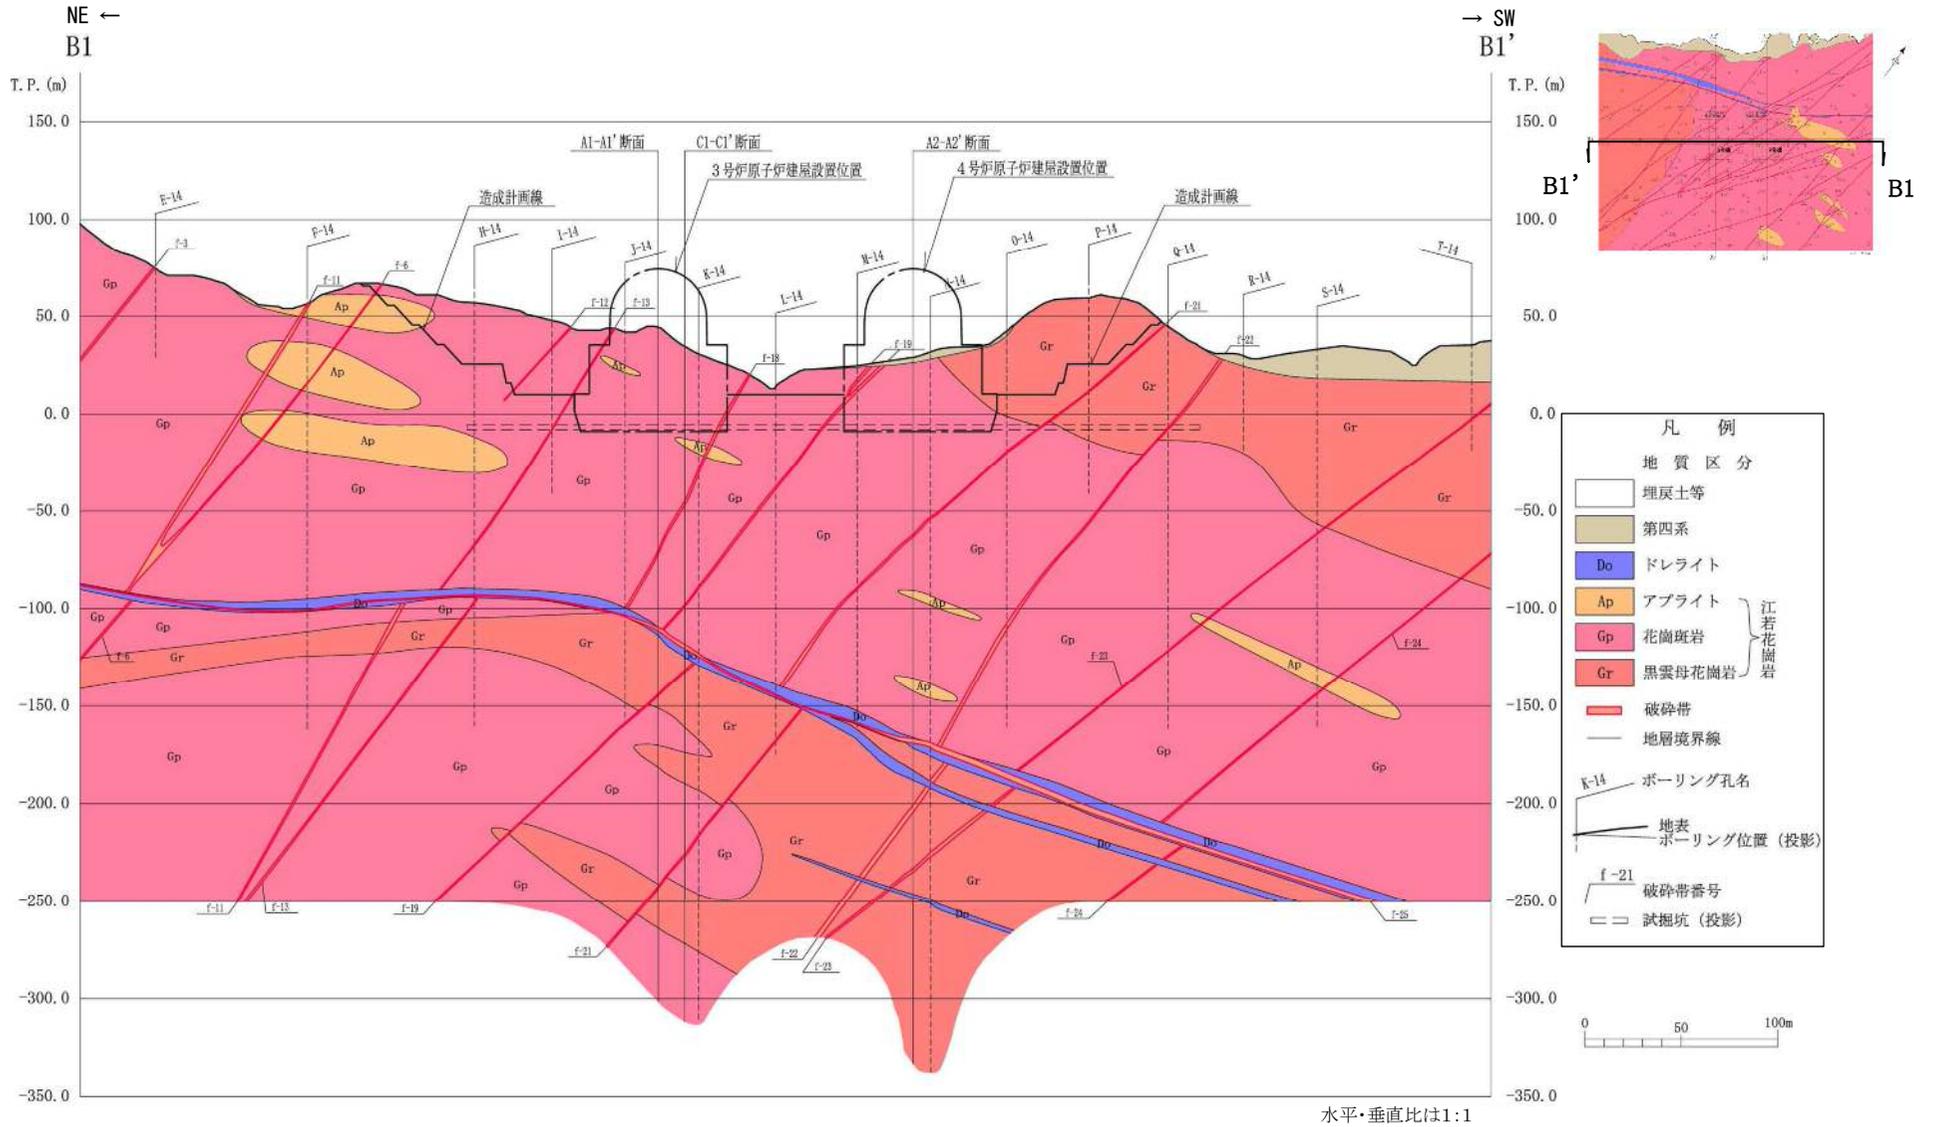
地質断面図 (3, 4号機側)

・破碎帯は、東側に傾斜している。

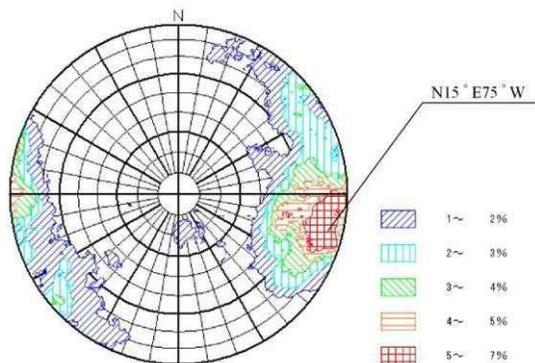
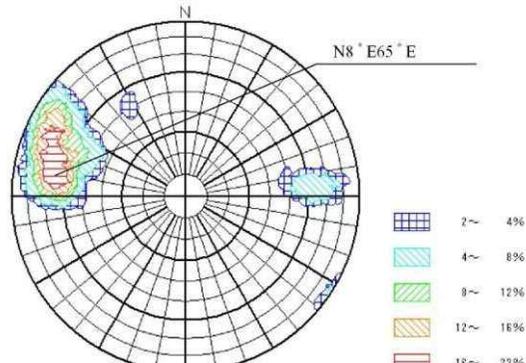
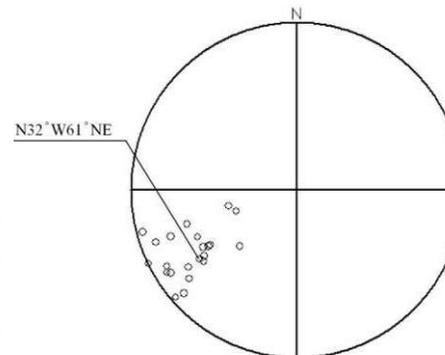
バックチェックボーリングのうち、浦底断層下盤側 データ総数 883

3・4号機地表破碎帯 N=16
3・4号機設置位置破碎帯 N=142

浦底断層の走向・傾斜

- ・浦底断層を除く破碎帯については、主にN-S～NE-SW方向で、高角度西傾斜のものであり、節理の卓越方向と調和的である。
- ・浦底断層は、概ねNW-SE方向で鉛直～高角度東傾斜である。

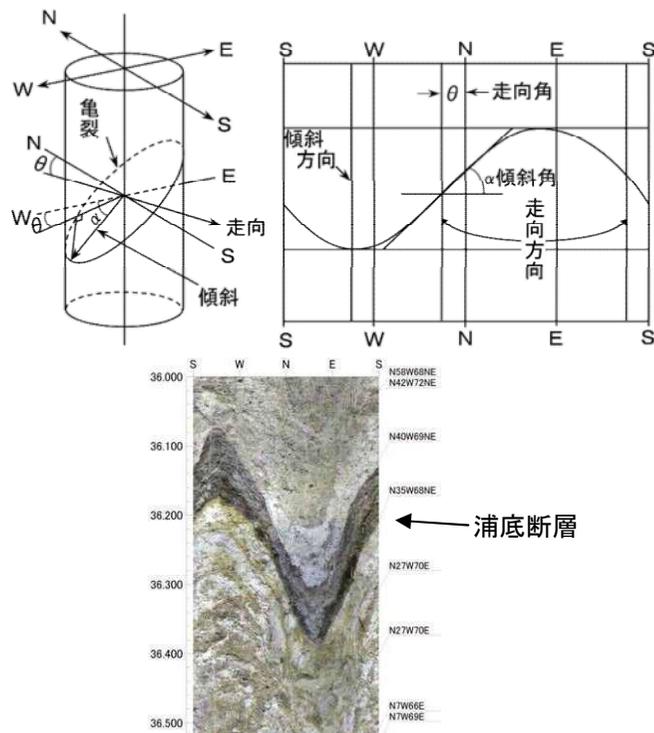
BHTVによる破砕帯の走向・傾斜の計測の一例

- ①確認した破砕帯について、走向・傾斜及び破砕帯の性状に基づき延長。
 - － 走向・傾斜については、BHTV、地表地質調査、試掘坑調査等で計測した値を用いる。
 - － 屈曲させる合理的理由がない場合、直線的に延長させることを基本とする。
 - － なお、地表で連続することが確認される破砕帯については、その限りではない。
- ②延長した位置に「走向・傾斜が類似する破砕帯がある場合」及び「走向・傾斜が不明な破砕帯がある場合」には連続するものとして評価。
 - － 走向・傾斜が局所的に変化することも想定して連続させる(ここでは走向・傾斜の振れ幅を $\pm 20^\circ$ 程度とした)。
 - － 延長した位置において「破砕帯の有無が不明である場合」には、そのまま延長させる。
- ③延長した位置に「破砕帯が認められない場合」及び「走向・傾斜が異なる破砕帯がある場合」には、それ以上延長させない。

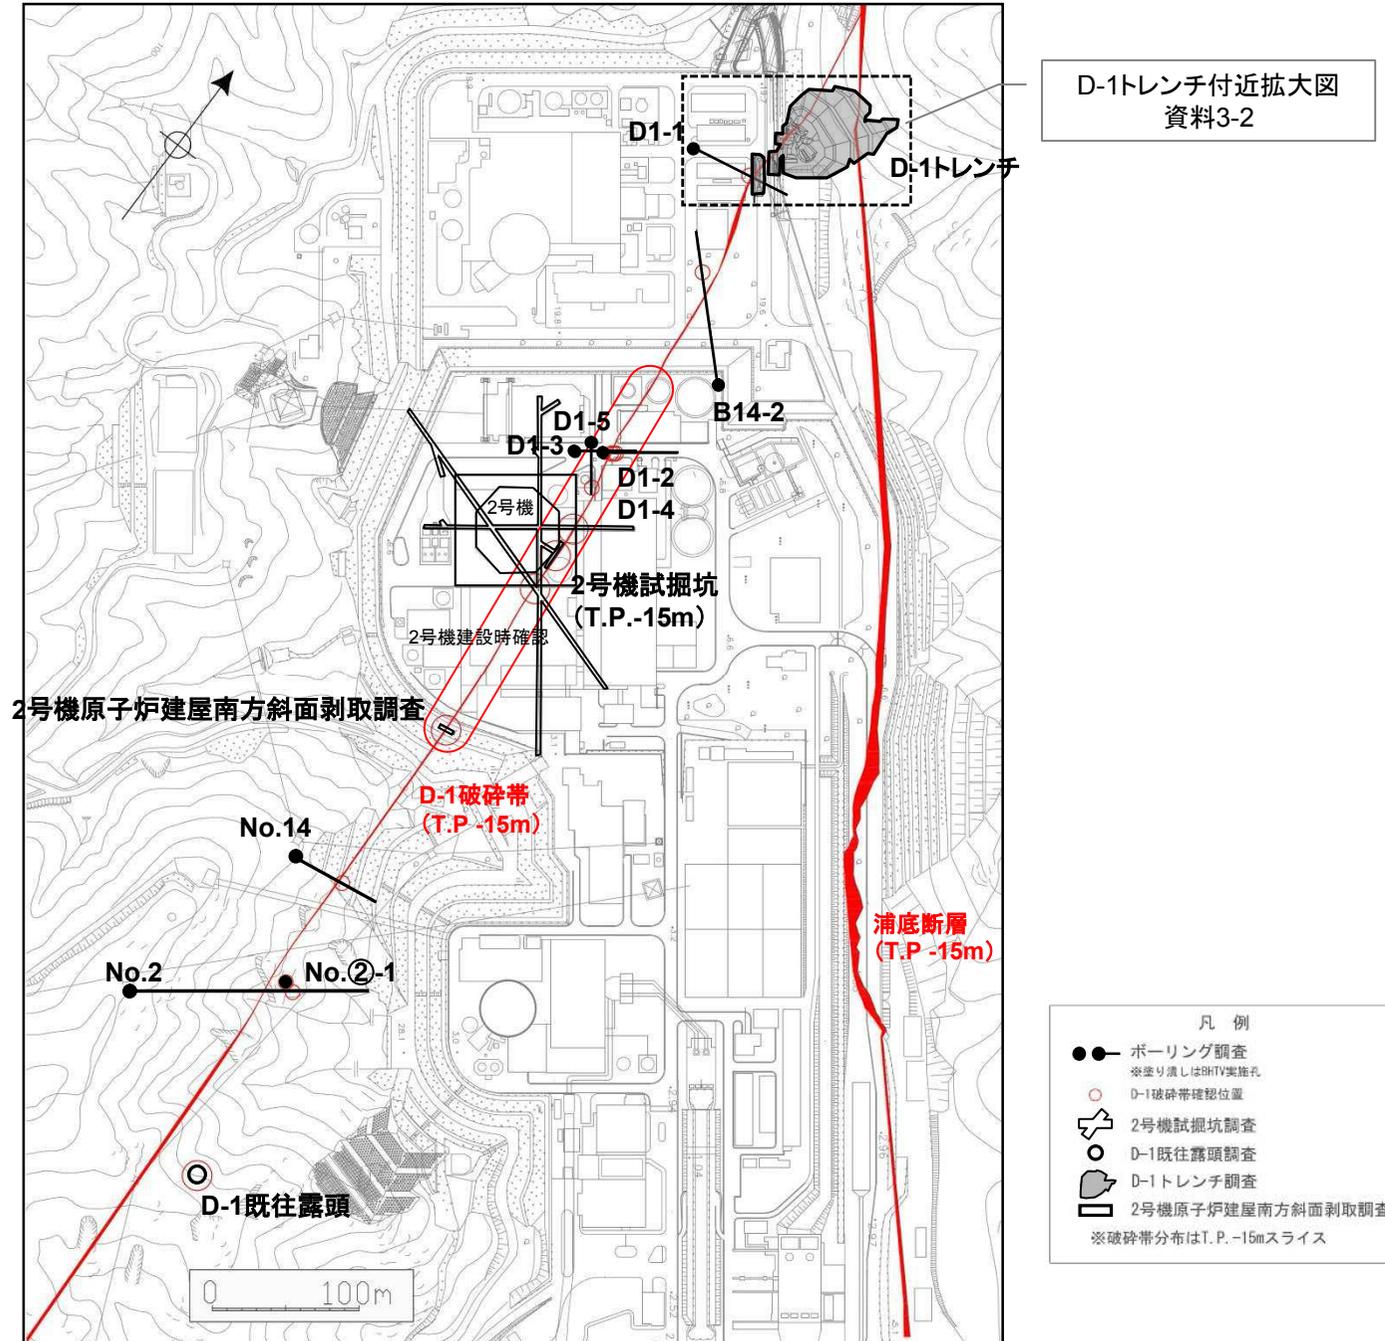
D-1破碎帯の調査位置図（全体）

H25.4.24以降得られたデータ
