敦賀発電所 敷地の地質・地質構造

調査報告書

平成 25 年 7 月 11 日
日本原子力発電株式会社

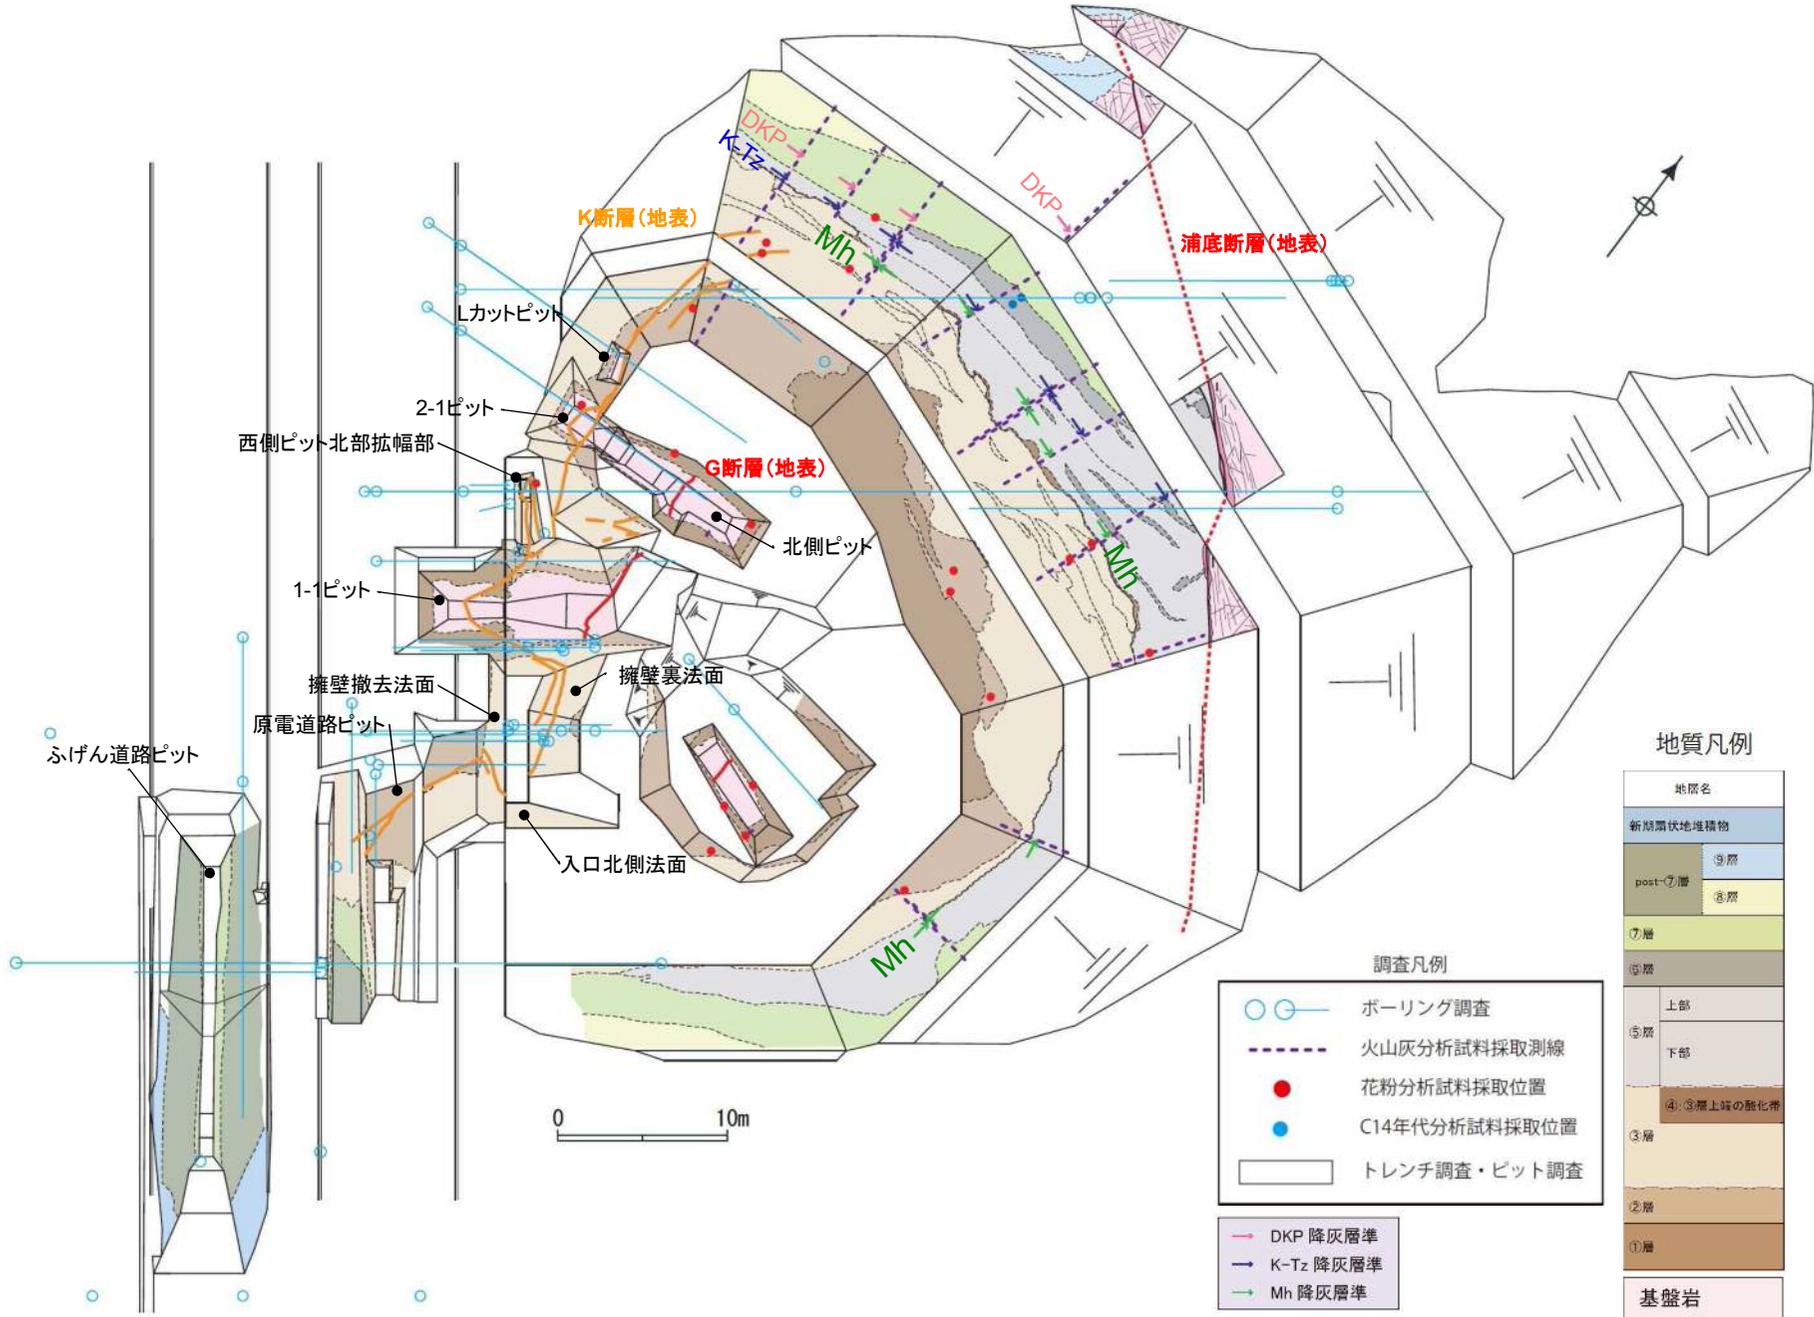
D-1破碎帯の調査位置図（D-1トレンチ付近）

H25.4.24以降得られたデータ

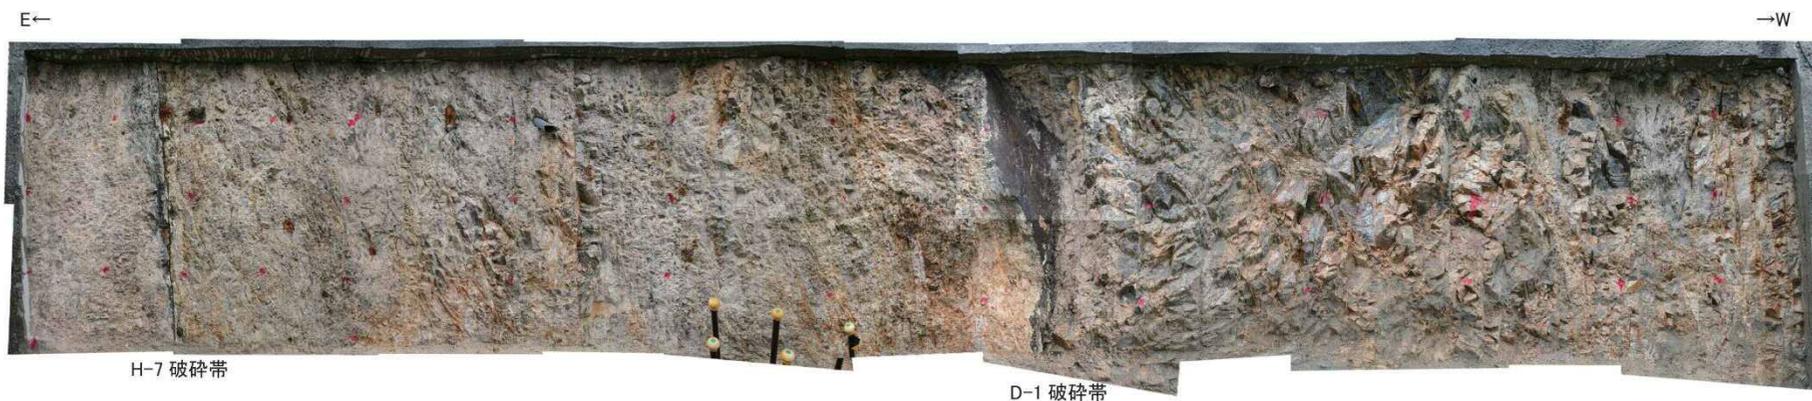
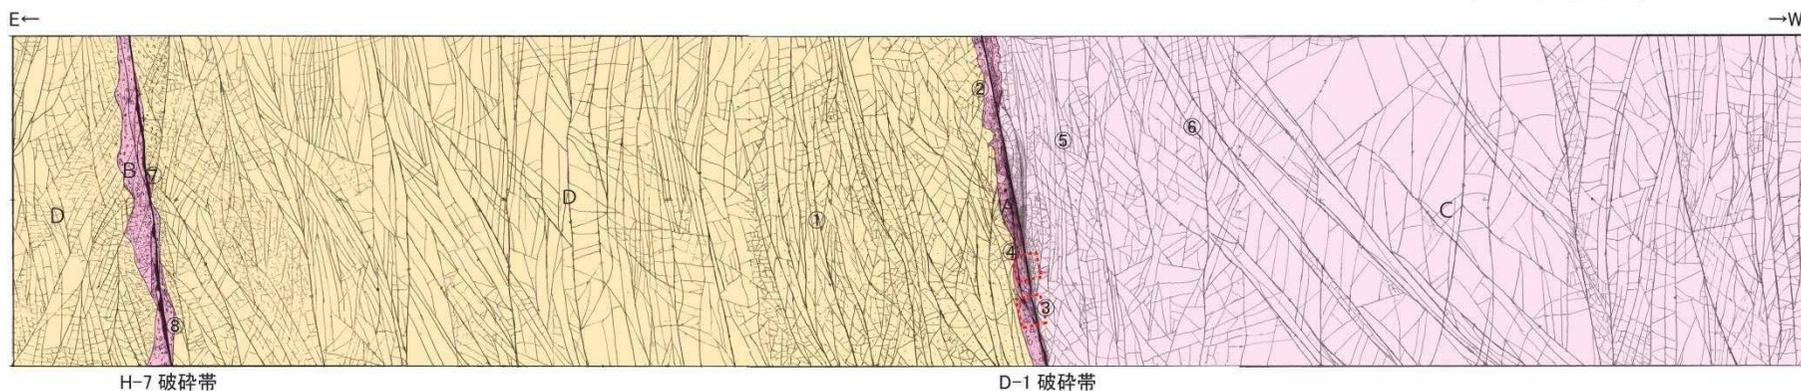
2号機原子炉建屋南方斜面剥取調査(D-1破碎帯) スケッチ及び写真

- ・岩相境界に位置する破碎帯をD-1破碎帯と判断した。
- ・D-1破碎帯はNNE-SSW方向、西傾斜を示し、カタクレーサイト及び断層ガウジからなる。

2号炉原子炉建屋南方斜面での剥取調査では、D-1破砕帯はNNE-SSW方向で、西傾斜を示し、カタクレーサイト及び断層ガウジからなる【資料4.1-2】。断層ガウジは暗褐色の色調を呈する縞状構造が認められ、面構造が発達し、比較的明瞭である。断層ガウジ内の構成粒子はよく円磨されている。

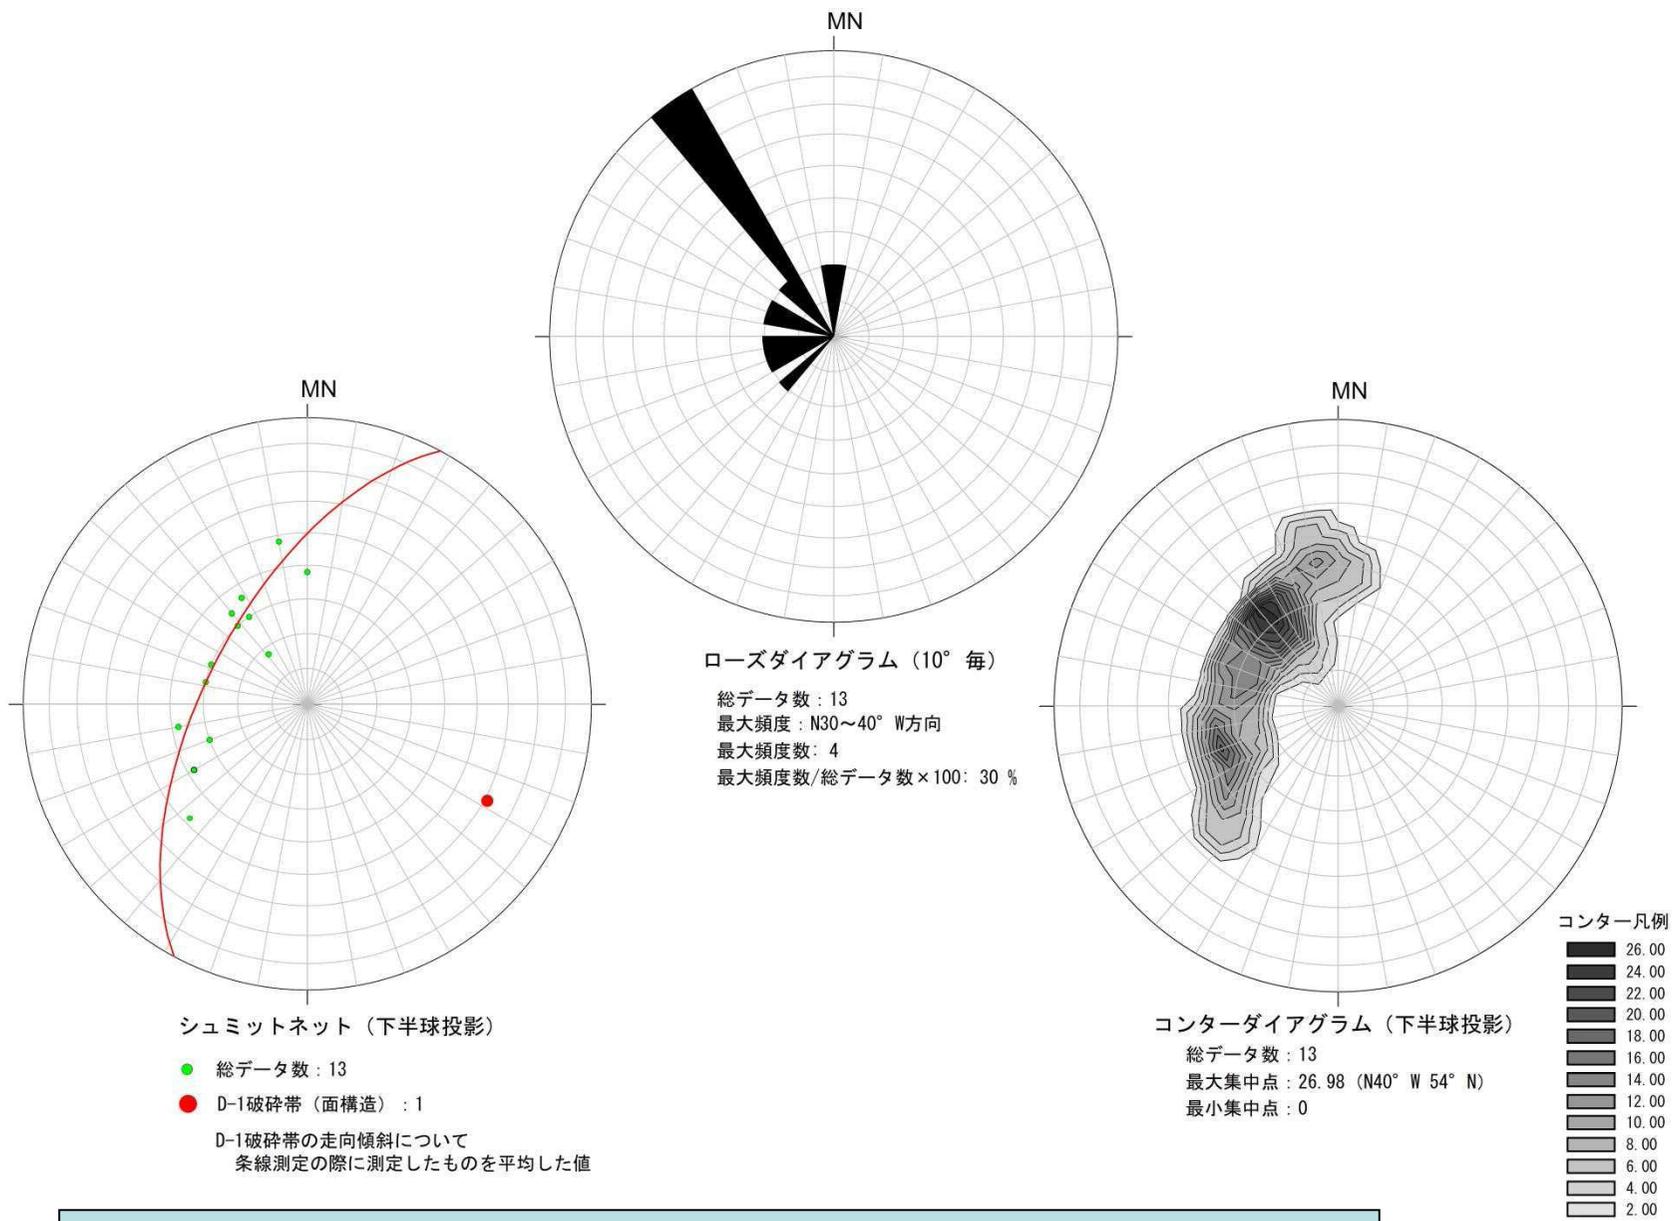
・D-1破碎帯最新活動面における条線については、N30° ~40° Wを示す縦ずれ成分が卓越。
 ・高~中角度を示すプランジが多い。

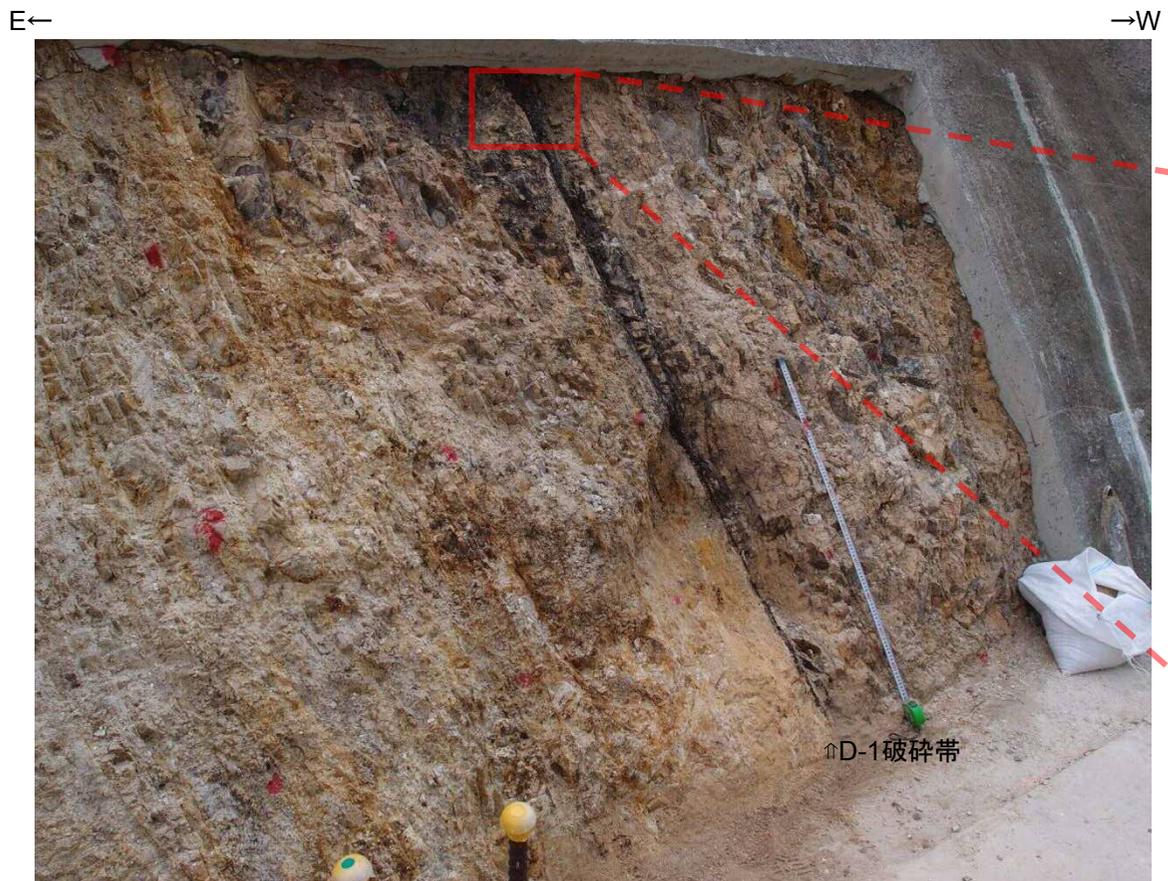
法面剥取部写真(全景)

・褐色及び黒褐色の断層ガウジが直線的に露頭全体を切っている。

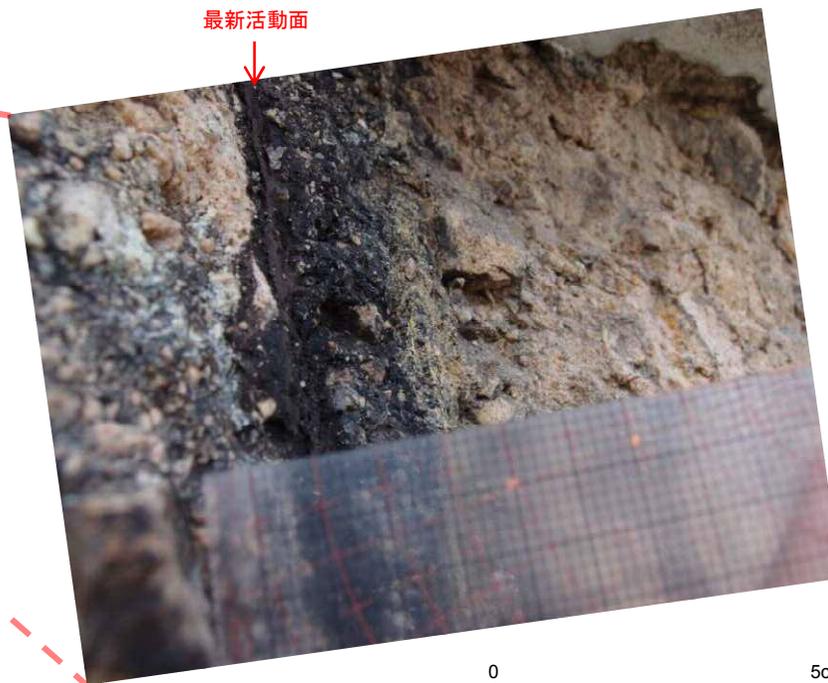
・褐色を呈する薄く軟質な断層ガウジが直線的に周囲の断層ガウジを切っている。

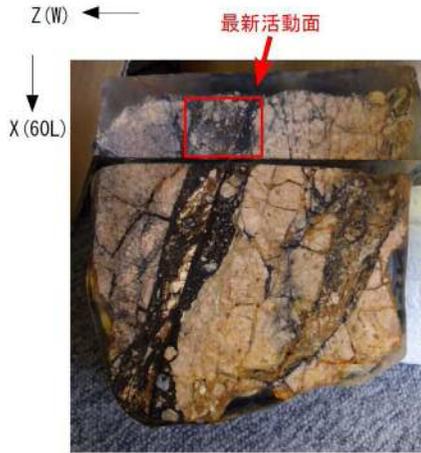
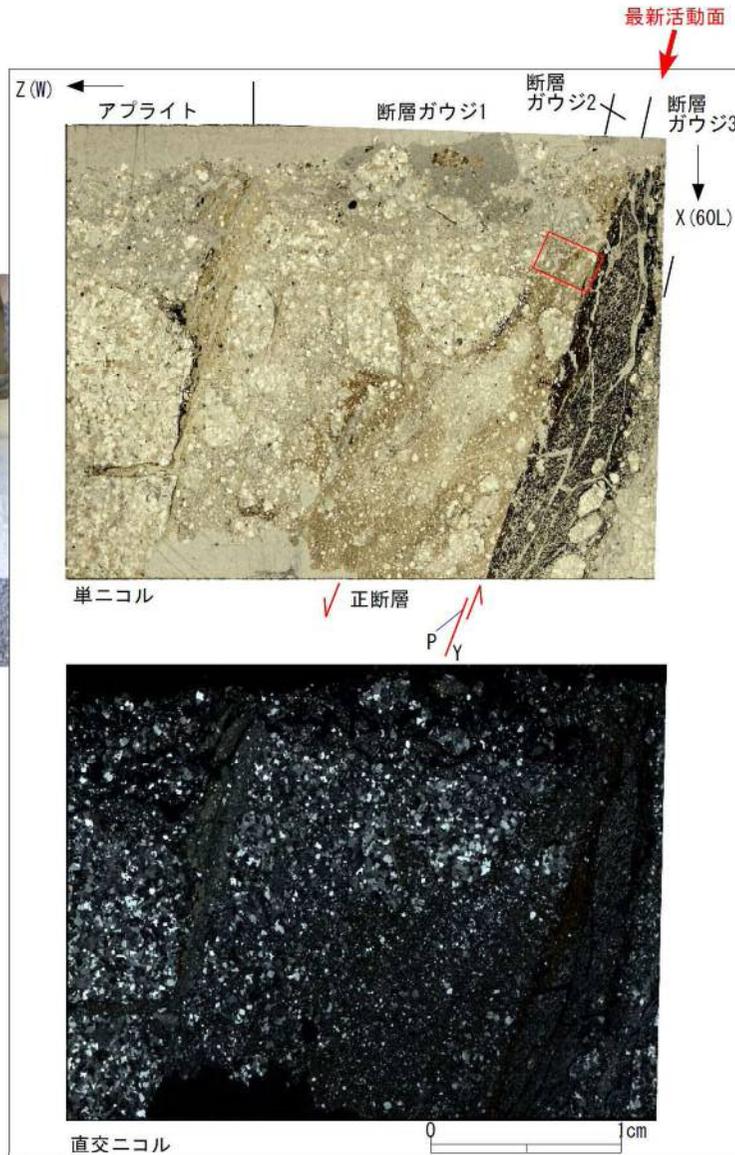
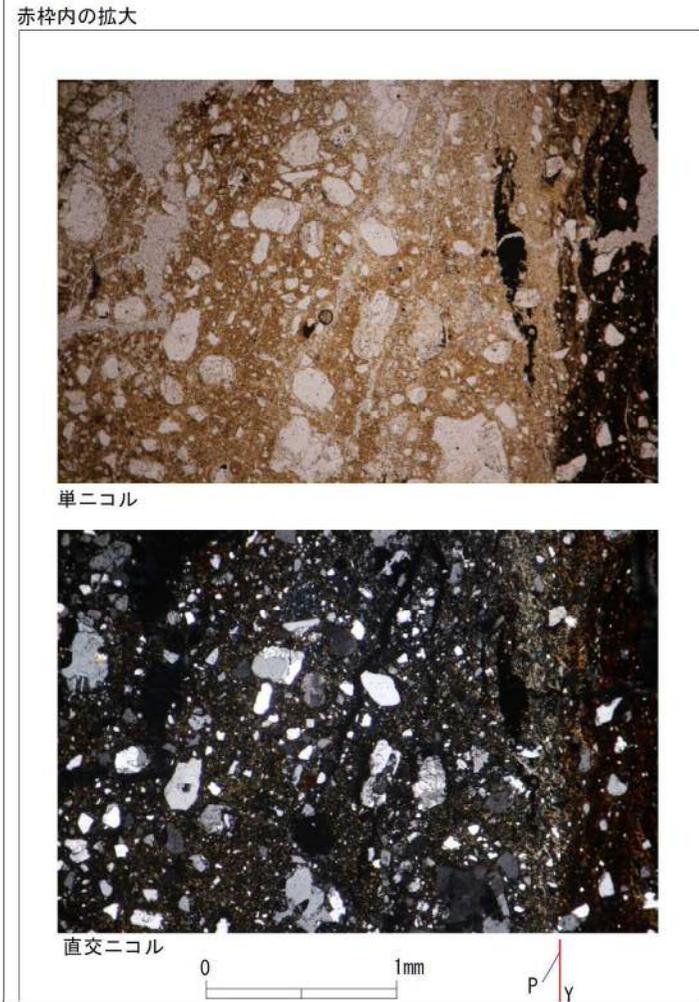
2号機原子炉建屋南方斜面剥取調査(D-1破碎帯) 薄片試料観察(条線方向)

- ・アブライト
石英、斜長石、カリ長石からなる。
- ・断層ガウジ1
褐灰色を呈する細粒の基質及び径0.1mm~6mmの亜角~垂円礫状の石英、長石、カタクレーサイトのフラグメントからなる。
基質には粘土鉱物を多く含む。
- ・断層ガウジ2 (最新活動面)
褐色~褐灰色を呈する細粒の基質及び径0.01mm~1mmの亜円~亜角礫状の石英、長石、カタクレーサイトのフラグメントからなる。フラグメントは円磨されているものが多い。
基質には粘土鉱物を多く含む。P面から正断層の変位センスが判読される。
- ・断層ガウジ3
褐色を呈する細粒の基質及び径0.01mm~0.5mmの垂円礫状の石英、長石、カタクレーサイトのフラグメントからなる。

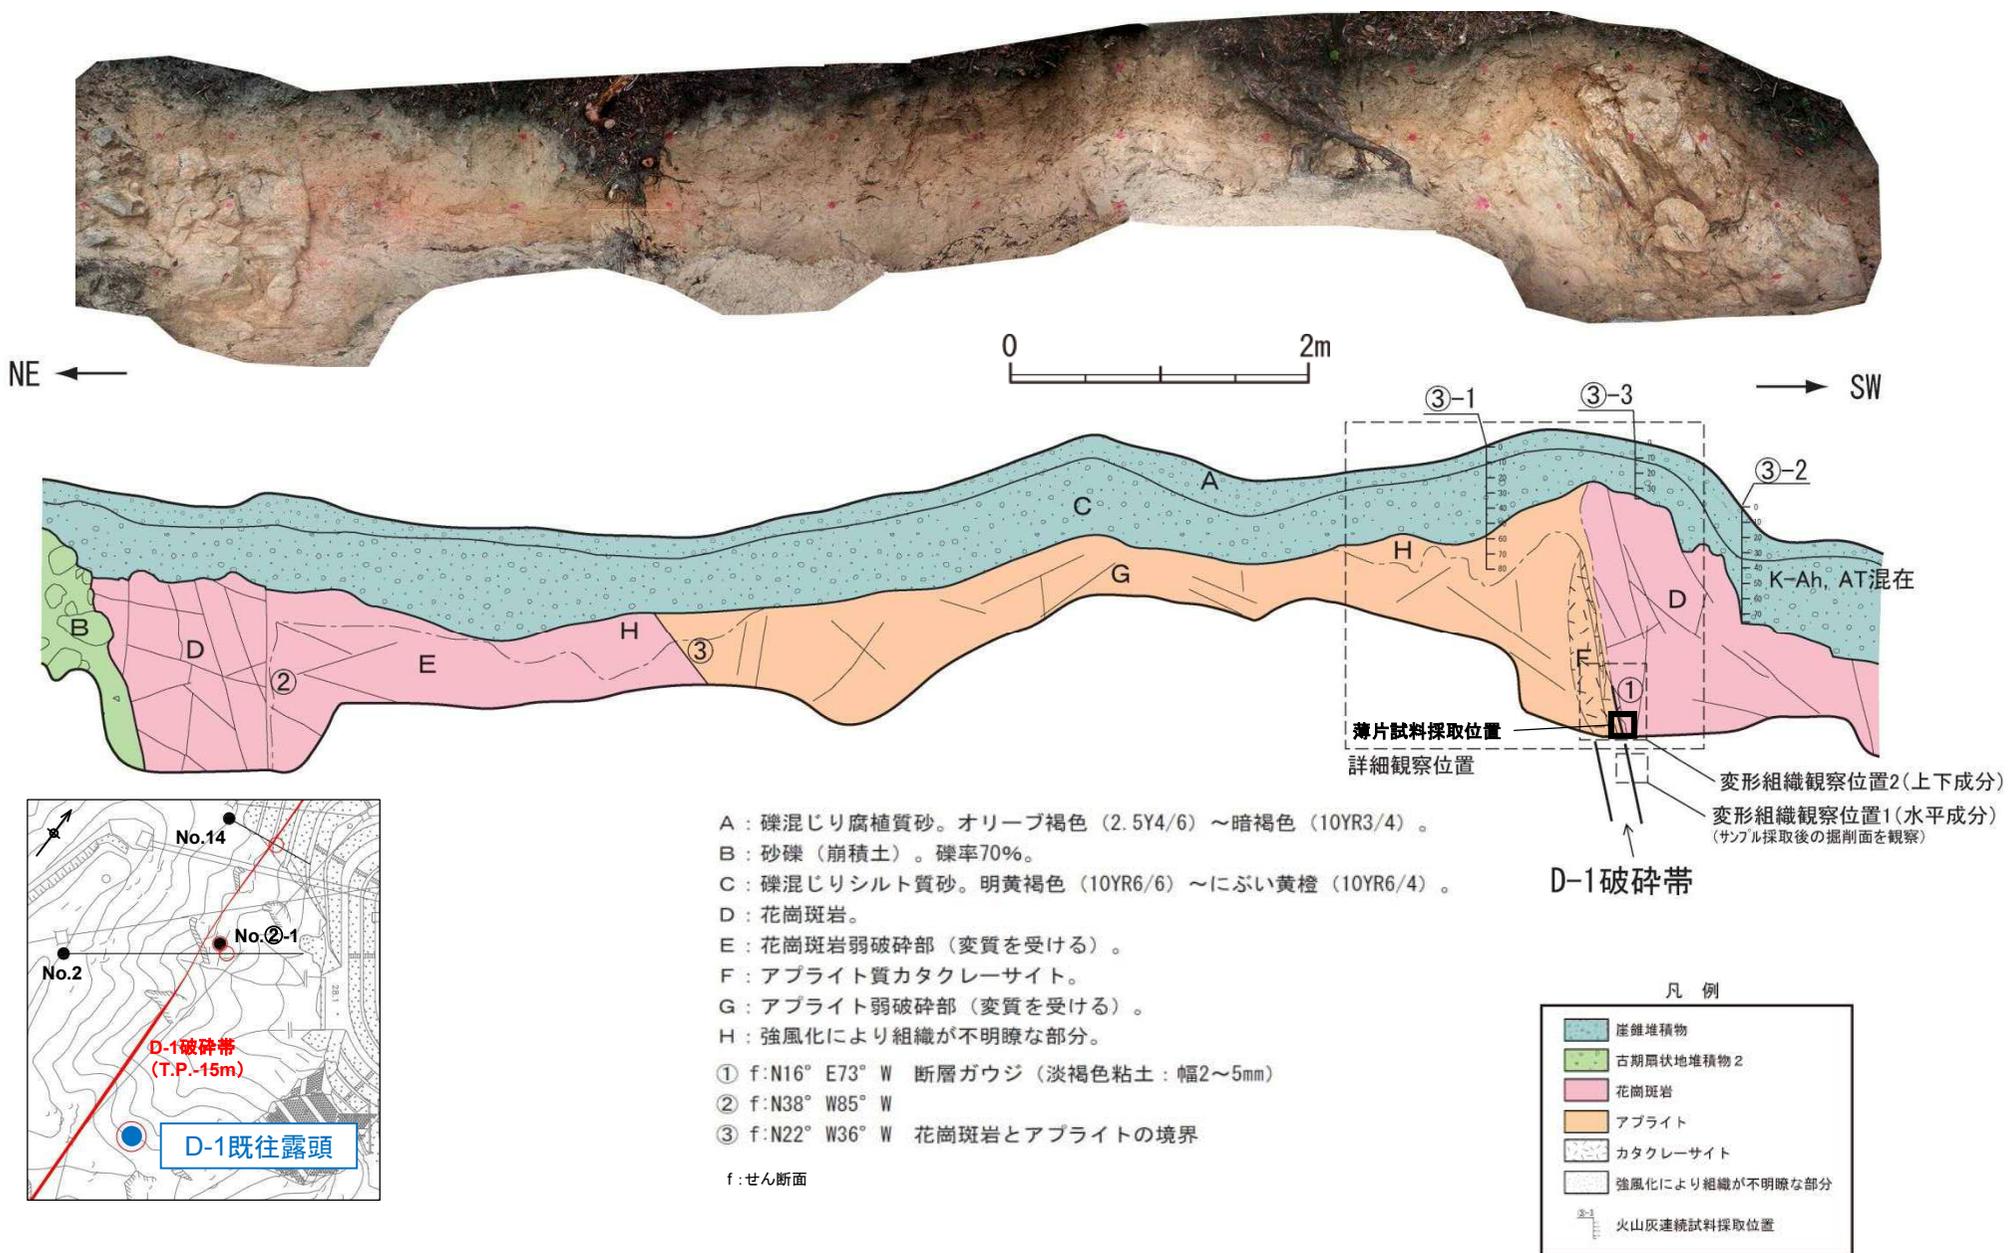
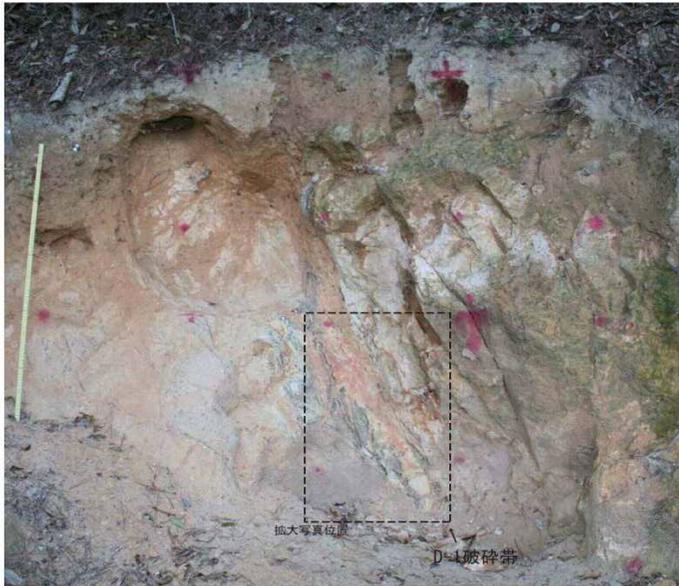
D-1 破碎帯は、アプライト質カタクレーサイト及び淡褐色の色調を呈する断層ガウジからなり、NNE-SSW 方向で高角度西傾斜である。詳細観察結果によれば、破碎帯は基盤岩上部の風化により、ガウジ部の組織が不明瞭となるが、C層に変位・変形を与えていない。【資料 4.2-2,3】

- ・破碎帯はK-Ah(約7,300年前)以降に堆積した地層に変位・変形を与えていない。
- ・破碎帯は基盤岩上部の風化により、ガウジ部の組織が不明瞭となる。

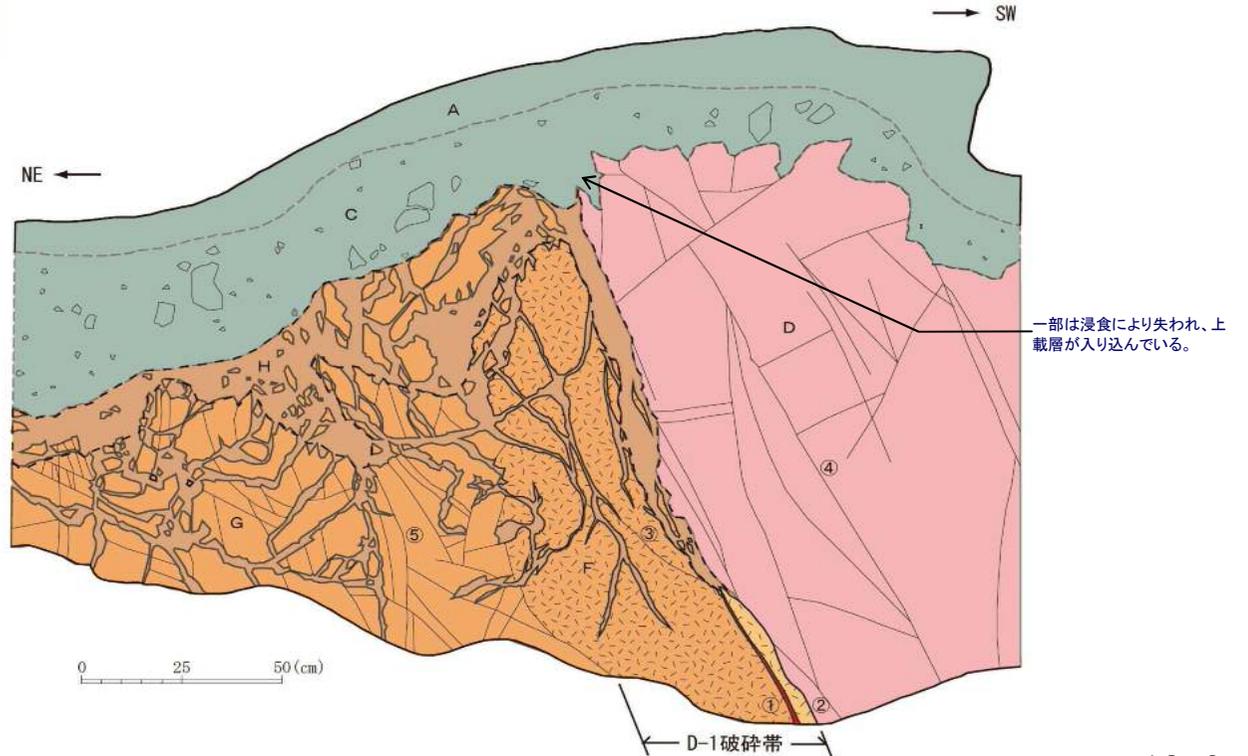
- ① f: N28° E67° W 断層ガウジ (淡褐色粘土: 幅2~5mm)
- ② f: N26° E66° W 断層ガウジ (淡褐色粘土: 幅0~1mm)
- ③ j: N6° W63° W マンガン付着
- ④ j: N27° E66° W
- ⑤ j: N28° W65° W マンガン付着

一部は浸食により失われ、上載層が入り込んでいる。

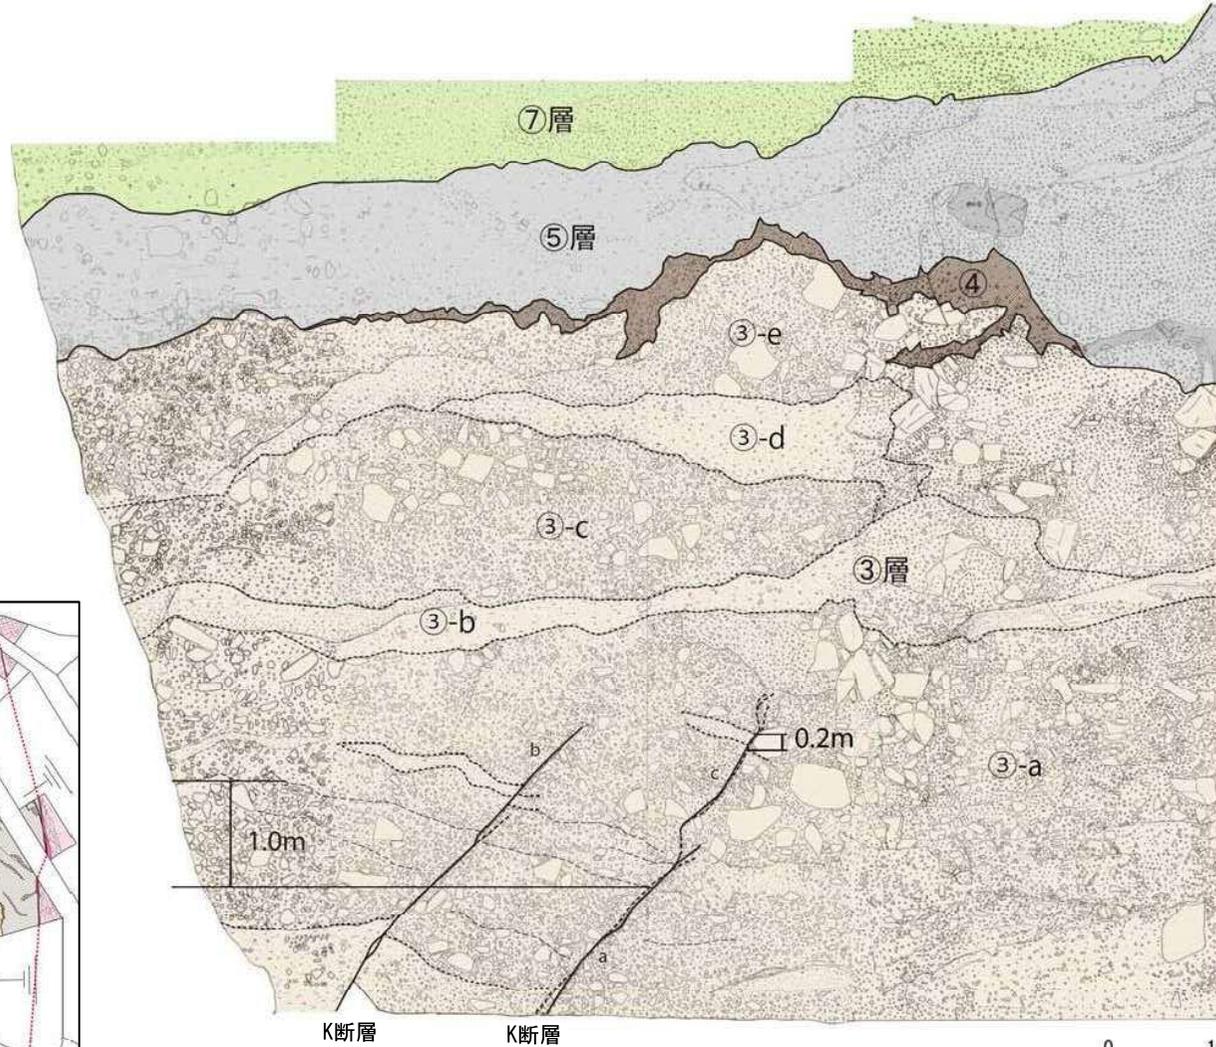
a : f: N32° E58° W
 b : f: N27° E63° W
 c : f: N29° E57° W
 ※走向・傾斜は偏角未補正である。
 f: 破砕部

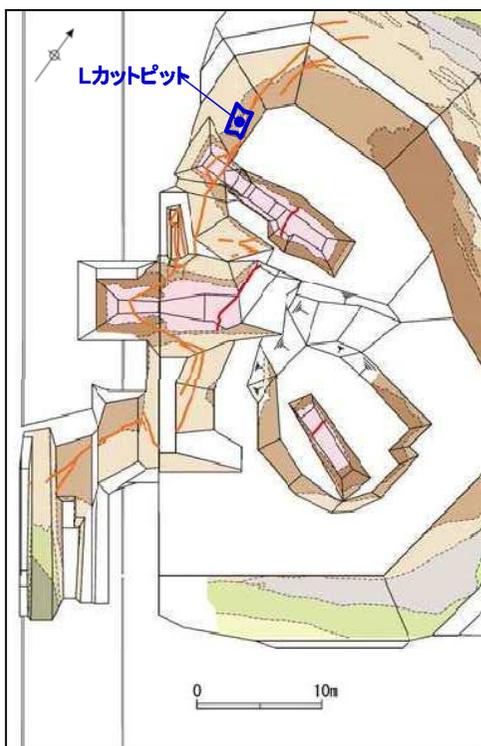
D-1トレンチLカットピット(K断層) スケッチ

- 断層の走向傾斜
- ① fN22W78W
 - ② fN3W87E
 - ③ fN13W85W
 - ④ fN2W81W
 - ⑤ fN3W83E
 - ⑥ f.7W78W 条線 (rake)=R60
 - ⑦ fNS88E
 - ⑧ fN33E80W
 - ⑨ fN18E67W
 - ⑩ fN9E68W
 - ⑪ fN8W82W
 - ⑫ fN9E63W
 - ⑬ fN6E62W
 - ⑭ fN2W71W
 - ⑮ fN25E73W
 - ⑯ fN6W76W 条線 (rake)=R80
- f 破碎部

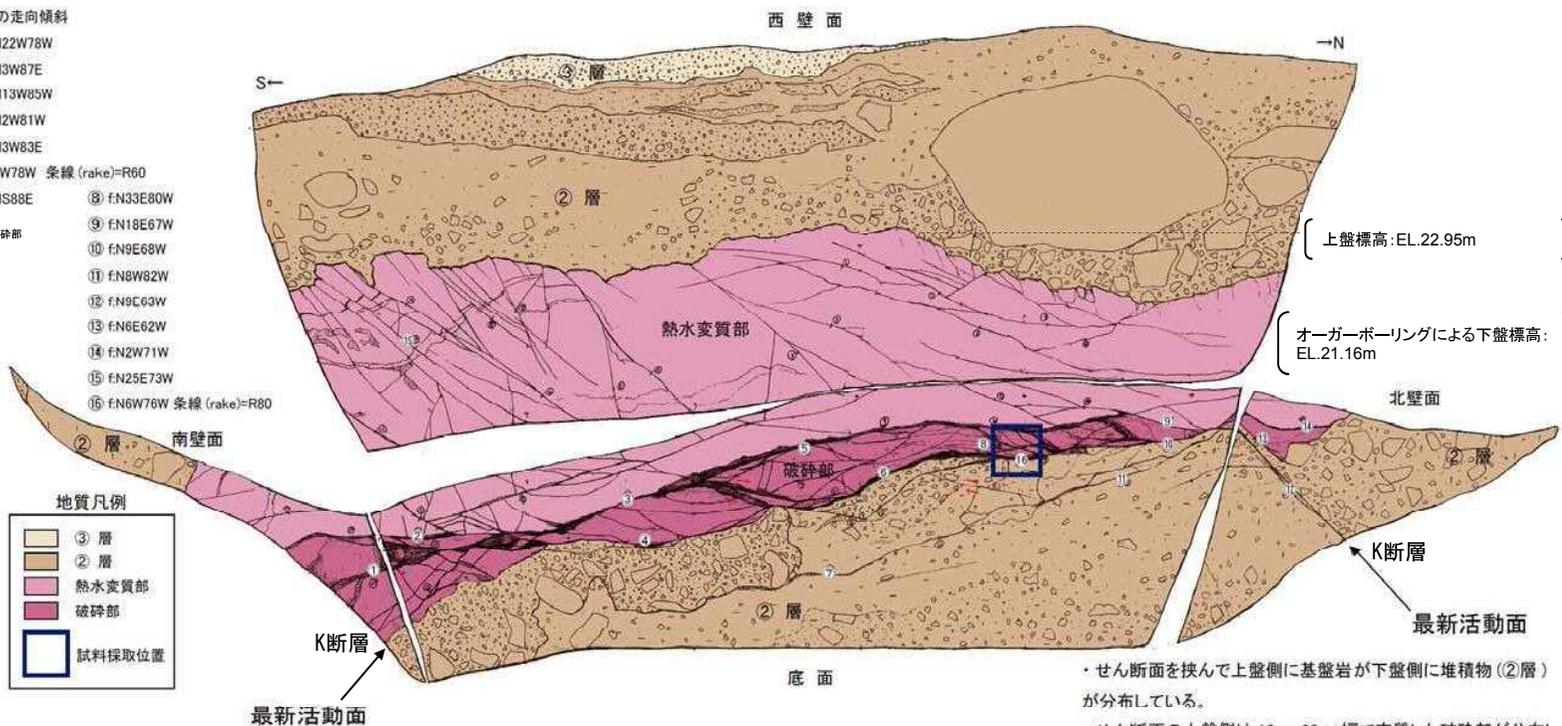
- ・せん断面を挟んで上盤側に基盤岩が下盤側に堆積物(②層)が分布している。
- ・せん断面上盤側は10~30cm幅で変質した破碎部が分布し、堆積物(②層)中には基盤との境界面に沿って破碎・せん断構造が発達している。全体をせん断する直線的な断層ガウジは認められない。変位量が数cm程度のR1面がせん断面を細かく右ずれさせている。
- ・破碎部および堆積物(②層)中に認められるR1面から右ずれが判読される。
- ・上盤側の基盤上限面と下盤側近傍のオーバーボーリングから求めた基盤の食違量は1.79mである。

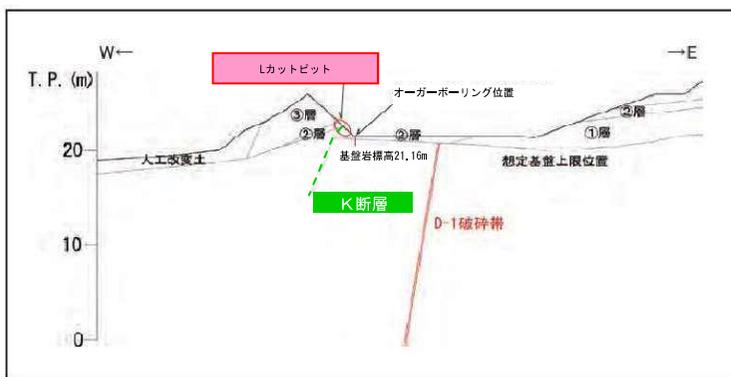
断面図

・K断層は、風化花崗斑岩と②層とを境している。
 ・なお、オーバーボーリングによる基盤岩の比高は、見かけ約1.8mであるが、K断層の鉛直変位量を表すものではない。

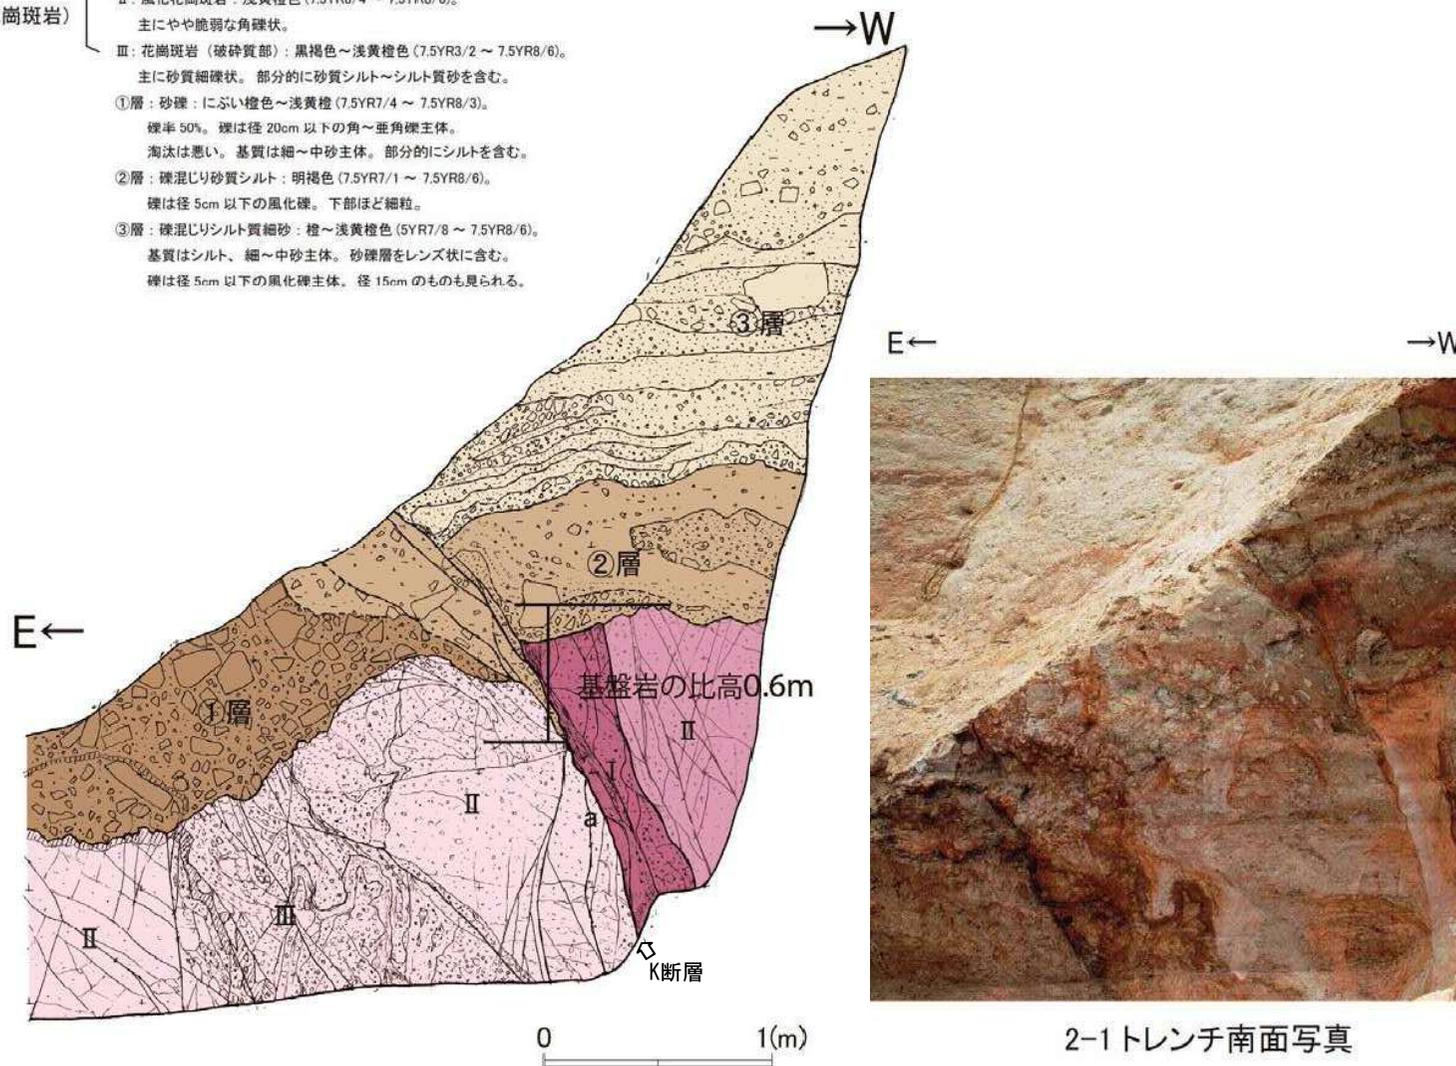
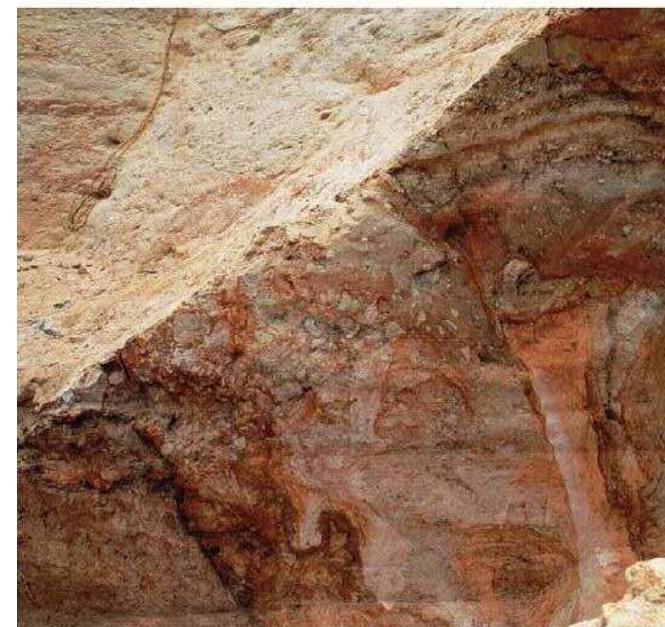
2-1トレンチ南面写真

K断層は、基盤岩から③層までを変位させ、基盤岩上面の見かけの鉛直変位量は、約0.6mである。

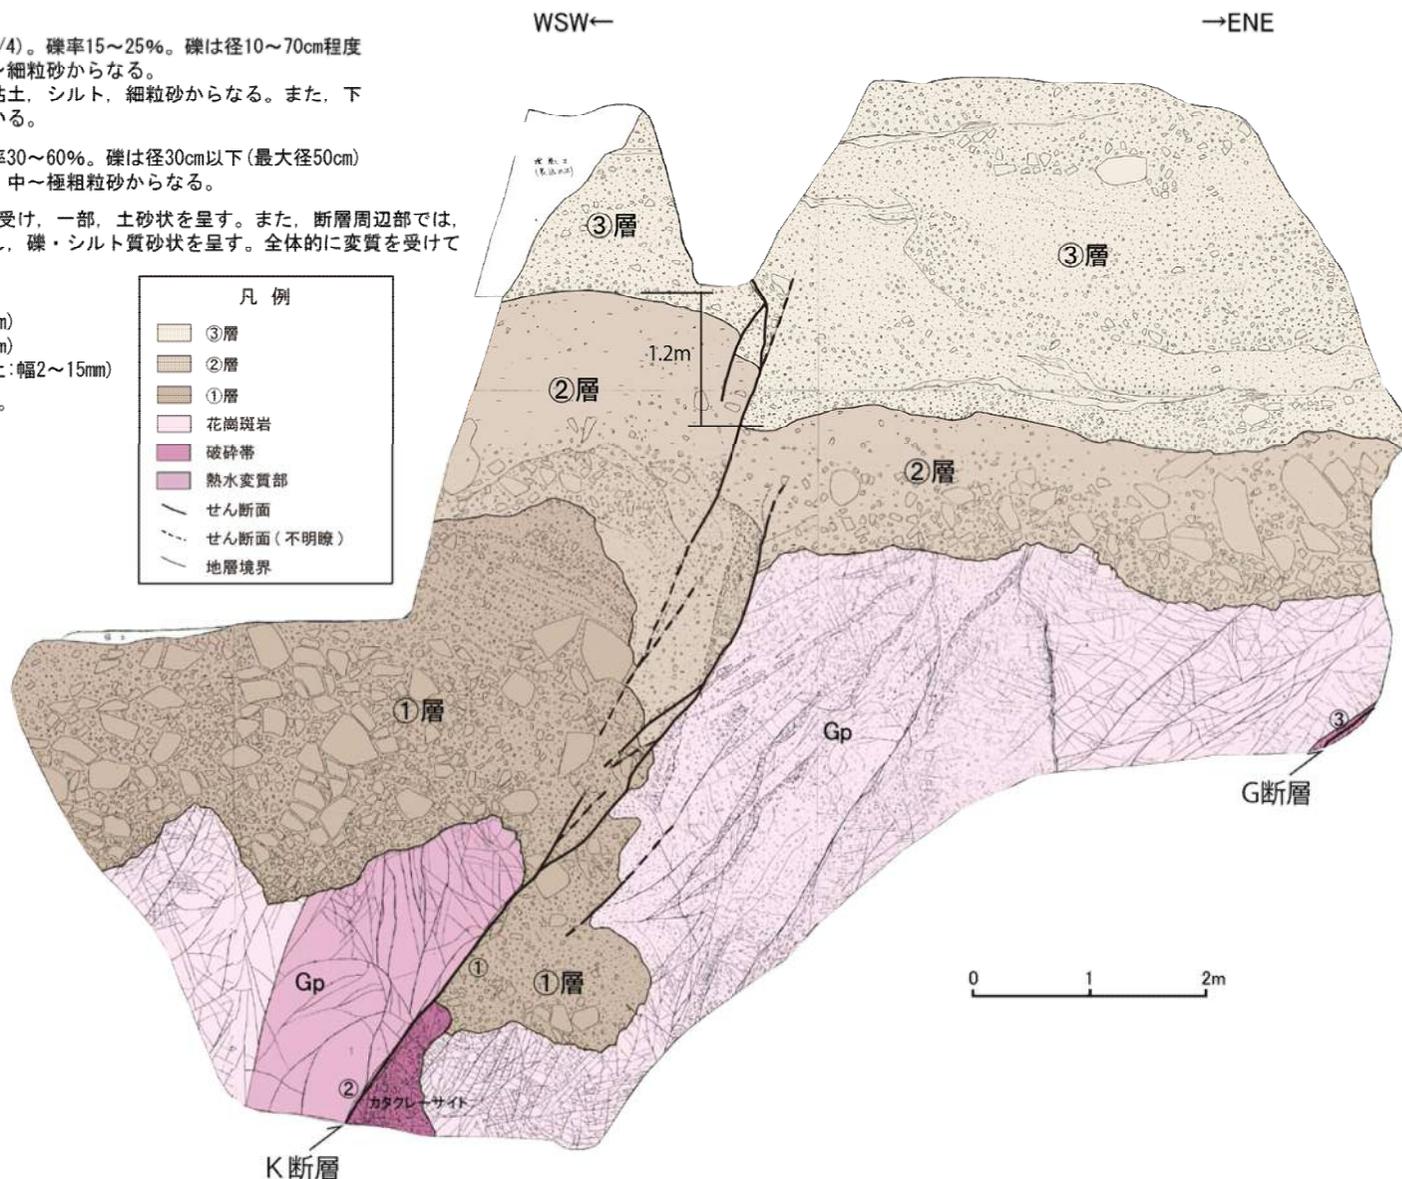
北面にはN-S方向、中角度西傾斜のK断層が分布する。
②層上面の見かけの鉛直変位量は約1.2mである。
