敦賀発電所 敷地の地質・地質構造

調査報告書

平成 25 年 7 月 11 日
日本原子力発電株式会社

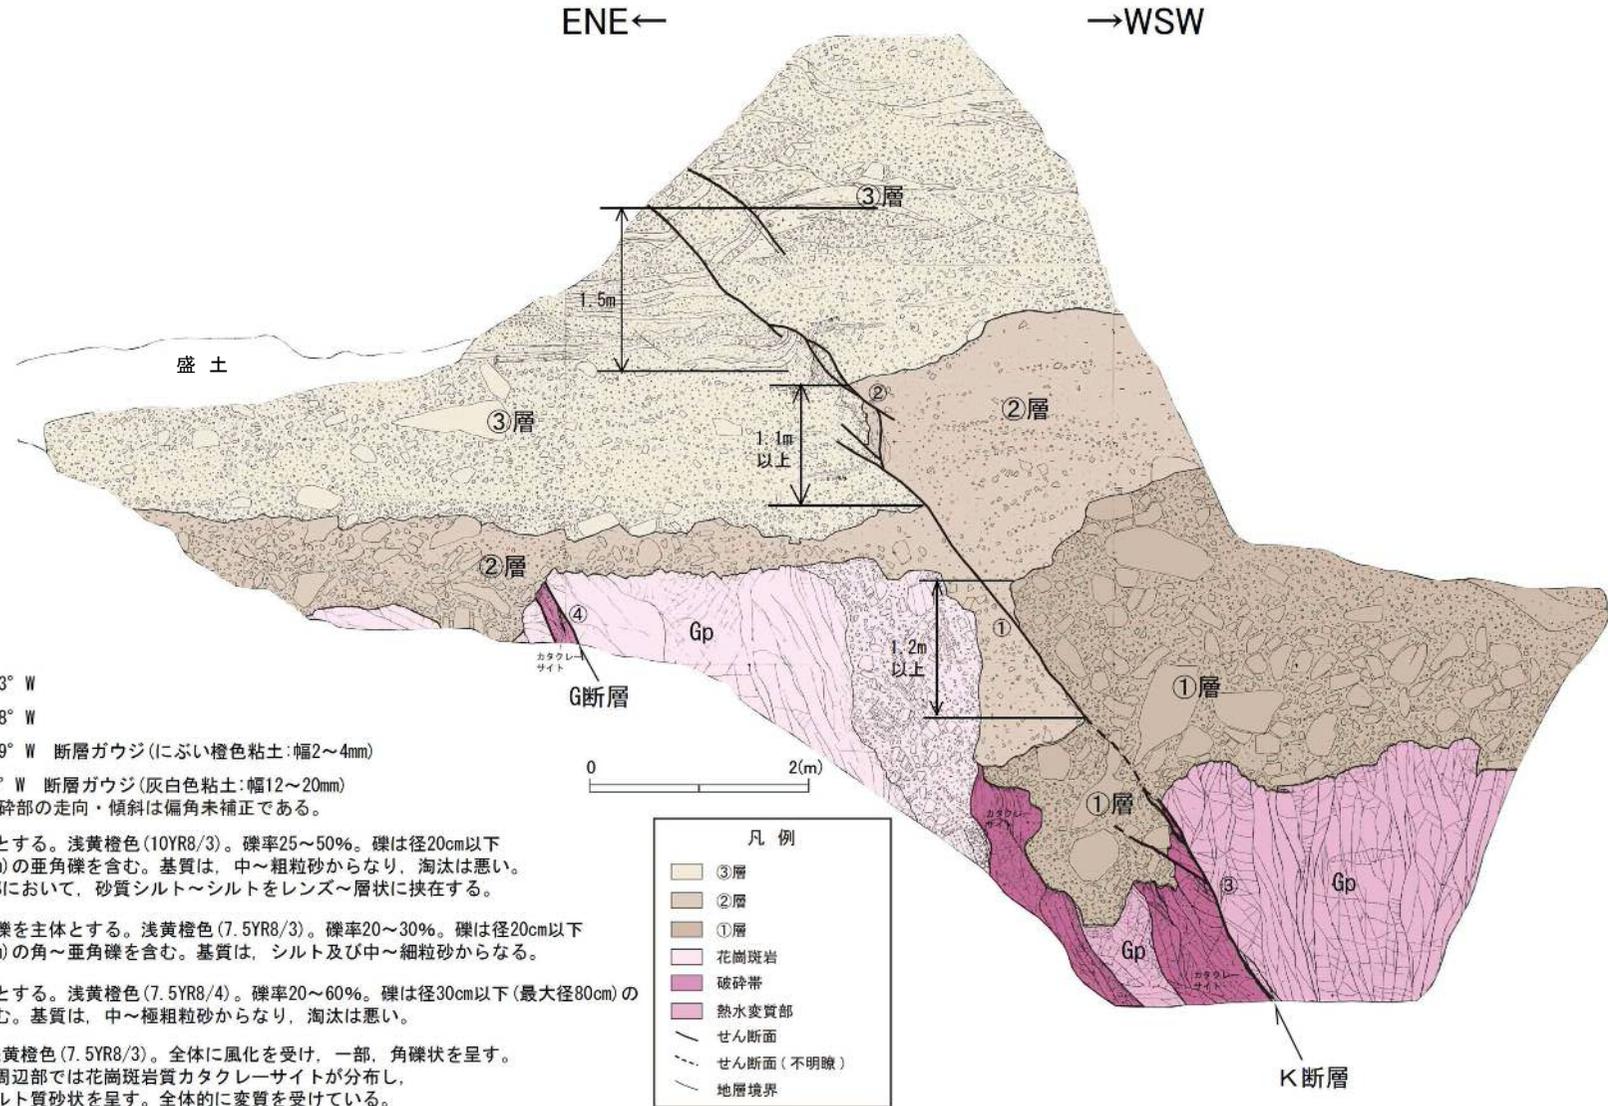
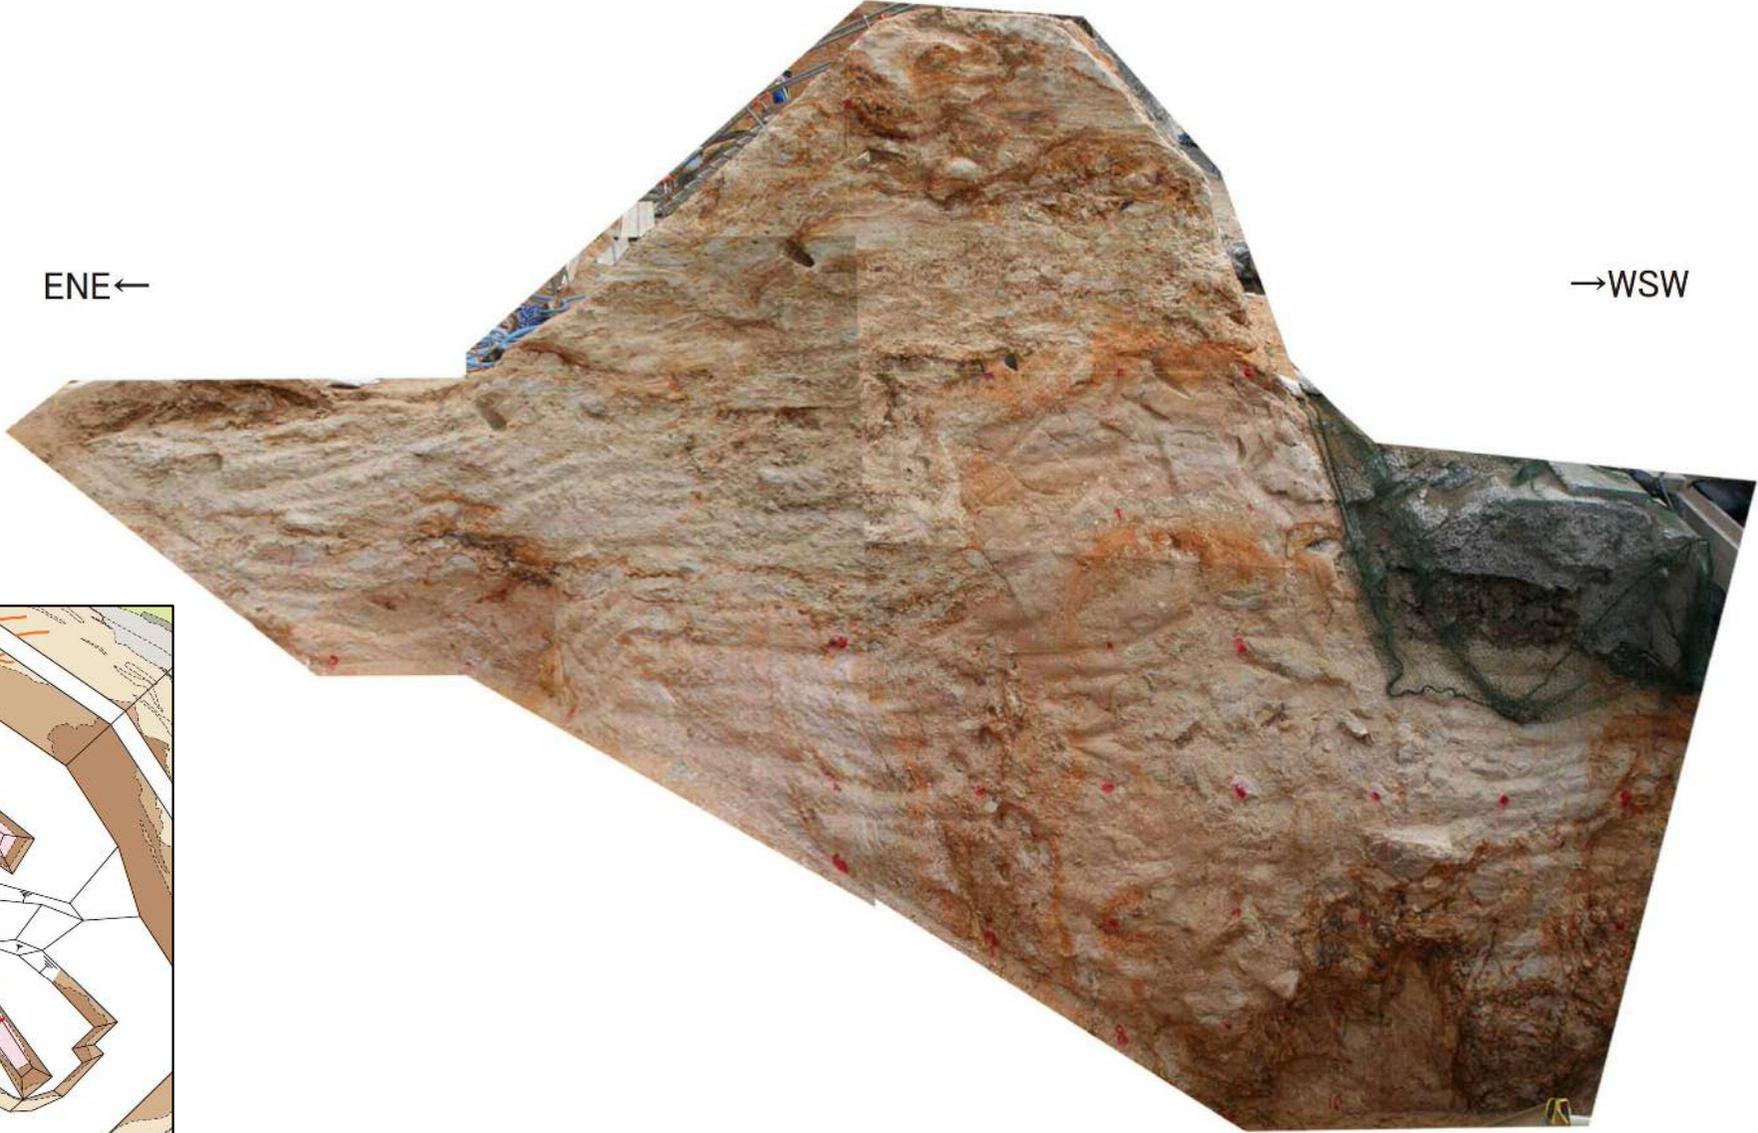
- K断層
- ①: f: N16° W53° W
 - ②: f: N26° W48° W
 - ③: f: N34° W69° W 断層ガウジ(にぶい橙色粘土:幅2~4mm)
- G断層
- ④: f: N2° W62° W 断層ガウジ(灰白色粘土:幅12~20mm)
- f: せん断面 ※破碎部の走向・傾斜は偏角未補正である。
- ③層: 砂礫を主体とする。浅黄橙色(10YR8/3)。礫率25~50%。礫は径20cm以下(最大径70cm)の垂角礫を含む。基質は、中~粗粒砂からなり、淘汰は悪い。また、上部において、砂質シルト~シルトをレンズ~層状に挟在する。
- ②層: シルト質砂礫を主体とする。浅黄橙色(7.5YR8/3)。礫率20~30%。礫は径20cm以下(最大径40cm)の角~垂角礫を含む。基質は、シルト及び中~細粒砂からなる。
- ①層: 砂礫を主体とする。浅黄橙色(7.5YR8/4)。礫率20~60%。礫は径30cm以下(最大径80cm)の垂角礫を含む。基質は、中~極粗粒砂からなり、淘汰は悪い。
- Gp: 花崗斑岩: 浅黄橙色(7.5YR8/3)。全体に風化を受け、一部、角礫状を呈す。また、断層周辺部では花崗斑岩質カタクレーサイトが分布し、礫混じりシルト質砂状を呈す。全体的に変質を受けている。

南面にはNW-SE方向、中角度西傾斜のK断層が分布する。各層の見かけの鉛直変位量は①層で約1.2m以上、②層上面で約1.1m以上、③層内で約1.5mであり、累積性は認められない。

けの鉛直変位量は約 1.2m, 南面では, ①層上面で約 1.2m 以上, ②層上面で約 1.1m 以上, ③層内で約 1.5m であり, 累積性は認められない【資料 4.3.3-15~18】。底盤には, NW-SE 方向, 中角度の K 断層が認められる【資料 4.3.3-19】。また, 最新活動面について複数の条線方向を統計的に確認した結果, 縦ずれ成分が卓越する【資料 4.3.3-20】。なお, 西面の基盤岩内には, 熱水変質を伴う NNE-SSW 方向, 高角度東傾斜の破碎帯が認められるが, これを覆う①層に変位・変形は認められない【資料 4.3.3-21】。

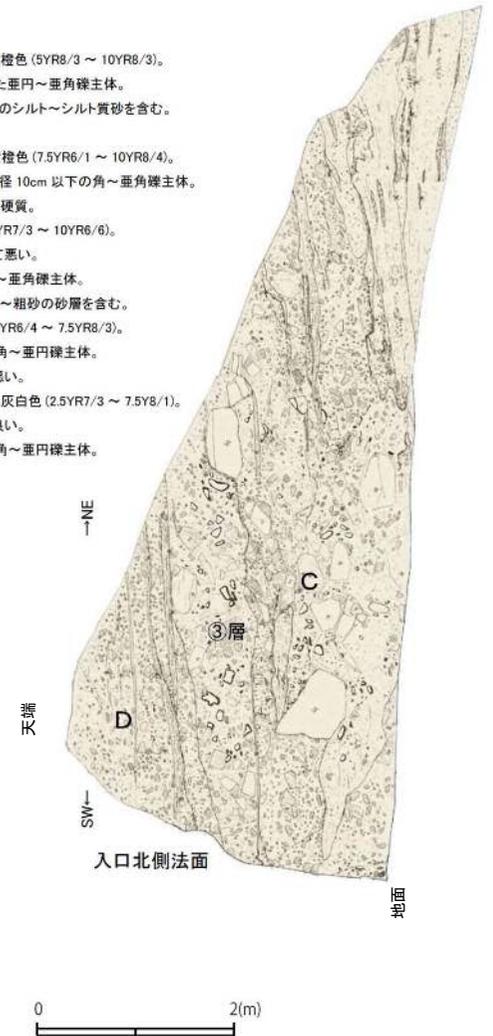
- ・ D-1トレンチ1-1ピットで認められる破碎部は、擁壁裏法面を経て、擁壁撤去法面に連続する。
- ・ D-1トレンチ入口北側法面では、③層に変位・変形は認められない。

D-1 トレンチ 1-1 ピットで認められる破碎帯は, 擁壁裏法面を経て擁壁撤去法面に連続する。【資料 4.3.3-22】 擁壁裏法面では, ③層を逆断層センスで変位させる K 断層の見かけ鉛直変位量は撓曲を含め約 1.3m 以上である。【資料 4.3.3-23,24】

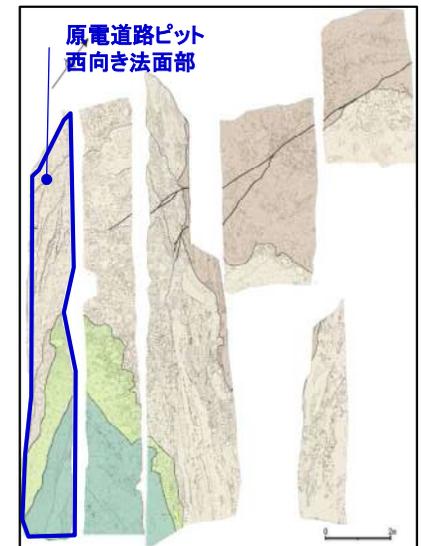
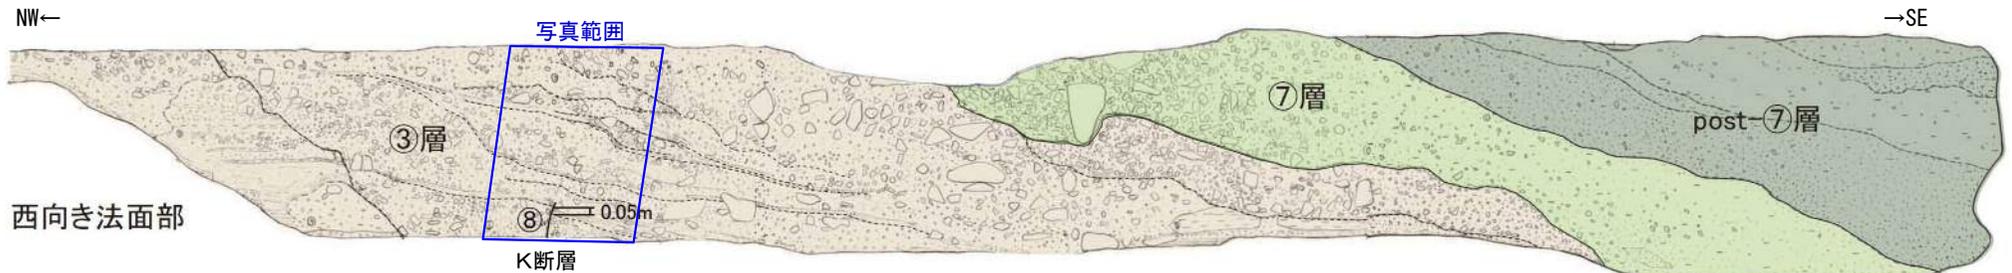
K断層は、西向き法面部で③層内の見かけの鉛直変位量は約5cmと小さくなり、③層上部には変位・変形を与えていない。

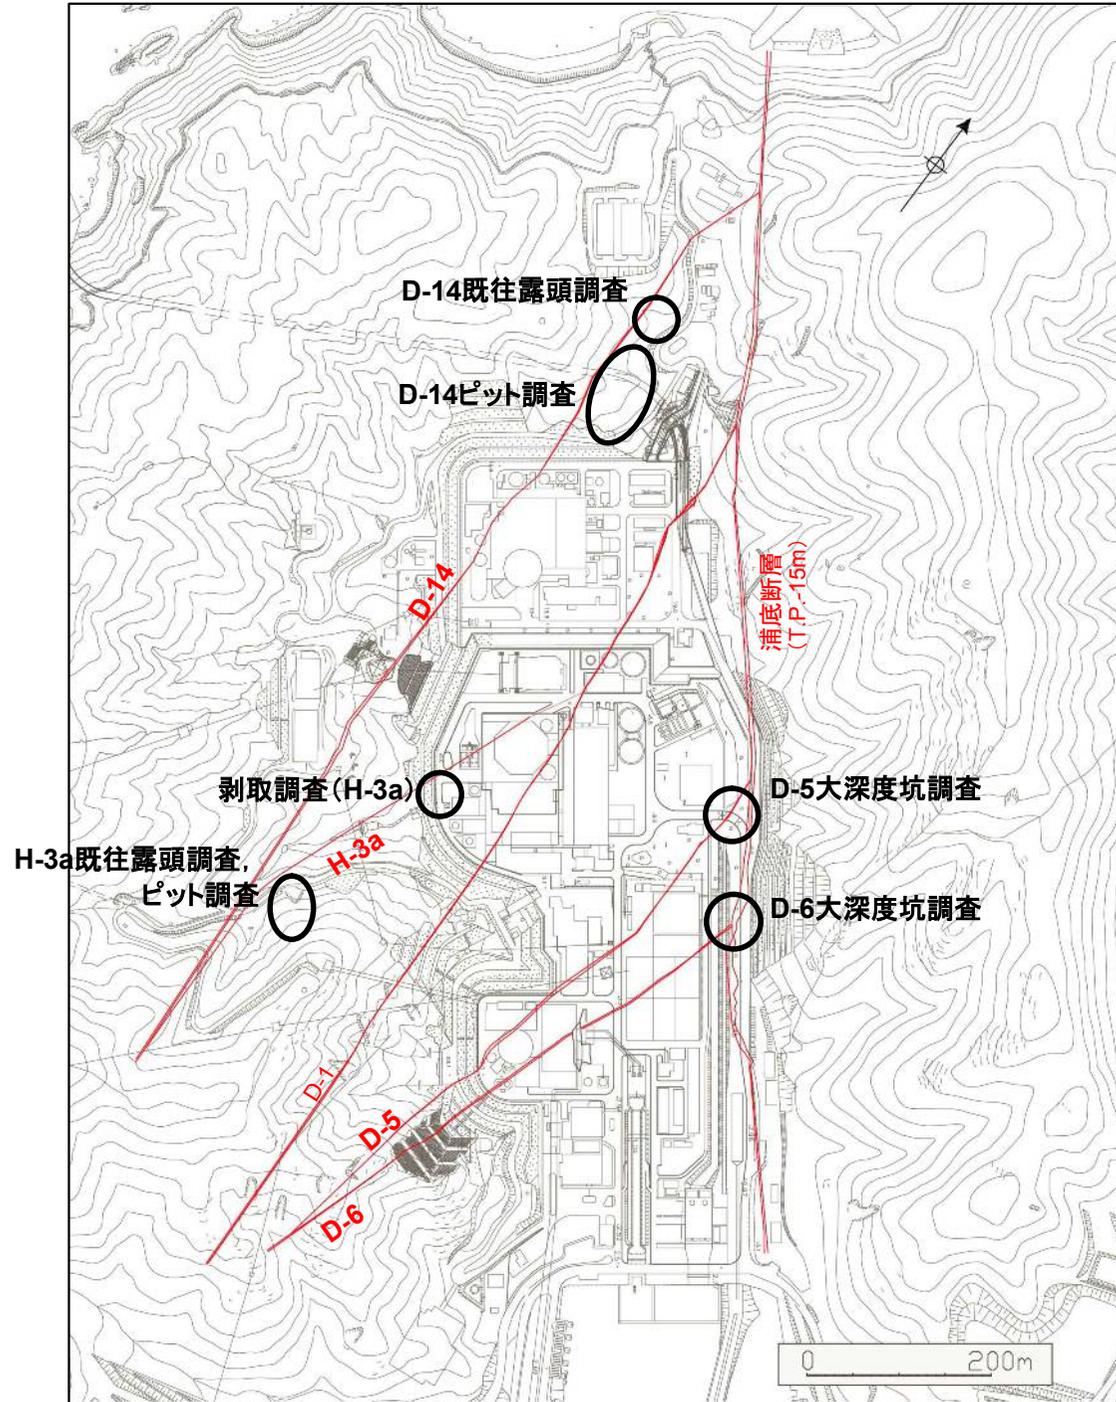
その他の破砕帯 主な調査の位置図

* 破砕帯はT.P.-15mスライス
