# 東海第二発電所 施設の健全性

平成29年8月22日  
日本原子力発電株式会社

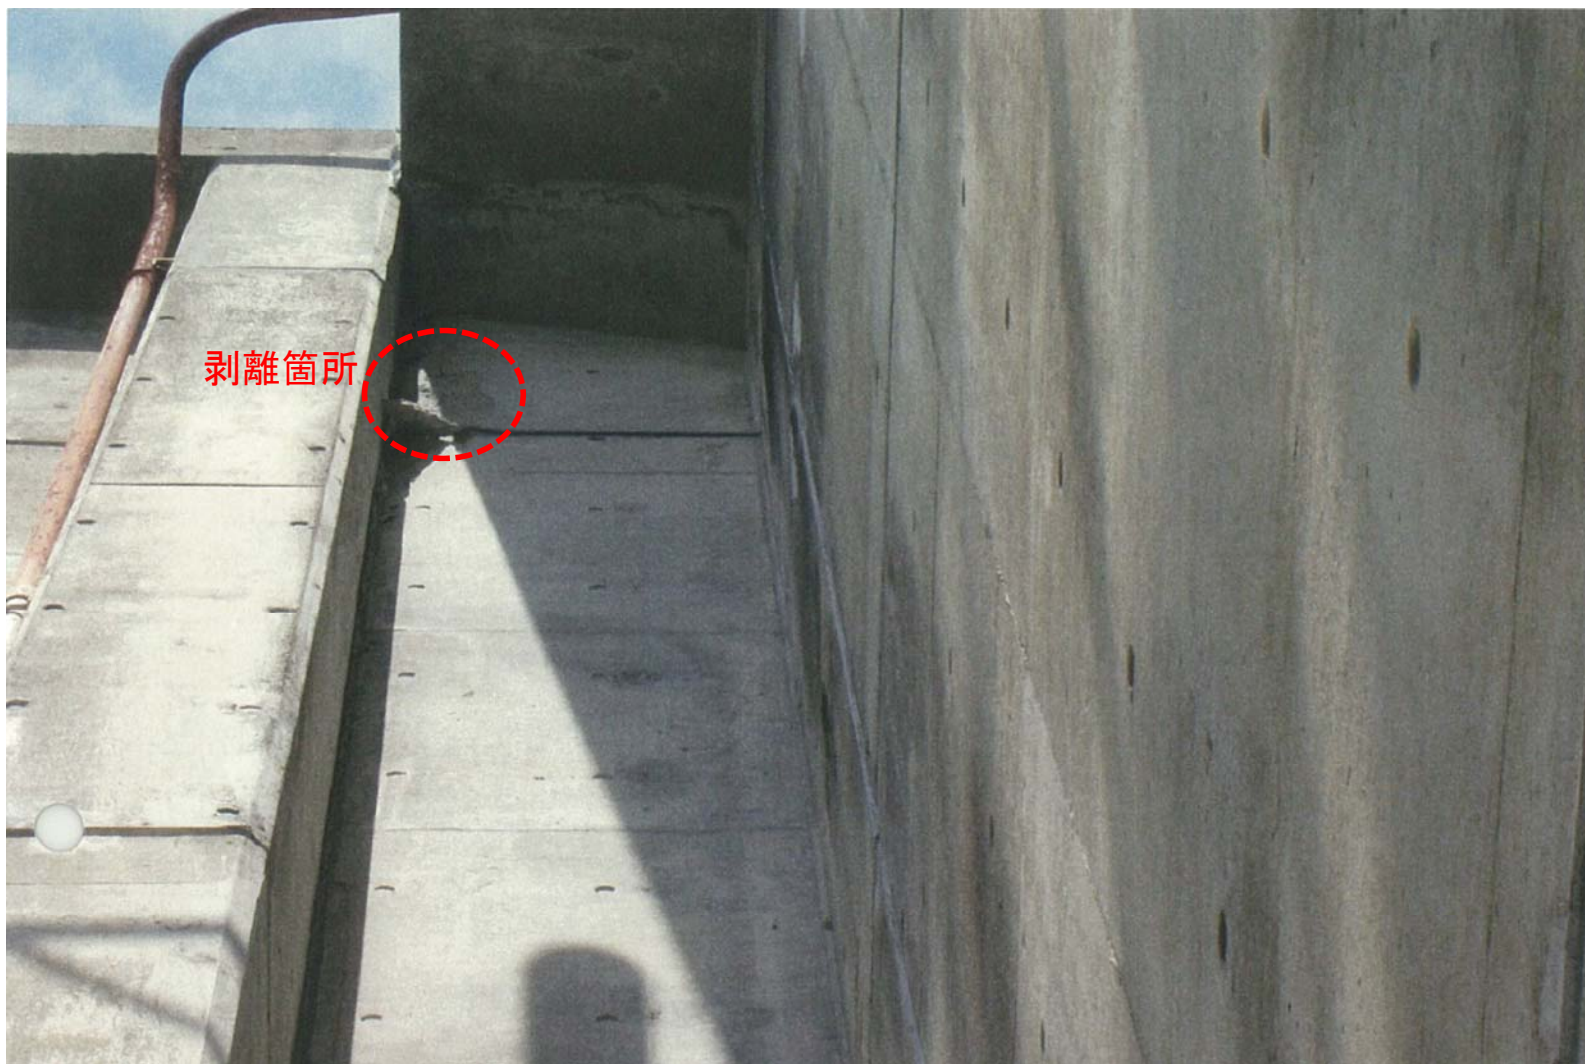
建物の外観点検の結果(屋内開閉所)

| 主な建物 | 耐震クラス | 点検結果 |
|---|---|---|
| 屋内開閉所 | C | 一部コンクリートの表層剥離、落下<br>(建屋機能の影響なし、経過観察中) |

遮風壁室上部張出部のコンクリートが剥離・剥落

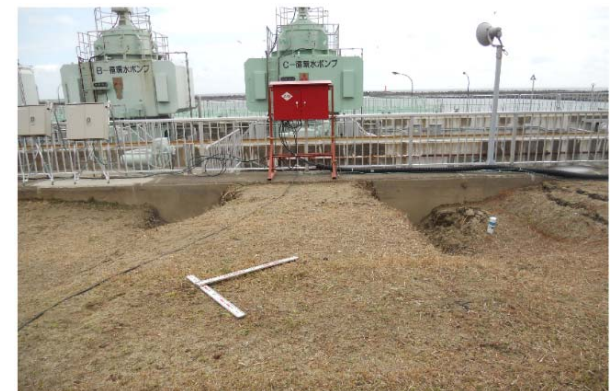
写真②(循環水配管埋設エリア)

| 主な構築物 | 耐震クラス | 点検結果 |
|---|---|---|
| 循環水配管埋設エリア | C | 一部沈下あり |

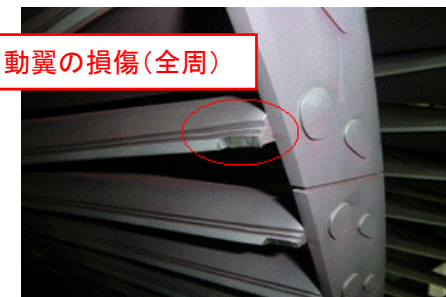
低圧タービンA動翼(13段)

内外輪の摺動傷(全周)

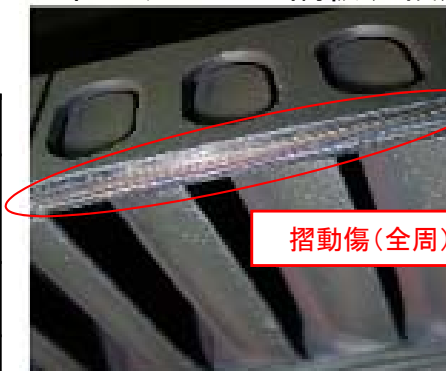
低圧タービンA動翼(9段)

摺動傷(全周)
