東海第二発電所 敷地の地質・地質構造について

平成27年5月29日
日本原子力発電株式会社

敷地の地質・地質構造について 目次

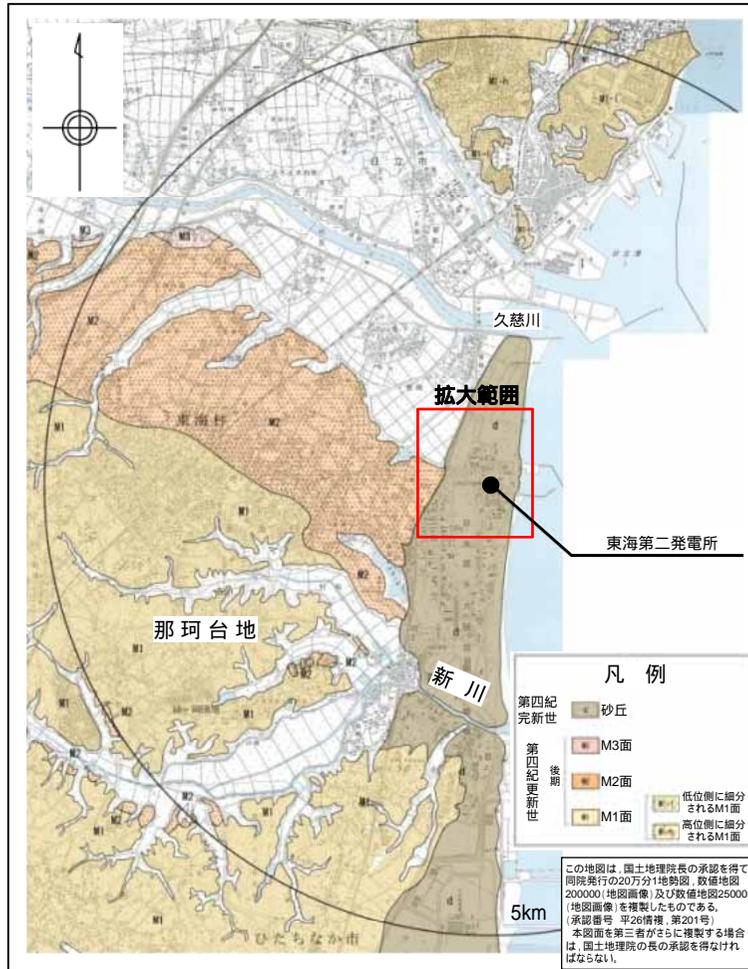
- 敷地は、久慈川河口の南側で那珂台地東端の太平洋に面しており、海岸砂丘に覆われている。
- 敷地の大部分は、標高約8mでほぼ平坦な面を呈している。
- 空中写真判読の結果、敷地を含めた敷地近傍にはリニアメントは認められない。
(「敷地周辺及び近傍の地質・地質構造」にてご説明)

敷地近傍陸域の段丘面区分図及び変動地形調査結果図

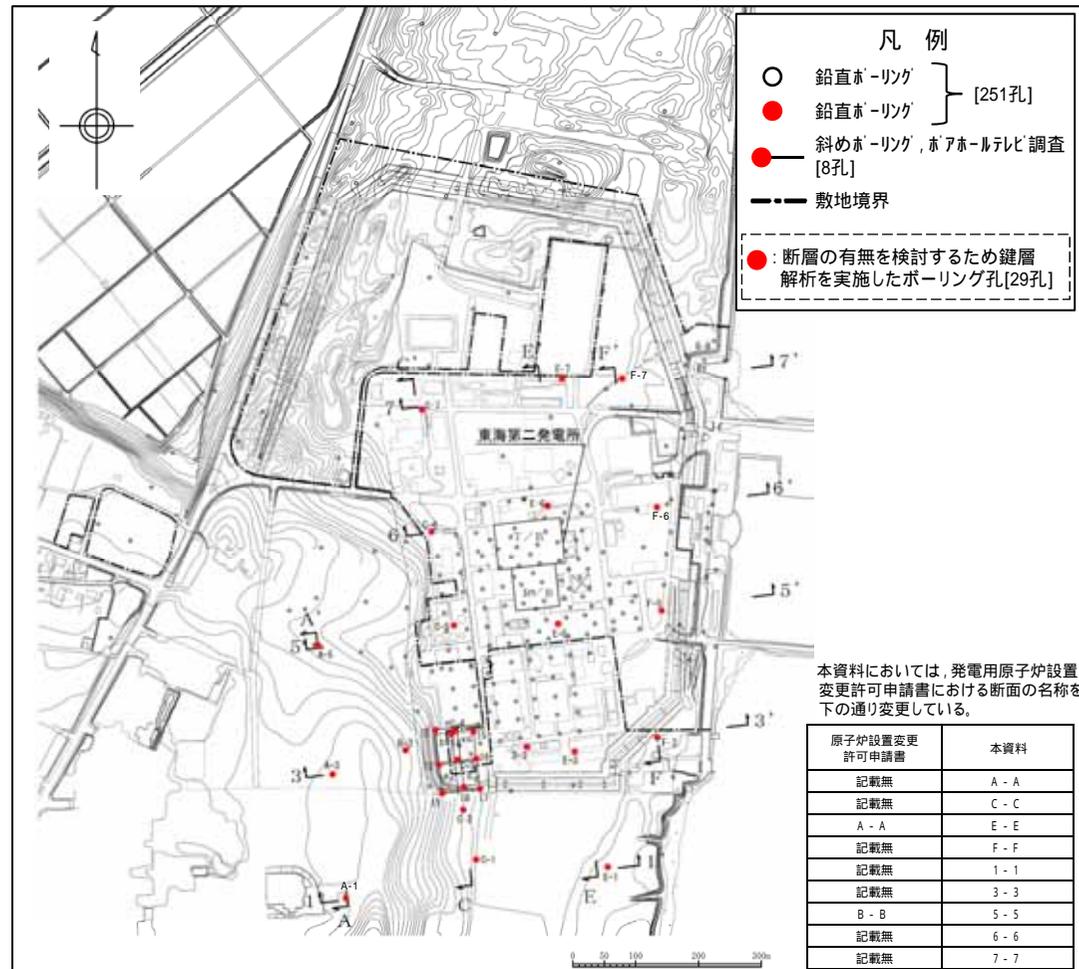
敷地の地形及びボーリング調査・ボアホールテレビ調査位置図

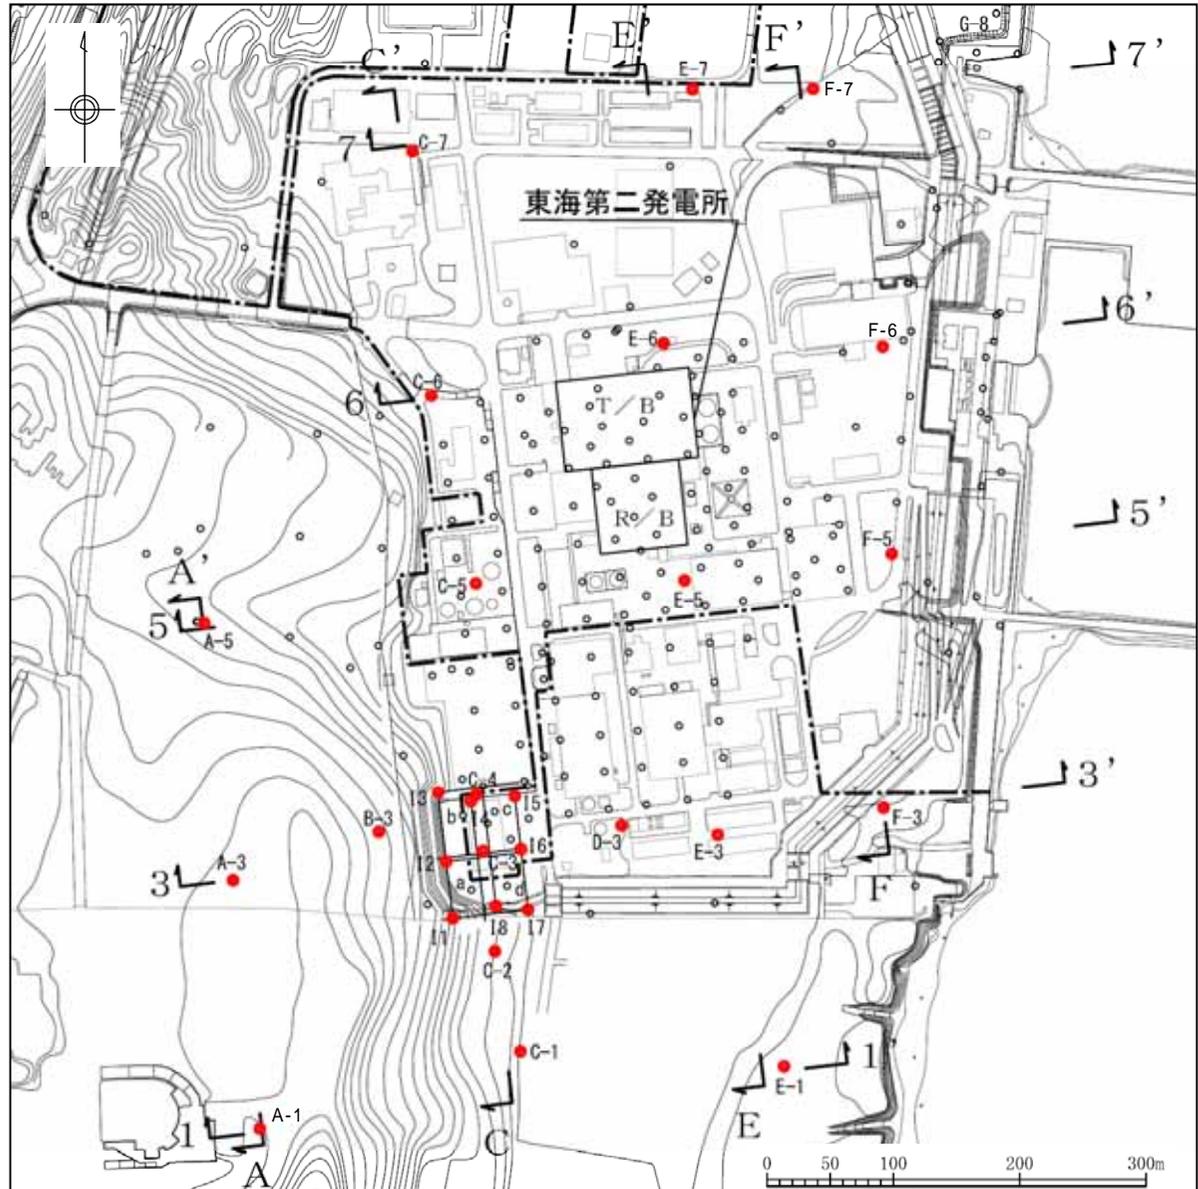
敷地の地形及びボーリング調査・ボアホールテレビ調査位置図(拡大図)

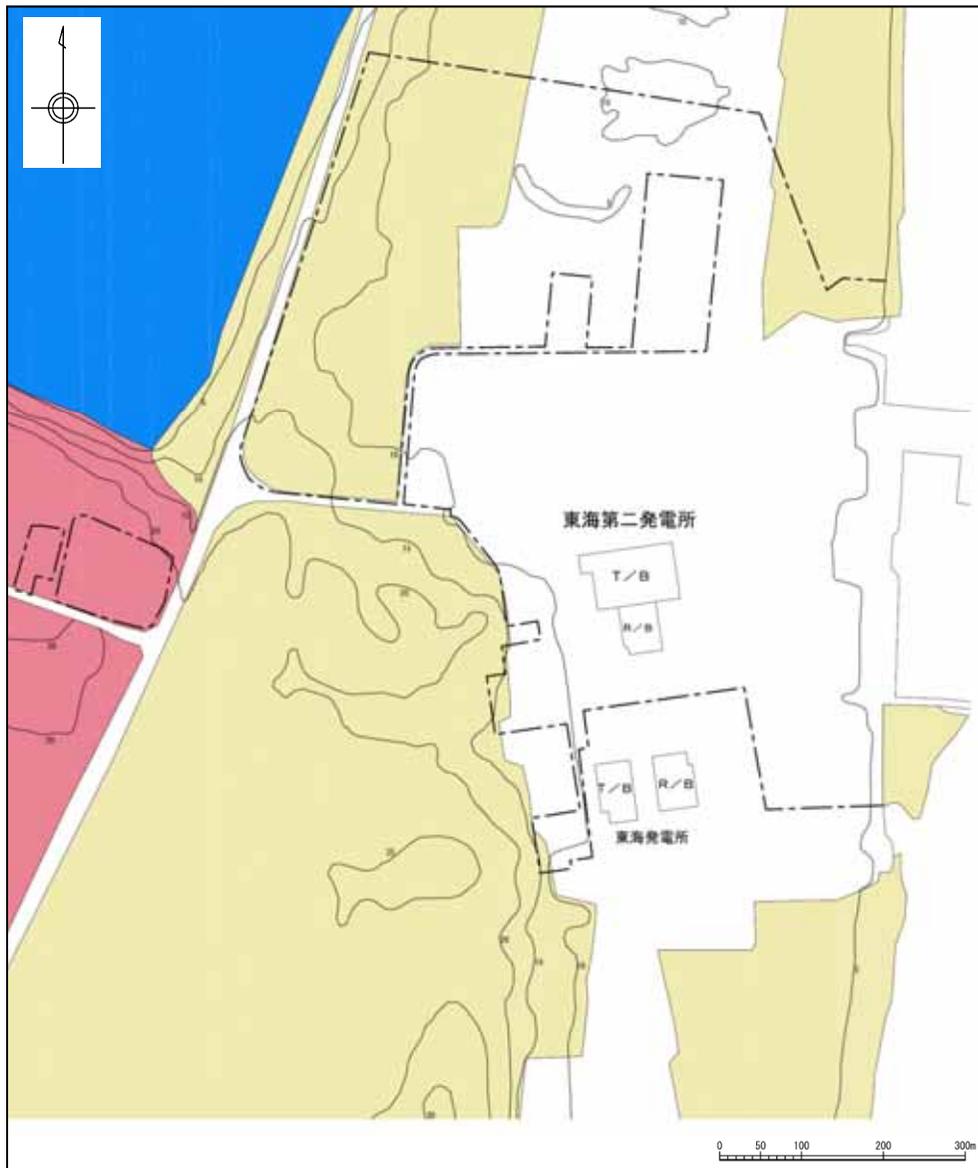
敷地の地質平面図

敷地には、主に砂質泥岩からなる新第三系鮮新統の久米層が全域にわたって分布する。本層は原子炉建屋等の基礎地盤である。これを覆って、第四系更新統で砂、シルト及び砂礫からなる東茨城層群並びに砂礫、砂及びシルトからなる段丘堆積物、第四系完新統で粘土、砂及び礫混じり砂からなる沖積層及び細～中粒砂からなる砂丘砂層が分布する。

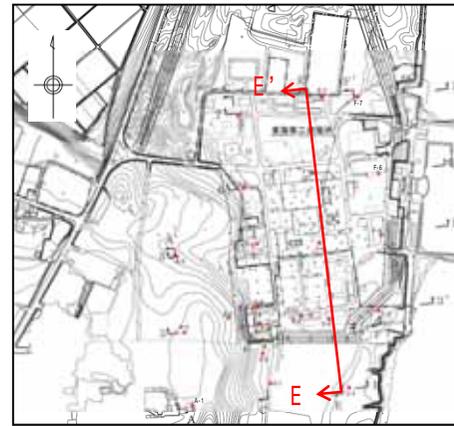
E - E' 断面 (南北断面)

地表地質調査及びボーリング調査より敷地の地質・地質構造を検討した。
E - E' 断面(南北断面)を以下に示す。

注: 盛土・埋戻土は層厚が小さいため表現していない。

- ボーリングコア観察の結果, 久米層に断層は認められない。(本資料11,12頁)
- 久米層中には軽石質凝灰岩及び細粒凝灰岩からなる複数の鍵層がほぼ水平(2°程度の傾斜)に連続して分布し, これら鍵層の連続性は良好である。(本資料13~17頁及び補足説明資料「3.地質構造図」及び「4.主な鍵層の比較」)
- 久米層の上位には段丘堆積物がほぼ水平に広く分布しており, その基底面もほぼ水平に連続している。

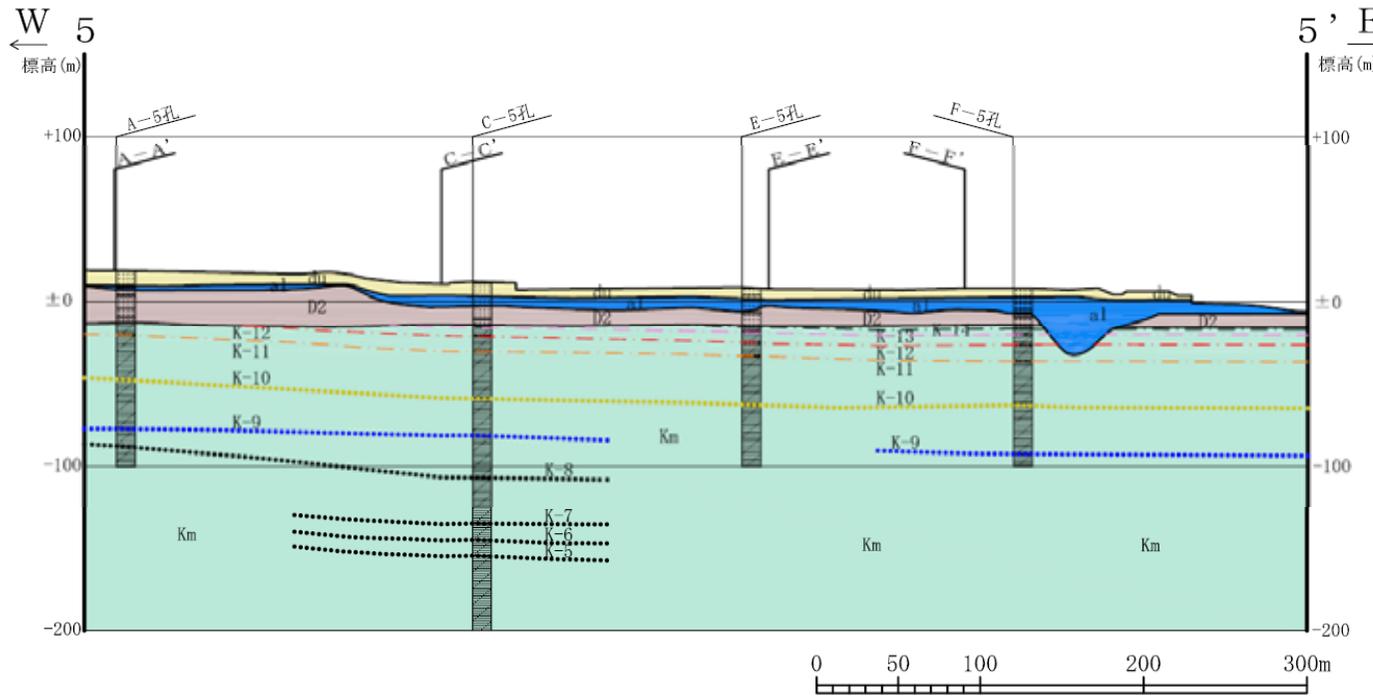
5 - 5 断面(東西断面)を以下に示す。

5 - 5 断面(東西断面)

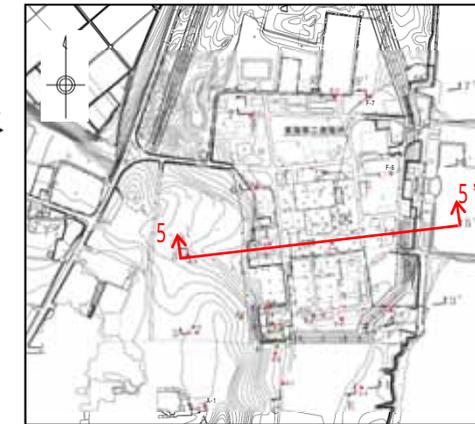
注:盛土・埋戻土は層厚が小さいため表現していない。

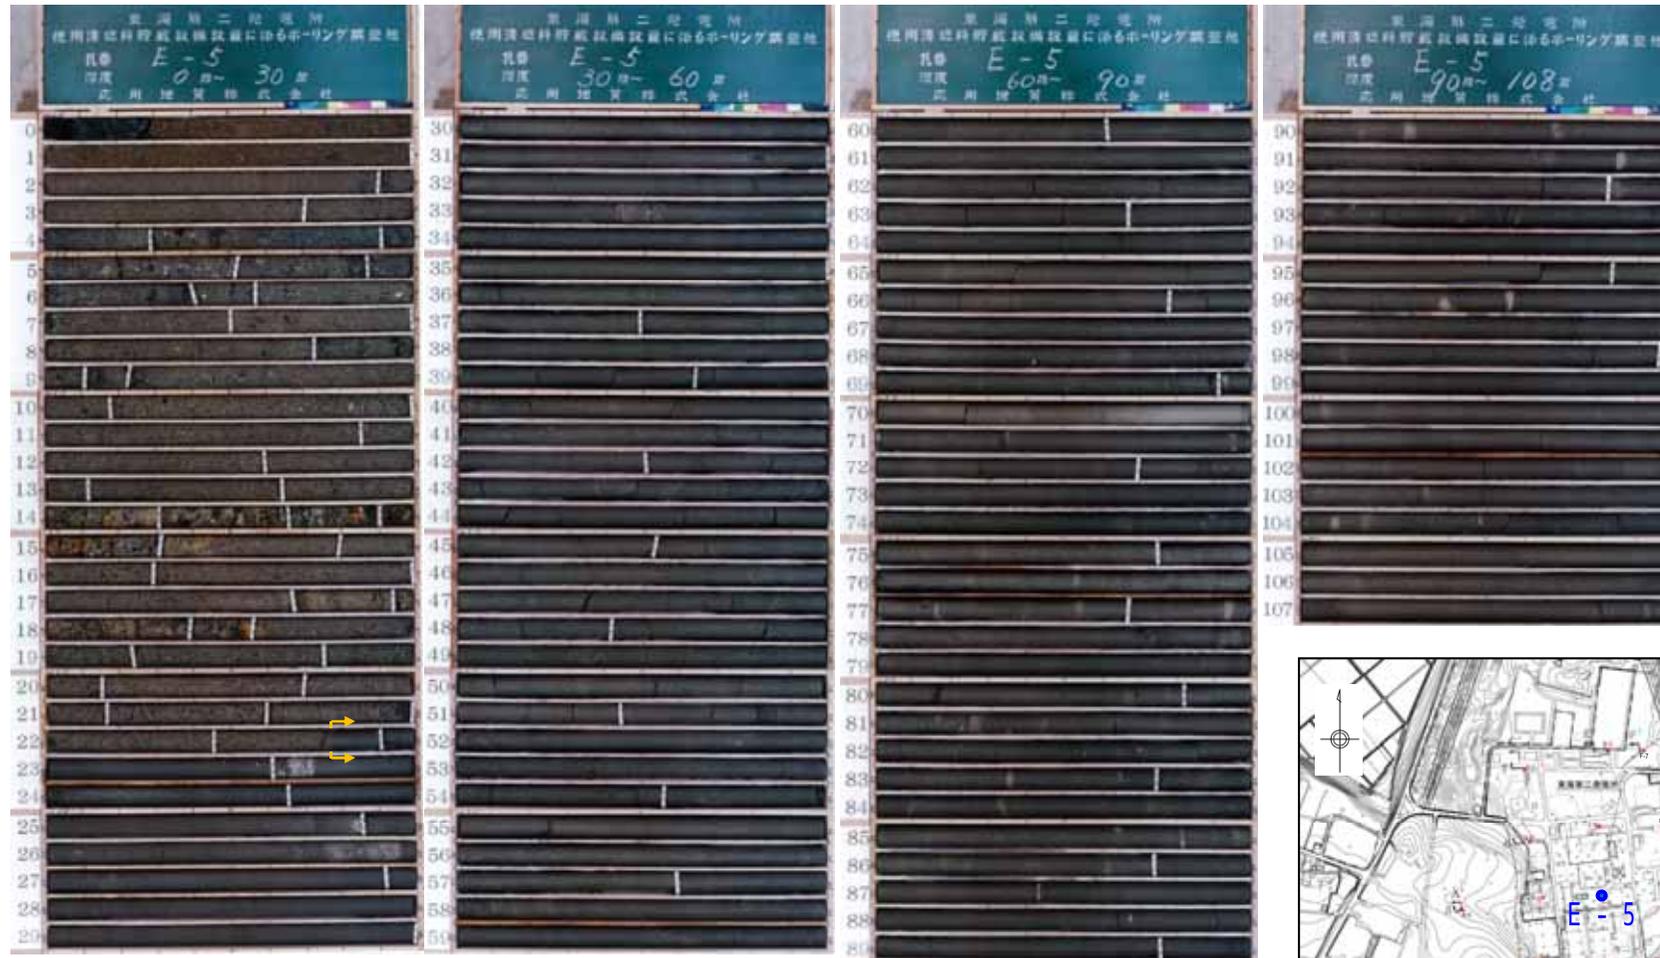
久米層における断層の有無を確認するため、採取したボーリングコアの詳細な観察を行った。ボーリングコアの一例として、原子炉建屋付近のE - 5孔のコア写真を示す。

ボーリングコア写真例(E - 5孔)

⇔ : 久米層

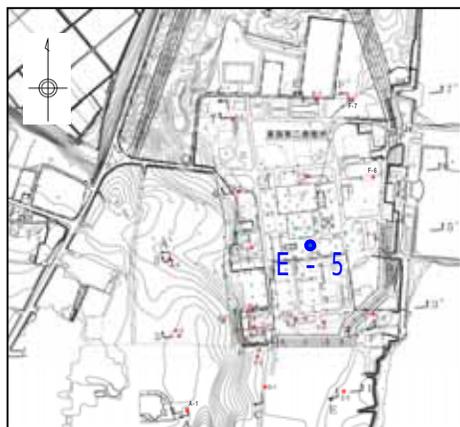
地質柱状図 (E - 5孔)

E - 5孔の地質柱状図を右に示す。

- 久米層に断層は認められない。

その他のボーリング孔でも、久米層に断層は認められない。
(その他の孔の地質柱状図は「敷地の地質・地質構造について(ボーリングコア写真・地質柱状図集)」に掲載)

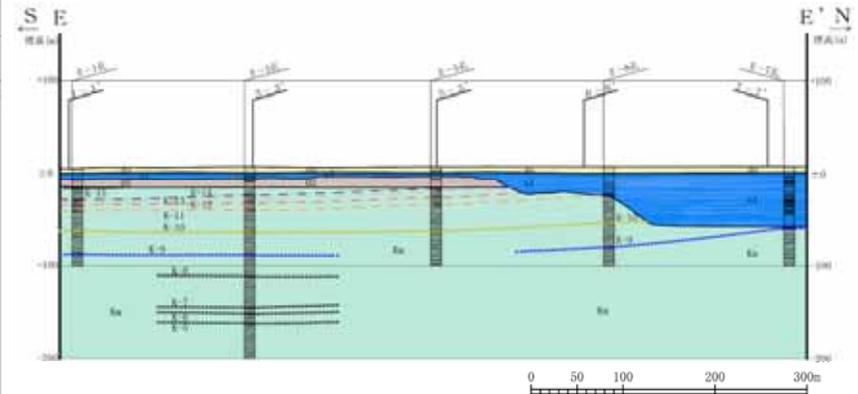
E - E 断面(南北断面)について, 主な鍵層部のコア写真を示す。

鍵層部のコア写真(E - E 断面)(1 / 2)

- 各ボーリング孔において, 出現する鍵層の上下関係(深度方向の出現順位及び出現間隔)は同様である。
- 鍵層は, 断面の横方向にほぼ水平(南方に2°程度の傾斜)に連続して認められる。

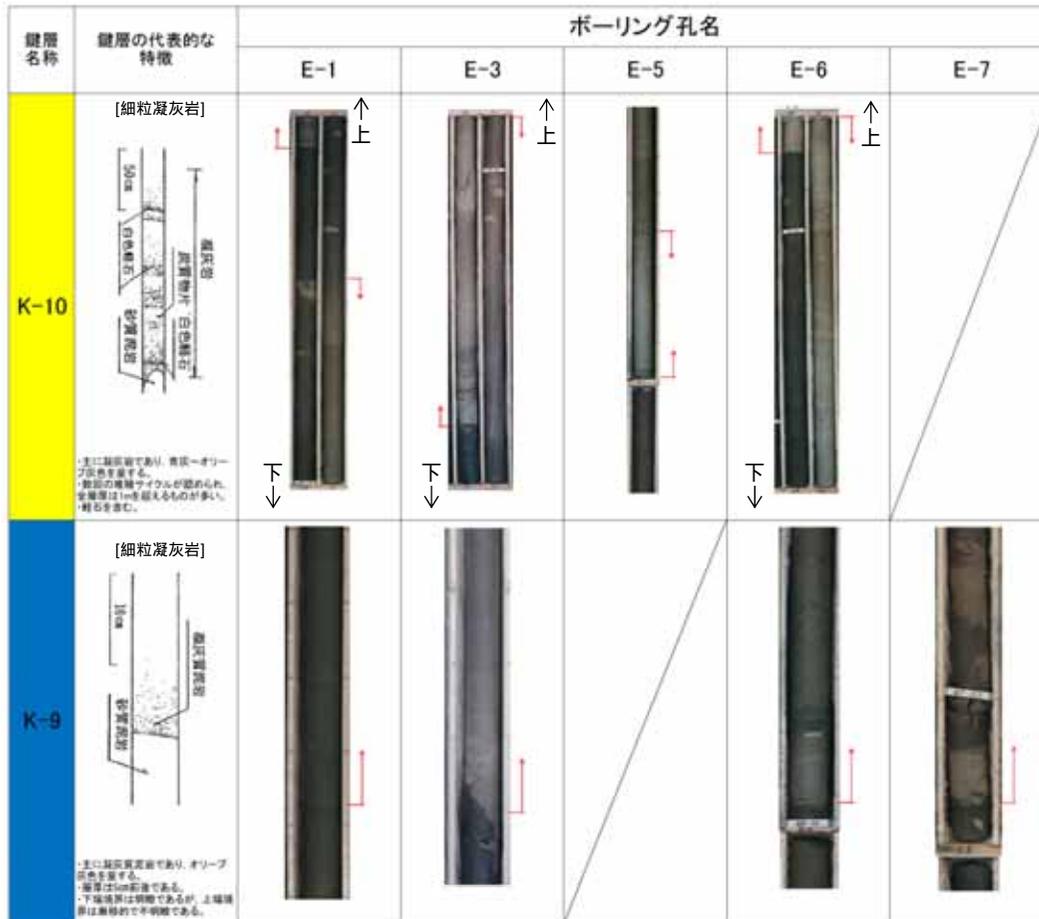
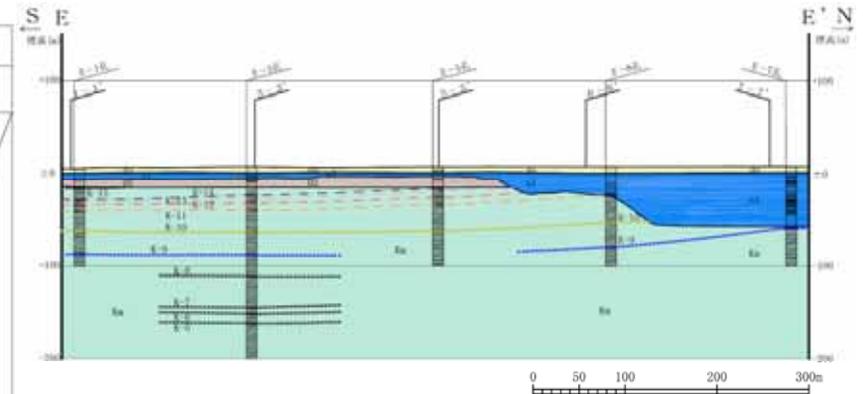
鍵層部のコア写真(E - E 断面)(2 / 2)

- 各ボーリング孔において、出現する鍵層の上下関係(深度方向の出現順位及び出現間隔)は同様である。
- 鍵層は、断面の横方向にほぼ水平(南方に2°程度の傾斜)に連続して認められる。

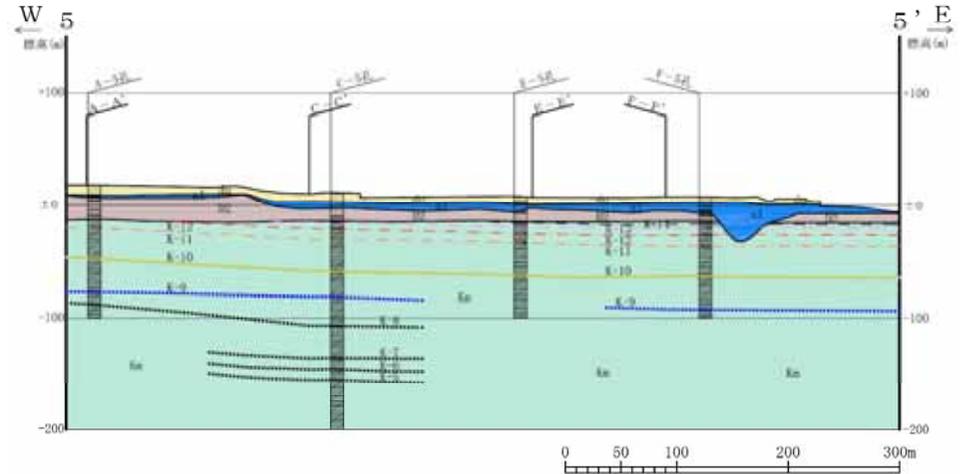
5 - 5 断面 (東西断面) について, 主な鍵層部のコア写真を示す。

- 各ボーリング孔において, 出現する鍵層の上下関係 (深度方向の出現順位及び出現間隔) は同様である。
- 鍵層は, 断面の横方向にほぼ水平 (東方に2°程度の傾斜) に連続して認められる。

主な鍵層の比較 (5 - 5 断面) (1 / 2)

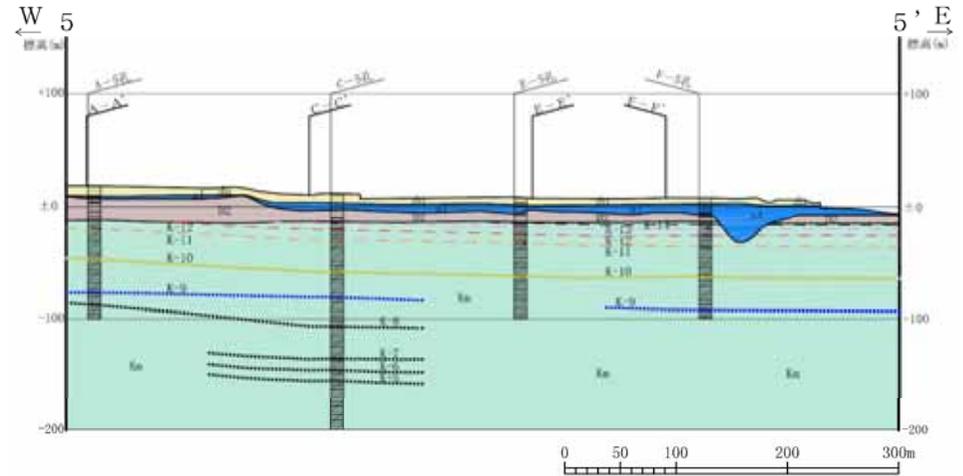
主な鍵層の比較(5-5断面)(2/2)

- 各ボーリング孔において、出現する鍵層の上下関係(深度方向の出現順位及び出現間隔)は同様である。
- 鍵層は、断面の横方向にほぼ水平(東方に2°程度の傾斜)に連続して認められる。

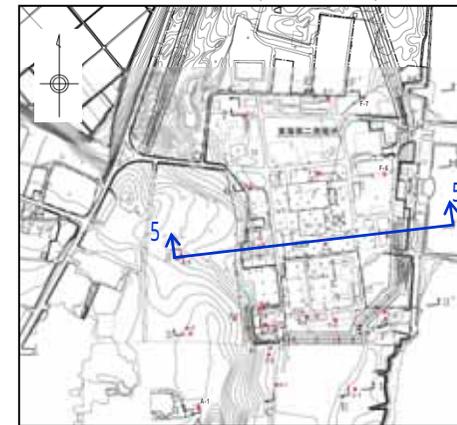
5-5断面(東西断面)

: 鍵層が認められる範囲
