# 東海第二発電所 敷地周辺及び近傍の地質・地質構造について (コメント回答)

平成28年2月26日  
日本原子力発電株式会社

# コメント及び回答の骨子一覧(敷地周辺及び近傍の地質・地質構造について)

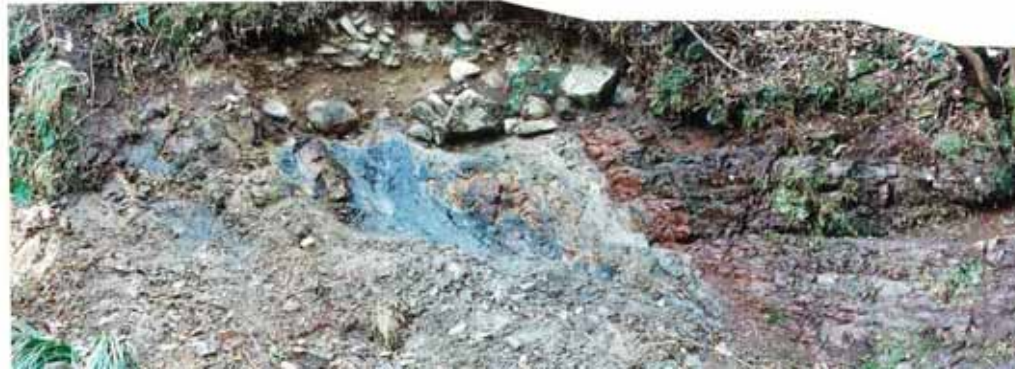
写真1 露頭全景

- 西側に分布する男体山火山角礫岩と東側に分布する東金砂山層を境する断層(A断層)がみられる。
- 東金砂山層泥岩の幅約100cmはせん断面密集部～鱗片状の破碎部となっており、この破碎組織を切る新期の断層面(B断層)がみられる。
- この断層面は、幅約0.5cmの軟質な粘土を伴い、平面的で、連続性が良い。
- レイク角12°Nの条線が認められ、岩石薄片の観察結果から、非対称変形組織は、左ずれ卓越の変位センスである。

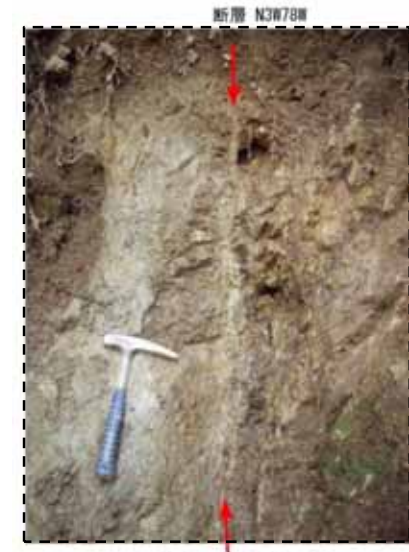
写真2 断層部拡大

- 東金砂山層と苗代田層を境する断層がみられる。
- 断層は、幅約10cm未満で膨縮するやや固結した岩片混り粘土状破碎部からなる。
- 最新面は凹凸があり、連続性がやや悪い。
- 同断層にはレイク角12°Nの条線が認められ、岩石薄片の観察結果から、非対称変形組織は右ずれ卓越の変位センスである。

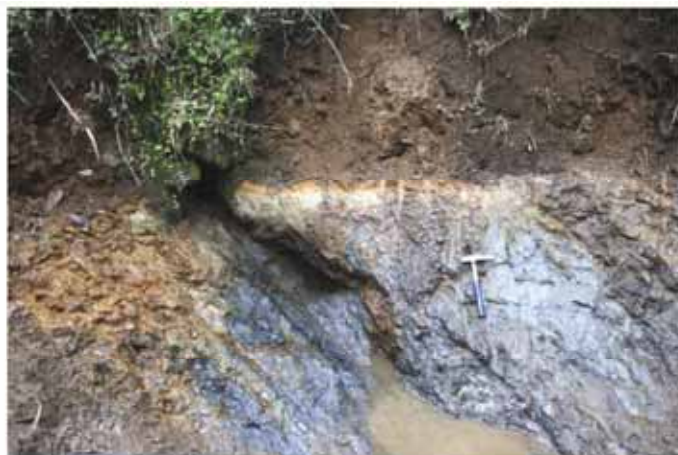
写真1 露頭全景

- 西染層と東金砂山層を境する断層が認められる。断層は、幅10～20cmでやや固結した岩片混じり砂～粘土状破砕部、幅5cmの黒色鱗片上破砕部と、これを切る幅約0.5～1cmのやや固結した灰白色の粘土状破砕部からなる。
- 粘土状破砕部の断層面は、湾曲した部分があり、一部不連続である。レイク角68°Nの条線が認められる。岩石薄片の観察結果から、非対称変形組織は、東上がり、右ずれの変位センスを示している。

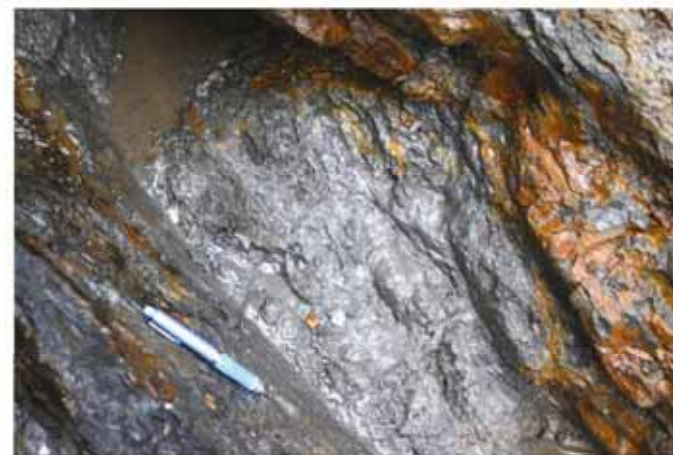
写真2 破砕部拡大

岩片混じり砂～粘土状破砕部  
断層  
N2W 45W

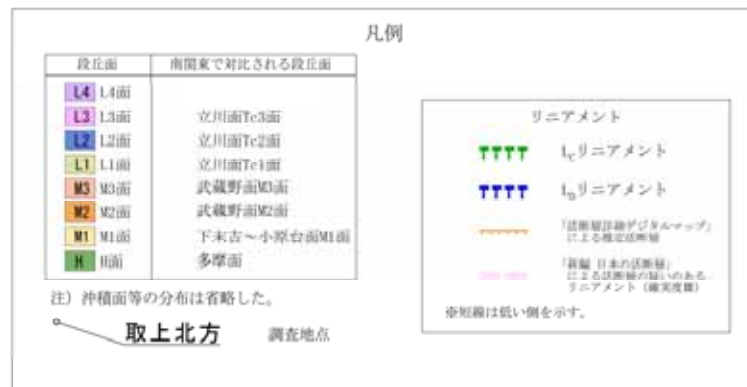
# 原東方付近の変動地形学的調査結果(全体)

- 空中写真及び航空レーザーDEMによる変動地形学的調査の結果、原東方以南に変動地形の可能性のある地形は判読されない。
- 地表地質調査結果及び反射法地震探査から特定した棚倉破碎帯西縁断層を横断して分布するL1段丘面に変位・変形が無いことを確認した。

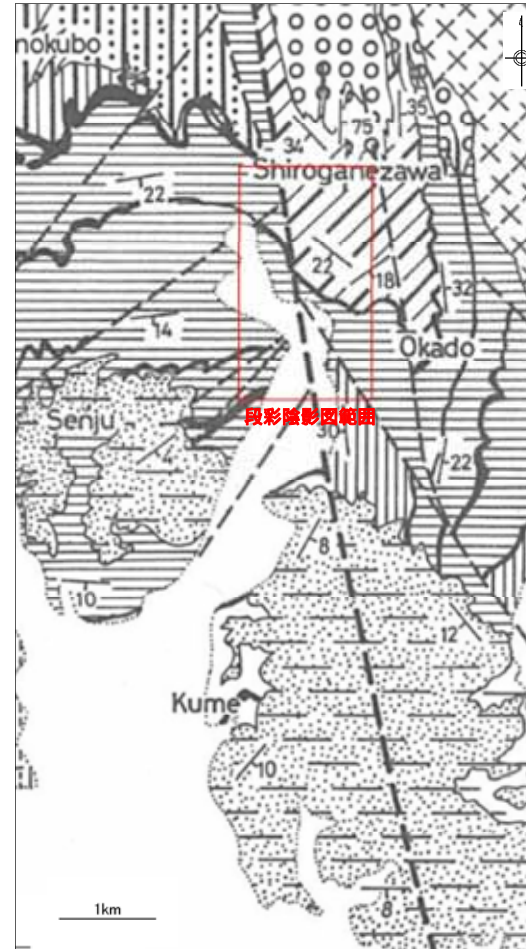
大槻(1975)に加筆  
(地質凡例はP207参照)

文献においても原東方付近の棚倉破碎帯西縁断層は、ほぼ直線的に南方に連続しているとされている。

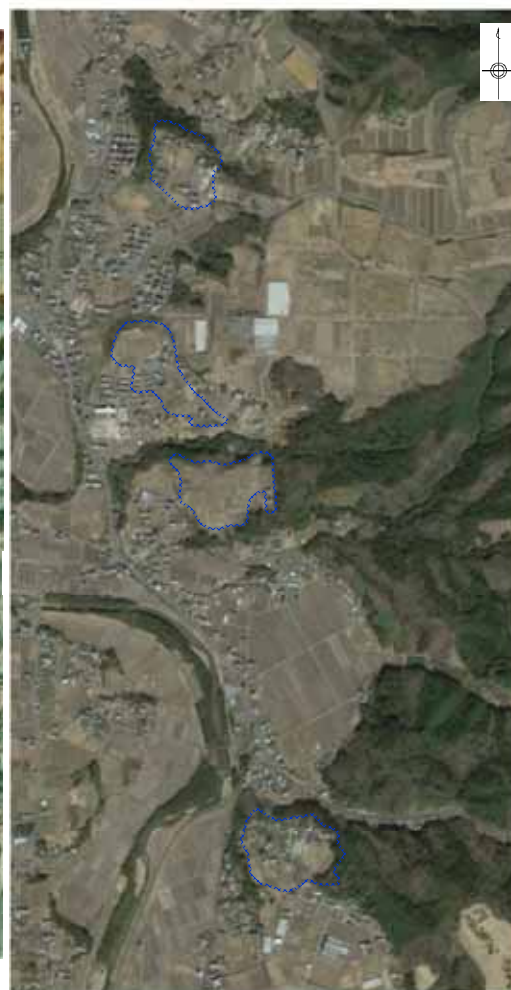
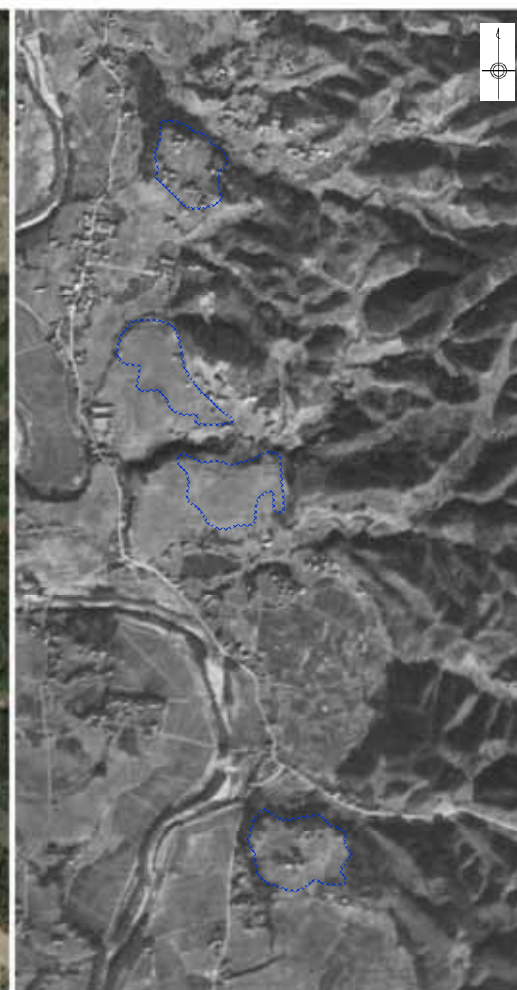
1947年米軍撮影航空写真で認められる地形と現在の地形を比較したが、少なくともL1段丘面に大規模な人工改変は確認されない。

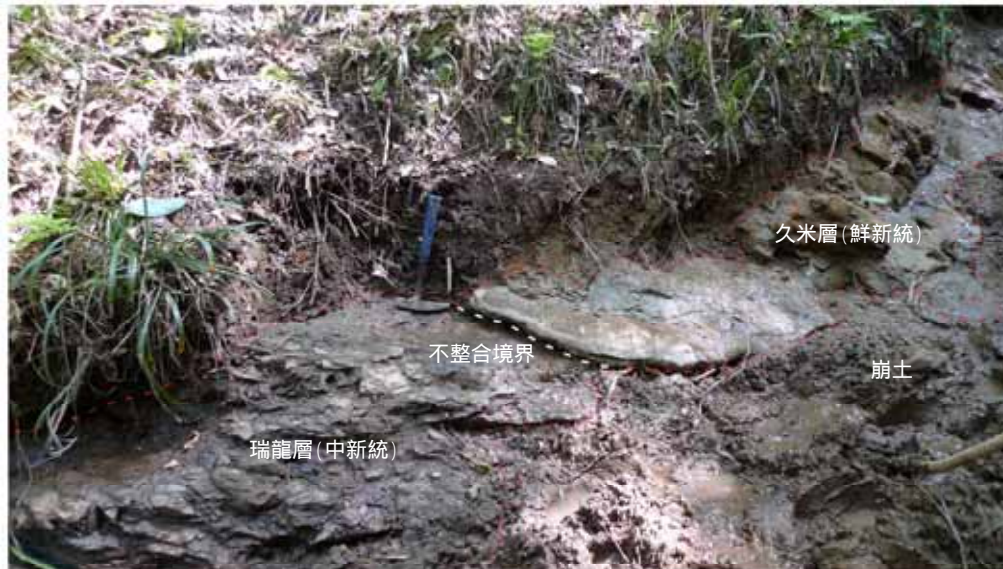
久米層と瑞龍層の不整合露頭 全景写真

- ・久米層と瑞龍層との境界に破碎は認められず不整合関係で接する。
- ・不整合境界の走向傾斜は、概ねN45E16Nを示す。
- ・久米層は主に砂混じり泥岩からなり、礫岩の薄層を伴う。また、基底部に凝灰質泥岩を伴っている。
- ・瑞龍層は硬質な泥岩及び砂岩からなる。

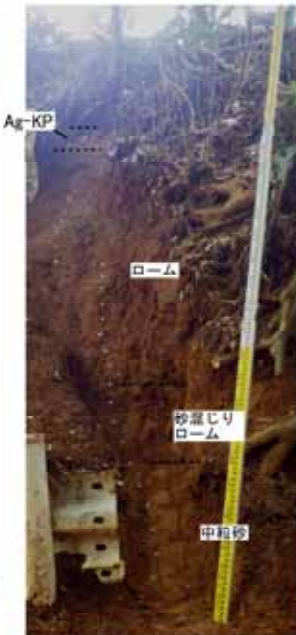
Ag-KP: 45,000年前以前  
K-Tz: 95,000年前

露頭上方のM1面標高は約50cm  
地表からAg-KPまで約1m

M1段丘面の形成年代については、段丘堆積物上に厚さ約3mのローム層および表土があり、地表から約1m下に厚さ約15cmのAg-KPに同定される軽石層が、またこの軽石層の下位約2m付近のローム層下部にはK-Tzが認められ、さらにその下位に数十cmのローム層が分布することから、この段丘堆積物の堆積年代はMIS5eと判断される。

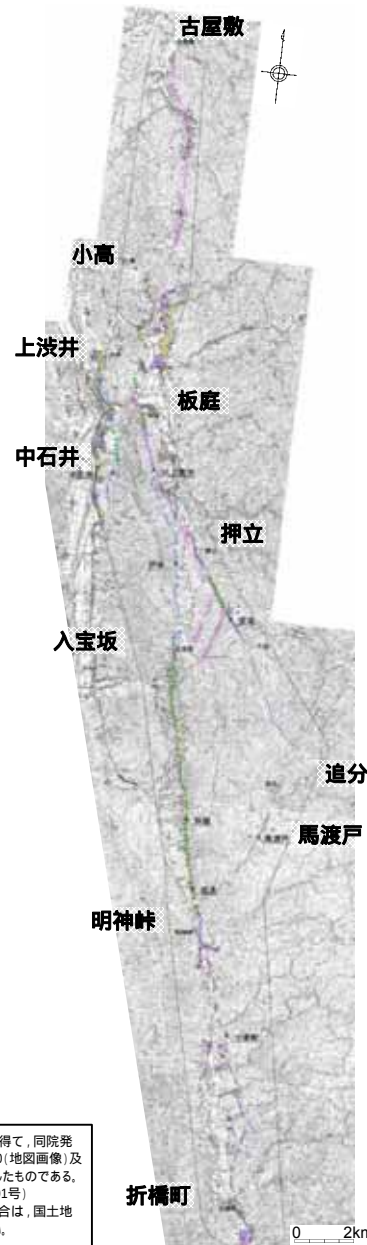
- 判読される区間長: 約21km
- 入宝坂 ~ 明神峠
  - ・ $L_C$ リニアメント (西側が低い)
  - ・三角状の急崖, 急斜面等
- 明神峠 ~ 折橋町
  - ・ $L_D$ リニアメント (西側が低い)
  - ・断続的で不鮮明な三角状の急斜面, 鞍部等

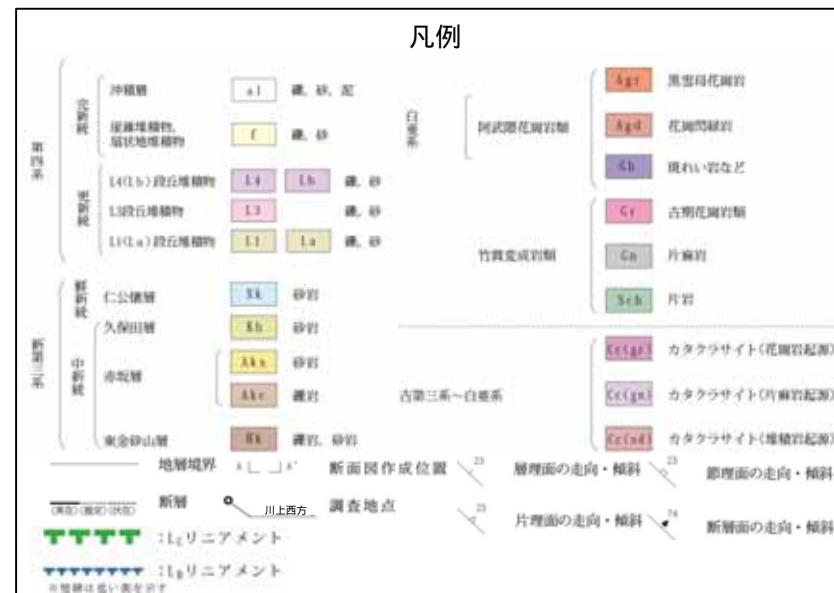
地質平面圖(北部拡大)

判読されたりニアメント周辺には、先中生界の竹貫変成岩類、白亜系の阿武隈花崗岩類、古第三系～白亜系のカタクラサイト、新第三系中新統の久保田層、赤坂層及び東金砂山層、新第三系鮮新統の仁公儀層、第四系等が分布する。

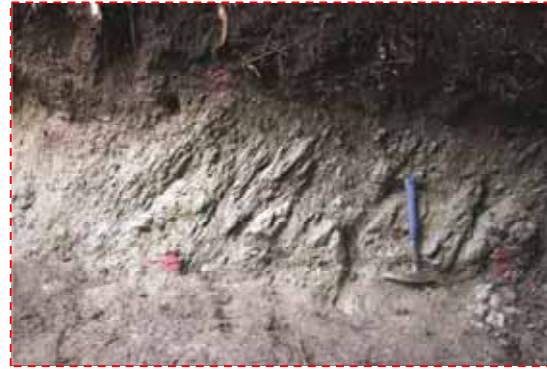
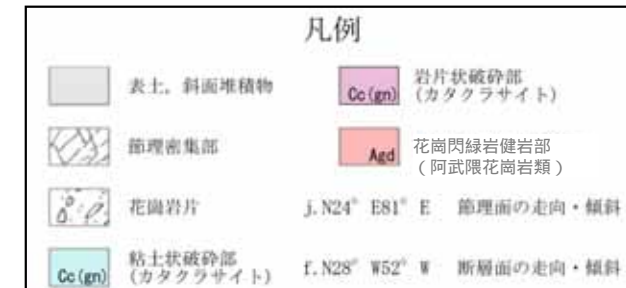
写真

- カタクラサイト中には、幅約40cm以下の粘土状破砕部が数条認められるが、破砕部は固結している。
- 境界である断層面は凹凸に富み連続性に乏しく、その走向はNNE - SSWで、50° ~ 80° 西に傾斜している。
- これらの破砕部を切る新期の断層は認められない。

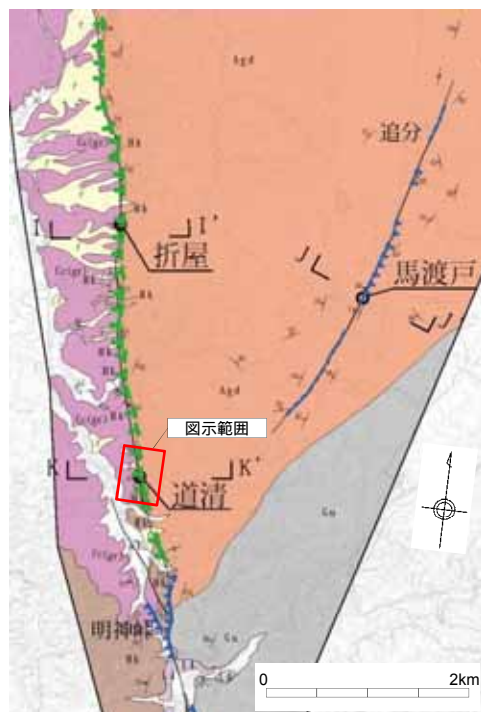
# 道清周辺の地質平面図

- リニアメントにほぼ一致して、阿武隈花崗岩類とカタクラサイトを境する棚倉破碎帯東縁断層が認められる。
- 道清では、リニアメント付近で阿武隈花崗岩類とカタクラサイトを境する棚倉破碎帯東縁断層が推定され、東金砂山層はこれらの地層を不整合に覆っている。

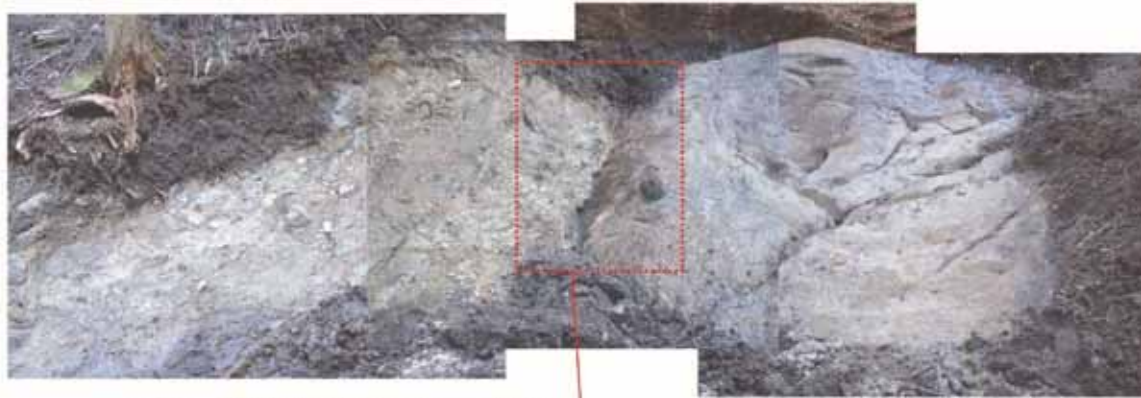
写真1 道清右岸側斜面露頭（スケッチ箇所）

- 東金砂山層の極粗粒砂岩と礫岩の境界には、層理面に平行な断層面の癒着した断層が認められ、幅1cm～3cmの固結した粘土状破砕部を挟在する。この粘土状破砕部は部分的に軟質で不連続である。
- 断層面の走向・傾斜はN18°W50°W、条線のレイク角は60°Sを示す。
- 断層近傍の東金砂山層の礫岩中には、細粒砂脈が認められる。
- これらを切る新期の断層面は認められない。

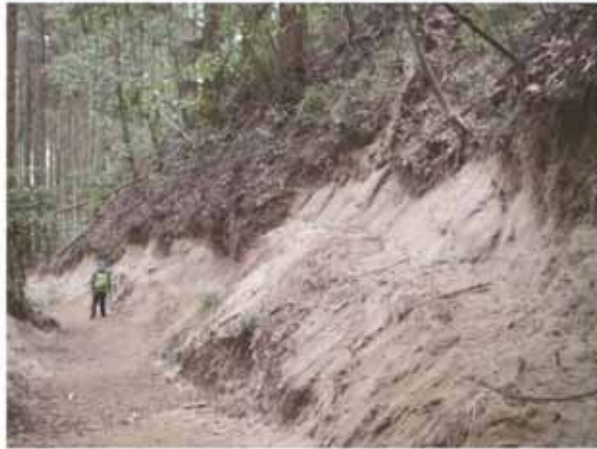
## 小妻拡大ルートマップ

ルート南部～中央部の露頭状況  
西へ25～40度傾斜する東金砂山層が露出している。

- リニアメントの延長部の南西側には東金砂山層の砂岩及び礫岩が西ないし南側へ25°程度傾斜して分布しており、北東側には竹貫変成岩類の片麻岩が分布する。
- 東金砂山層は竹貫変成岩類との不整合面付近でやや急傾斜となり、小規模な変位をもたらす断層面の癒着した断層が卓越している。

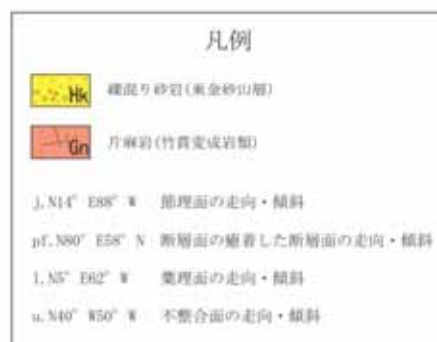
東金砂山層は竹貫変成岩類との不整合面付近でやや急傾斜になり、断層面が癒着した断層が卓越している。

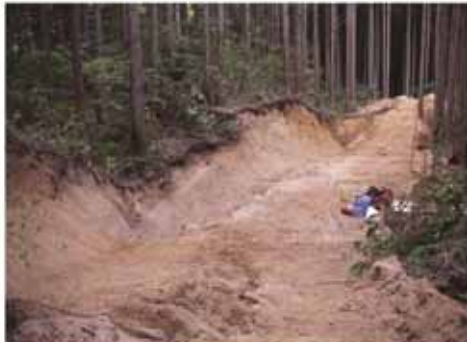
写真1 トレンチ全景 (南西端から撮影)

- 「活断層詳細デジタルマップ(2002)」で示されている推定活断層を横断して掘削したトレンチの壁面には、東金砂山層の礫岩が西に緩く傾斜して分布している。
- 礫岩には、破碎帯や急傾斜構造は認められない。

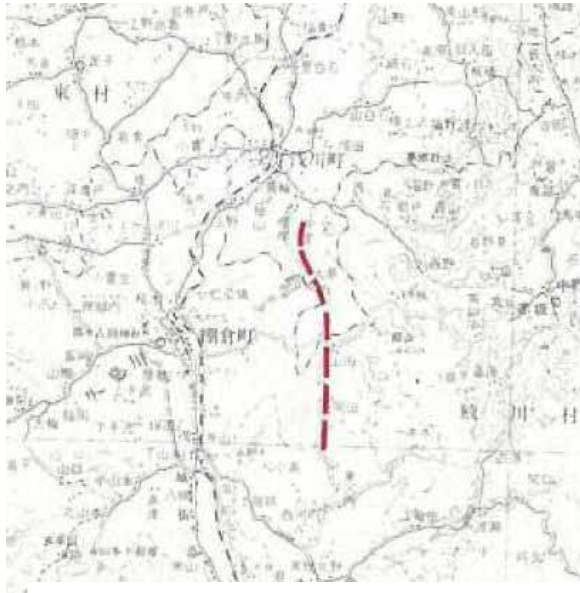
「新編 日本の活断層(1991)」に加筆

海岸沿いの地域には双葉断層①、二ツ箭断層④、井戸沢断層⑧などの、阿武隈高原東縁の断層が以前から知られている。これらの断層線<sup>9)</sup>は、いずれも地形的にも顕著な不連続線をなしているが、断層と第四紀層との関係については資料が乏しく、活断層であるかどうか確定できない。これらの断層を境にして岩質が大きく異なるので、上述の地形の不連続はそのためが生じた組織地形である可能性がある。

この図幅の中央部には棚倉破砕帯があるが、それに沿って⑪などのリニアメントが認められる。これも岩質の差異によるものである可能性が大きい。

⑪ 棚倉破砕帯西縁断層(の一部)：山田川に沿うもので、第三紀集塊岩と砂岩を境する断層<sup>9)</sup>である。岩質の相違によるリニアメントの疑いがある。同様のリニアメントは図に示したようにこの北方にも横行して認められる。

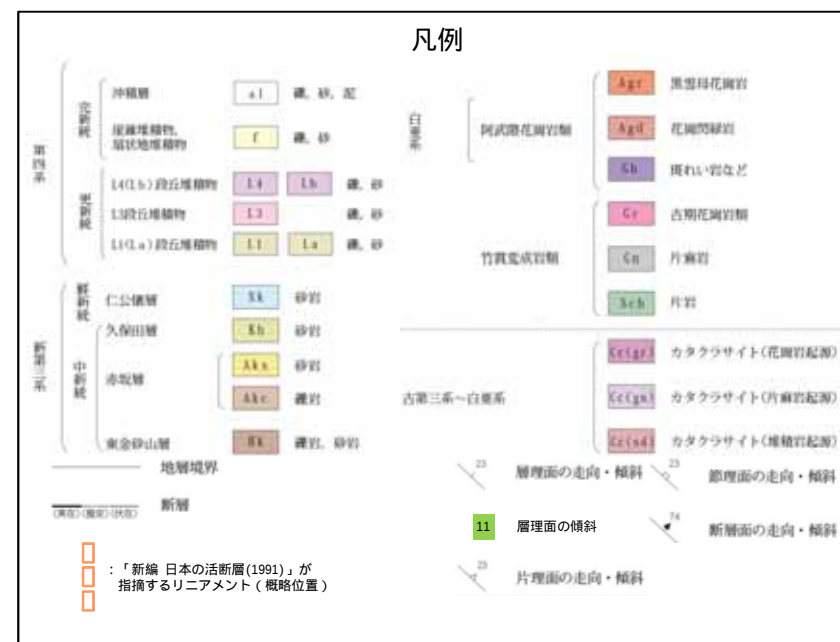
## 地表地質調查結果

- ・「新編 日本の活断層」のリニアメント位置付近には断層は認められず、同リニアメントの東側には先新第三系の竹貫变成岩類(片麻岩)、西側には新第三系の久保田層(砂岩)及び赤坂層(礫岩)が分布し、先新第三系と新第三系が不整合関係で接していることを5地点の露頭で確認した。
- ・また、上渋井以南の断層近傍の新第三系は層理面が著しく傾斜しているが、同リニアメント付近の新第三系の層理面の傾斜は緩く、断層の存在を示唆する急傾斜構造も認められない。

新第三系中新統の堆積岩と竹貫変成岩類の侵食に対する抵抗性の差を反映した地形と判断される。

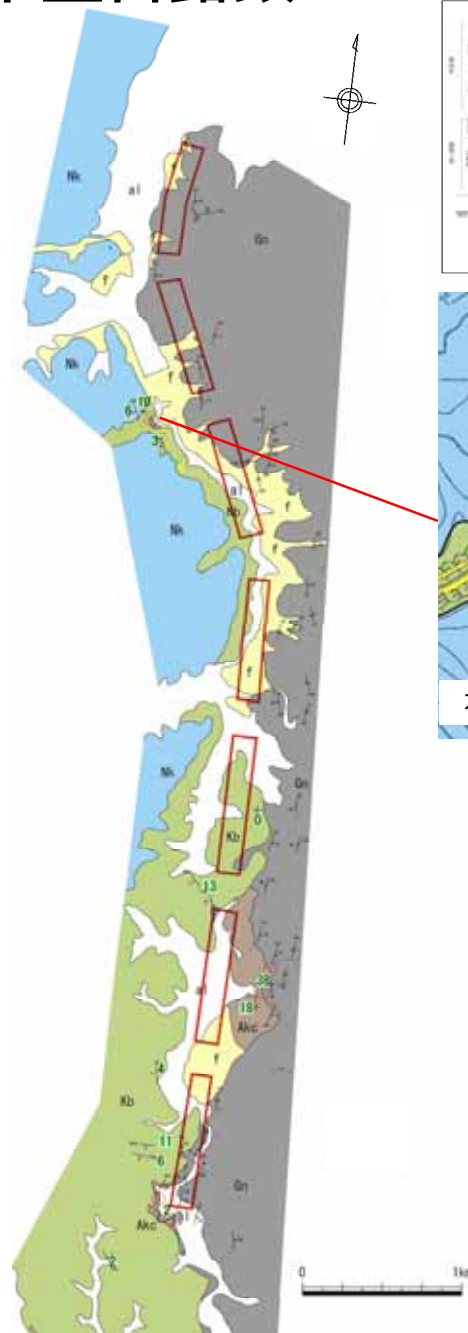
# 不整合露頭

## 不整合露頭

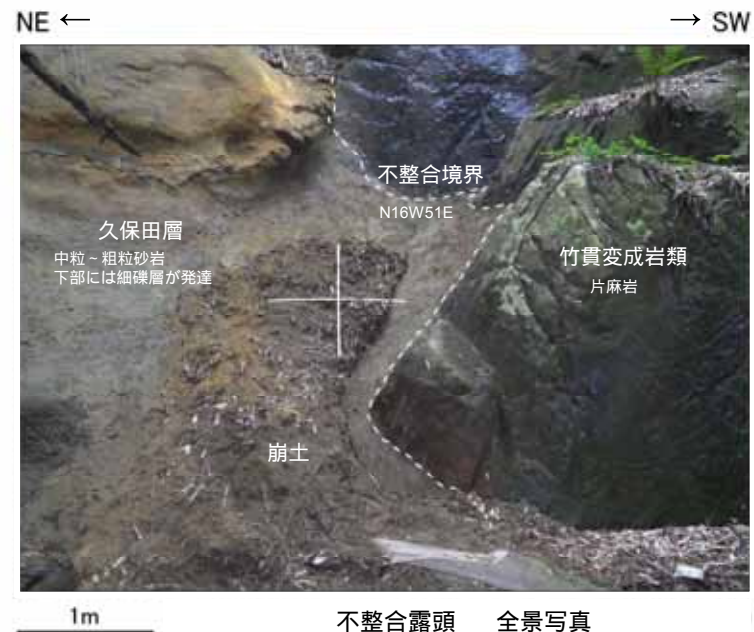
不整合露頭 全景写真

- ・久保田層と竹貫変成岩類との境界に破碎は認められず不整合関係で接する。
- ・不整合面は、竹貫変成岩類の片理及び節理に沿って大きく凹凸している。
- ・久保田層は中粒～粗粒砂岩からなり、下部には細礫層を伴う。
- ・竹貫変成岩類は片麻岩からなる。

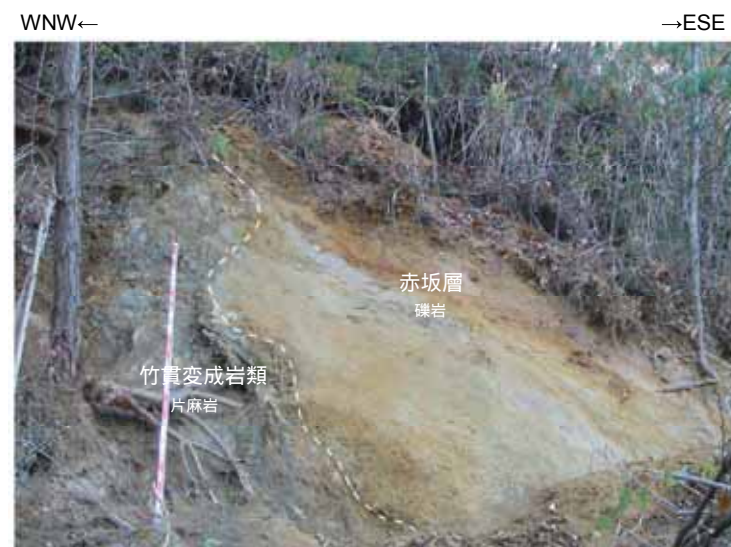
不整合露頭 全景写真

- ・赤坂層と竹貫変成岩類との境界に破碎は認められず不整合関係で接する。
- ・不整合面は、凹凸しているが、概ね走向傾斜は、N18W58Wを示す。
- ・赤坂層は砂岩、礫岩からなり、凝灰岩の薄層を伴う。
- ・竹貫変成岩類は片麻岩からなる。

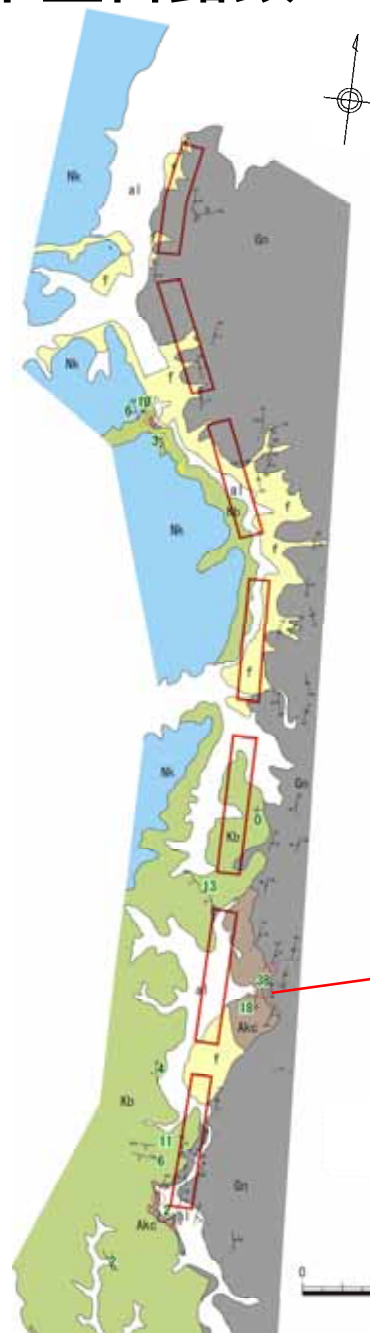
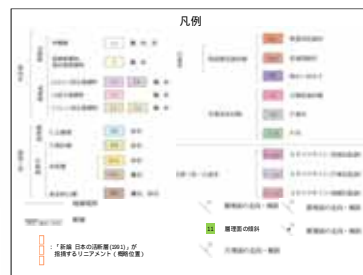
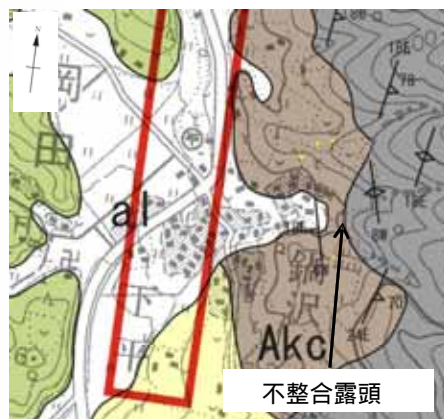
#### 不整合露頭

- ・赤坂層と竹貫変成岩類との境界に破碎は認められず不整合関係で接する。
- ・不整合面は、凹凸しているが、概ね走向傾斜は、N76E10Nを示す。
- ・赤坂層は砂岩、礫岩からなる。
- ・竹貫変成岩類は片麻岩からなる。

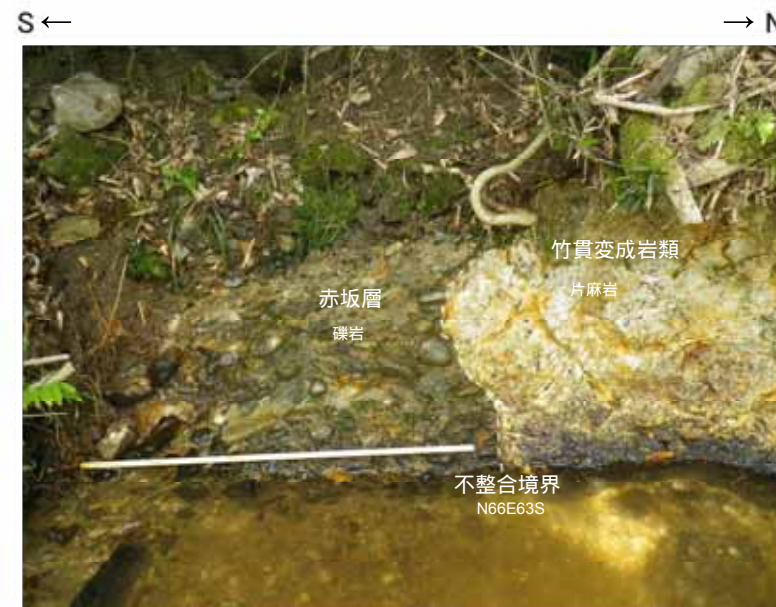
### 不整合露頭⑤

- ・赤坂層と竹貫変成岩類との境界に破碎は認められず、不整合関係で接する。
- ・不整合面は、凹凸しているが、概ね走向傾斜は、N66E63Sを示す。
- ・赤坂層は円礫岩からなる。
- ・竹貫変成岩類は片麻岩からなる。

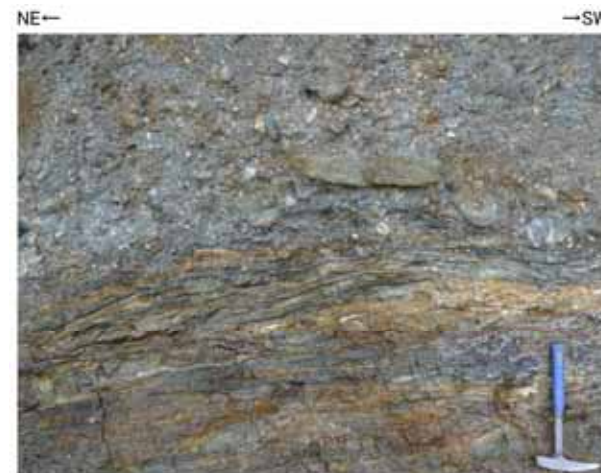
不整合露頭 全景写真

- ・赤坂層と竹貫変成岩類との境界に破碎は認められず不整合関係で接する。
- ・不整合面は、竹貫変成岩類の片理に沿って細かく凹凸し入り組んでいる。
- ・赤坂層は円礫岩からなる。
- ・竹貫変成岩類は片麻岩からなる。

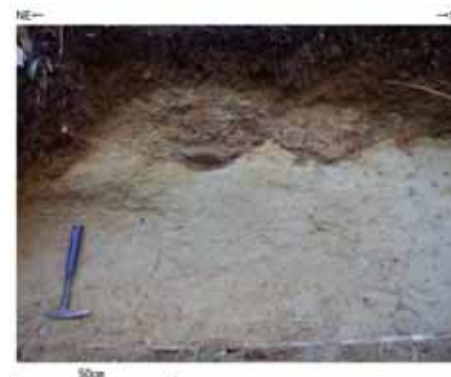
不整合露頭B 全景写真

- ・仁公儀層と久保田層との境界に破碎は認められず不整合関係で接する。
- ・不整合面は、全体として水平であるが非常に凹凸している。
- ・仁公儀層は円礫岩からなる。
- ・久保田層は細粒砂岩からなる。

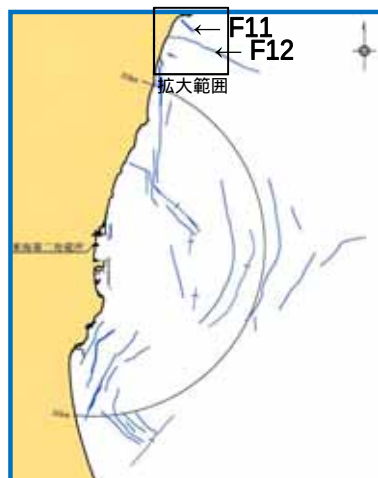
# 音波探査解析図(測線:No.107.5WA)

- F11断層は、D<sub>1</sub>層まで変位を与えている。
- F12断層は、D<sub>1</sub>層下部まで変位を与えているが、D<sub>1</sub>層上部には変位・変形を与えていない。
- F13断層の延長部には、変位・変形は確認されない。

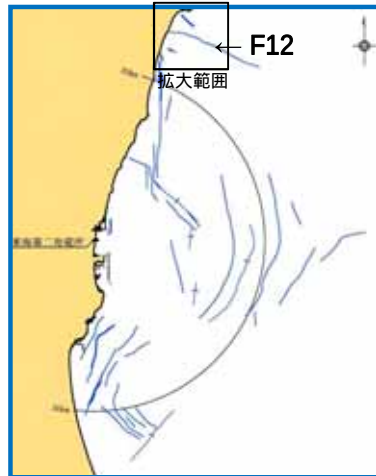
# 音波探査解析図(測線:No.107WA)

- F11断層の延長部には、変位・変形は確認されない。
- F12断層は、D<sub>1</sub>層下部まで変位を与えているが、D<sub>1</sub>層上部には変位・変形を与えていない。
- F13断層の延長部には、変位・変形は確認されない。

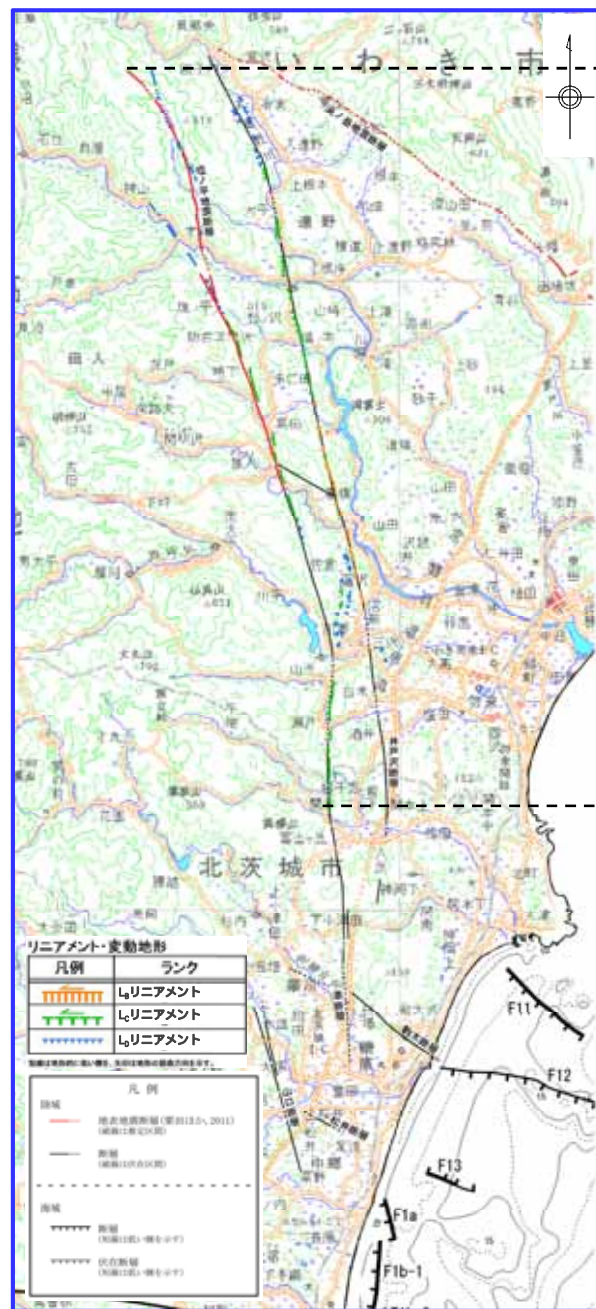
- F1断層の北方陸域において、F1断層と同方向のリニアメントが判読される。
- リニアメントにほぼ一致して断層が認められる。
- 塩ノ平地震断層：後期更新世以降の活動が認められる。（2011年4月11日の地震等）
- 塩ノ平地震断層以南：後期更新世以降の活動は否定できない。
  - 確認された断層は、軟質な粘土を伴い、平面的である。
  - 上載地層との関係は確認できない。

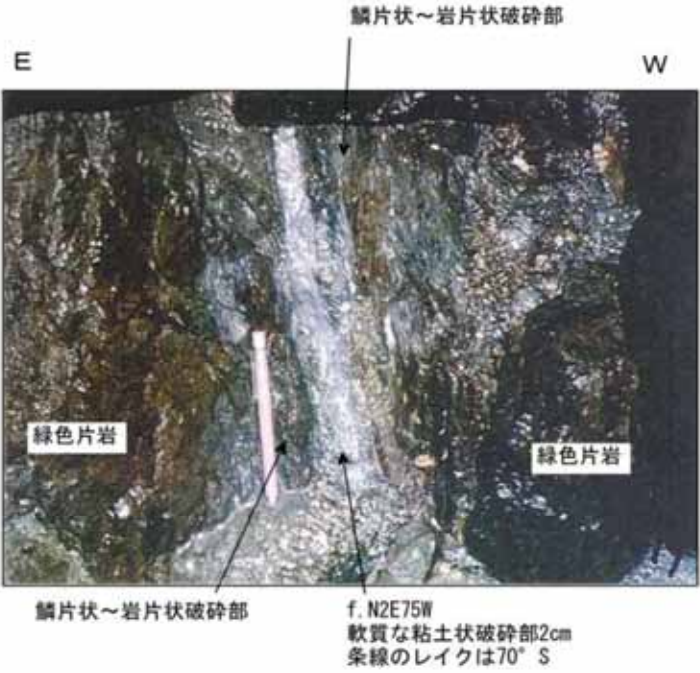
【滑石南西方露頭】

御斎所変成岩類の緑色片岩中の破砕部では、平面的な断層面に条線が認められ、幅2cmの軟質な粘土状破砕部を伴う。周囲は鱗片状～岩片状破砕部である。

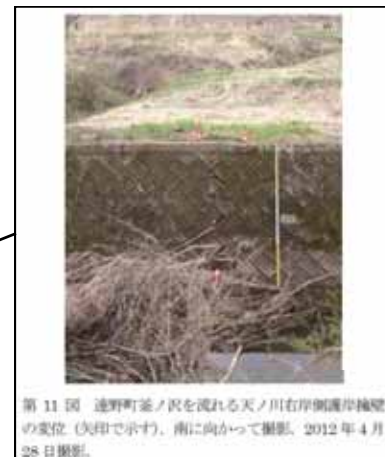
第11図 遠野町釜ノ沢を流れる天ノ川右岸側護岸擁壁の変位(矢印で示す)。南に向かって撮影。2012年4月28日撮影。

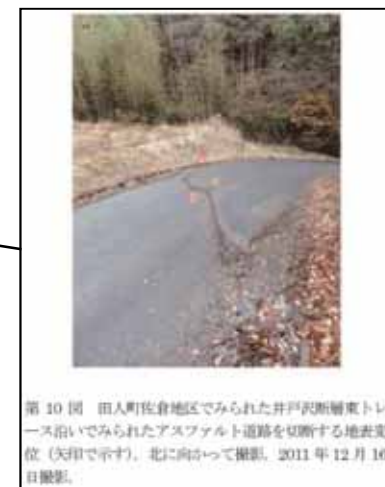
第10図 田代町佐倉地区でみられた井戸沢断層東トレース沿いでみられたアスファルト道路を切断する地表変位(矢印で示す)。北に向かって撮影。2011年12月16日撮影。

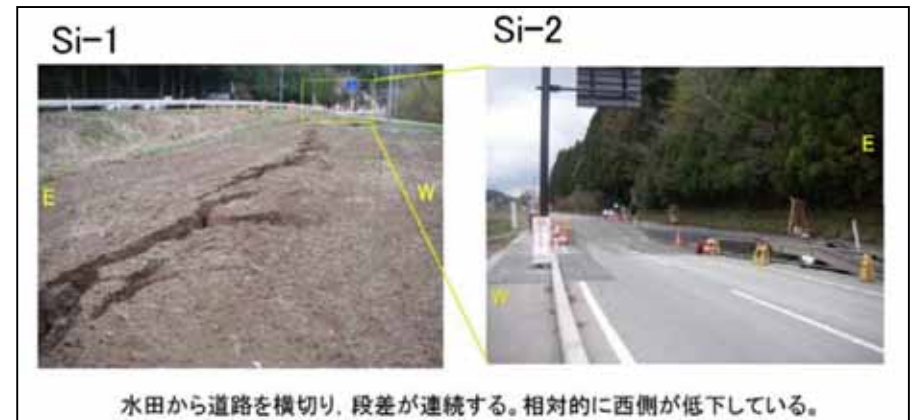
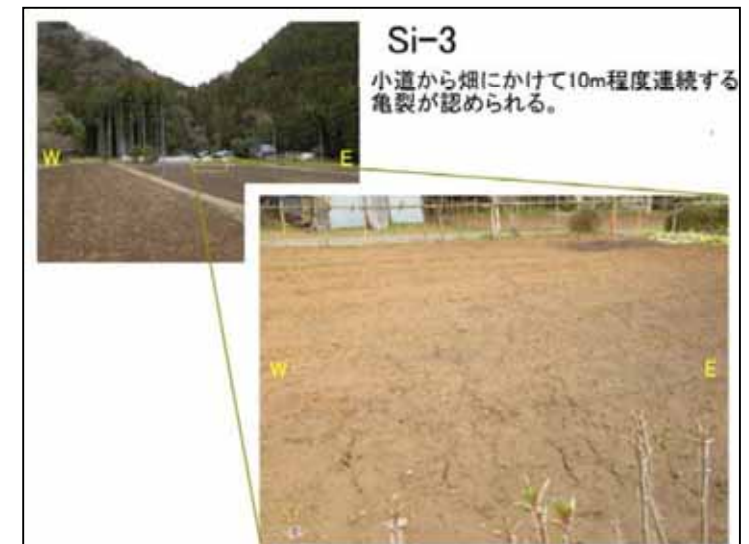
塩ノ平地震断層が出現した範囲の南端を確認するため地表地質調査を実施した結果、栗田ほか(2011)と同様、Si-3地点以南では、地震断層が認められないことを確認した。

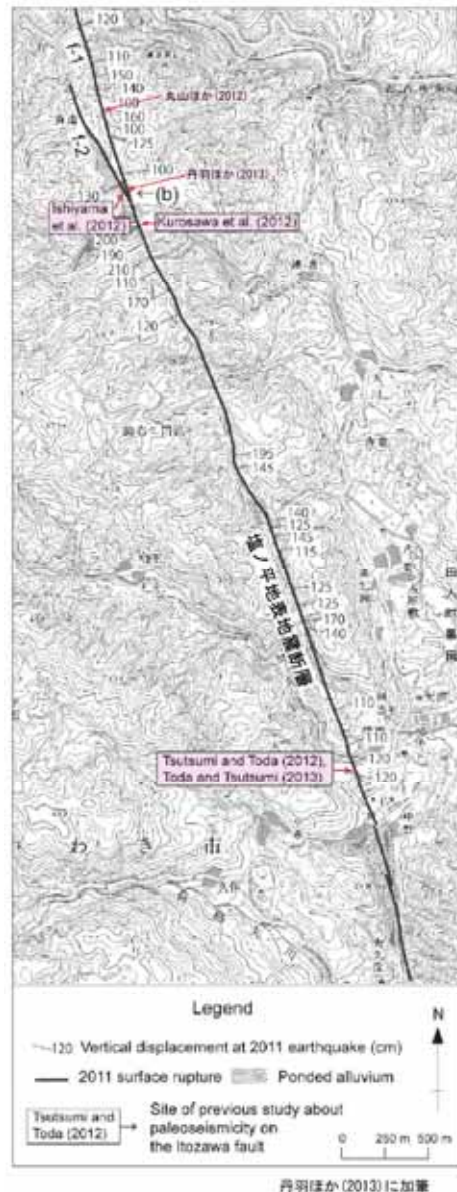
# 塩ノ平断層の活動履歴及び単位変位量について (文献調査結果3/4)

layer I~IIIの下限を変位基準とした場合、地表地震断層を挟んで西側が相対的に約2 m低下していると読める(第4図b)。この落差を断層による上下変位とみなすと、その量は今回の地震による上下変位量(地表面で1.8 m)にほぼ等しい。このことから、layer III堆積以後の断層運動は、今回の地震のみである可能性が高い。

断層活動の時期や回数については検討できる証拠が得られていないものの、断層粘土が形成されていることから、おそらく活動は複数回であり、layer IVの上位が緩傾斜であり、下位の砂層がlayer Vにアバットするように堆積した地層であることから、layer IV堆積以前(約15万年前より前)にも活動があった可能性が示唆される。

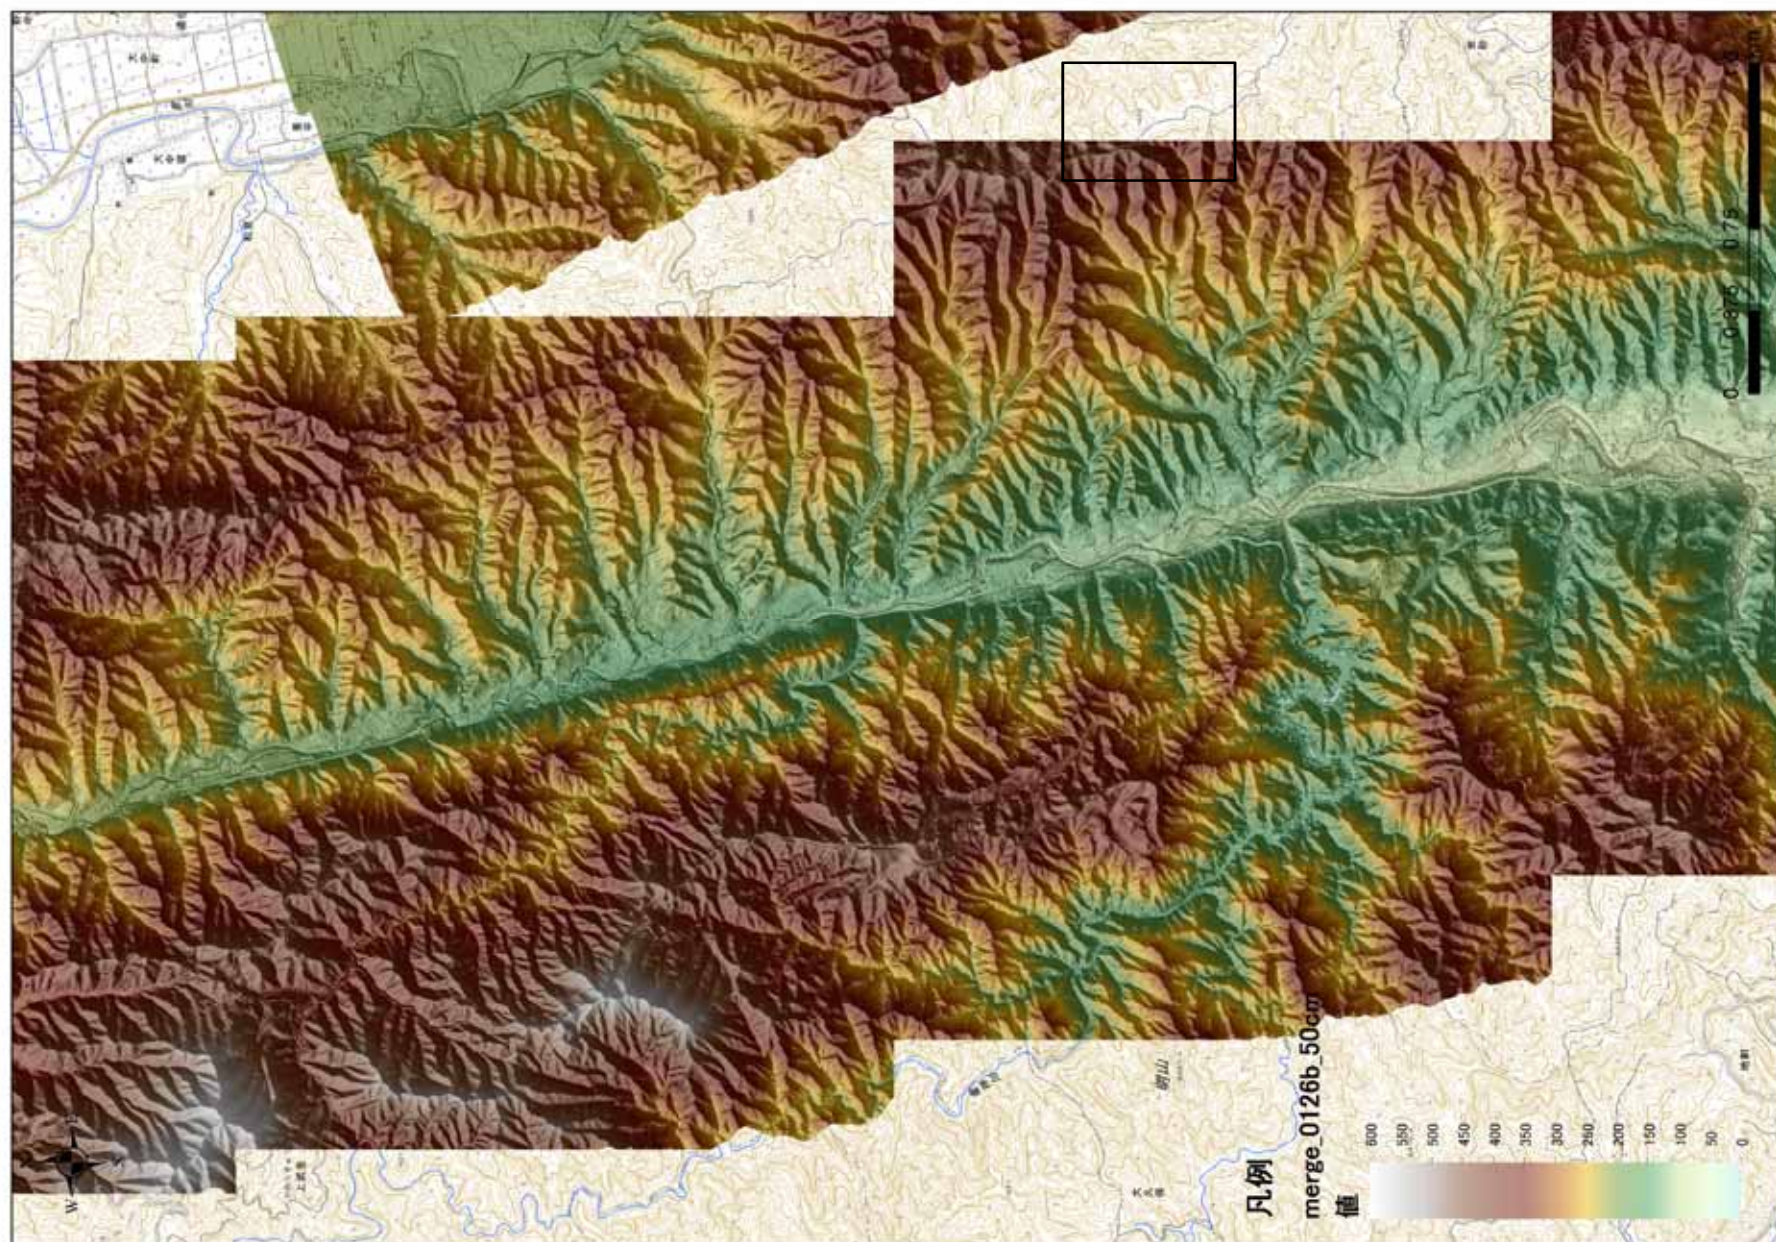
段彩陰影図(棚倉破碎帯西縁断層(の一部)2/5)

段彩陰影図(当社, 1mメッシュDEM, 高さ5倍強調)
