第1.3-16図 敷地周辺陸域の変地形学的調査結果図

第1.3-17図 棚倉被碎帶西縁断層（の一部）周辺の変動地形学的調査結果

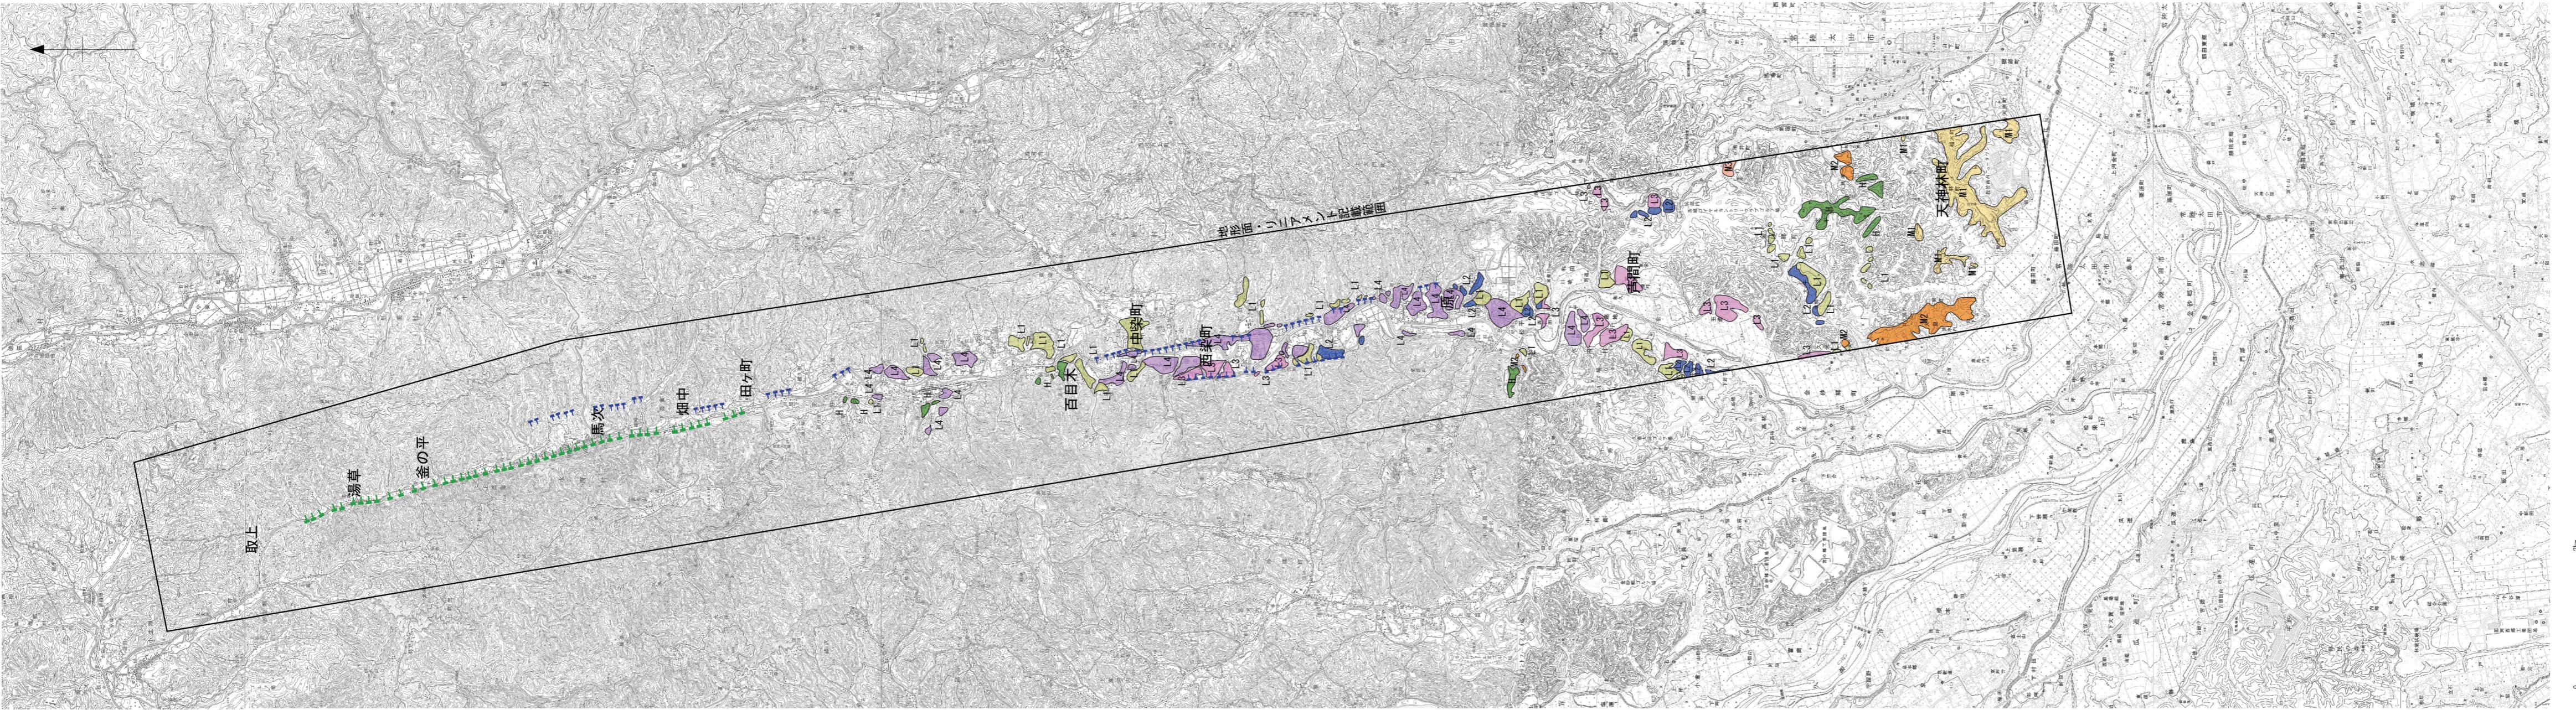
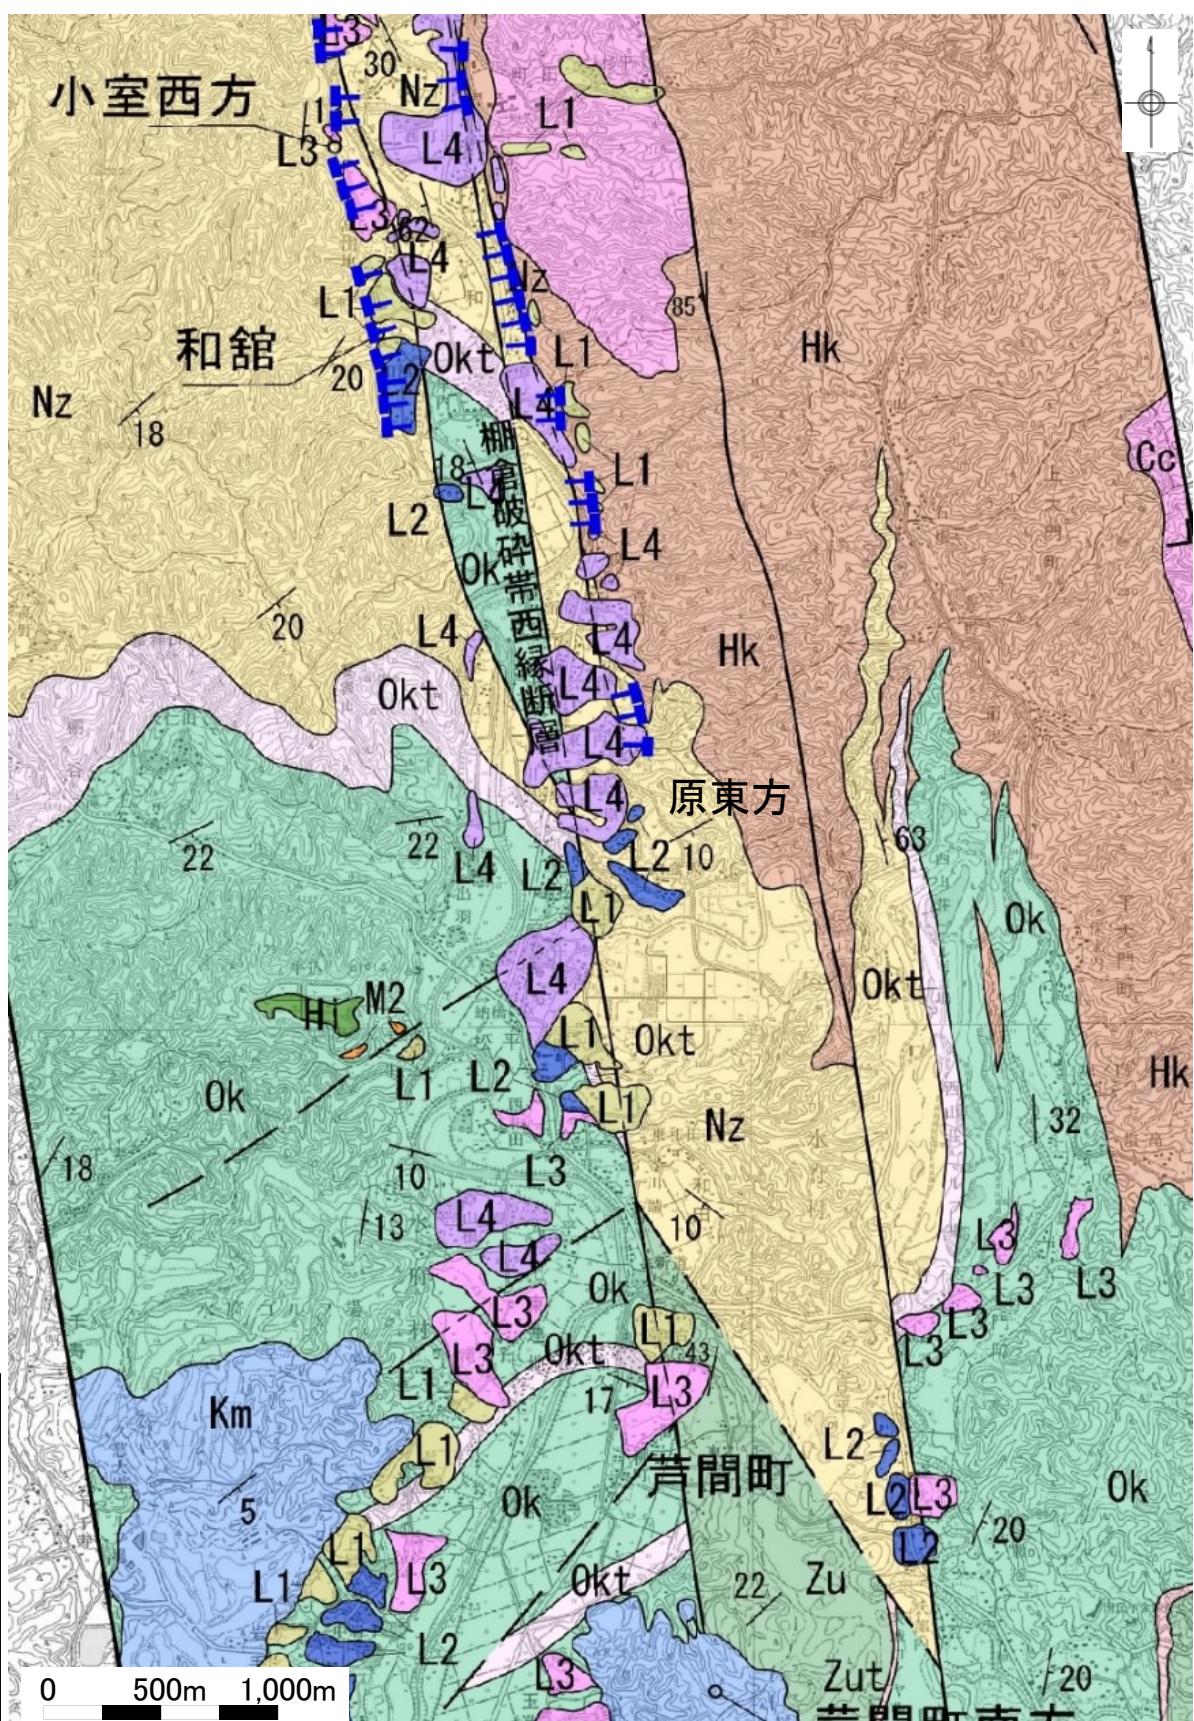
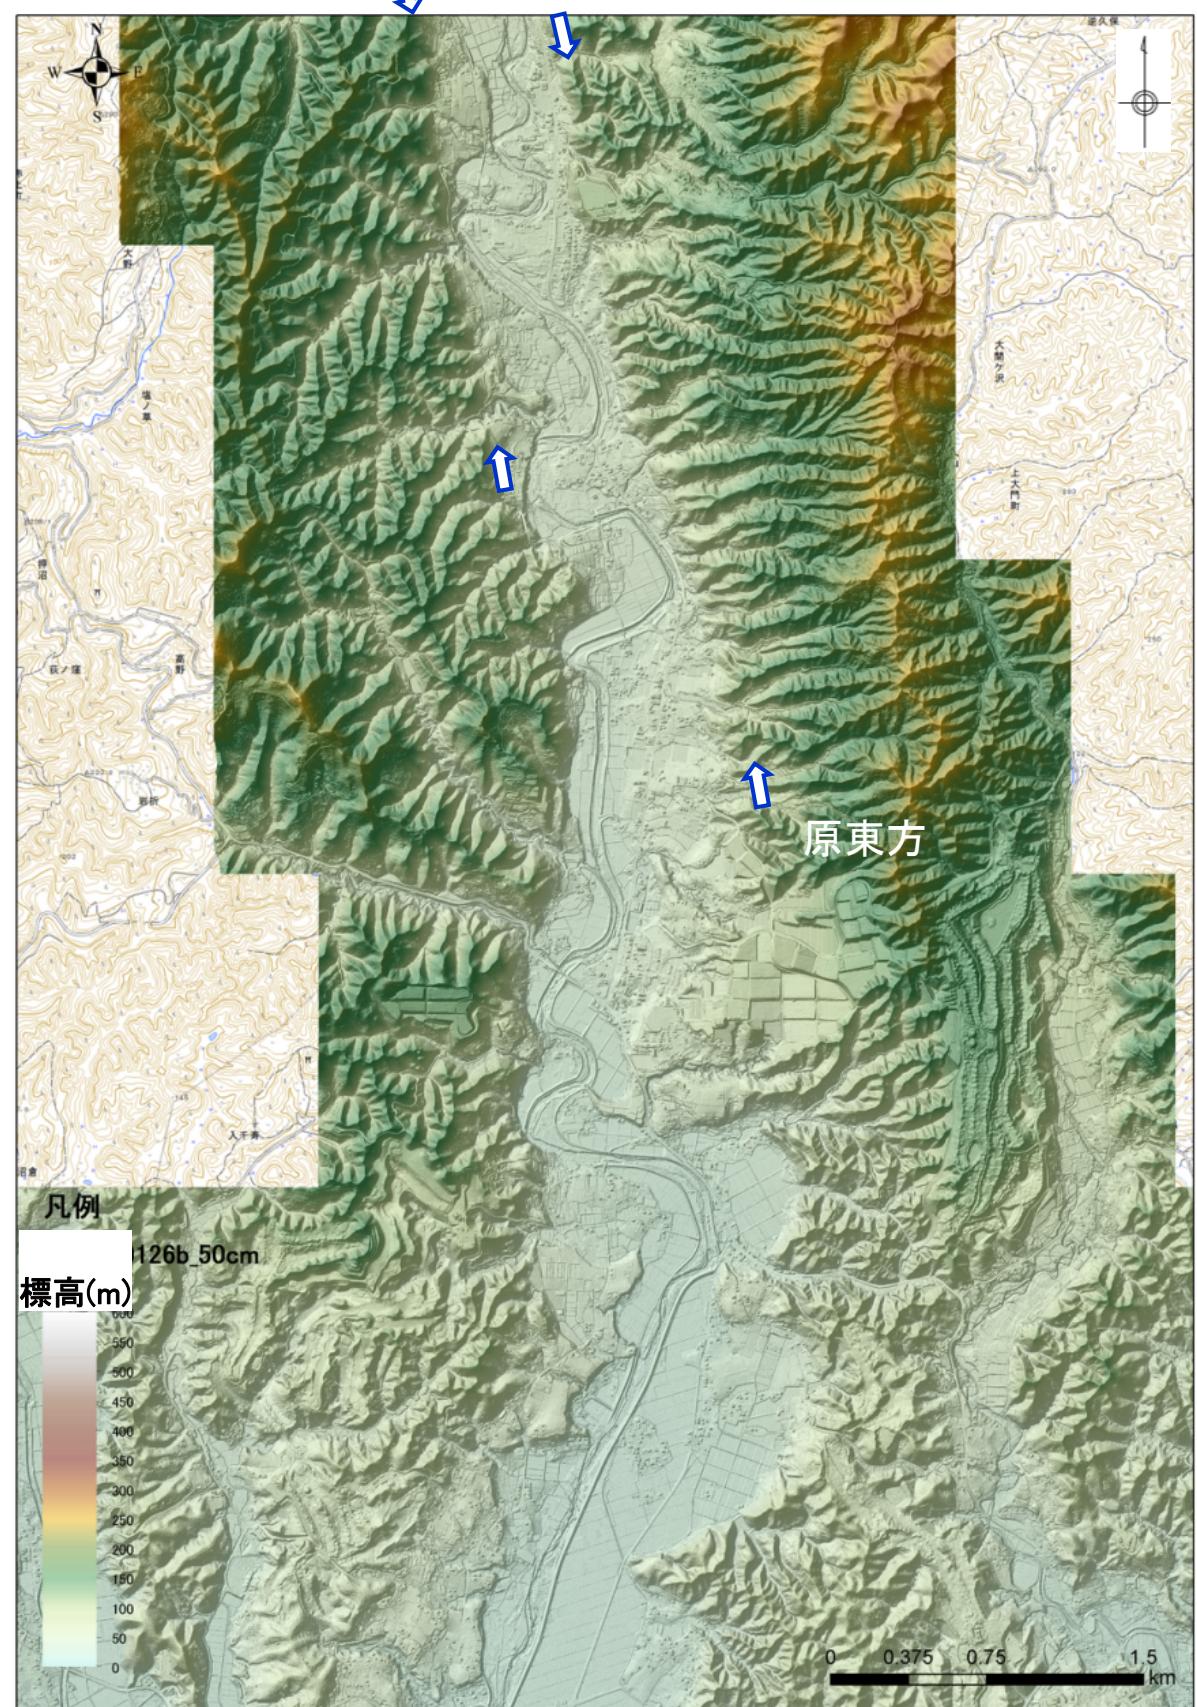
空中写真及び航空レーザーDEMによる変動地形学的調査の結果、原東方付近に変動地形のある地形は判読されない。

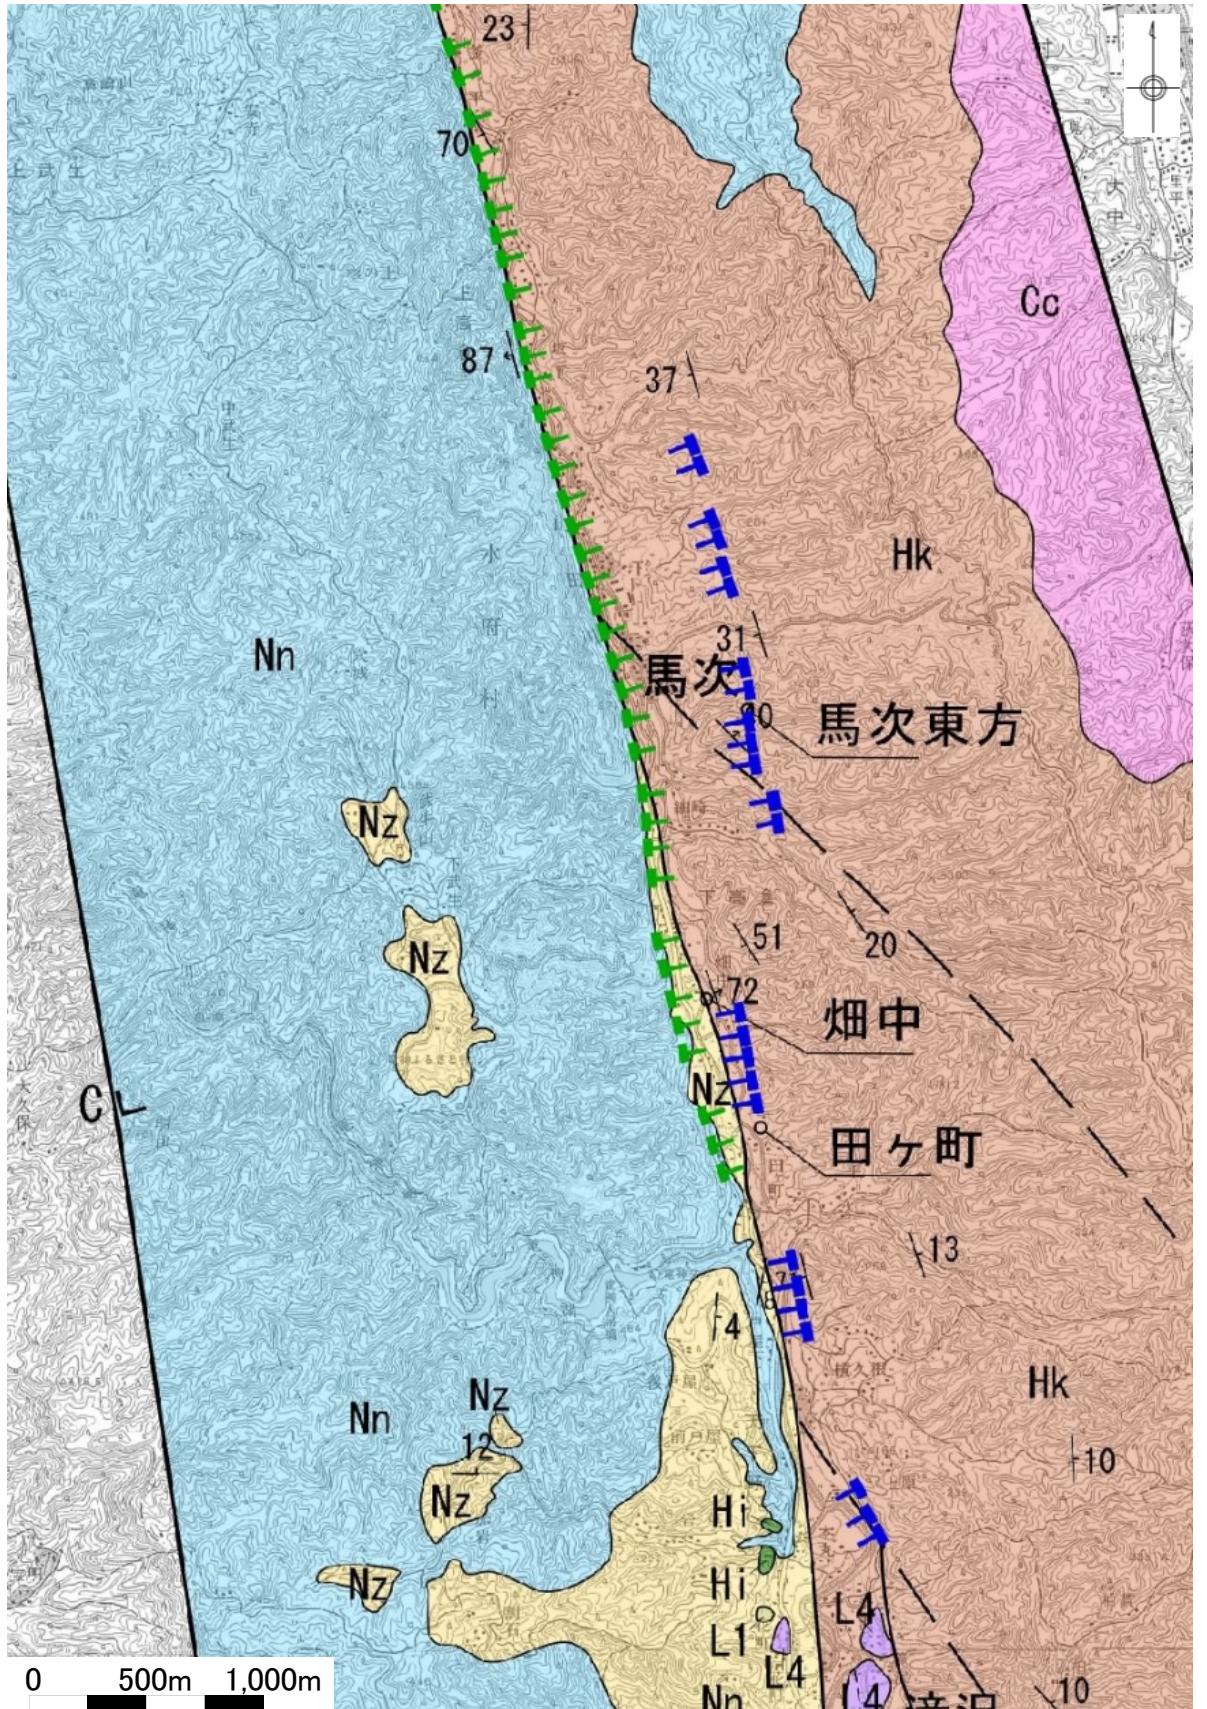
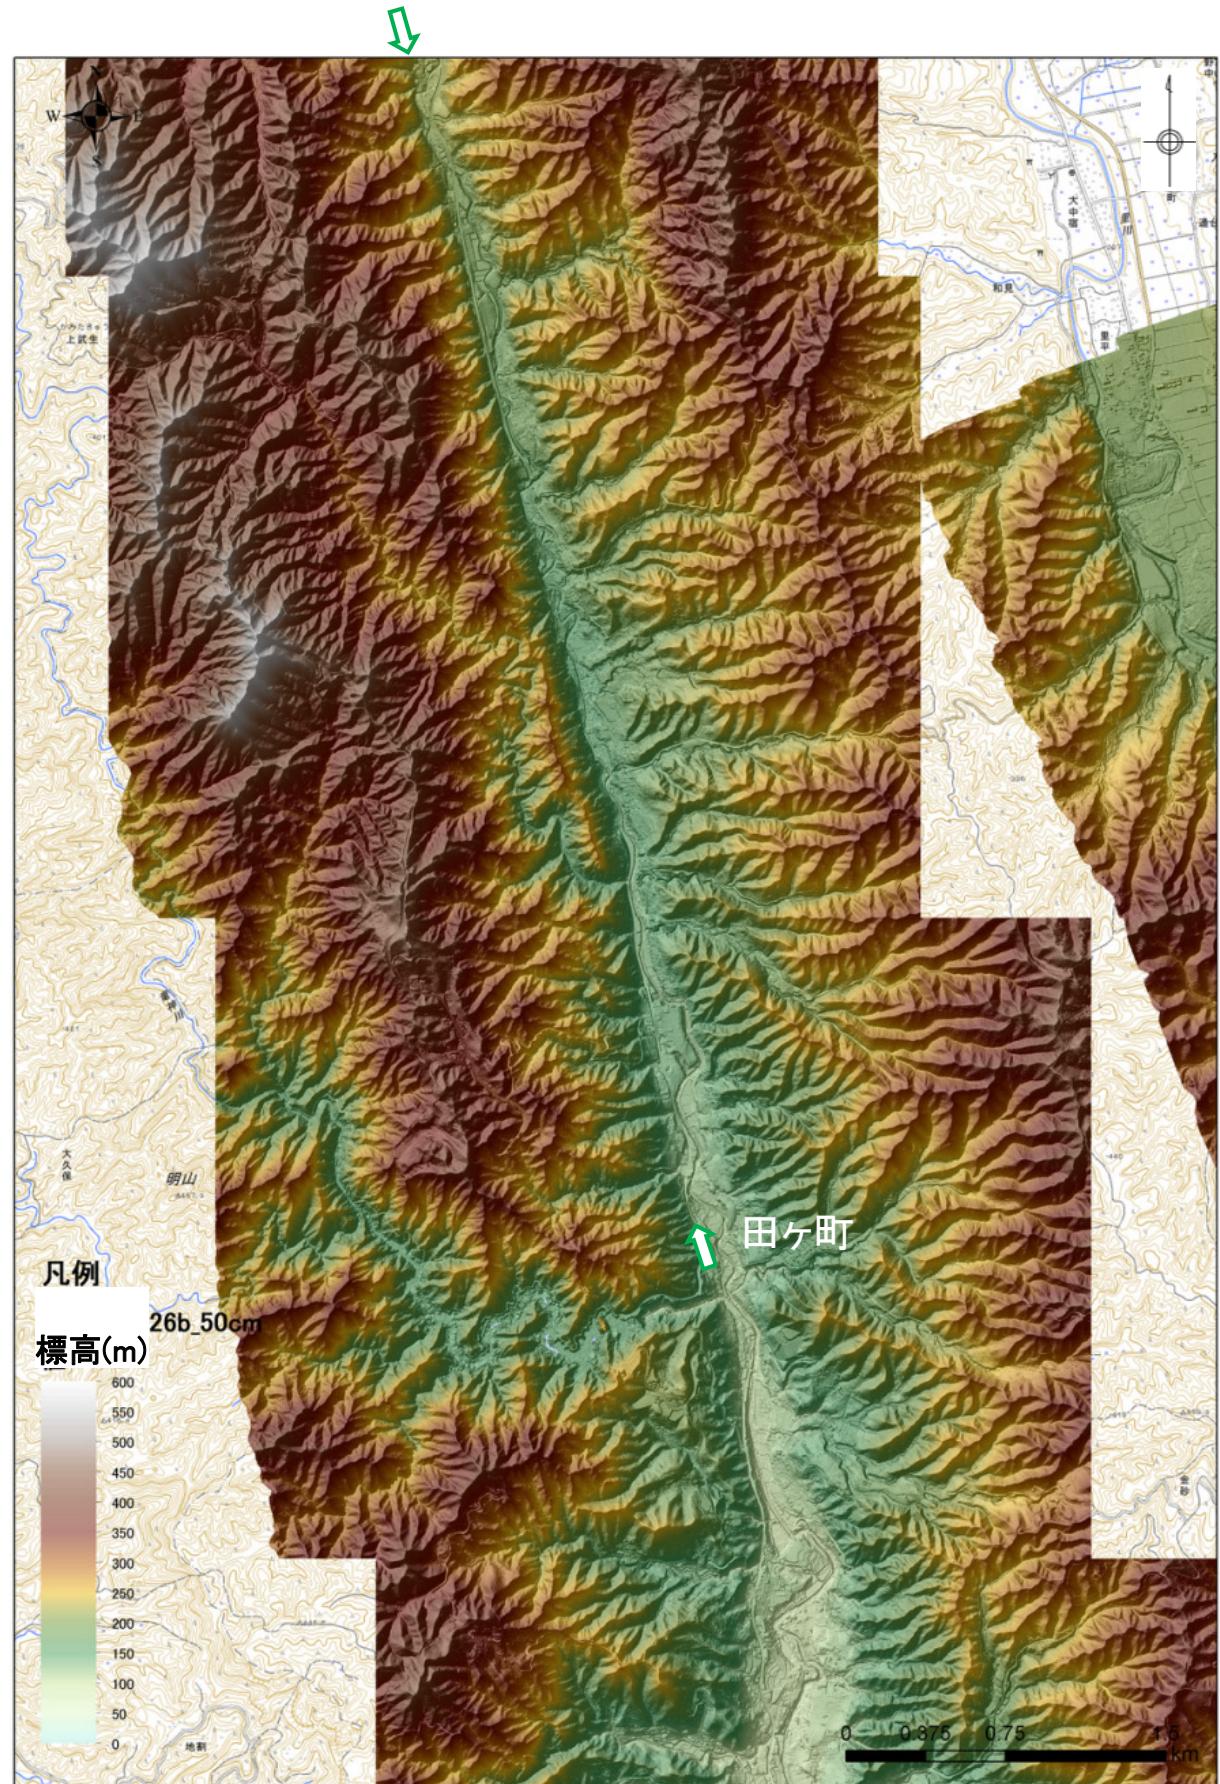
地質平面図

湯草北西～田ヶ町では、 L_c ランクリニアメント(東側が低い、崖線、三角状の急崖等)が認められる。

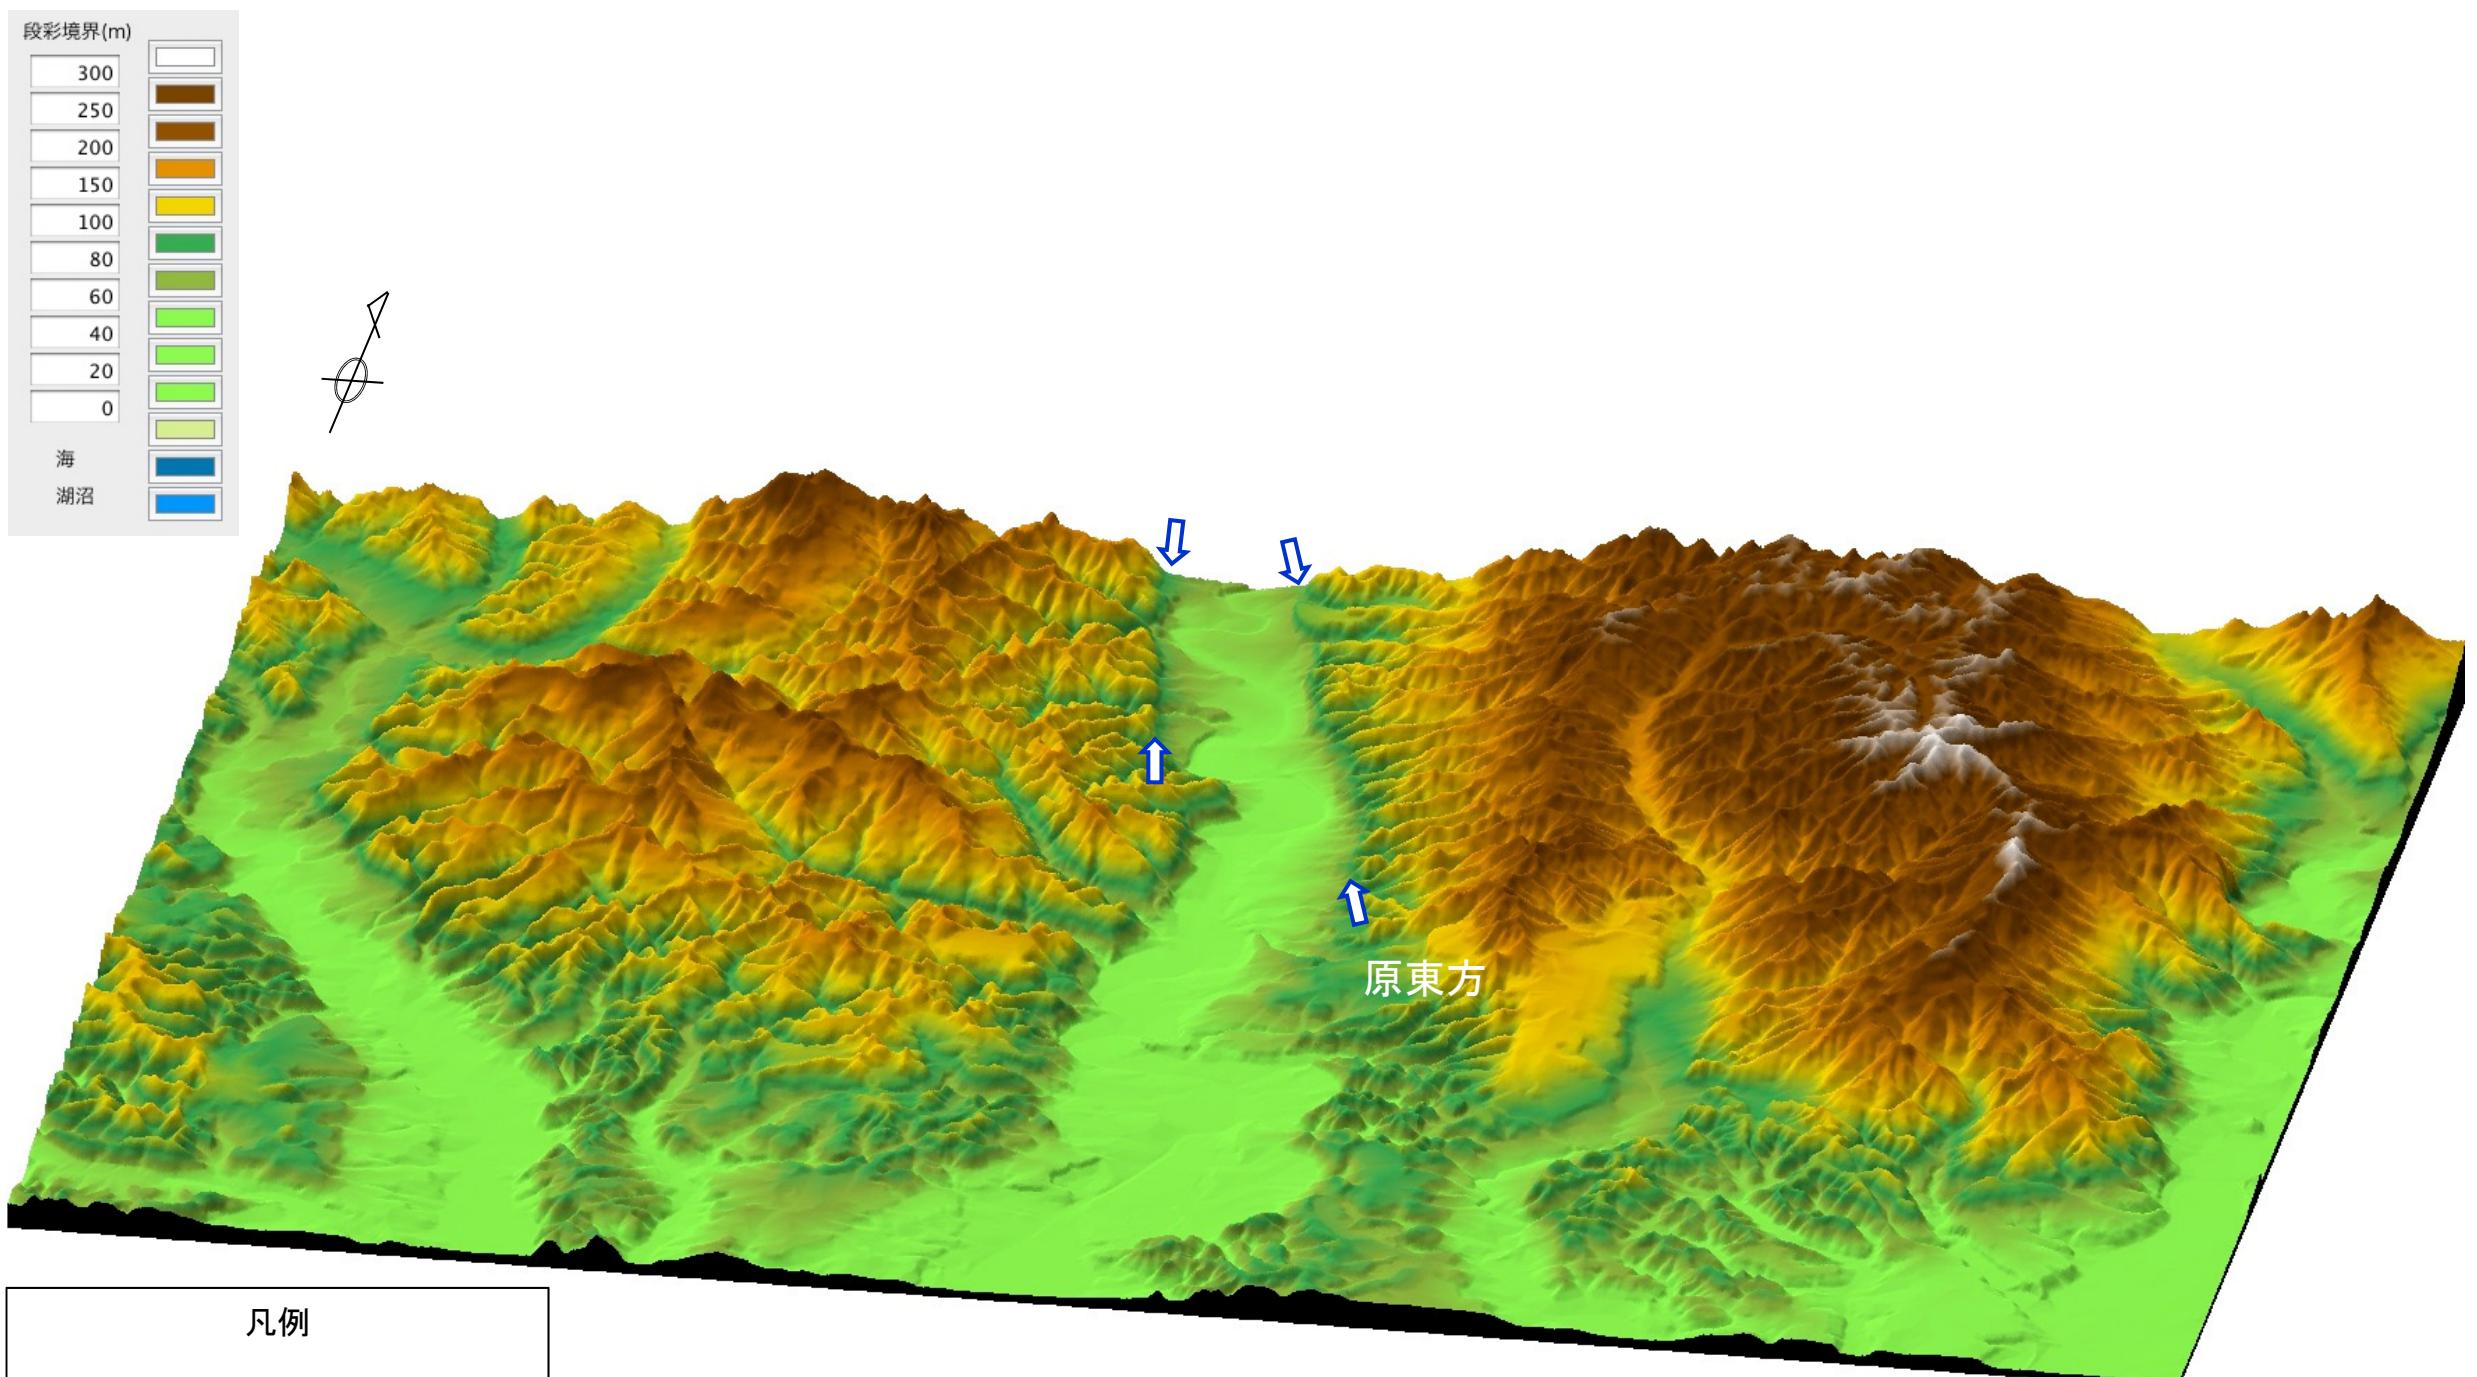
原東方以南 鳥瞰図(国土地理院、10mメッシュDEM)

空中写真及び航空レーザーDEMによる変動地形学的調査の結果、原東方付近に変動地形の可能性のある地形は判読されない。

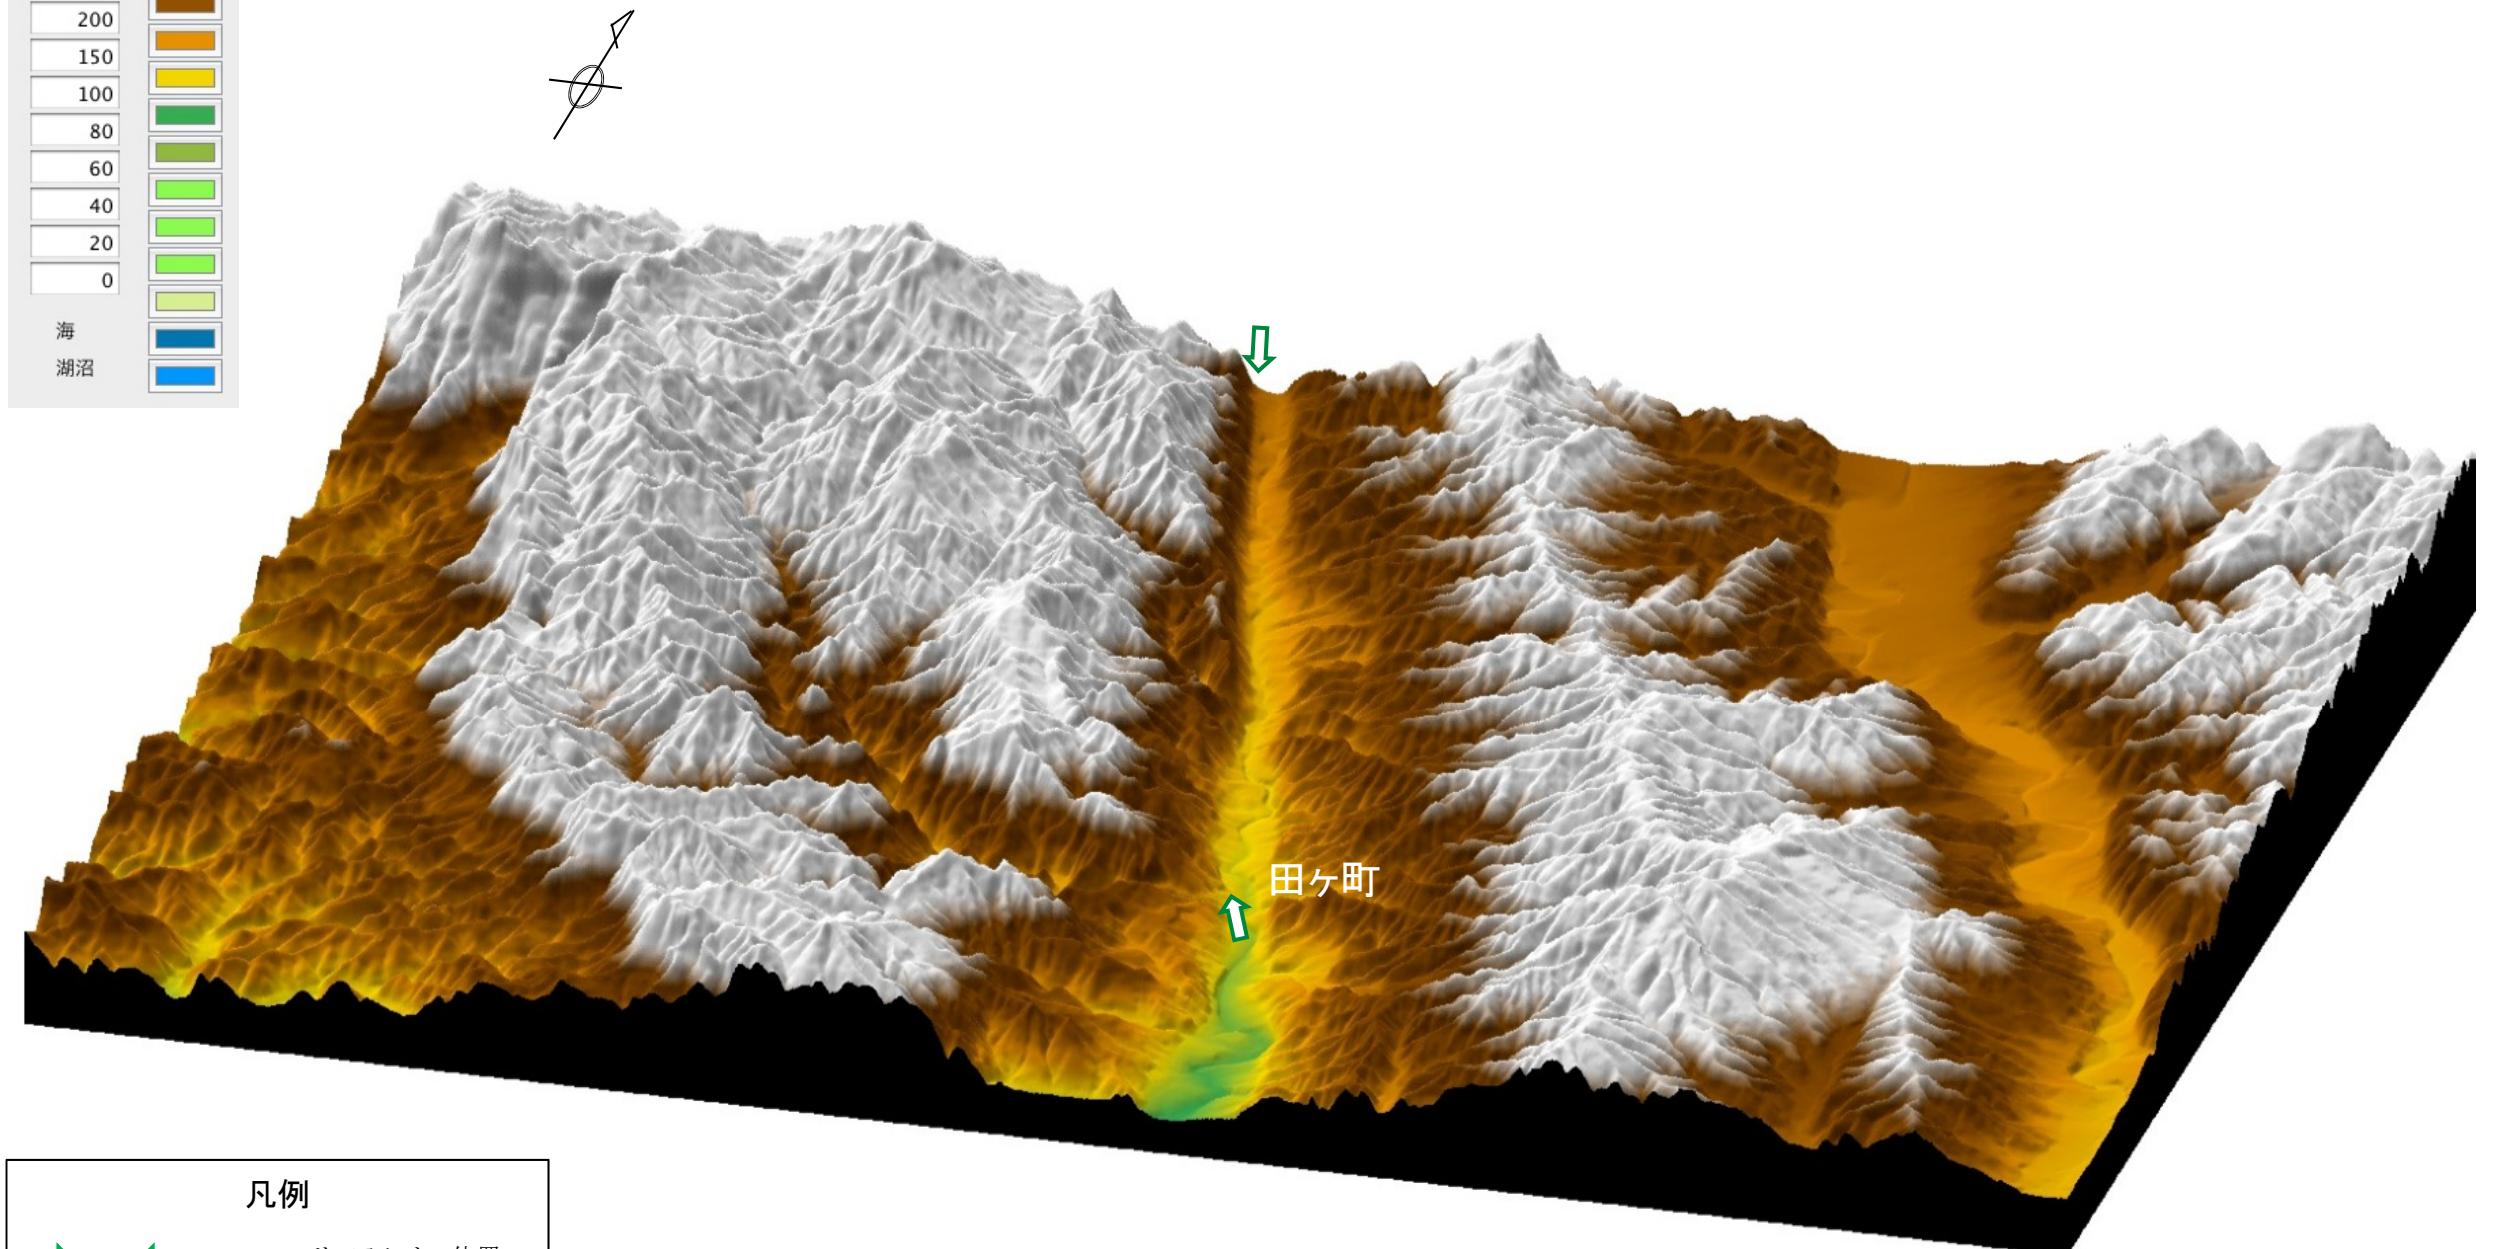
湯草北西～田ヶ町方 鳥瞰図(国土地理院、10mメッシュDEM)

湯草北西～田ヶ町では、 L_c ランクリニアメント(東側が低い、崖線、三角状の急崖等)が認められる。

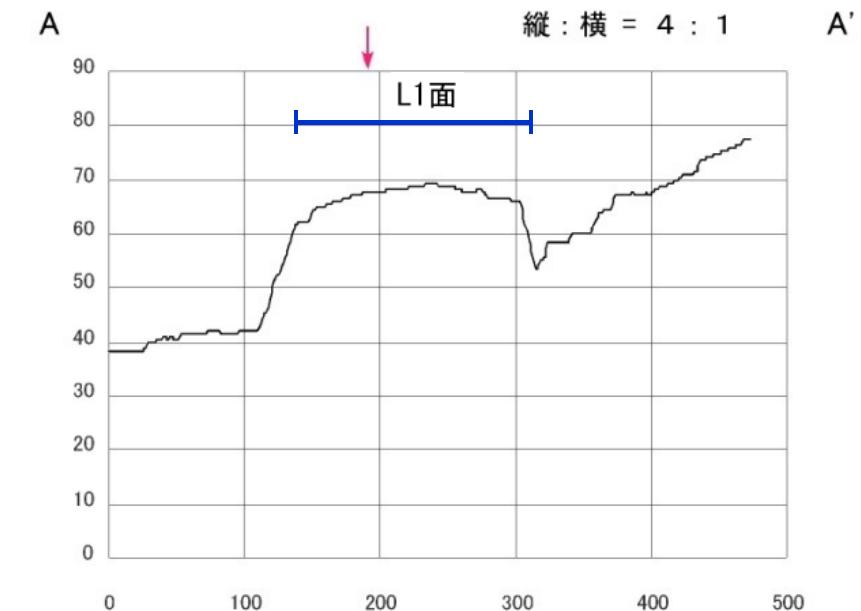
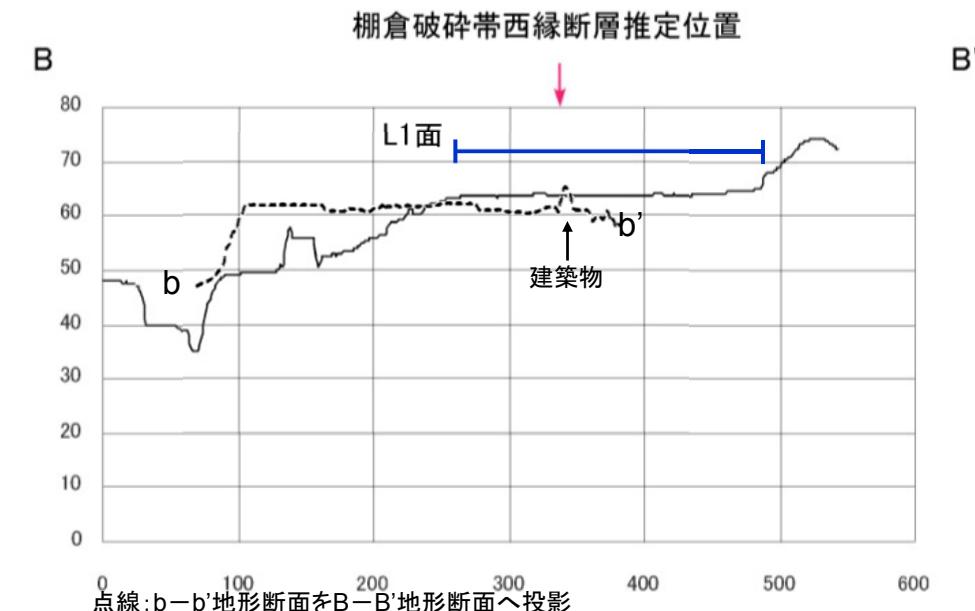
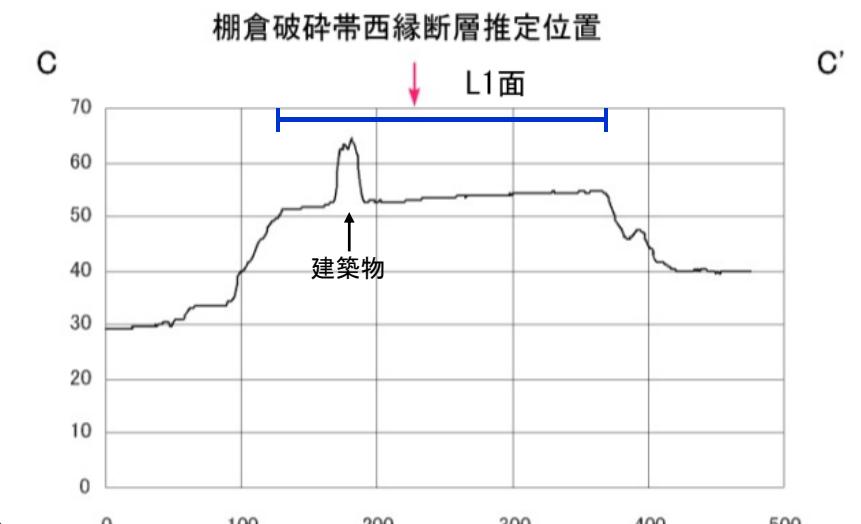
地形断面(当社作成1mメッシュDEMより作成)

棚倉破碎帯西縁断層を横断して分布するL1面(概ね5万年前に離水)に変位・変形は認められない。

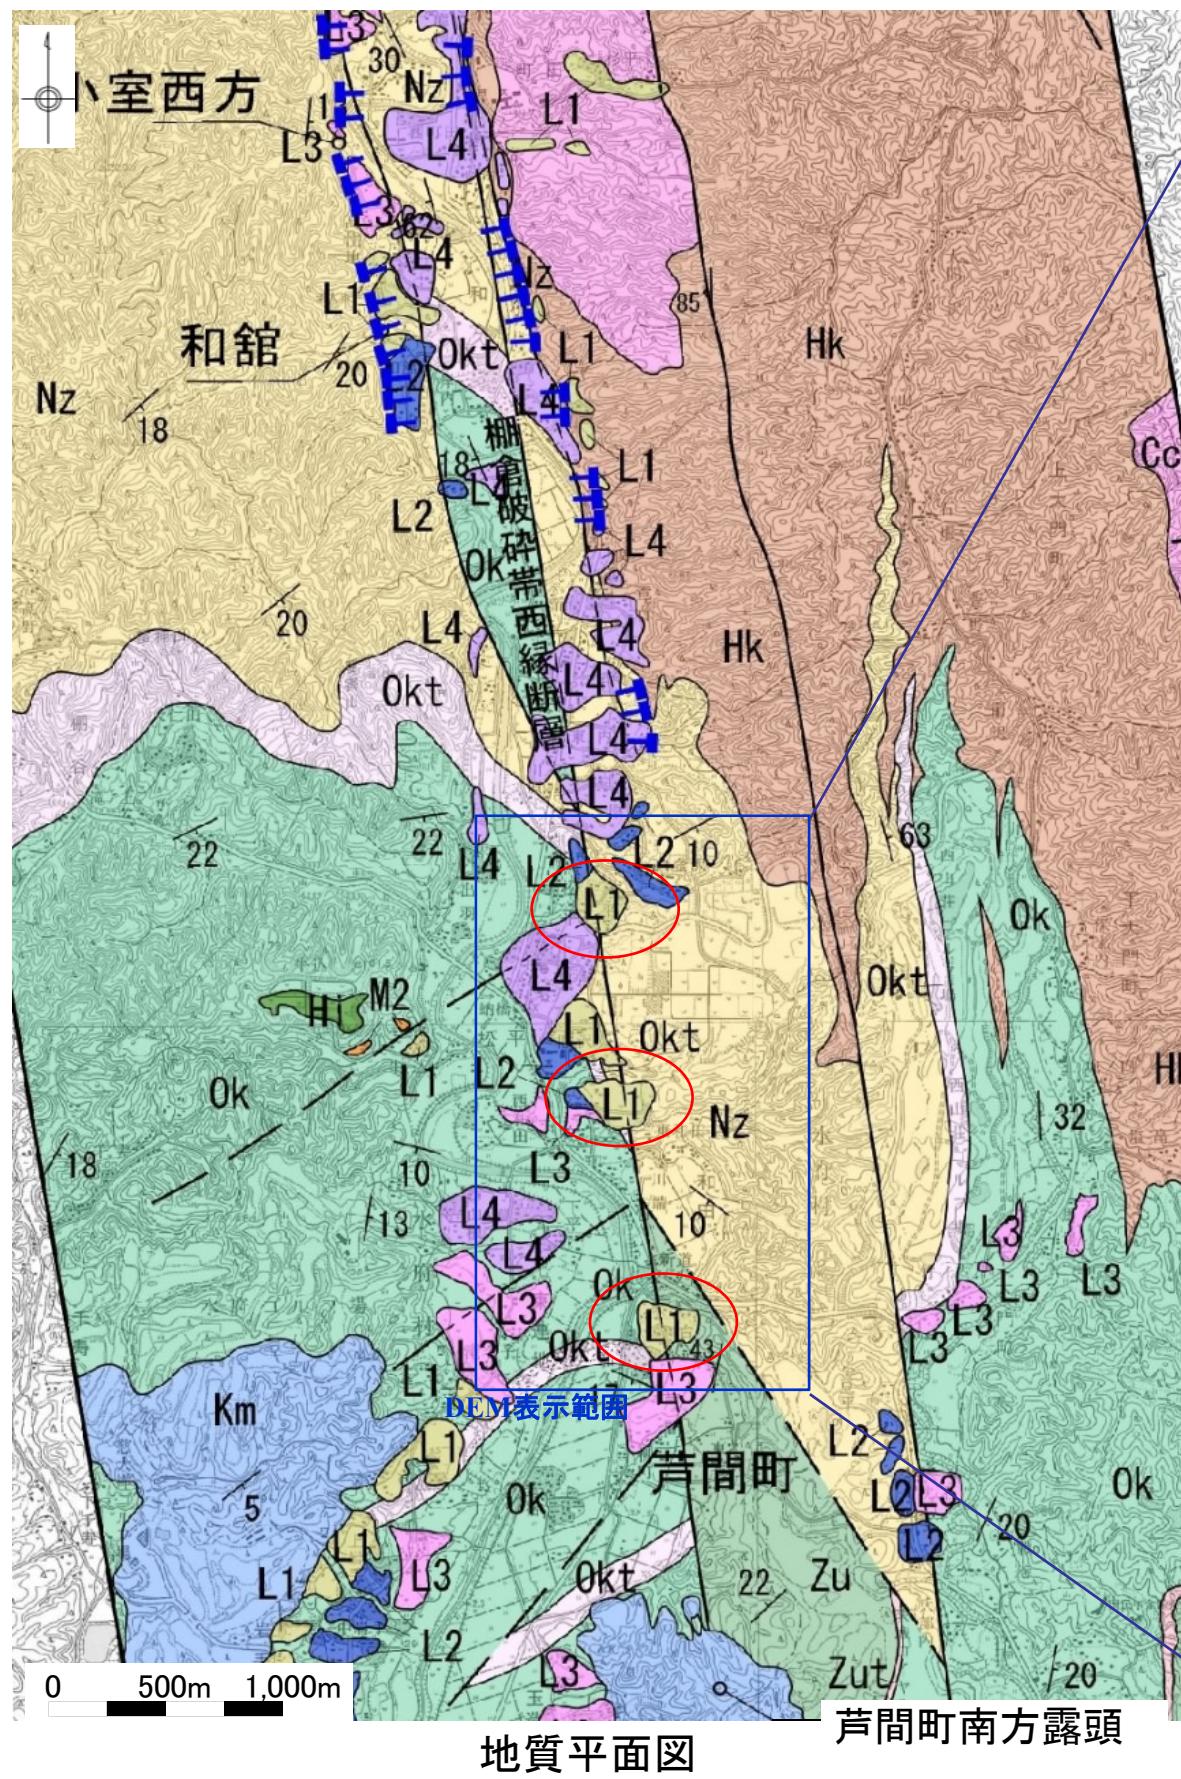
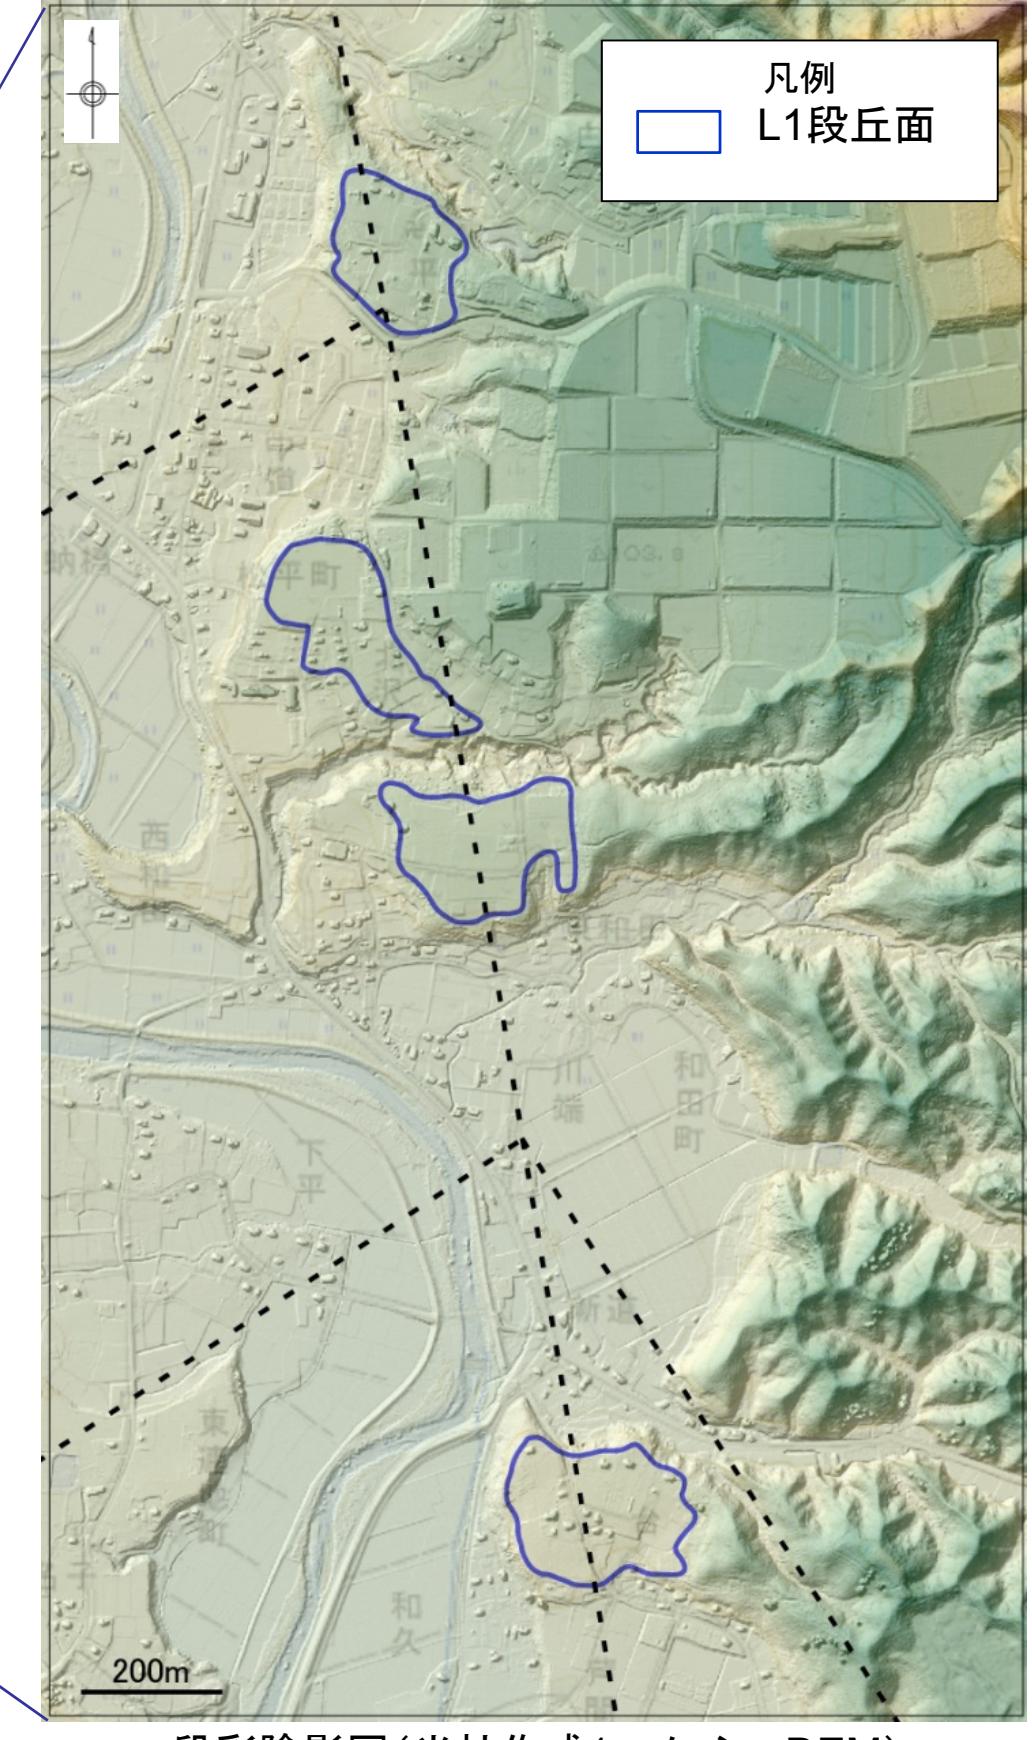
第1.3-21図(2) 原東方付近のL1段丘面

- ・地表地質調査の結果から、原東方付近における棚倉破碎帯西縁断層の位置を特定した。
 - ・棚倉破碎帯西縁断層を横断してL1段丘面が分布している。
