第1.3-16図 敷地周辺陸域の変地形学的調査結果図

第1.3-17図 棚倉被碎帶西縁断層（の一部）周辺の変動地形学的調査結果

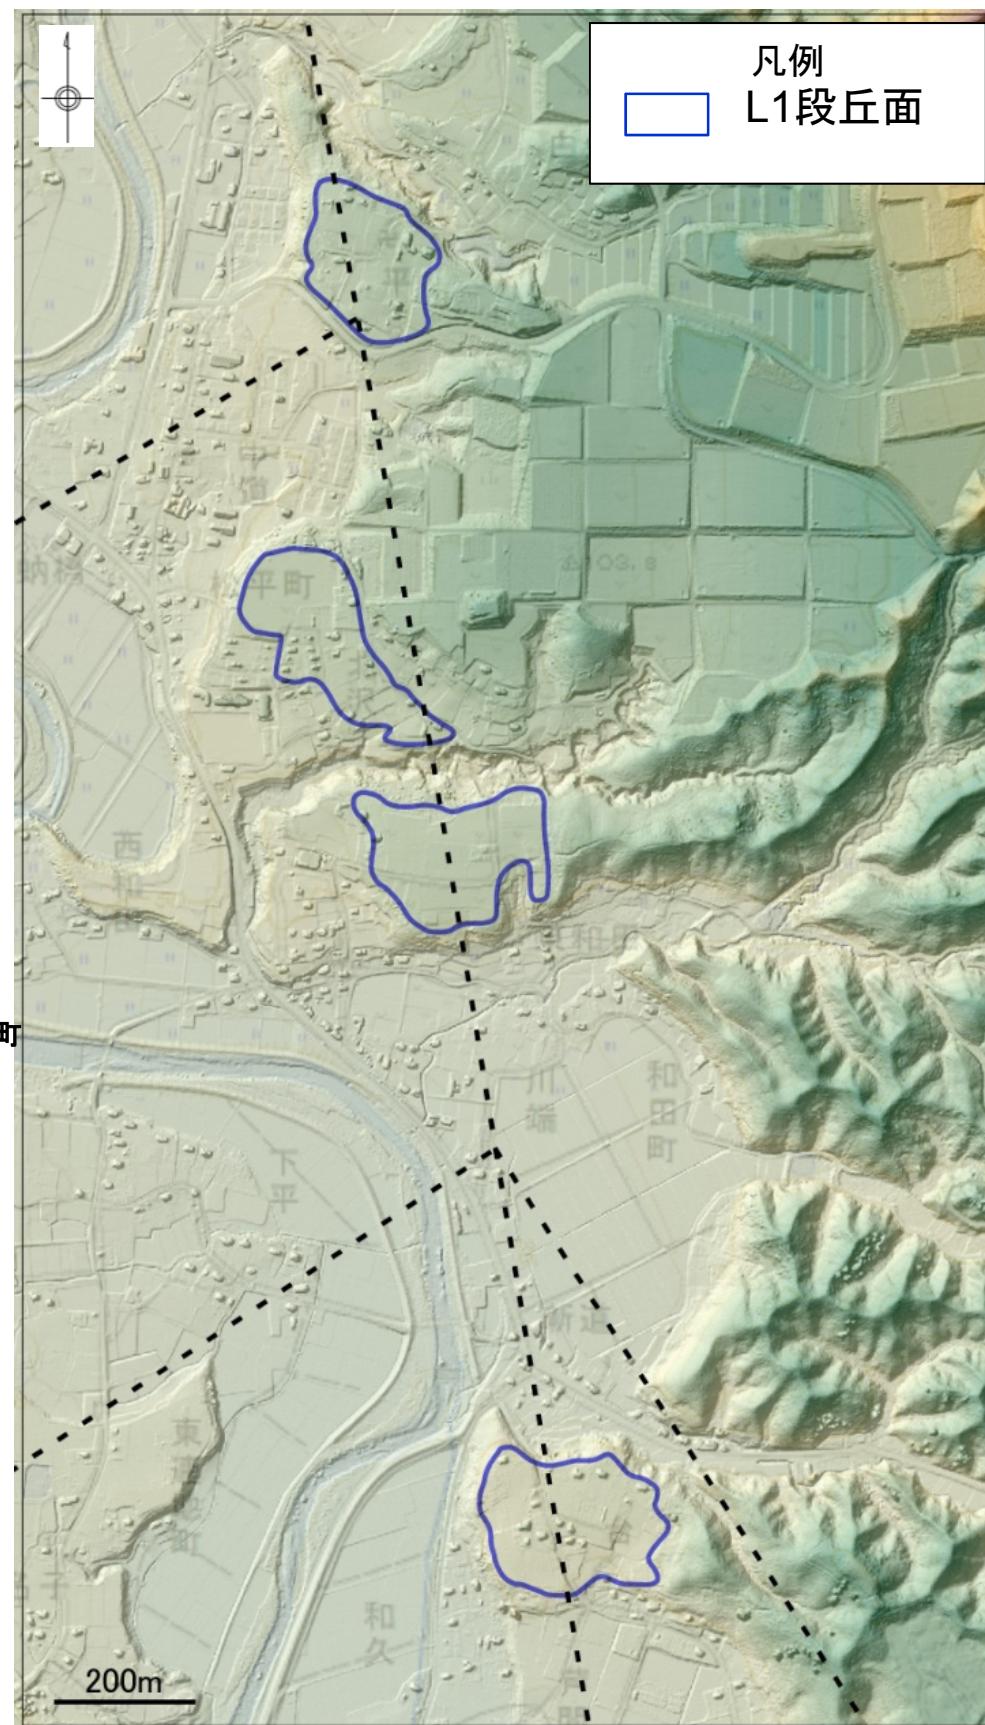
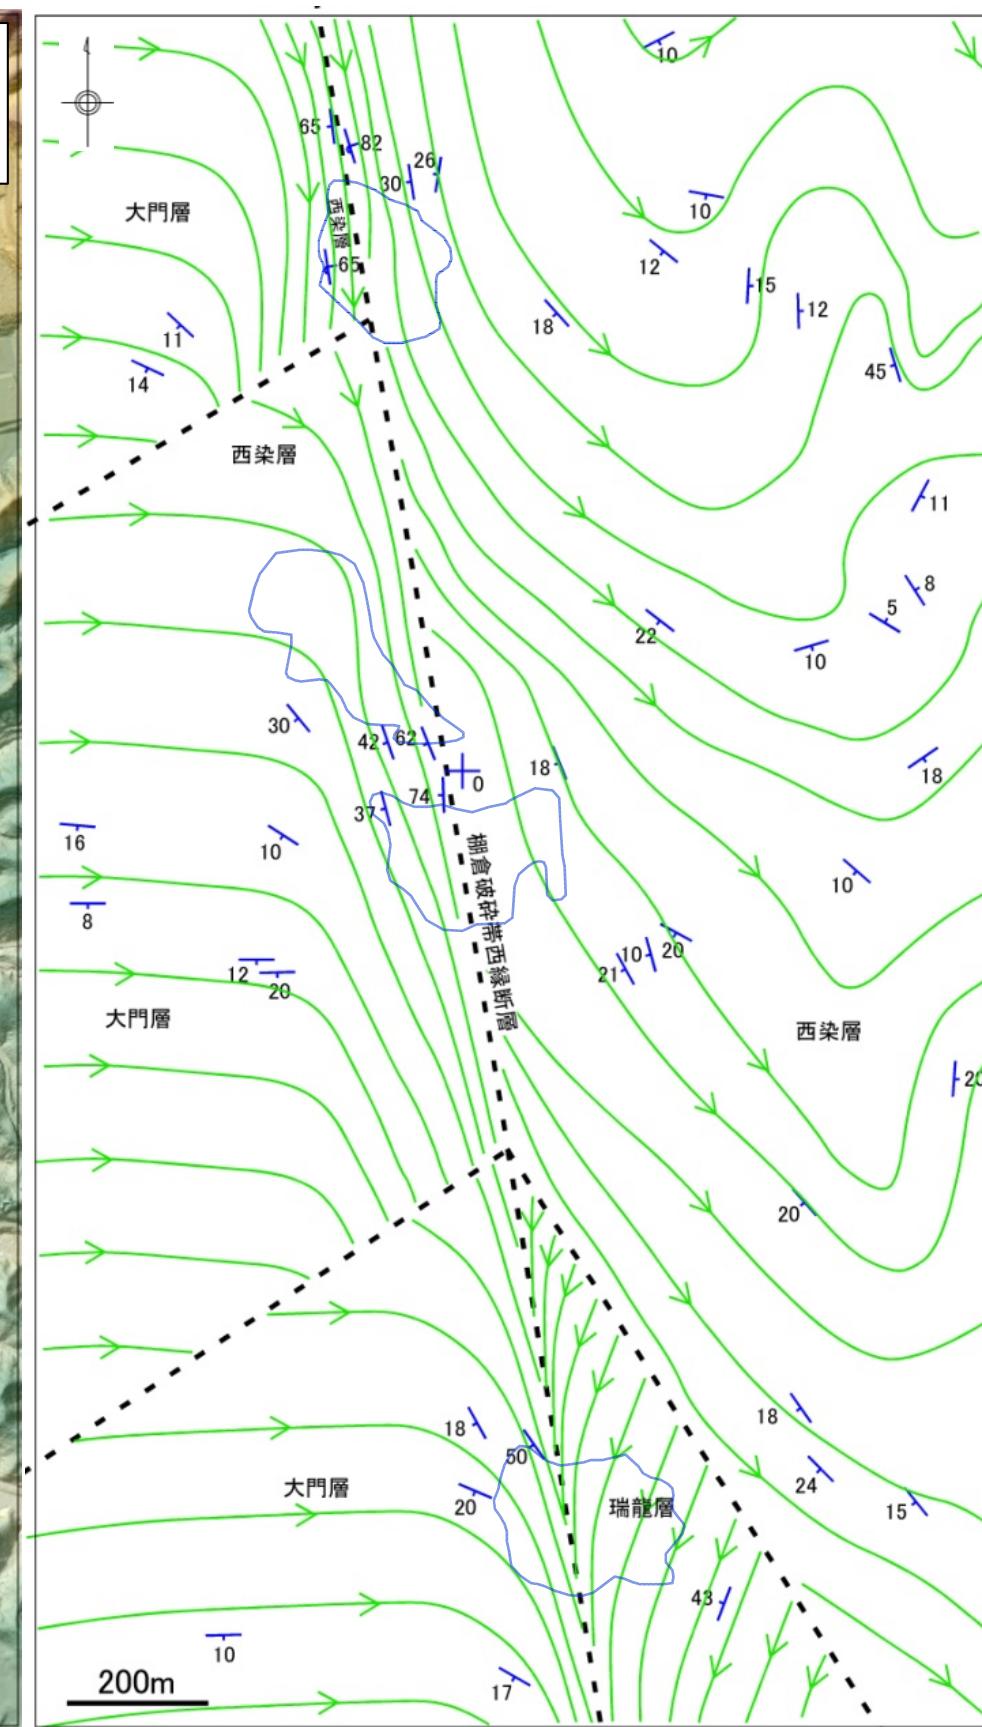
第1.3-22図 原東方付近の棚倉破碎帶西縁断層の推定位置 (走向線図)

- ・棚倉破碎帶西縁断層は断層近傍で中新統の層理面の傾斜が急傾斜を示す特徴を有している。
- ・当該範囲に分布する中新統(大門層, 西染層及び瑞龍層)の層理面の走向がNNW-SSEで、傾斜が高角度になる領域がNNW-SSE方向に認められ、文献と同様の位置に棚倉破碎帶西縁断層が分布しているものと考えられる。

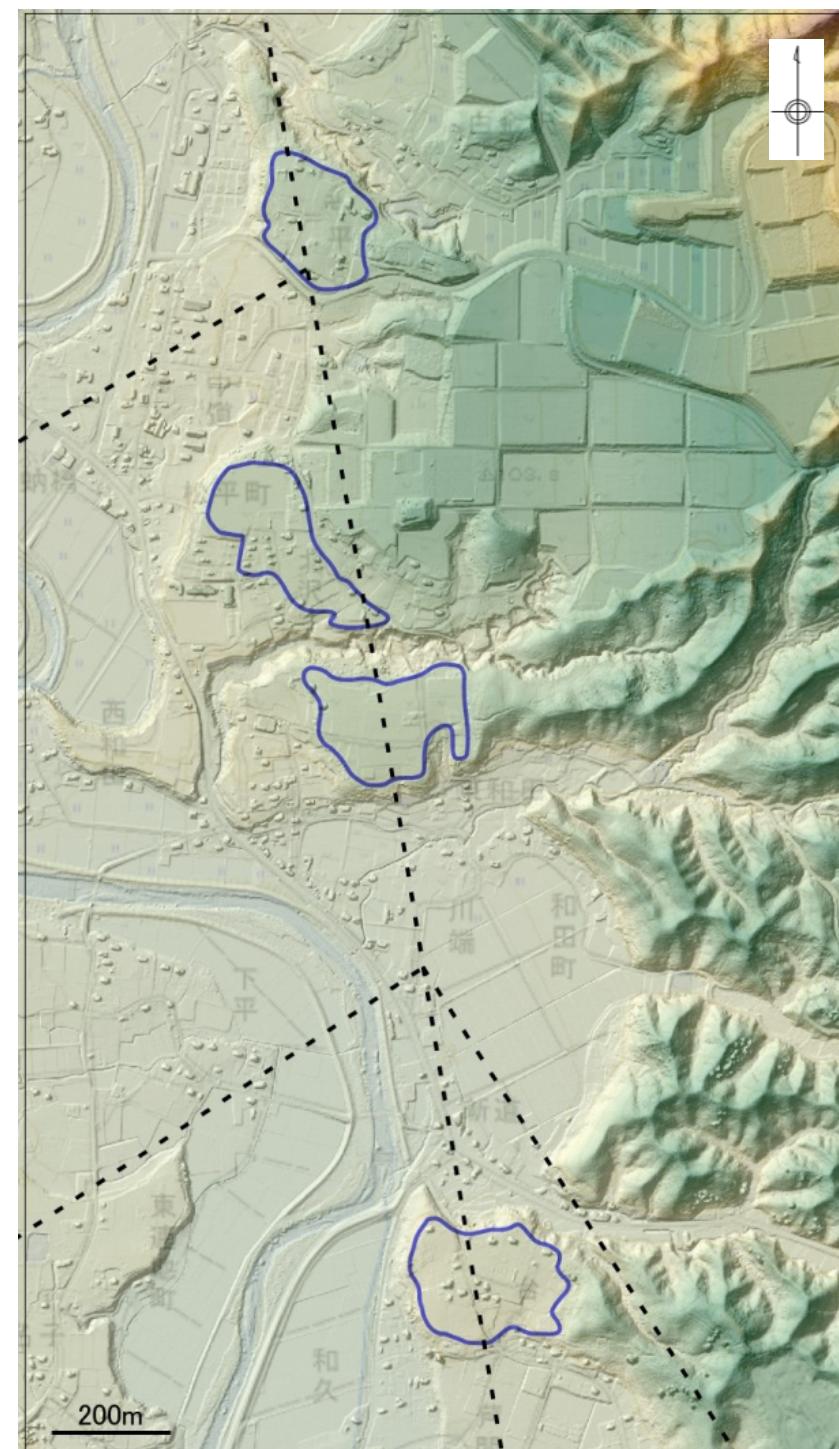
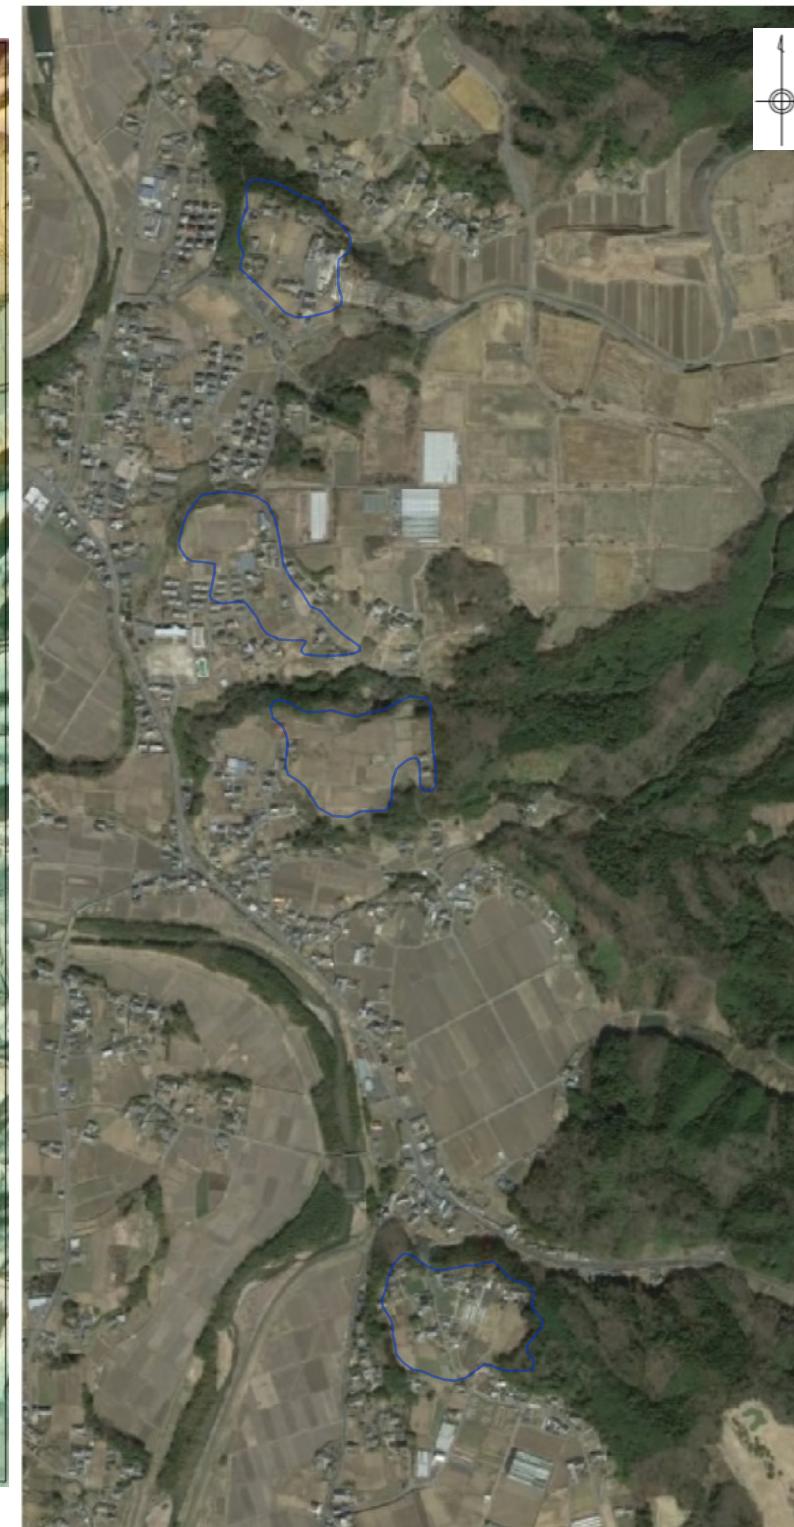
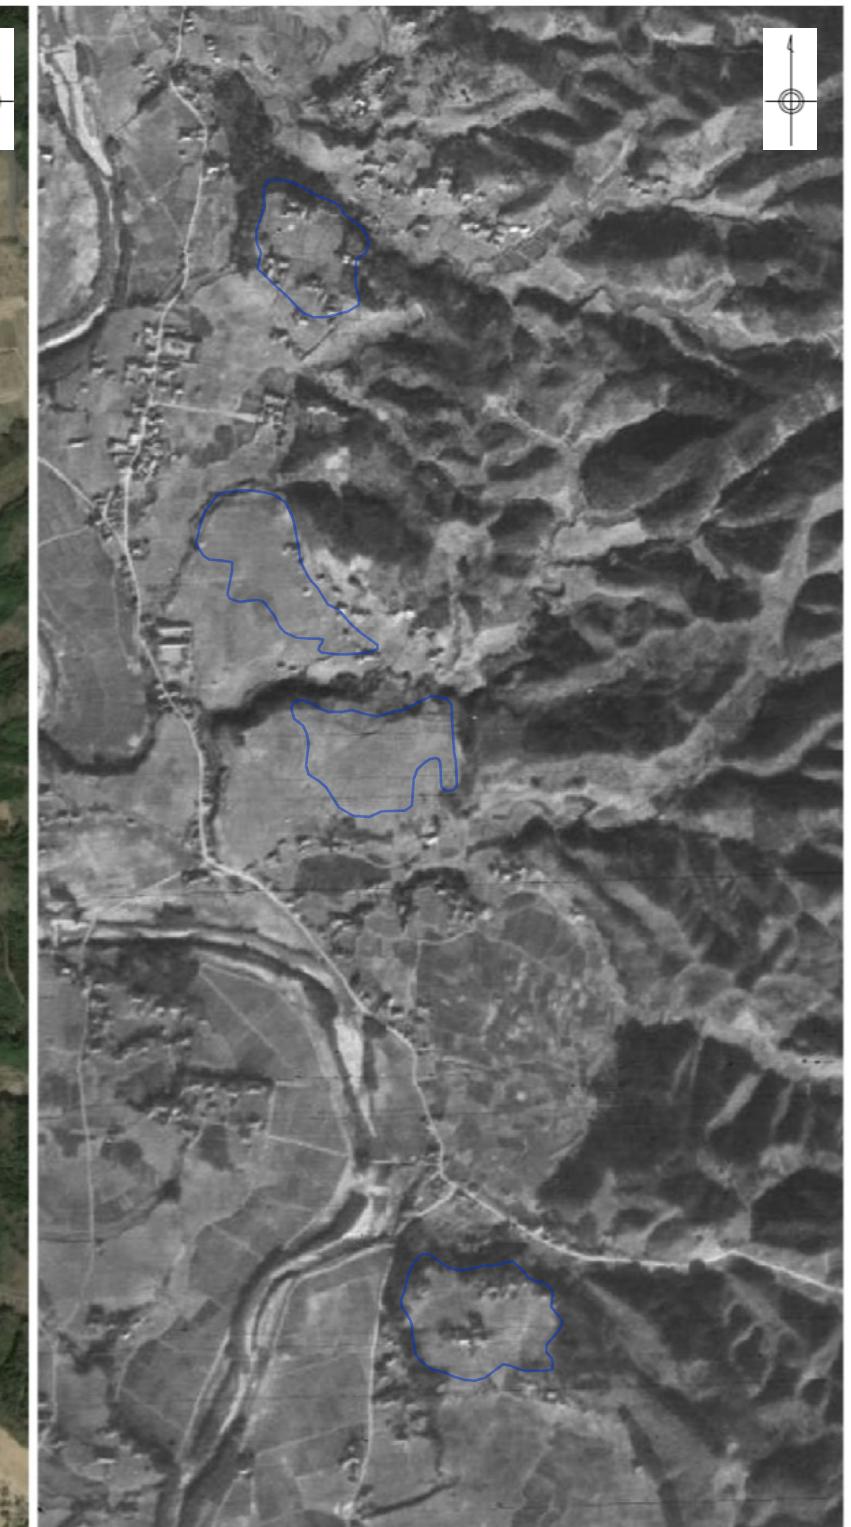
第1.3-23図 原東方付近のL1段丘面の人工改変

1947年米軍撮影航空写真で認められる地形と現在の地形を比較したが、少なくともL1段丘面に大規模な人工改変は確認されない。
