東海第二発電所 特別点検  
(原子炉格納容器)

補足説明資料

平成 30 年 3 月 8 日  
日本原子力発電株式会社

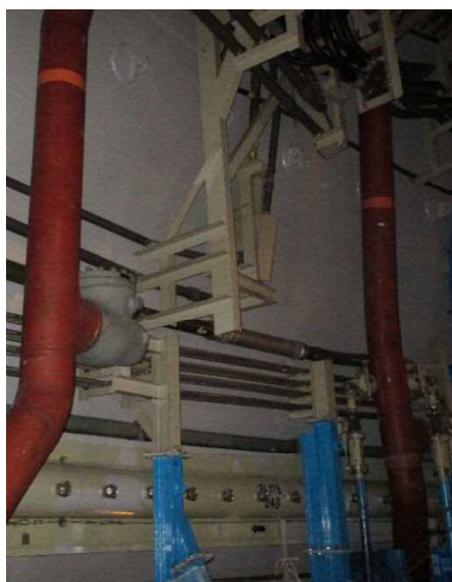
図 3. 8 足場組立前後状況（代表例）

仮設足場組立前

仮設足場組立後

特別点検では仮設足場を利用して可能な限り点検不可範囲を低減させる手法を選択して点検を実施した。

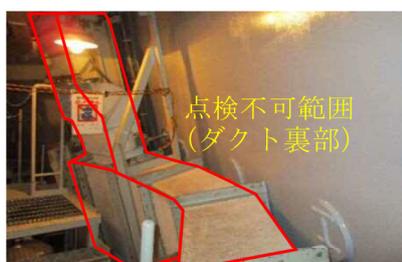
図 5. 1 今回定めた目視試験条件が確保できない範囲（代表例）

今回定めた目視試験条件ではないものの、従来の手法で点検できており、塗膜の健全性が維持されていることを確認していることから、現状保全を継続することで今後の運転延長期間における原子炉格納容器鋼板の健全性が保たれる。

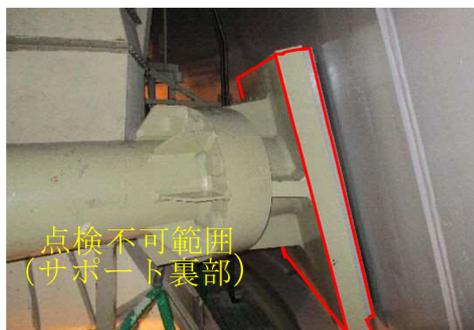
図 5. 2 干渉物等で接近が困難であり今回定めた目視試験条件が確保できない範囲（代表例）

干渉物等による点検不可範囲で、構造的に試験出来ない部位については、その周辺の塗膜等の状況から、原子炉格納容器の構造健全性または気密性に影響はなく、今後の運転延長期間において原子炉格納容器鋼板の健全性が保たれる。

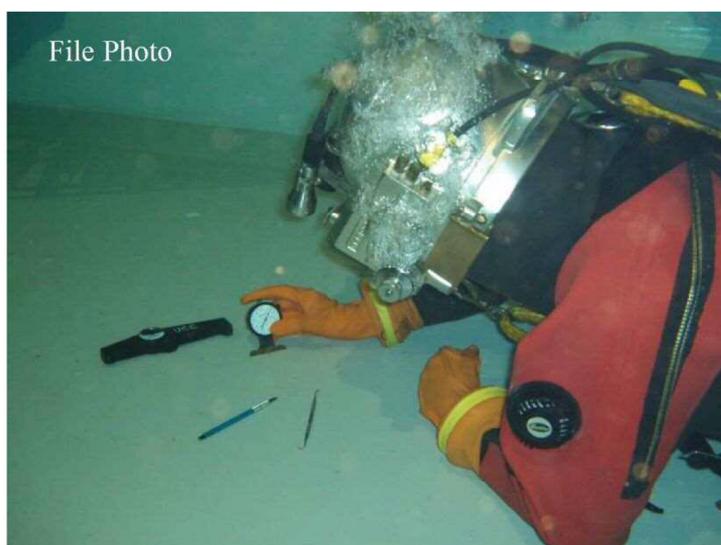
潜水作業イメージ写真(例)

潜水による目視試験は、吸盤付固定具や錘を使用し、壁面や底面に触れながら行う作業であり、必然的に近距離での検査が行われており、試験は1200 mm以内の距離から行われる。

照明付き潜水具を着用した試験員は、試験時の潜水毎にTest Chartの確認を行い、吸盤付固定具や錘で自身の体制を保持し、移動しながら点検を実施した。
