東海第二発電所

ブローアウトパネル閉止装置の加振試験結果(速報)

平成30年6月26日

日本原子力発電株式会社

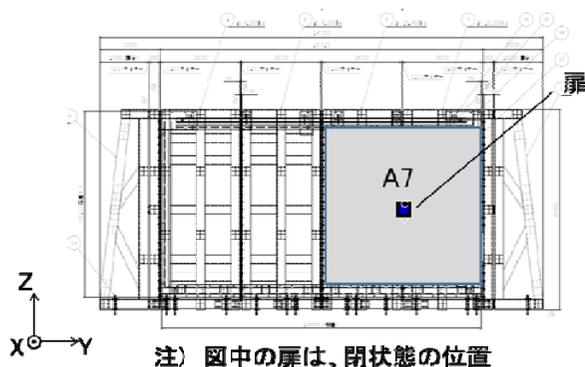
- ◆ 扉開状態では、X方向、Y方向、Z方向ともに明確な振動数ピークは確認されず、扉の固有震度数数は20Hz以上と評価した。
- ◆ 扉閉状態では、X方向(面外方向)にのみピークが確認され、閉状態面外方向の固有振動数は約16Hz(約0.0625秒)と評価した。

面外方向(X方向)のランダム波に対する扉の応答 (扉:開)

面外方向(X方向)のランダム波に対する扉の応答 (扉:閉)

- ◆ ブローアウトパネル閉止装置の固有振動数を確認するため、扉が開状態と閉状態時に、各方向(X,Y,Z方向)単独で、0.1Hz～30Hz程度の振動数成分を有する広帯域ランダム波(加振レベル2.0m/s²程度)で加振し、閉止装置の固有振動数を確認する。

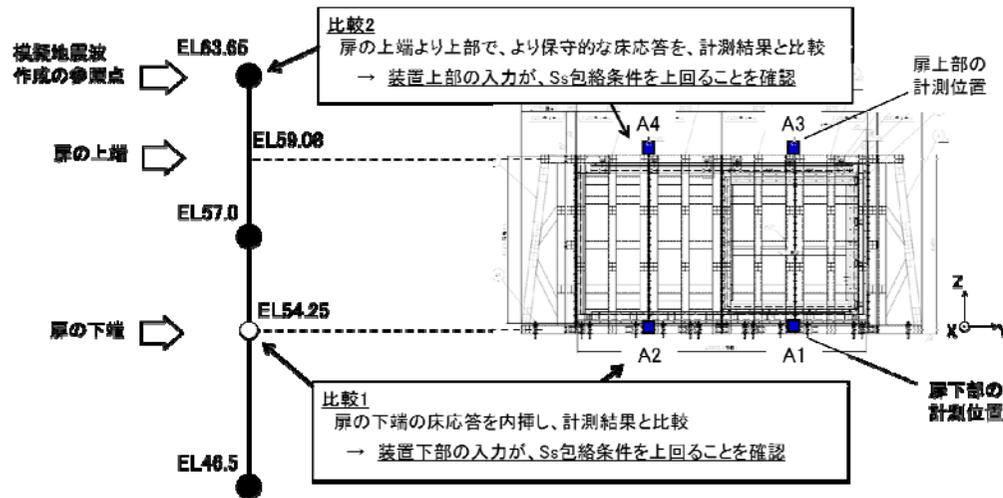
装置の設置高さとの計測位置の関係

実際の閉止装置と原子炉建屋原子炉棟串団子モデルの位置関係は左図のとおり。加振条件の妥当性の判断条件は以下のとおり。

比較1: 閉止装置下端位置の計測結果が、S_s条件での扉下端部の床応答を上回ること。

比較2: 閉止装置上端位置の計測結果が、より保守的なEL.+63.65mのS_s条件での床応答を上回ること。

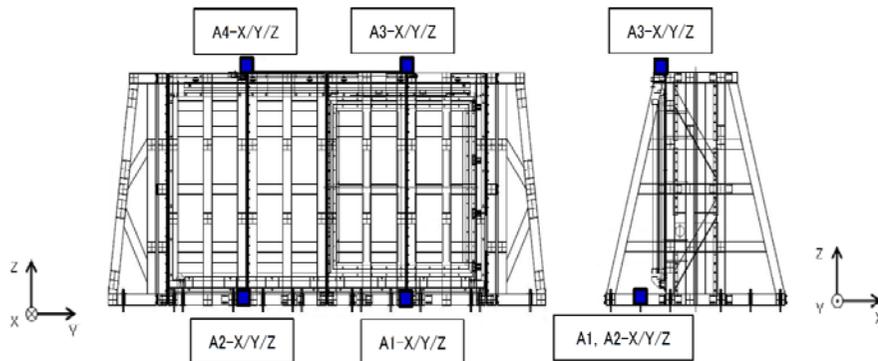
振動台及び支持架台の加速度計設置位置

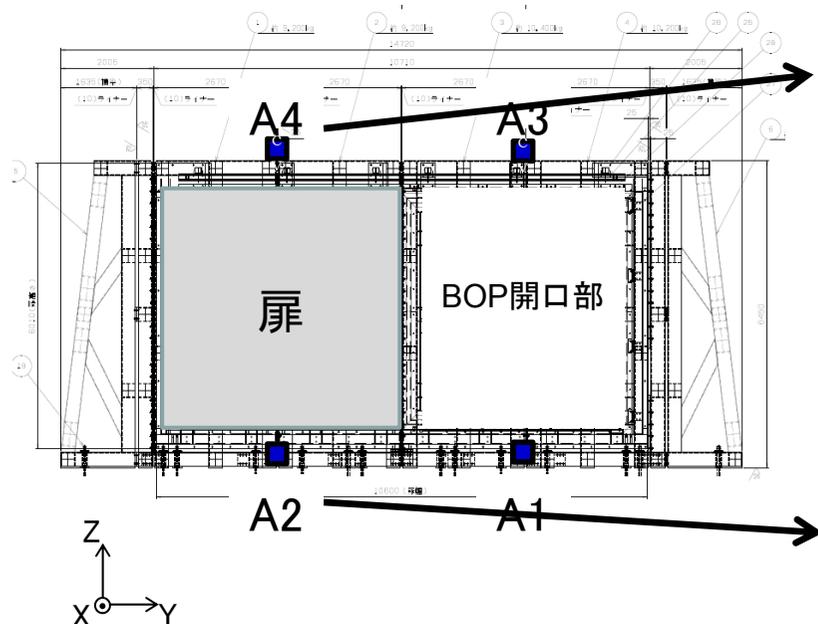
- ◆ 閉止装置の上部の最大加速度は、EL.+63.65mでの設計加速度を超えており、十分な加振がされていることを確認(比較2参照)
- ◆ 閉止装置の下部の最大加速度は、EL.+54.25mで想定される設計加速度を超えており、十分な加振がされていることを確認(比較1参照)

扉開時の最大加速度の比較(6月20日レベル3加振時)
(最大加振レベルの試験結果とS_s包絡条件を比較)

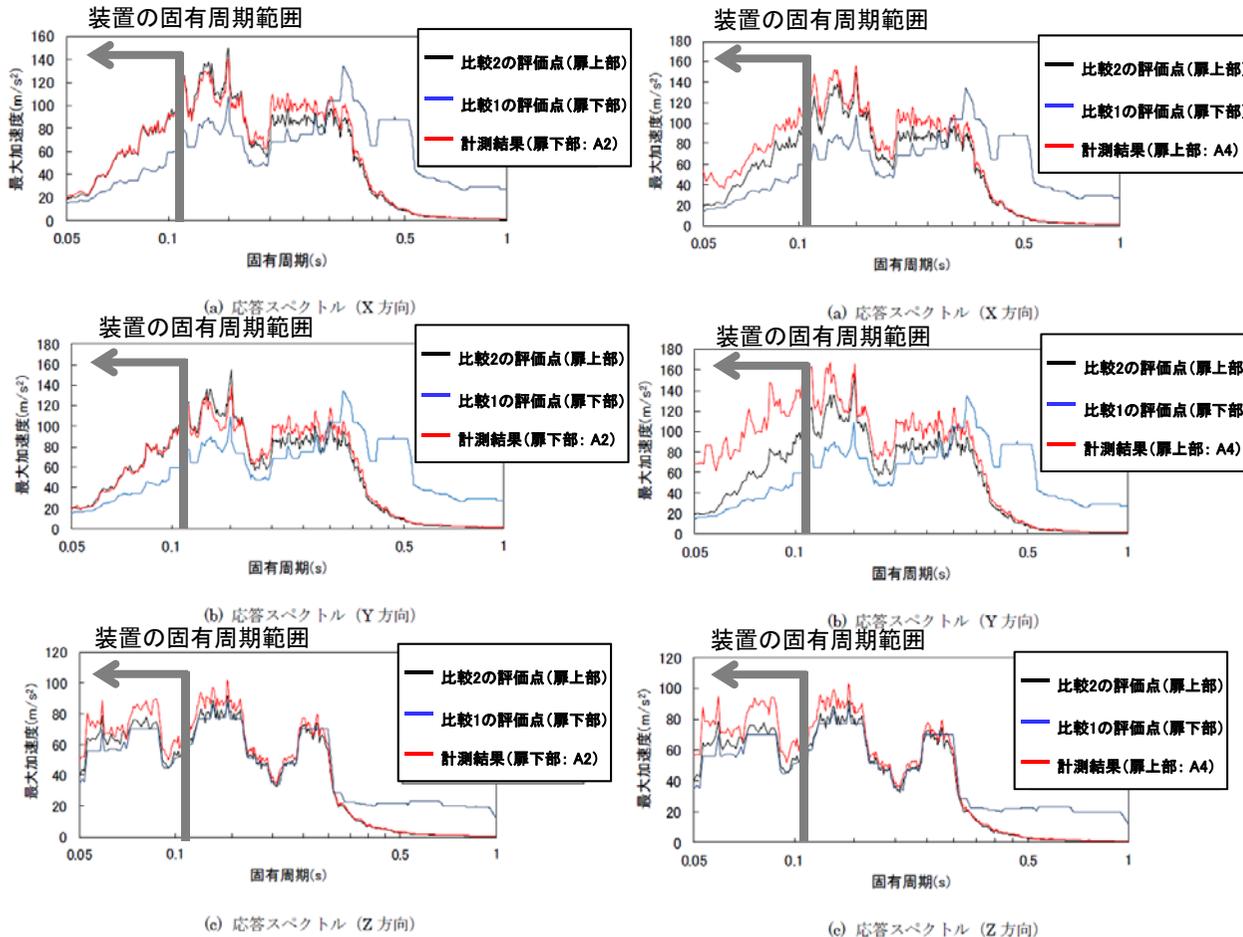
- ◆ 閉止装置の固有周期範囲において, 閉止装置下部の応答スペクトル(赤線)は, 扉下端(EL.+54.25m)の設計応答スペクトル(青線)を超えており, 十分な加振がされていることを確認(扉の下部の応答スペクトル比較参照)
- ◆ 同様に, 閉止装置の上部の応答スペクトル(赤線)は, 扉上部の質点(EL.+63.65m)の設計応答スペクトル(黒線)を超えており, 十分な加振がされていることを確認(扉の上部の応答スペクトル比較参照)

扉の下部(計測位置:A2)

扉の上部(計測位置:A4)

扉開時の応答スペクトルの比較
(最大加振レベルの試験結果とS_s包絡条件(減衰定数1.0%)を比較)

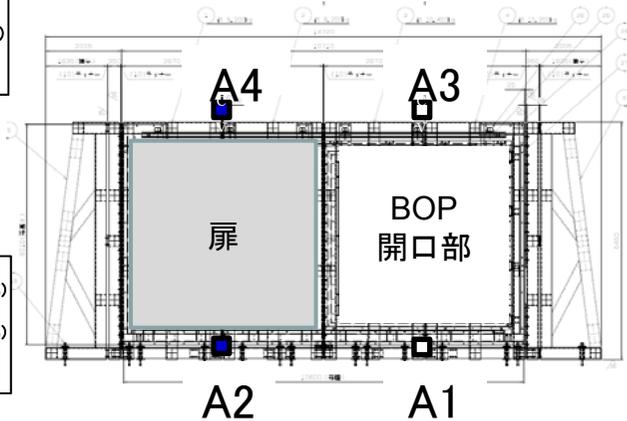
応答スペクトルによる判定結果

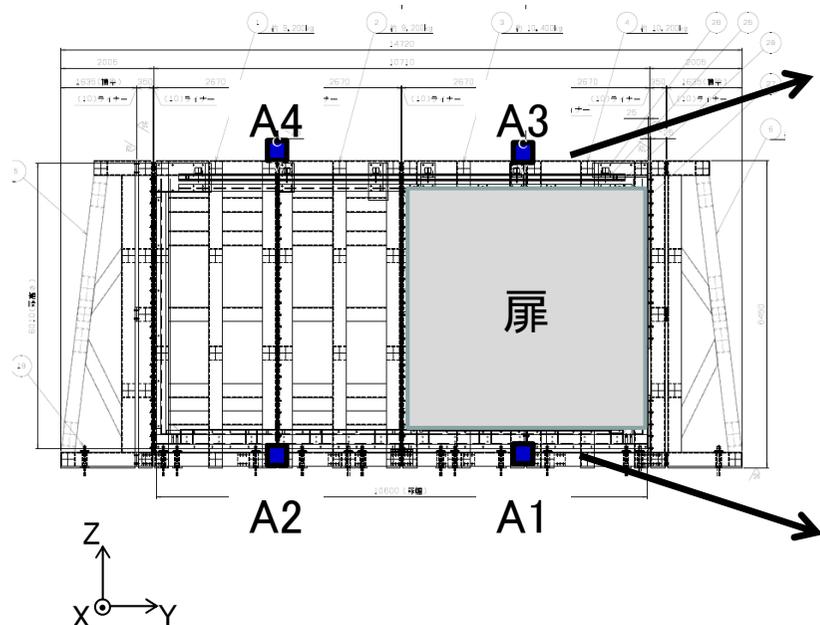
- ◆ 閉止装置の上部の最大加速度は、EL.+63.65mでの設計加速度を超えており、十分な加振がされていることを確認(比較2参照)
- ◆ 閉止装置の下部の最大加速度は、EL.+54.25mで想定される設計加速度を超えており、十分な加振がされていることを確認(比較1参照)

扉閉時の最大加速度の比較(6月21日レベル3加振時)
(最大加振レベルの試験結果とS_s包絡条件を比較)

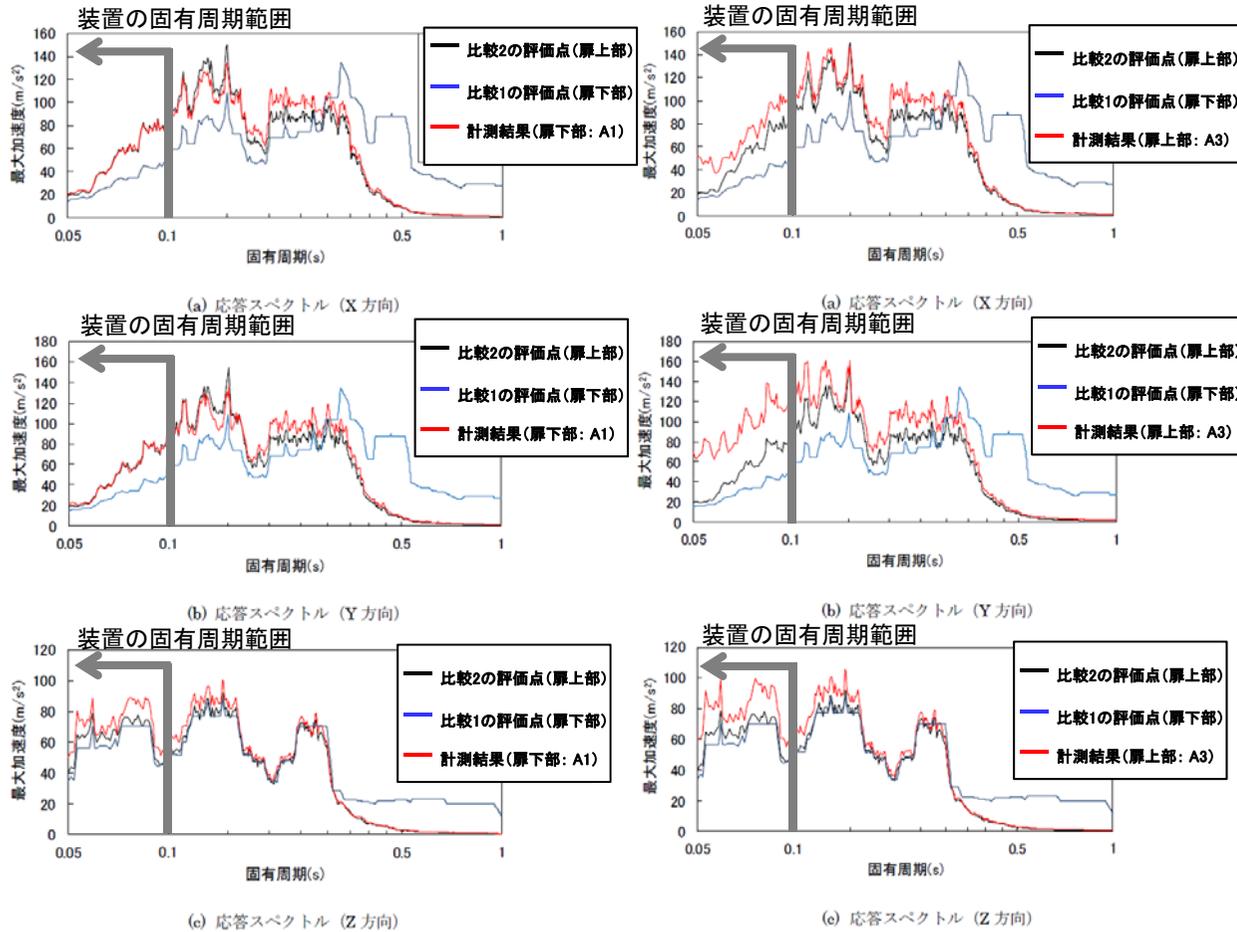
- ◆ 閉止装置の固有周期範囲において、閉止装置下部の応答スペクトル(赤線)は、扉下端(EL.+54.25m)の設計応答スペクトル(青線)を超えており、十分な加振がされていることを確認(扉の下部の応答スペクトル比較参照)
- ◆ 同様に、閉止装置の上部の応答スペクトル(赤線)は、扉上部の質点(EL.+63.65m)の設計応答スペクトル(黒線)を超えており、十分な加振がされていることを確認(扉の上部の応答スペクトル比較参照)

扉の下部(計測位置:A1)

扉の上部(計測位置:A3)

扉閉時の応答スペクトルの比較
(最大加振レベルの試験結果とS_s包絡条件(減衰定数1.0%)を比較)

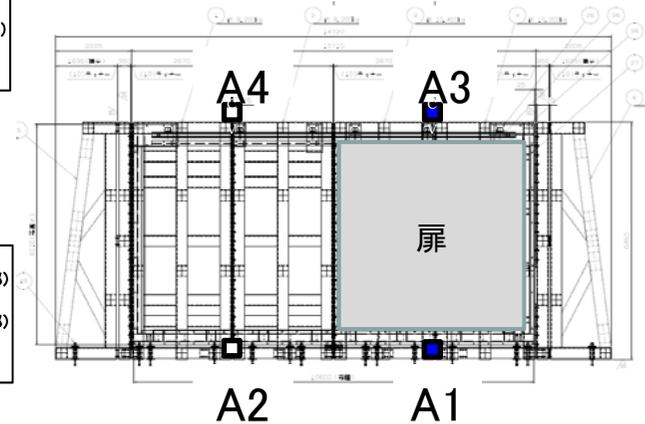
応答スペクトルによる判定結果

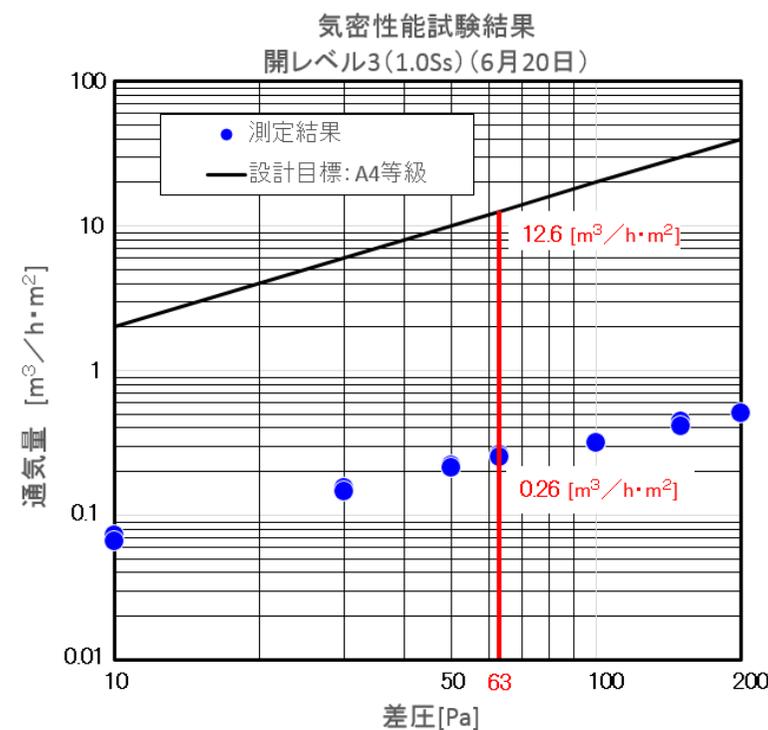
- ◆ 扉開放時に基準地震動Ssが発生した場合、扉閉止後には、十分な気密性能が確保できることを確認した。また、扉閉状態で基準地震動Ssが発生した場合でも、扉閉止後には、十分な気密性能が確保できることを確認した。
- ◆ 今回の一連の加振試験後の最大漏えい量は $0.27\text{m}^3/\text{h}\cdot\text{m}^2$ であり、この場合でも、原子炉建屋原子炉棟全体の漏えい量は、非常用ガス処理系の定格容量の50%程度であり、非常用ガス処理系にて63Pa以上の負圧が達成可能であることを確認した。

閉止装置の気密確認試験結果

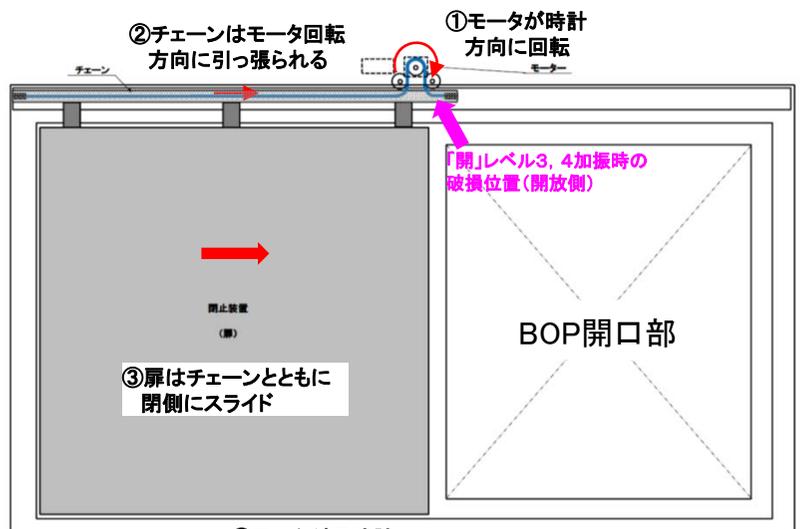
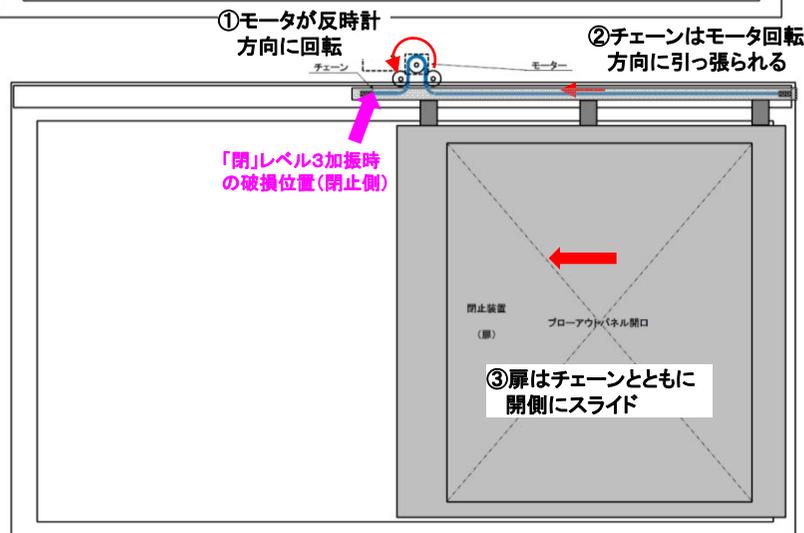
電動駆動用チェーンの一部が破損する不具合を確認。破損個所は、扉全開又は全閉時にガイド用歯車(スプロケット)とのチェーン端部までの距離が短い側(扉開状態では開放側が破損、扉閉状態では閉止側が破損)であった。

扉開閉のメカニズム

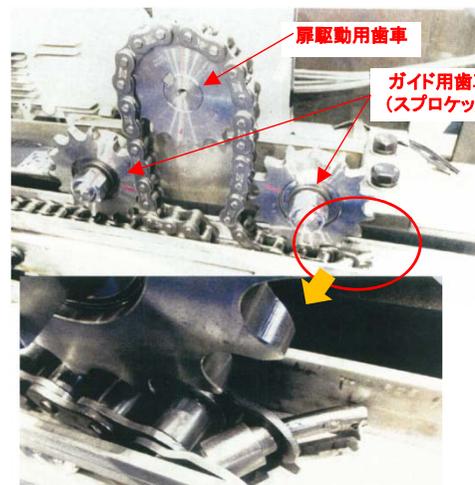
- ・レベル3加振にて電動駆動用チェーンに破損が確認された。閉操作側のチェーンに破損はなく、電動にて閉操作可能であった。
- ・レベル4加振の際には、扉閉状態のレベル4でのチェーン破損対策(チェーン端部3リンク分のピンの廻り止め溶接)と同じ対策を実施したが、廻り止め溶接箇所隣接したチェーンの破損が確認された。

扉開状態レベル3加振後のチェーンの状態(6月20日)

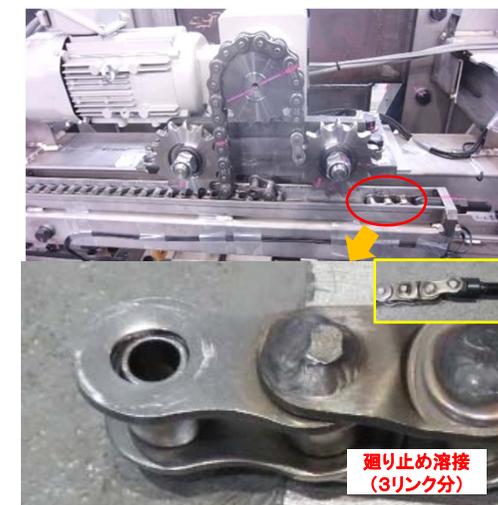
扉開状態 レベル4加振後のチェーンの状態(6月22日)
(端部近傍の3つのピンについて廻り止め溶接を実施した結果、廻り止め溶接を実施していないチェーンに破損を確認)

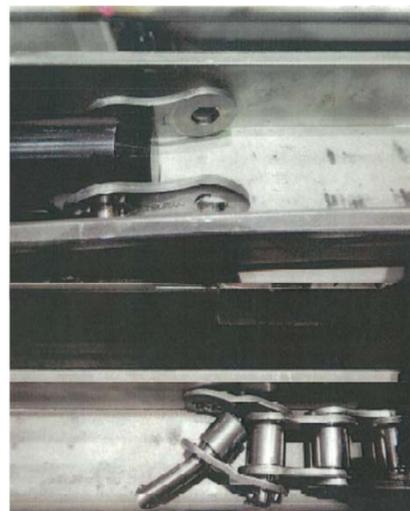
- ・レベル3加振にて電動駆動用チェーンに破損が確認された。この際、閉止状態の扉が約300mm移動し、扉端部に正面から見て約50mmの開放が発生した。
- ・レベル4加振の際には、レベル3でのチェーン破損部位を補強(廻り止め溶接)したため、チェーンに破損は生じず、電動開閉及び手動開閉は可能であった。なお、チェーンの伸び(全長約5584mmに約38mmの伸び発生)が確認された。

扉閉状態レベル3加振後のチェーンの状態(6月21日)

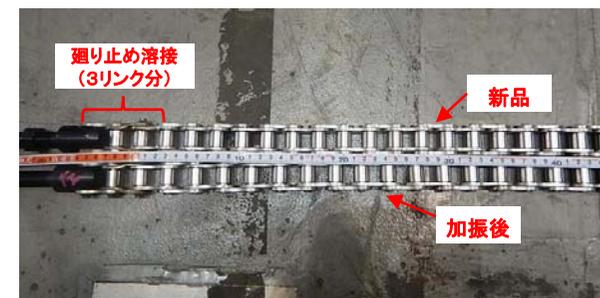
扉閉状態 レベル4加振後のチェーンの状態(6月21日)
(端部近傍の3つのピンについて廻り止め溶接を実施した結果、チェーン破損はなかったが約38mm(新品全長5584mm)の伸びが確認された)

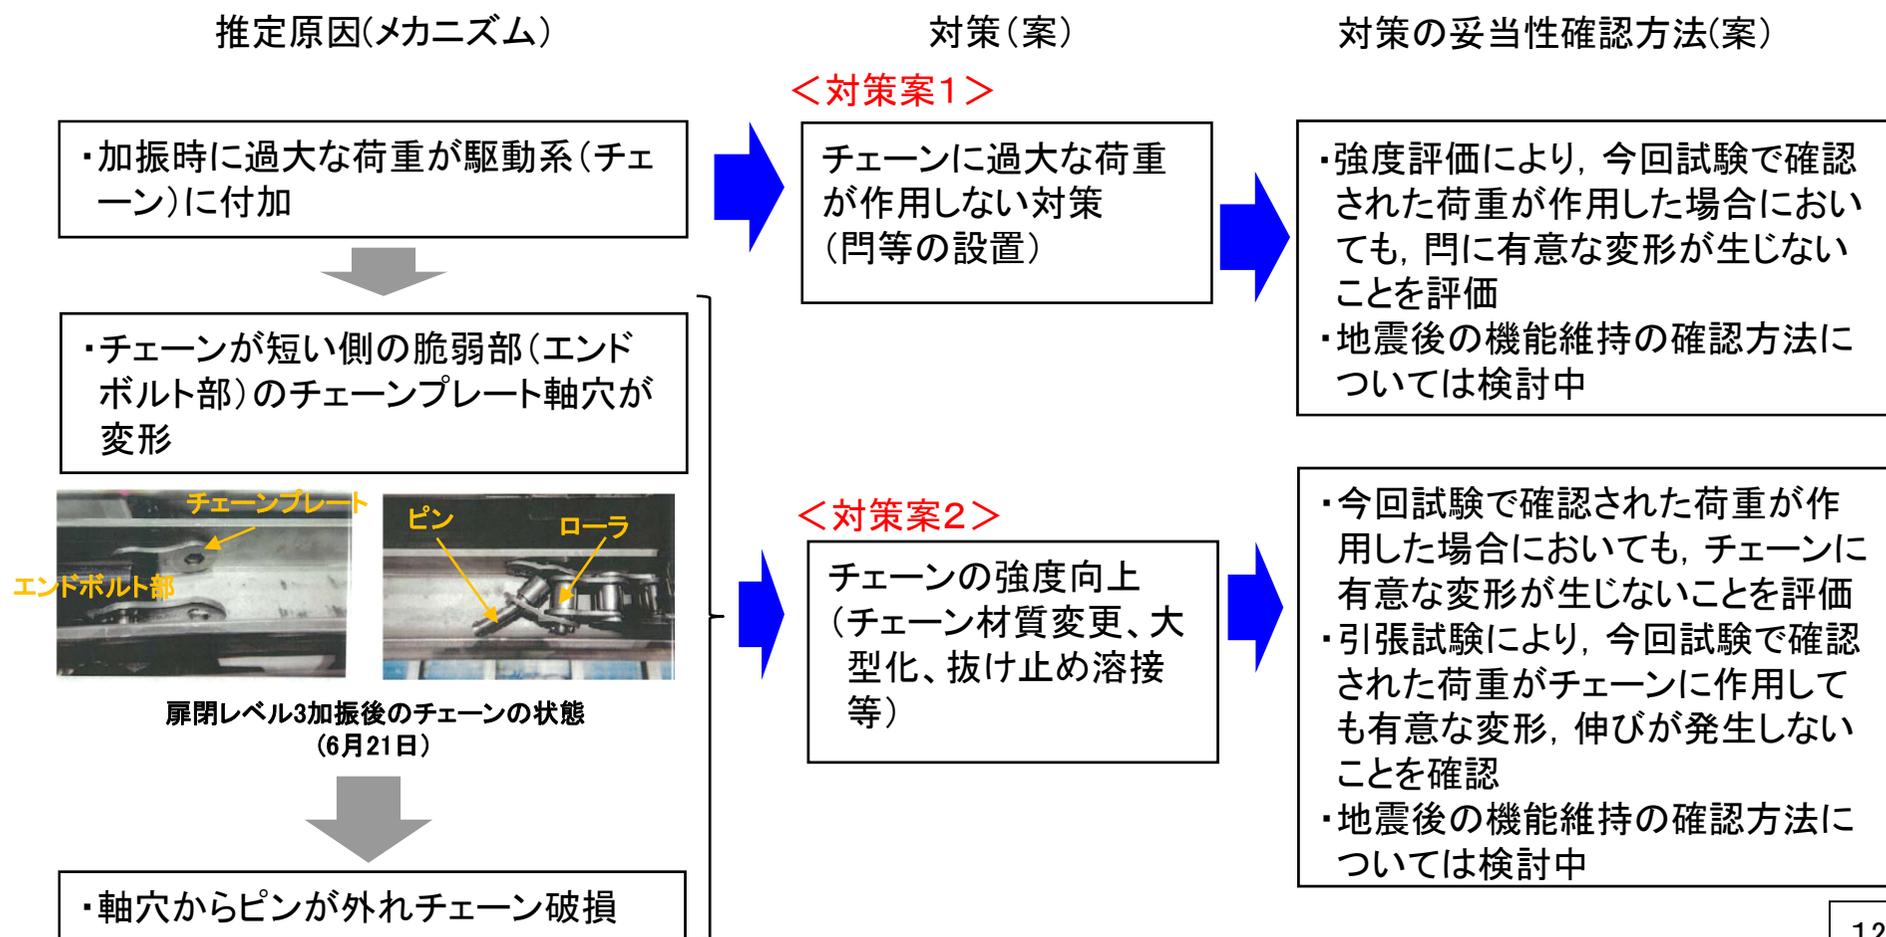
扉開状態でのレベル3(1.0Ss)及びレベル4(1.1Ss目標), 並びに扉閉状態でのレベル3(1.0Ss)加振にてチェーンの破損を確認。扉閉状態でのレベル4(1.1Ss)加振ではチェーンの伸びを確認

- ・現在, 推定原因と対策案は以下のとおり。対策案1, 2, 又はこれらの組み合わせによる対応を検討中
- ・今後, 詳細を検討し報告予定

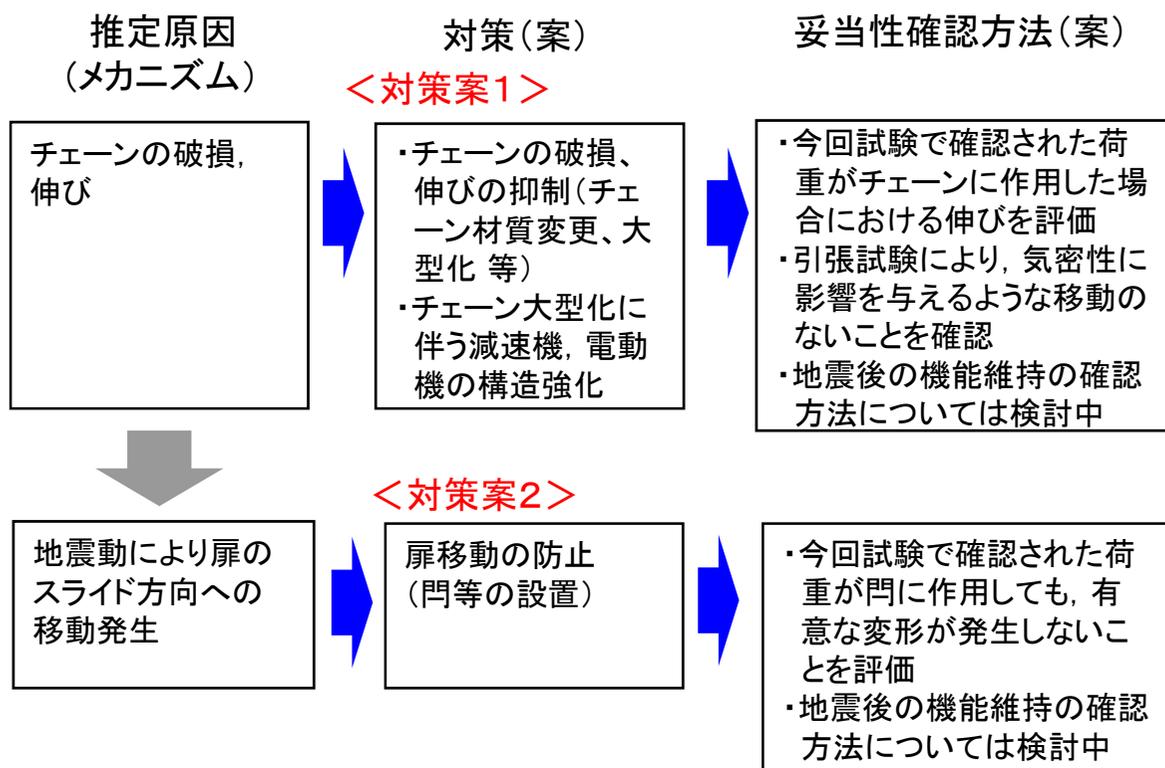
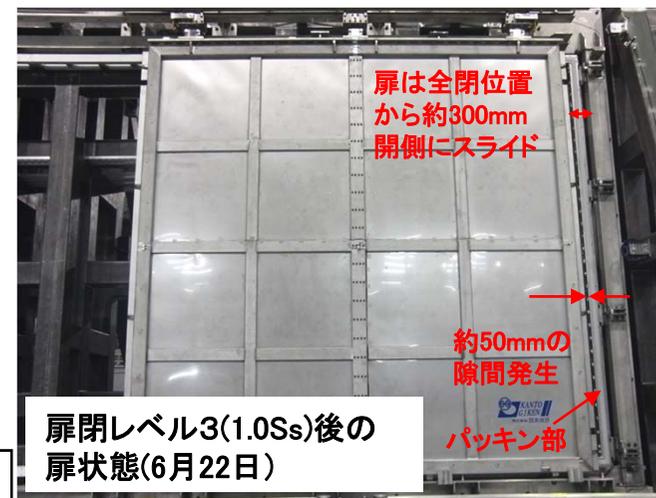
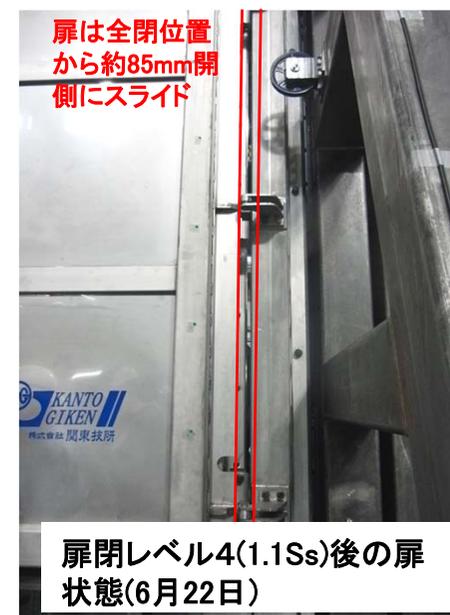
扉閉状態でのレベル3(1.0Ss)及びレベル4(1.1Ss目標)の加振にて、閉止中の扉が開方向に移動し、閉止が維持できないことを確認

- ・現在、推定原因と対策案は以下のとおり、対策案1, 2, 又はこれら対策の組み合わせによる対応を検討中
- ・今後、詳細を検討し、報告予定

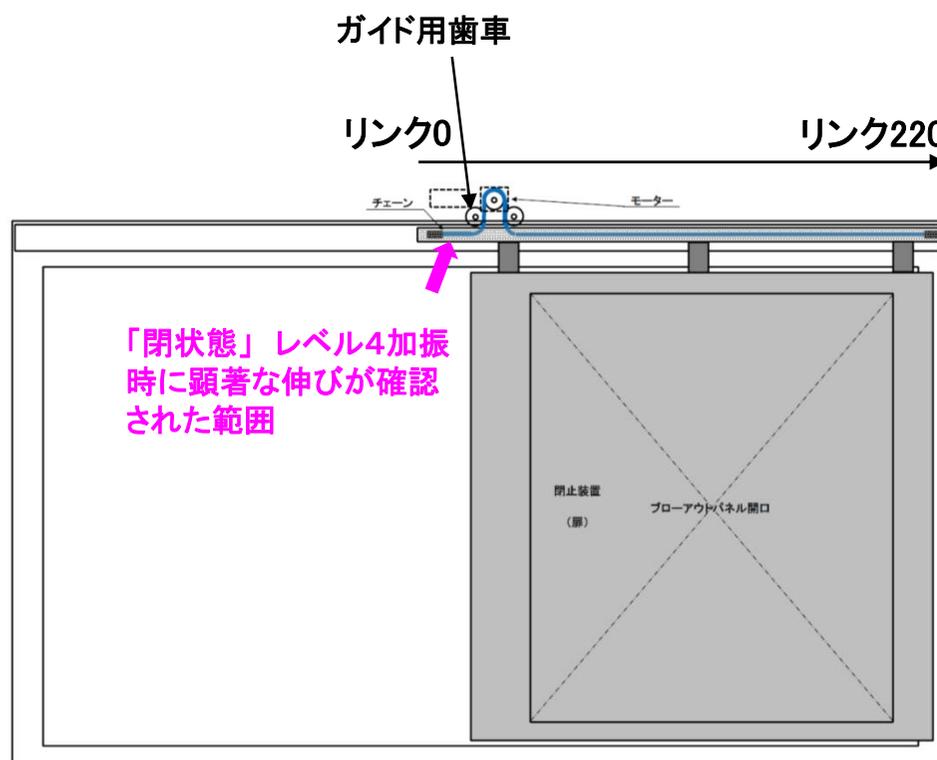
<参考> 扉閉状態 レベル4加振時の電動駆動用チェーンの伸び量

- ・閉レベル4の加振後の電動駆動用チェーンの伸び量は以下のとおり。
- ・チェーン全体の伸び量は、 $5622\text{mm}-5584\text{mm}=38\text{mm}$ であった。
- ・全体の伸び量38mmに対して、端部から20リンク分の伸びが約26mmであった。
- ・以上より、扉の開状態及び閉状態において、ガイド用歯車から端部までの距離が短い側のチェーンへの負荷が大きく破損の要因となっていることが分かった。
