## 東海第二発電所

# 特別点検及び劣化状況評価について

平成31年3月12日

日本原子力発電株式会社

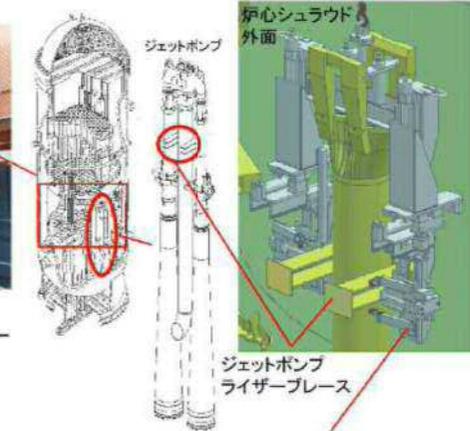
### ジェットポンプライザーブレースアーム溶接部UT概要

試験装置:ジェットポンプライザーブレースアーム溶接部UT装置

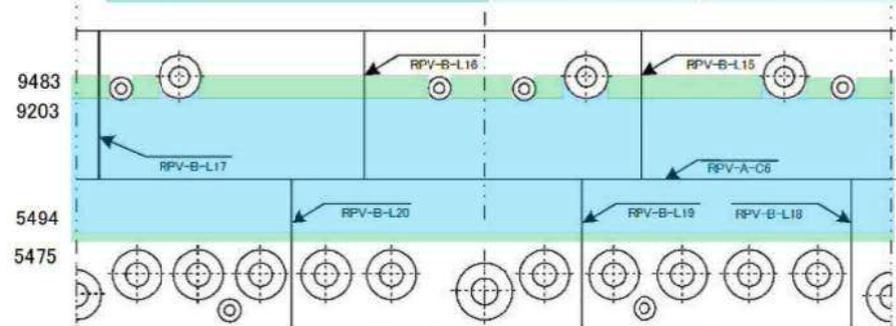
炉心領域周辺を輪切りにして平面展開した図

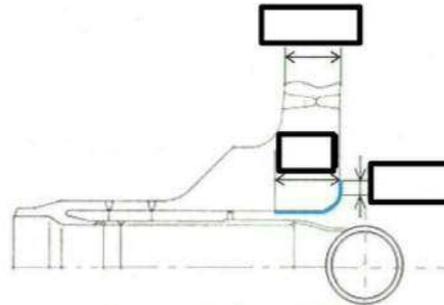
給水ノズルコーナー部断面図

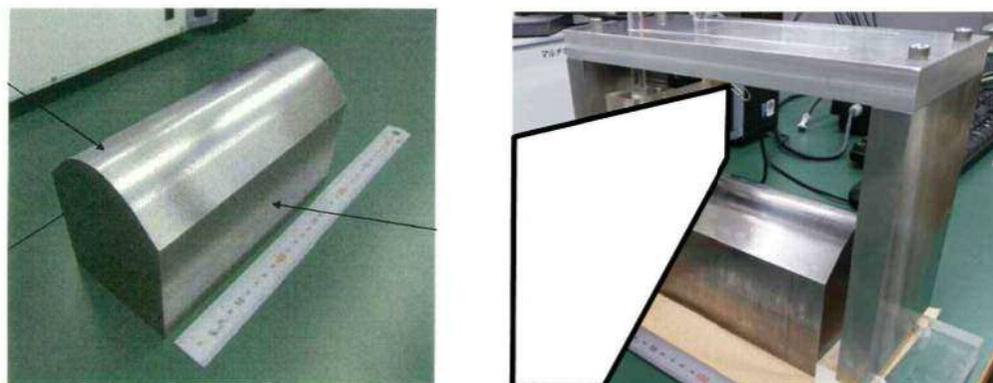
基礎試験 給水ノズルコーナー部ECT試験体

No.	確認項目	試験体形状	材質	付与欠陥	確認方法	結果
1	材料の影響確認 (磁性体へのECT適用可否)	・平板形状	SFVQ1A*	・EDM ノッチ	平板形状試験体での欠陥 信号検出の可否確認	欠陥信号が得られること を確認
2	曲率形状の影響 (平面/曲面の違い)	・2次元 R形状	SFVQ1A*	・EDM ノッチ	曲面形状試験体での欠陥 信号検出の可否確認	形状による欠陥検出性 への影響がないことを確 認

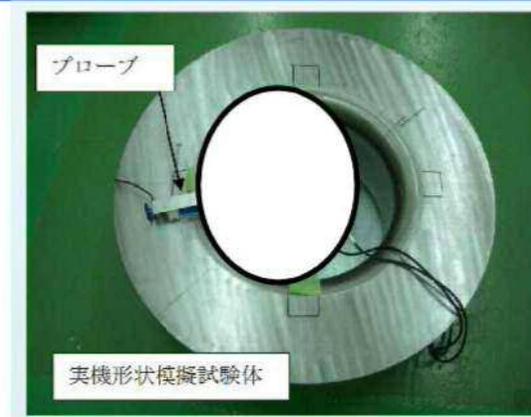
基礎試験の技術検討結果を踏まえ、基礎試験で実施したEDMノッチに加え、機械疲労亀裂を付与し試験を行った。また、酸化被膜や磁気ノイズ等の影響も含めて検討を行った。また、実機給水ノズル形状(3次元形状)の試験体(下図)においても付与した欠陥の検出が可能であるか確認した。

実機適用試験 給水ノズルコーナー部ECT試験体(実機形状模擬)

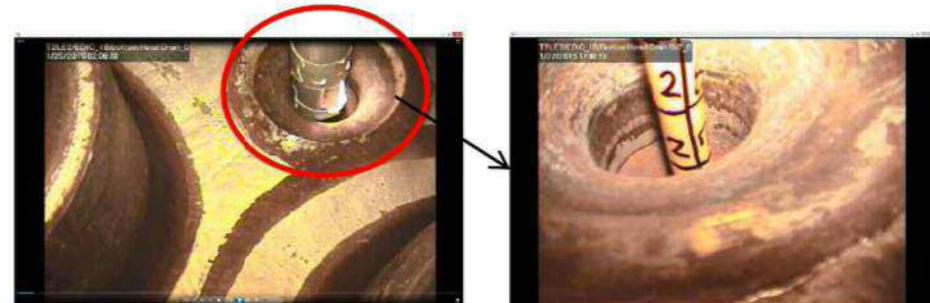
目視試験の様子

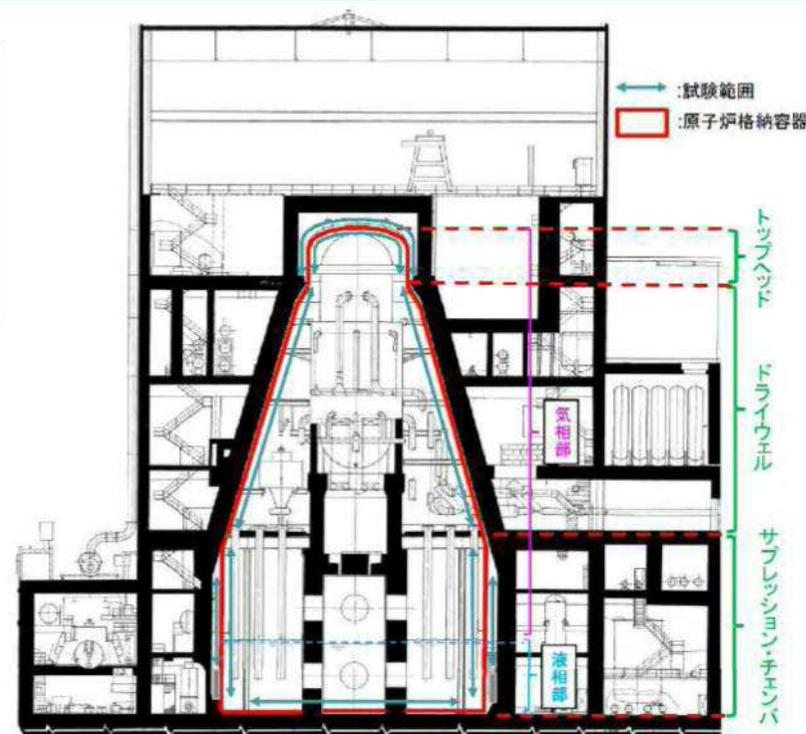
原子炉建屋 断面図

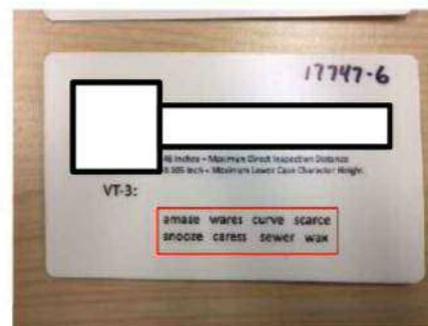
Test Chart(代表例)

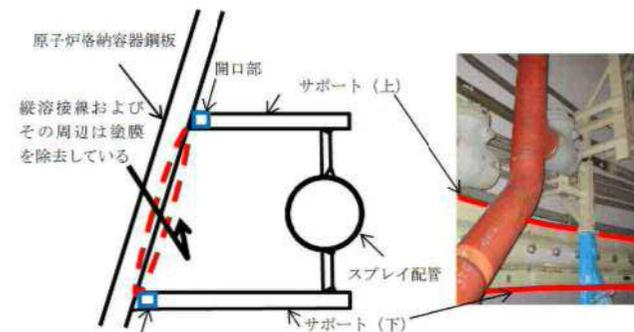
当該サポートの原子炉格納容器鋼板の縦溶接線の開口部から内部を確認した結果、現地溶接に伴い塗膜を除去した部位(縦溶接線および周辺)に軽微な発錆を確認した。当該部について簡易な手入れにより軽微な発錆は除去でき、減肉は確認されなかった。サポート内部の他の部位は周辺と同一環境であり健全であると考え、今後の保全の中でファイバースコープ等による確認を行って点検範囲の拡充を図っていく。

開口部 サポート断面概要図(イメージ図)

例 原子炉格納容器内スプレイ配管サポート部

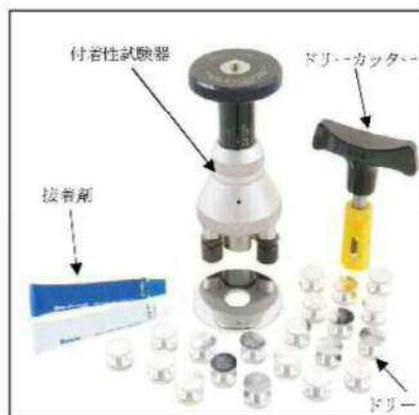
「プルオフ法」は、ドリリーと呼ばれる円筒形の引張端を塗膜に接着剤で固着させ、接着剤が乾いた後、ドリリーを引張り、塗膜が剥がれるために必要な最小の張力を測定する方法であり、塗膜の付着性能を具体的な数値で表すことができる。

部位	平均値	最大/最小
至近に塗装実績のない箇所	3.1 MPa (6点)	4.2 / 2.3 MPa
至近に塗装実績のある箇所 (今定検で塗装)	4.0 MPa (6点)	6.4 / 2.0 MPa
全試験箇所平均	3.5 MPa (12点)	—

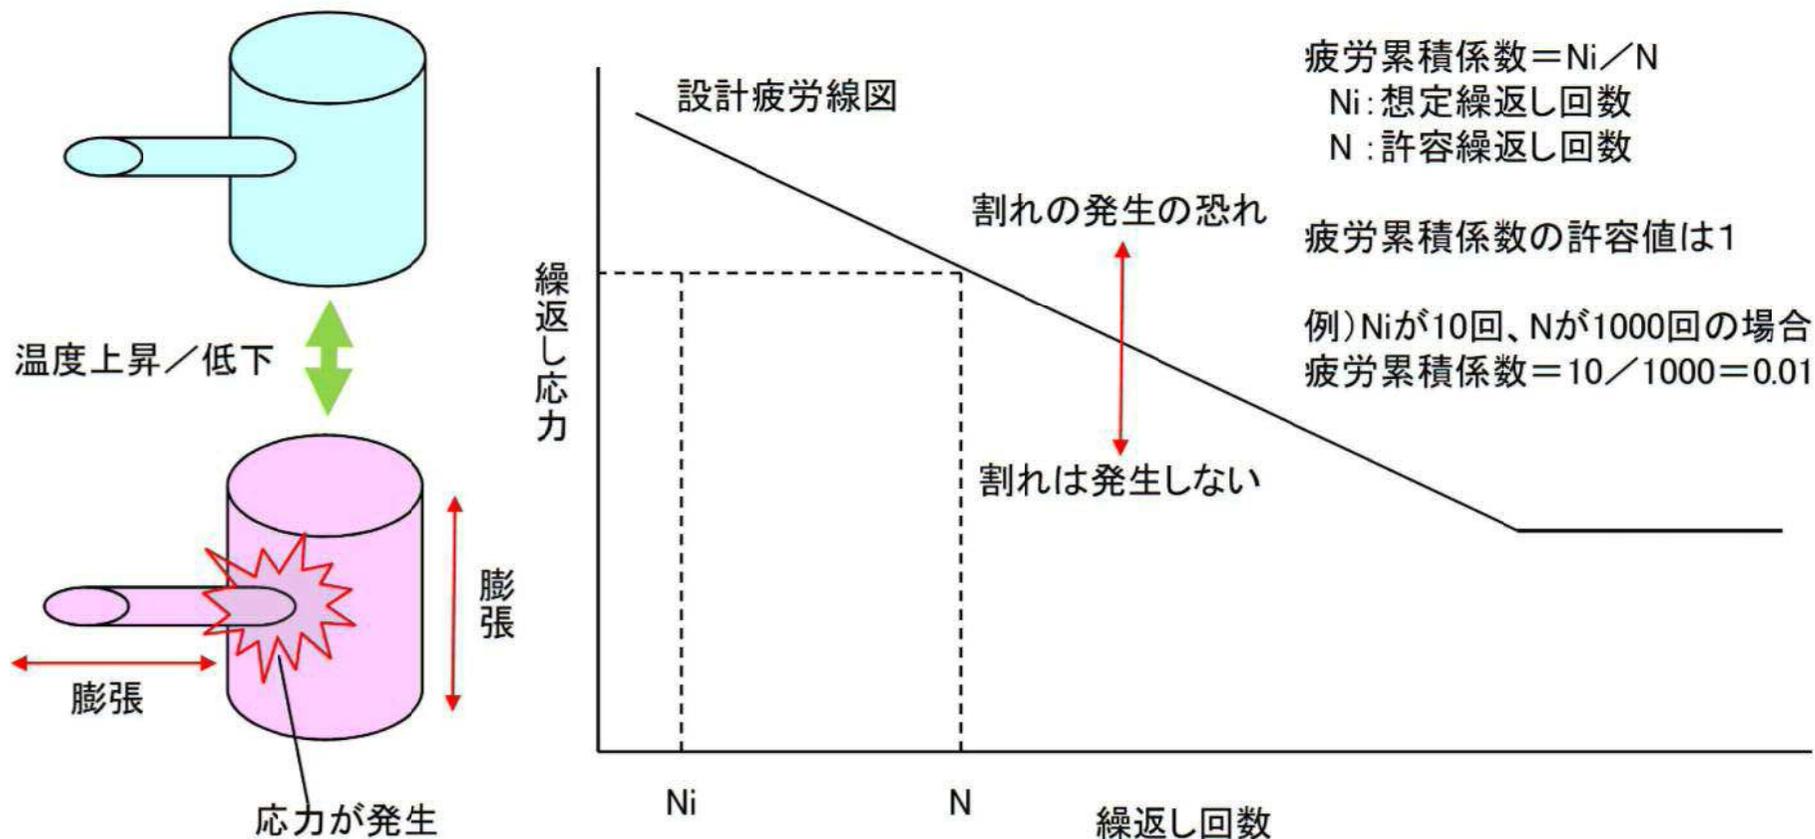
金属の温度が上がると、熱により膨張し、不連続部があると応力が発生する。温度上昇と温度低下を繰り返すと力が繰り返しかかることとなり、ある繰り返し回数を超えると割れが生じることがある。この事象を疲労といい、繰り返し応力が比較的大きい場合の疲労を低サイクル疲労という。

温度上昇／低下を繰り返すことで、繰り返し応力が発生する

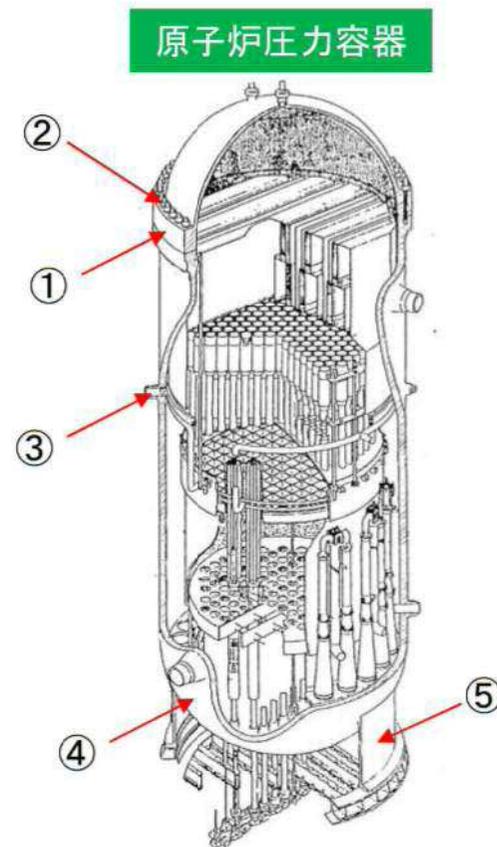
評価対象機器		運転実績回数に基づく疲労評価 (60年時点)	
		大気中での 疲労累積係数	環境を考慮した疲労 累積係数(接液部)
原子炉 圧力 容器	①主フランジ	0.0177	—
	②スタッドボルト	0.2526	—
	③給水ノズル	0.1270	0.6146
	④下鏡	0.0416	0.4475
	⑤支持スカート	0.5691	—

原子炉圧力容器の評価対象

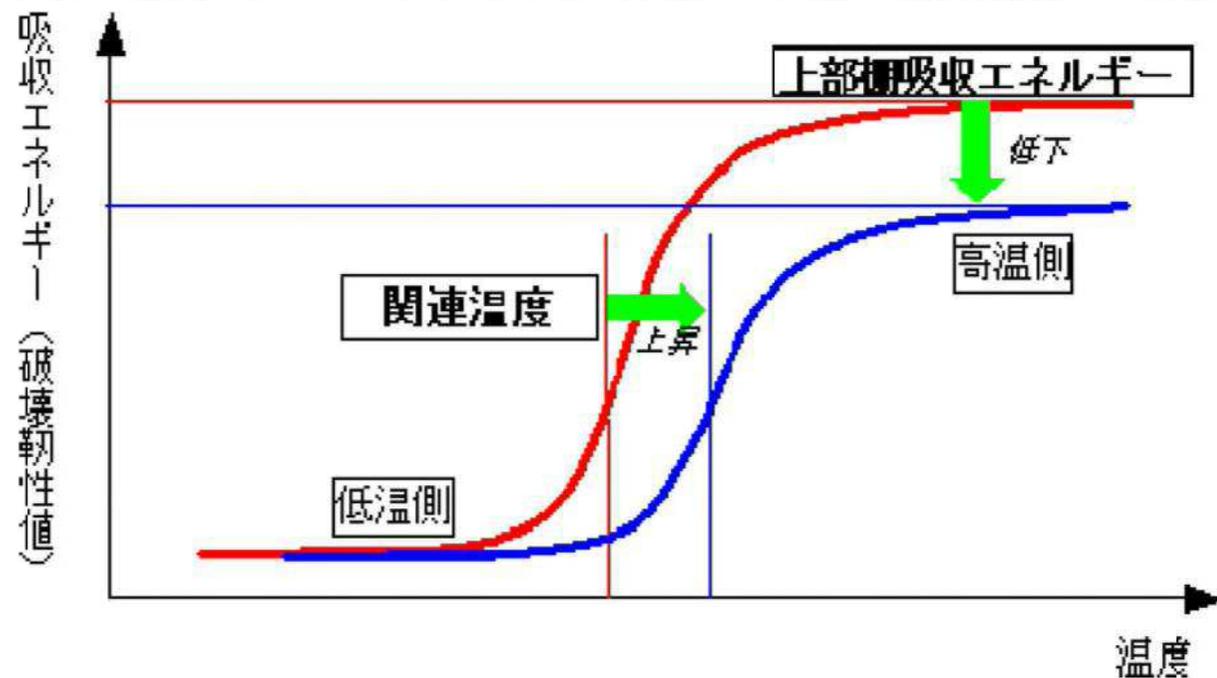
低温側から高温側の間で吸収エネルギーが変化する領域の代表点を**関連温度**(または、脆性遷移温度)と呼びます。また、高温側での吸収エネルギーを**上部棚吸収エネルギー**と呼びます。(定義については電気技術規程「原子力発電所用機器に対する破壊靱性の確認試験方法」(JEAC4206)に規定されています。)

関連温度が上昇するということは、低温側の破壊に対する抵抗力(破壊靱性値)が低い領域が拡大することを意味しています。また、上部棚吸収エネルギーが低下するということは、高温側の破壊に対する抵抗力(破壊靱性値)が低下することを意味します。これらのパラメータを監視することにより原子炉容器の中性子照射脆化の程度を把握することができます。

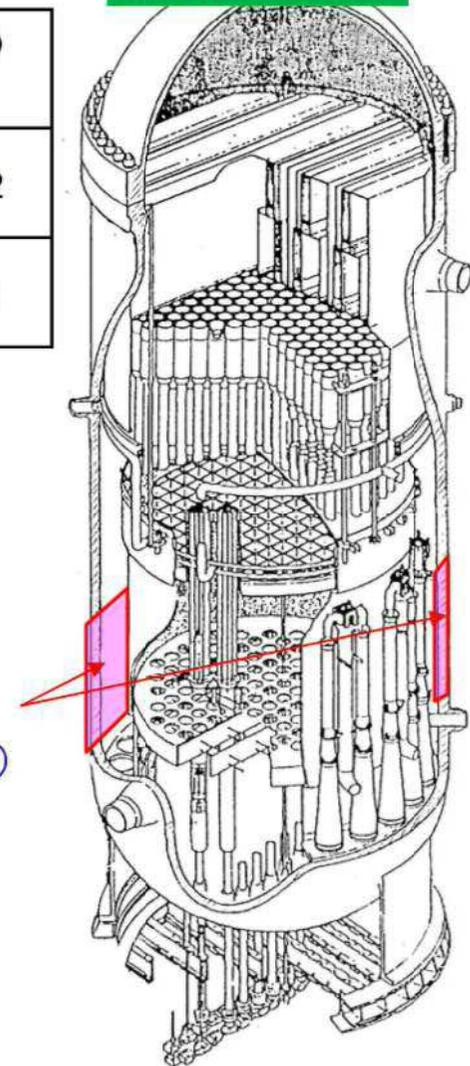
評価対象  
(胴の炉心領域部)

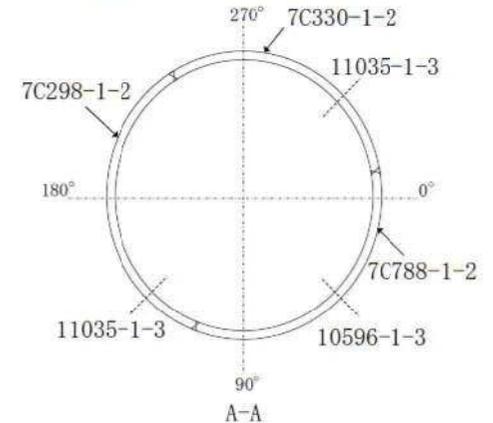
中性子照射量が  
 $1.0 \times 10^{21} \text{ n/m}^2$ を  
超える範囲

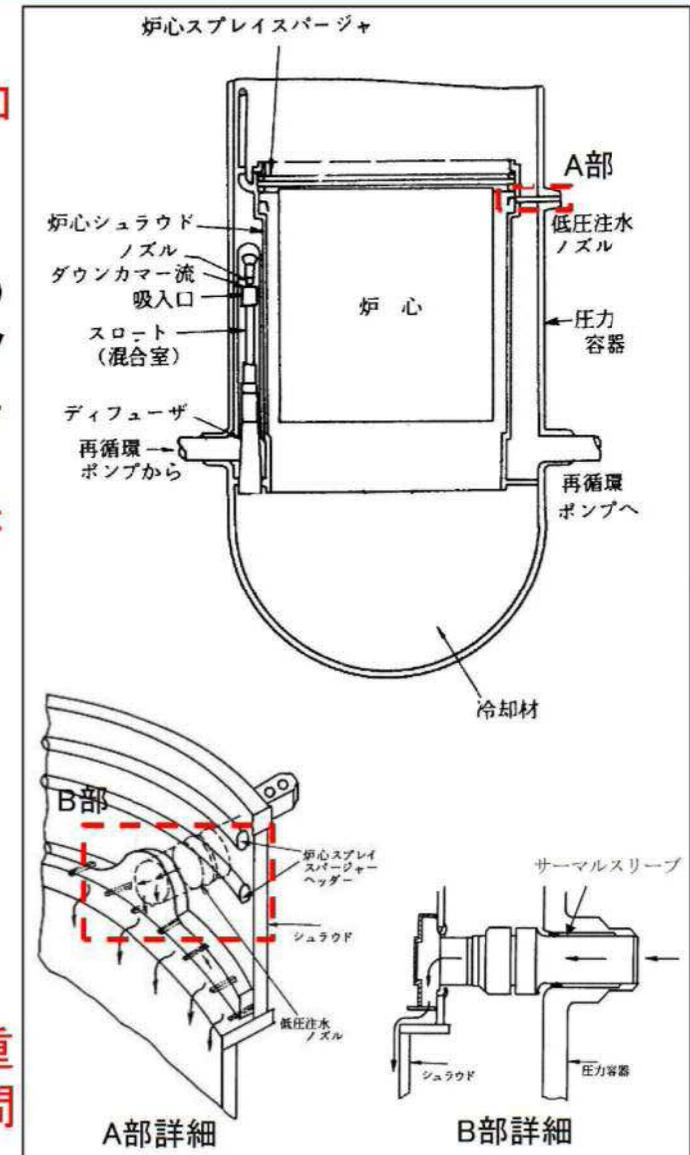
低圧注水ノズルの注水先

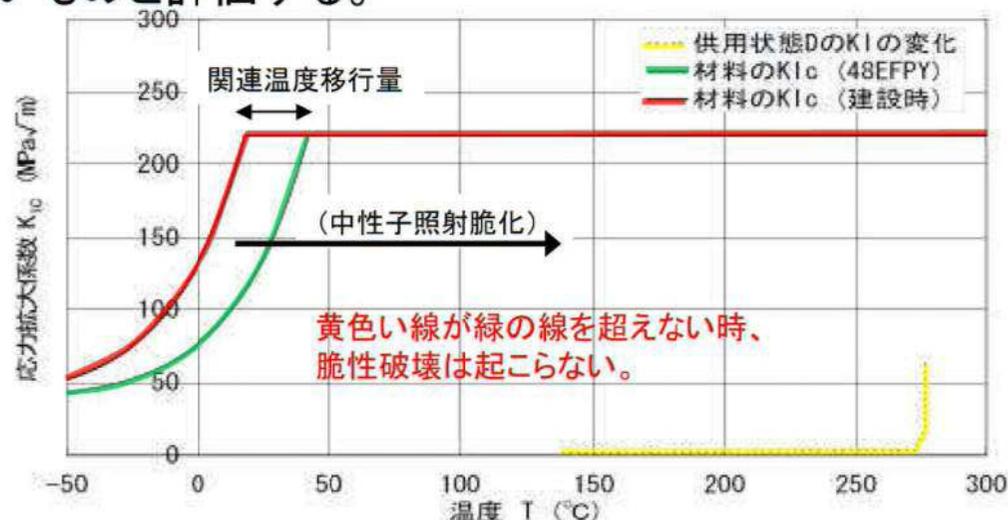
- ・「原子炉冷却材喪失(原子炉に近い配管が破断し、原子炉水が漏えいする事象)」における・BWR-5のPTS評価\*の結果、中性子照射脆化を考慮し関連温度移行量が増加しても、下図のとおり静的平面ひずみ破壊靱性値( $K_{IC}$ )は応力拡大係数( $K_I$ )に対して、十分な裕度があることが確認されている。ここで、 $K_{IC} > K_I$ であれば脆性破壊には至らない。
- ・プラント毎に関連温度初期値、関連温度移行量(脆化量)に差異はあるが、十分な裕度があることから、東海第二の中性子照射脆化を考慮しても、 $K_{IC}$ は $K_I$ を上回ると言える。
- ・**重大事故等時の原子炉圧力容器内温度低下の挙動**(温度低下率が高い場合に $K_I$ が大きくなる)を整理した結果、すべて「原子炉冷却材喪失」に包絡されることを確認したため、重大事故等時も「原子炉冷却材喪失」の評価に包絡されることを確認した。
- ・以上より、PTS事象が問題となることはないものと評価する。

原子炉圧力容器の加圧熱衝撃評価(BWR-5)

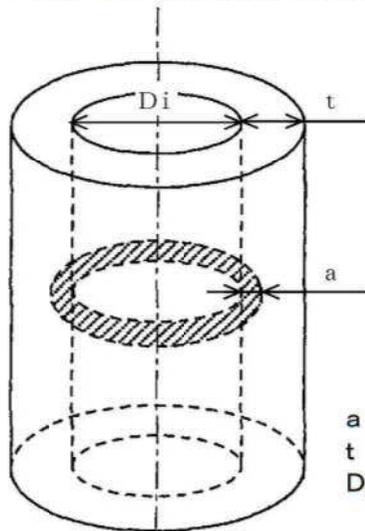
a : 亀裂深さ  
t : 炉心シュラウドの板厚  
Di : 炉心シュラウドの内径

炉心シュラウドH4周溶接継手の内表面全周に初期亀裂を想定 深さ $a_0=1.0$  [mm]

亀裂想定位置及び評価モデル

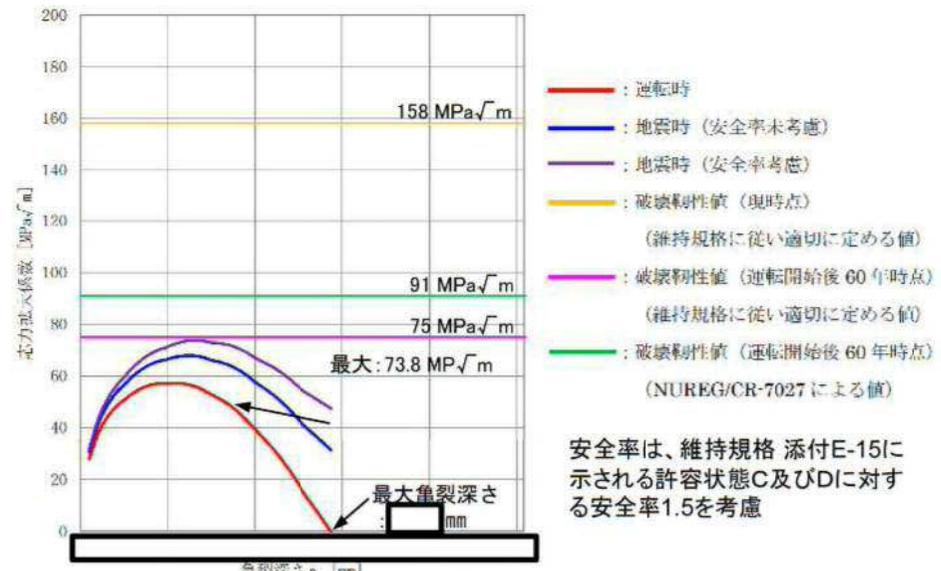
内面全周亀裂を想定した評価による応力拡大係数

**応力拡大係数(73.8MPa√m)は、安全率を考慮した場合でも運転開始後60年時点の破壊靱性値(75MPa√m)を下回ることを確認した。**

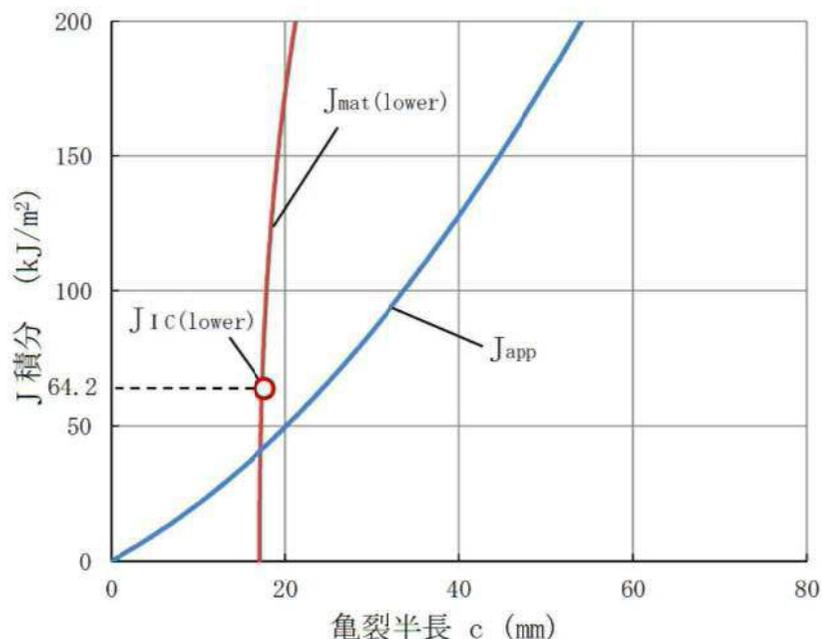
- ・亀裂進展抵抗が亀裂進展力と交差し、亀裂進展抵抗が亀裂進展力を上回ることを確認した。
- ・亀裂進展抵抗と亀裂進展力の交点で亀裂進展抵抗の傾きが亀裂進展力の傾きを上回ることを確認した。

原子炉再循環ポンプのケーシングの亀裂安定性評価結果

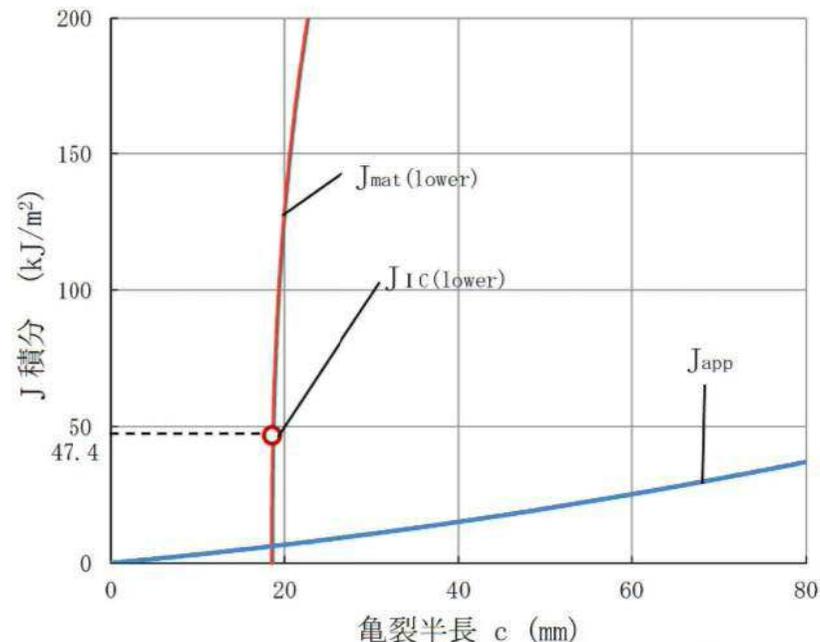
原子炉再循環ポンプ入口弁の弁箱の亀裂安定性評価結果

よって、原子炉再循環ポンプのケーシング及び原子炉再循環ポンプ入口弁の弁箱は不安定破壊することはない、健全性評価上問題ない。

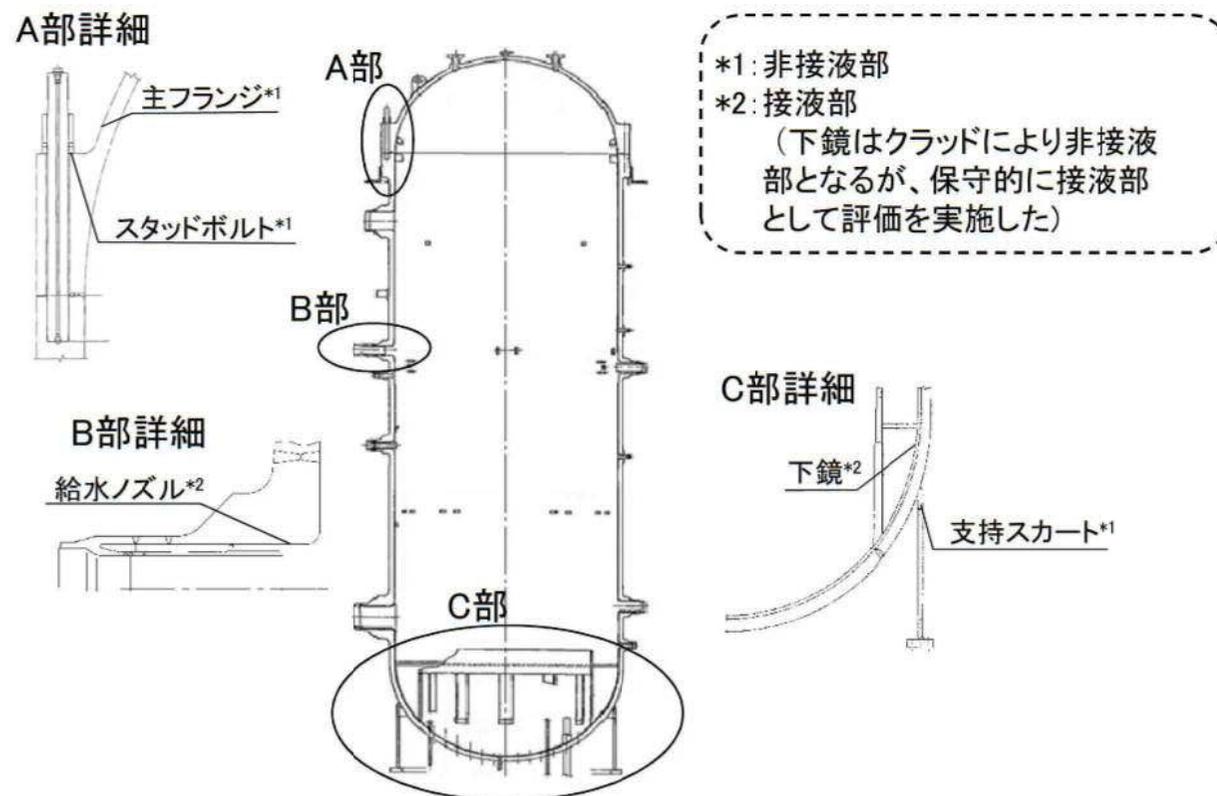
原子炉压力容器を評価するにあたって、構造不連続部、拘束部及び温度変化部の観点から、給水ノズル、スタッドボルト、下鏡、支持スカート及び主フランジを代表として疲労評価を実施した。

原子炉压力容器の評価対象部位

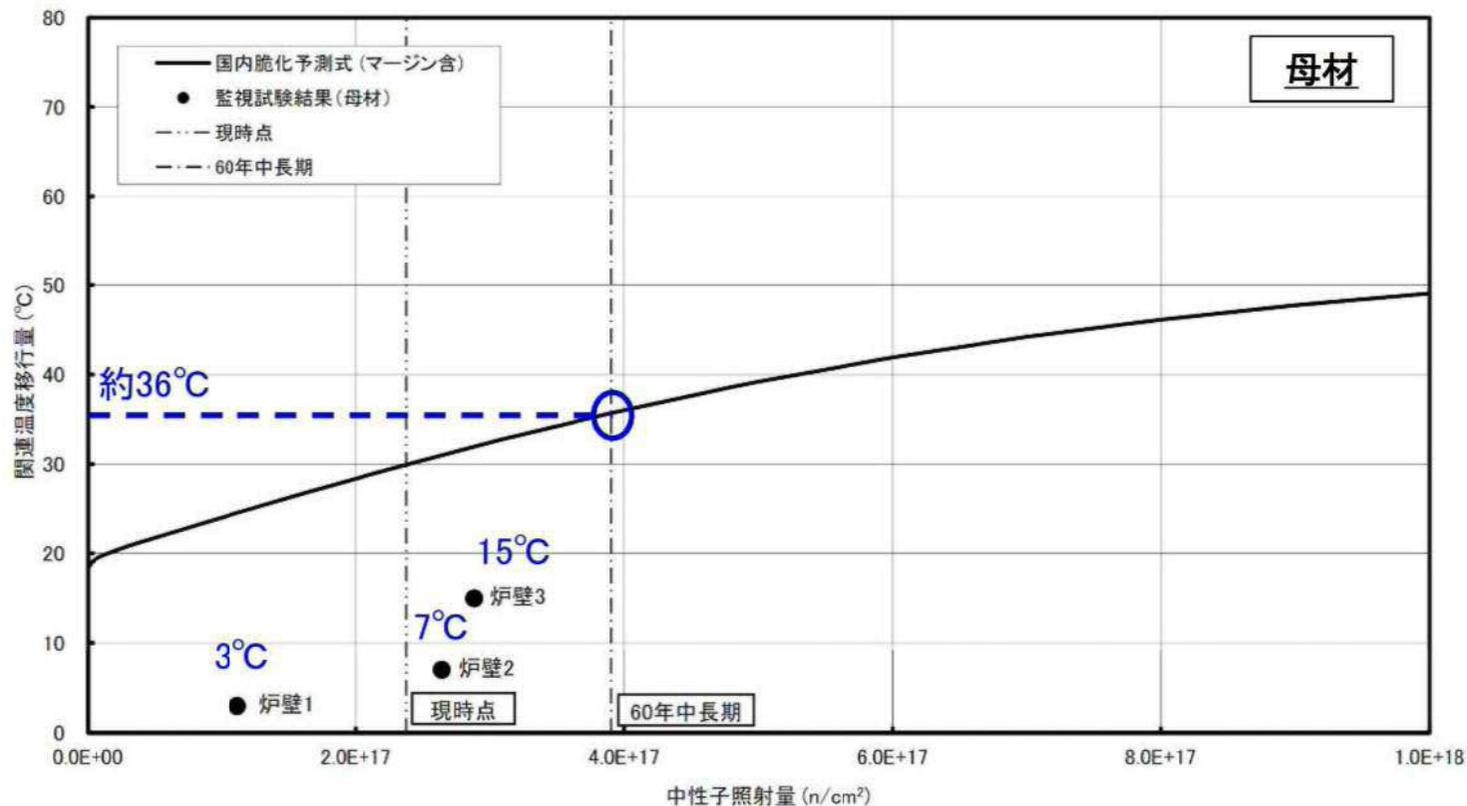
- ・国内脆化予測法による予測と、第1回加速試験を除く第2回から第4回監視試験結果の関係を下図に示す。
- ・関連温度移行量の予測値と監視試験結果から、当該部位の中性子照射脆化は、国内脆化予測法による予測の範囲内であることを確認した。
- ・60年時点での関連温度移行量の予測値は下図より約36°Cとなる。

関連温度移行量の国内脆化予測式による予測と監視試験結果の関係(母材の例)

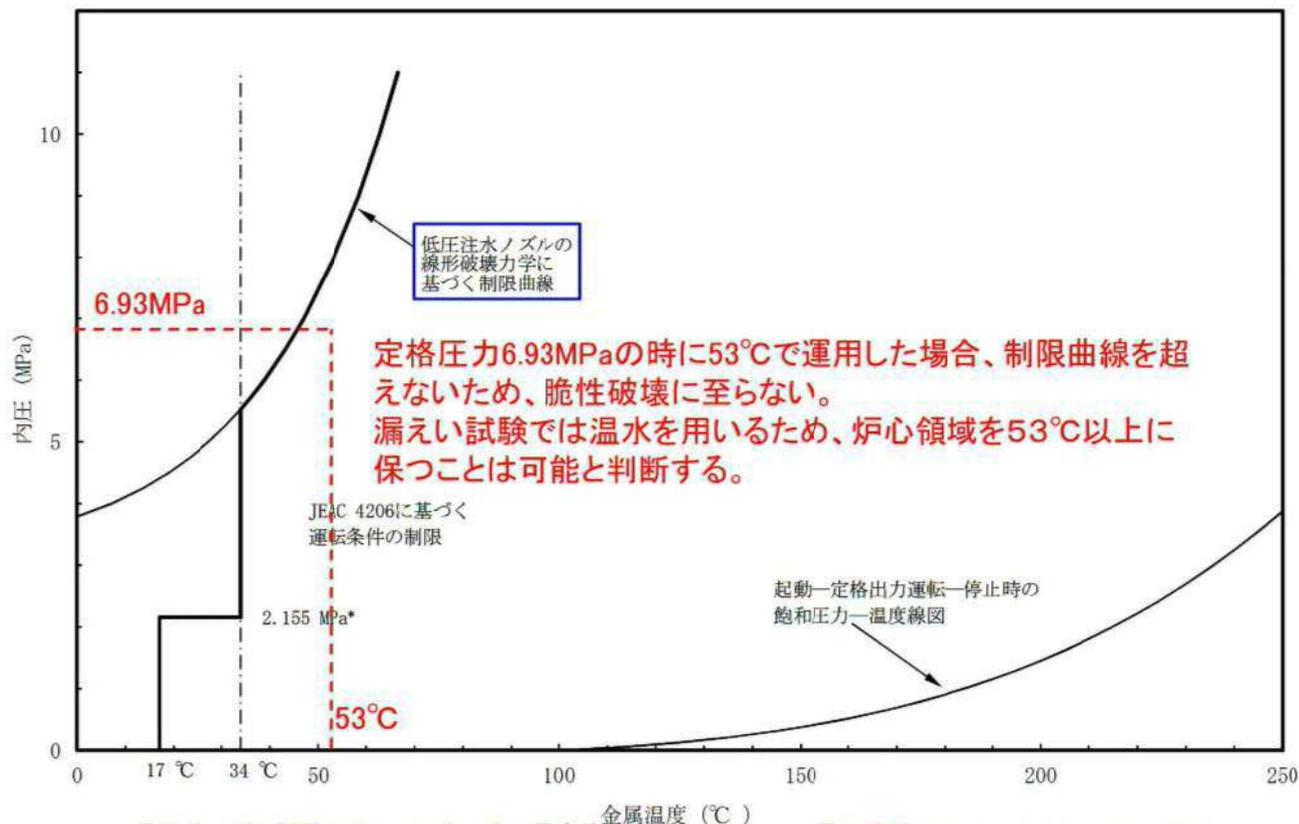
- ・原子炉圧力容器胴部の温度が低い状態で、圧力を上げる操作として、プラント停止時における、漏えい試験(原子炉圧力を定格(6.93MPa)まで上げた状態で、漏えいのないことを確認する試験)があげられる。
- ・60年時点での最低使用温度を考慮しても、下図に示す制限曲線を超えないように漏えい試験を実施することで、脆性破壊を防止することが可能となる。

\*: 供用前の耐圧試験圧力の20%を示す((最高使用圧力8.62 MPa) × (供用前耐圧1.25) × (20%) = 2.155 MPa)

原子炉圧力容器の圧力・温度制限曲線(60年時点)(低圧注水ノズル、漏えい試験時)

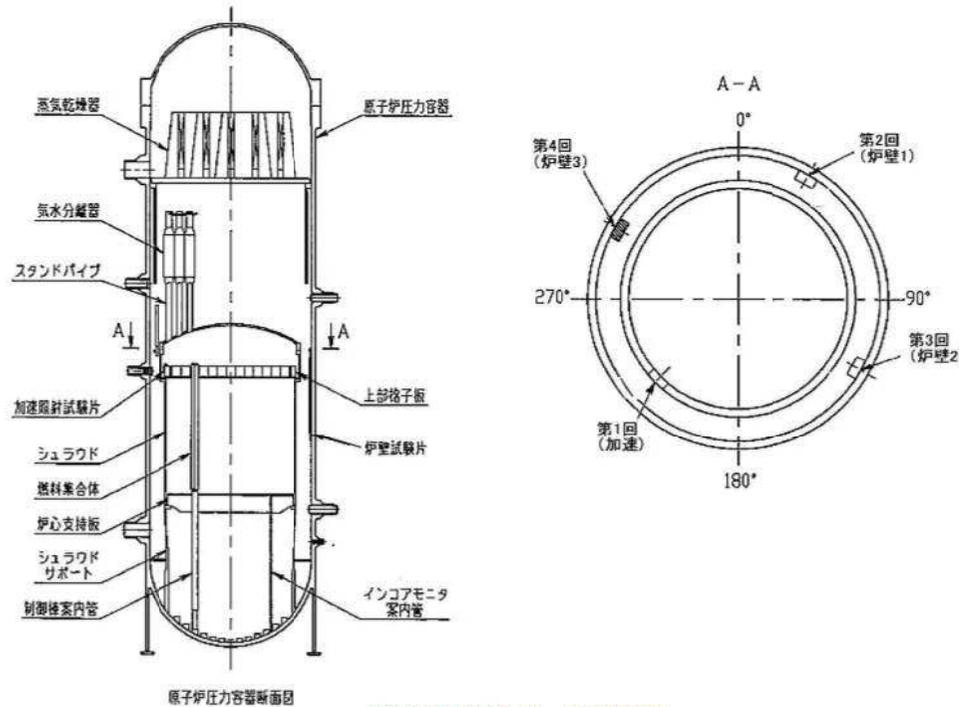
- ・建設時に「原子力発電設備に関する構造等の技術基準(告示501号)」に基づき、3 カプセル(この他、加速照射試験片1 カプセル)を炉内に装荷している。

監視試験片の配置

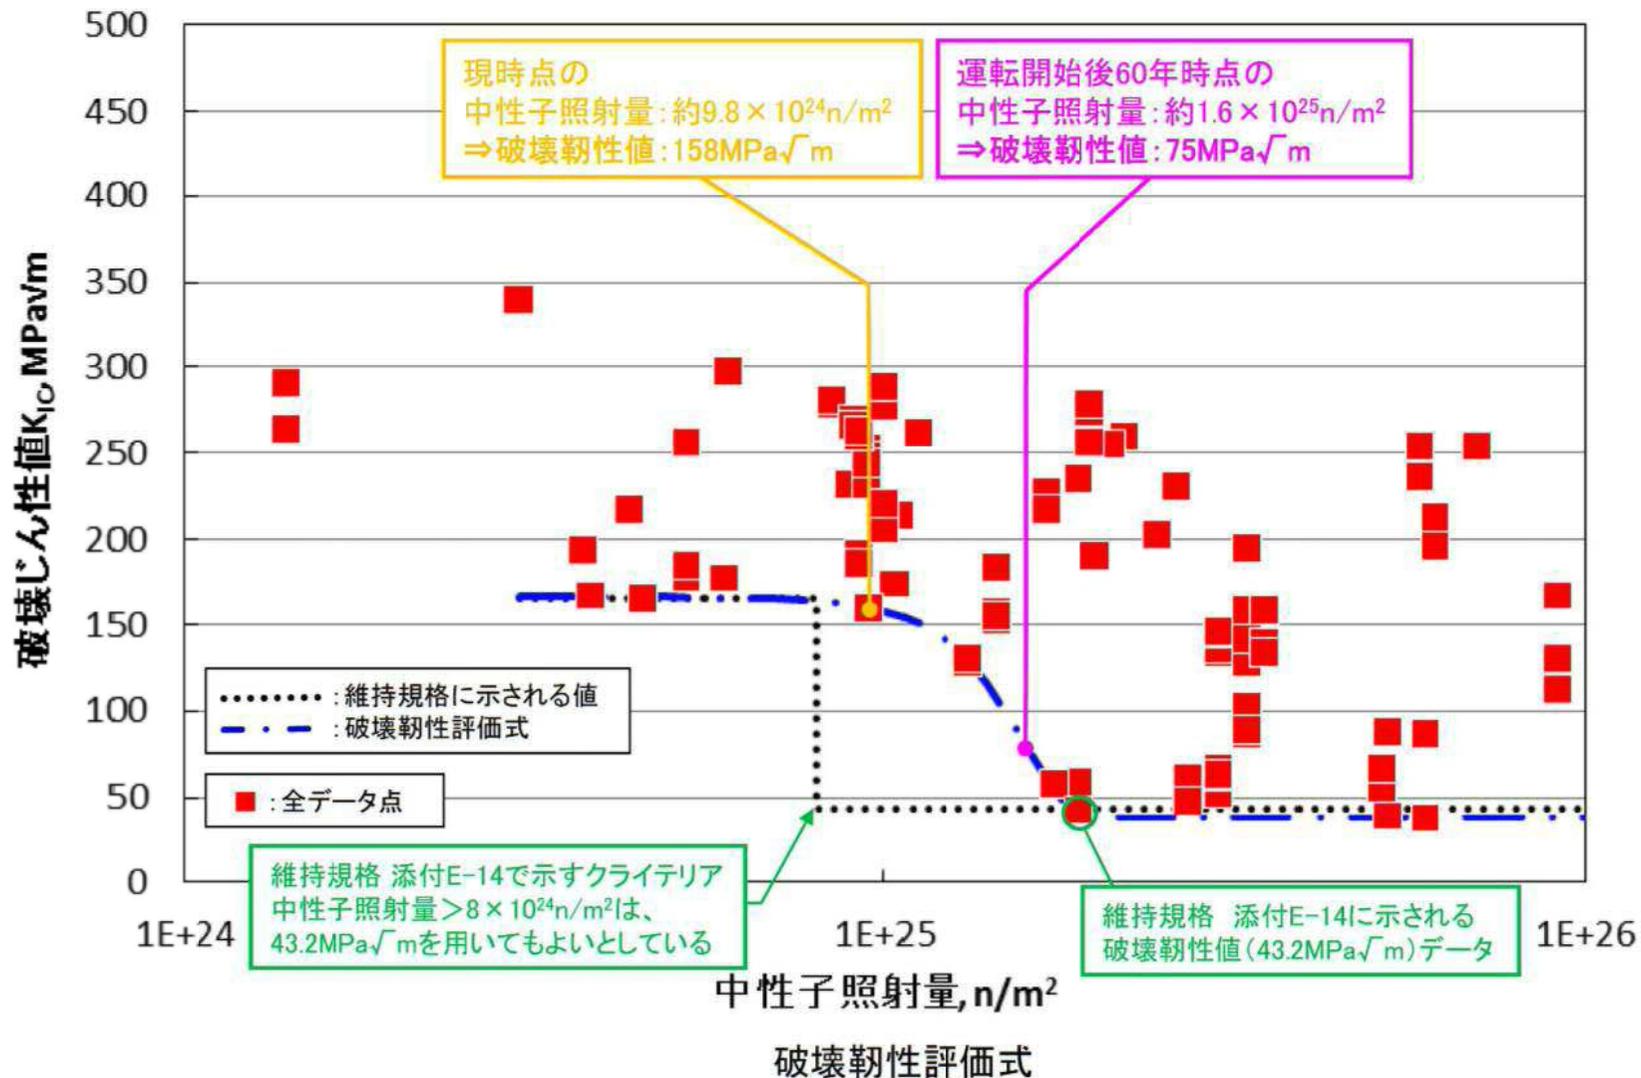
下図のとおり、国内外から集めたデータの下限包絡線を破壊靱性評価式とした。評価式より60年時点の破壊靱性値は $75\text{MPa}\sqrt{\text{m}}$ と評価した。

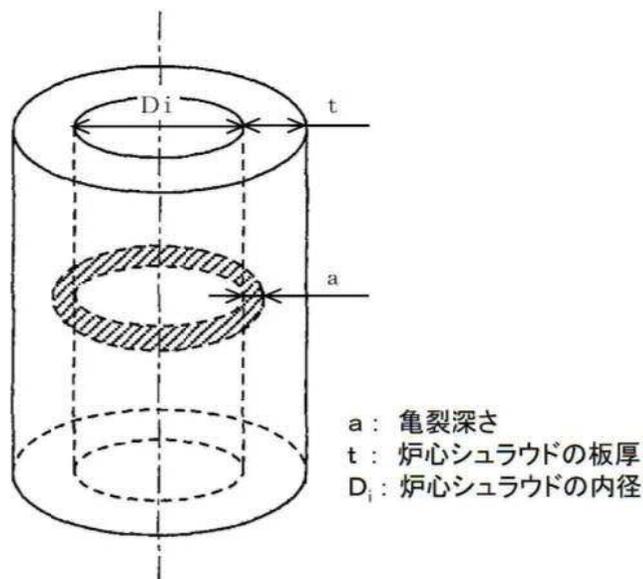
炉心シュラウドH4周溶接継手の内表面全周に初期亀裂を想定 深さ $a_0=1.0$  [mm]

亀裂想定位置及び評価モデル

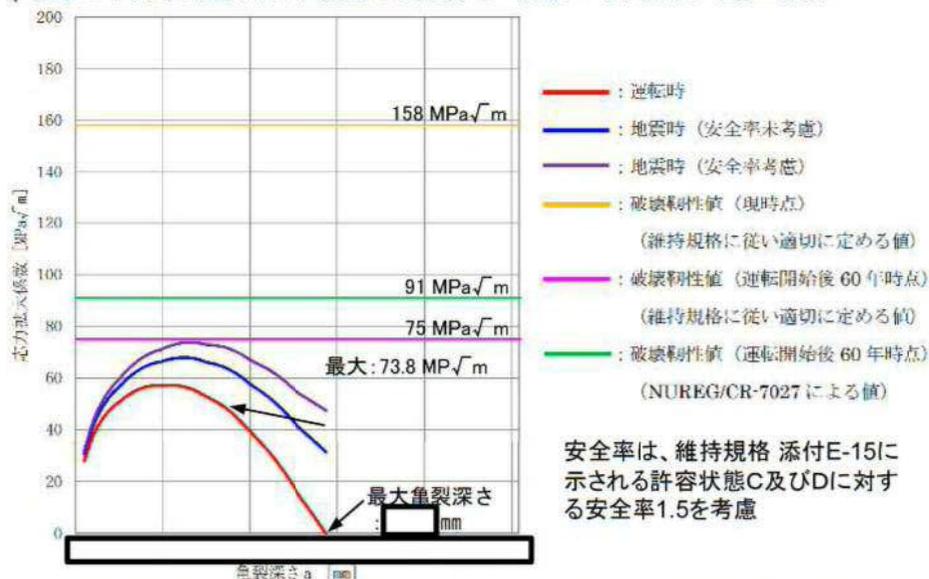
内面全周亀裂を想定した評価による応力拡大係数

応力拡大係数(73.8MPa√m)は、安全率を考慮した場合でも運転開始後60年時点の破壊靱性値(75MPa√m)を下回ることを確認した。

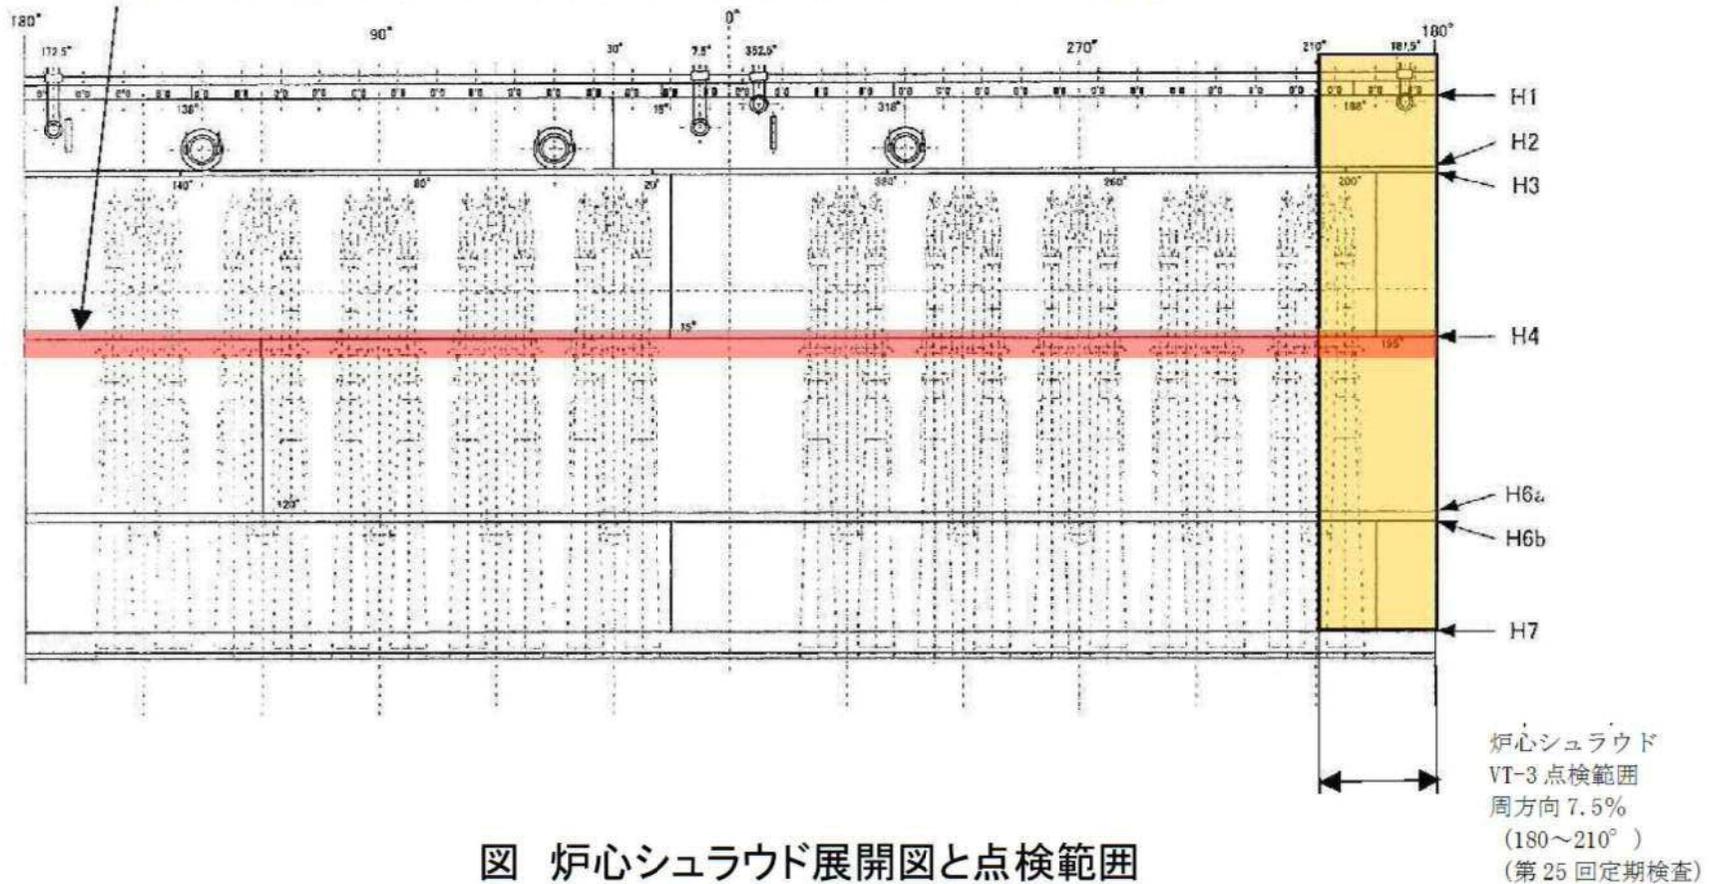
外面：全長の 100% (第 25 回定期検査) ジェットポンプを取り外して点検

図 炉心シュラウド展開図と点検範囲

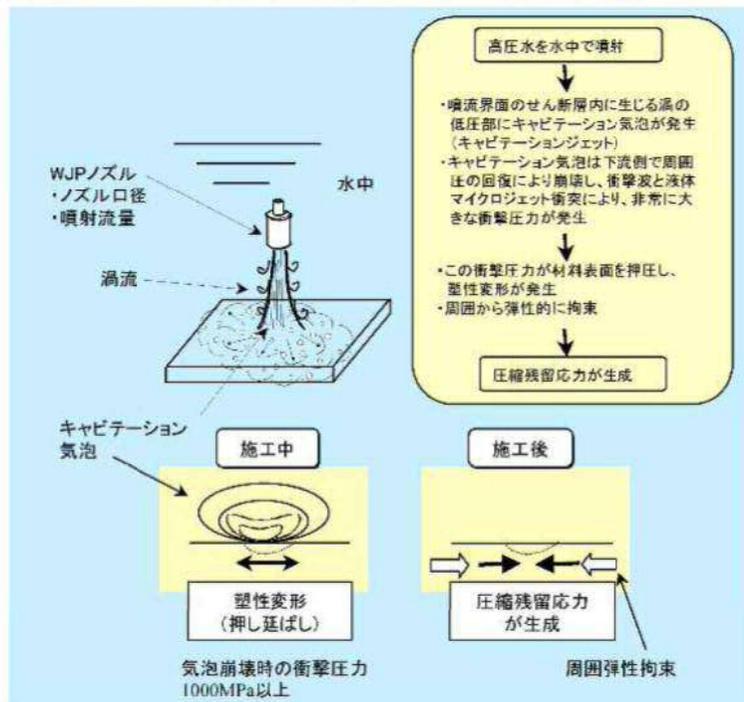
解説図 2-1 W J P の原理

W J Pは、高圧水を水中でノズルから噴射することにより発生させたキャビテーションを含むジェットで、機器表面をピーニングする技術である。このW J Pの原理を、解説図 2-1 に示す。

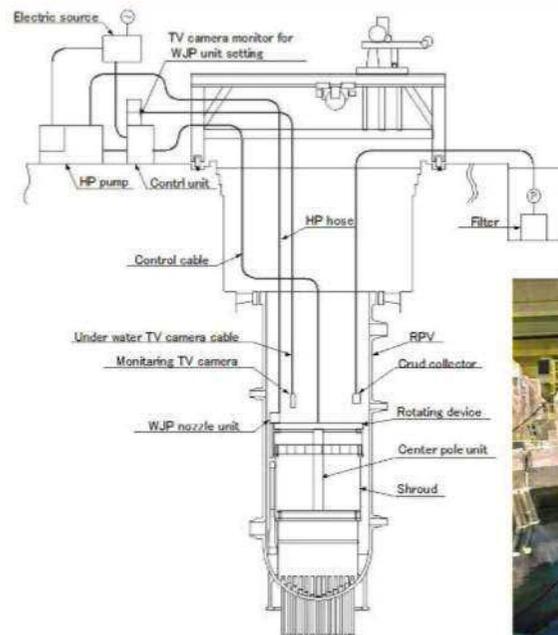
炉心シュラウド適用時の装置の配置

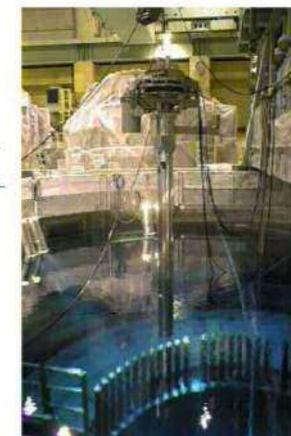
センターポールユニット

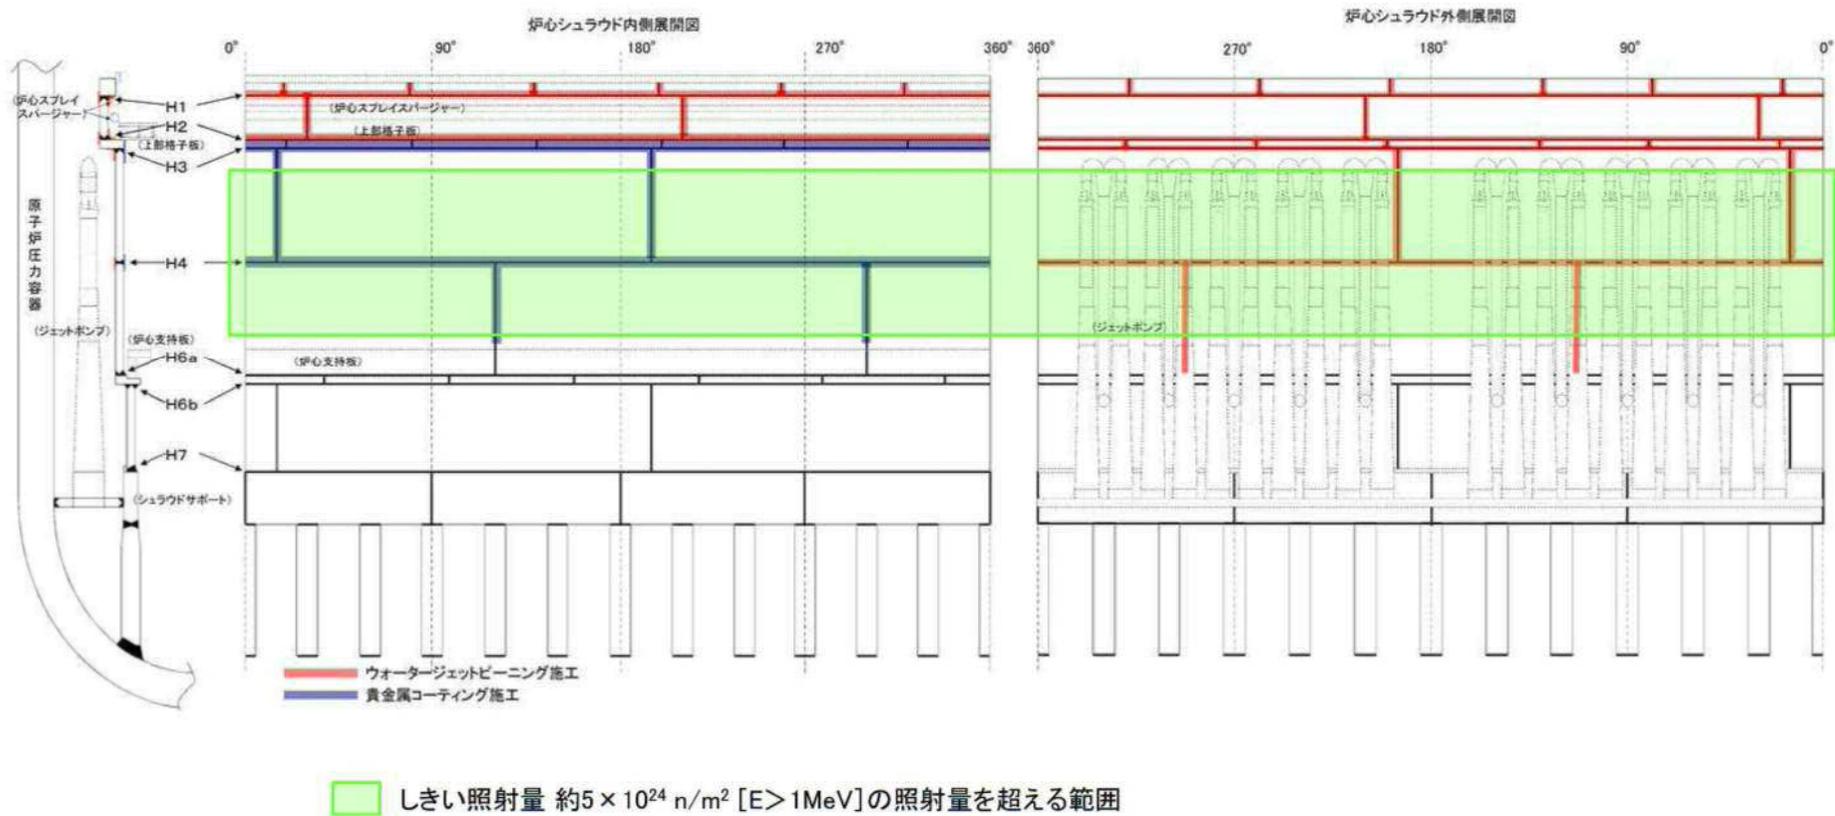
発生因子	炉心シュラウド
応力	<ul style="list-style-type: none"> <li>➤ ウォータージェットピーニング施工による溶接残留応力の改善(1999年)(外面)</li> </ul>
材料	<ul style="list-style-type: none"> <li>➤ 低炭素ステンレス鋼SUS304Lを使用(全体)</li> </ul>
環境	<ul style="list-style-type: none"> <li>➤ 水素注入による腐食電位の低減(1997年1月～)(全体)</li> <li>➤ 貴金属コーティング施工による腐食環境の改善(1999年)(内面)</li> </ul>

図 炉心シュラウド 応力・環境改善箇所概要図(1999年第17回定期検査)

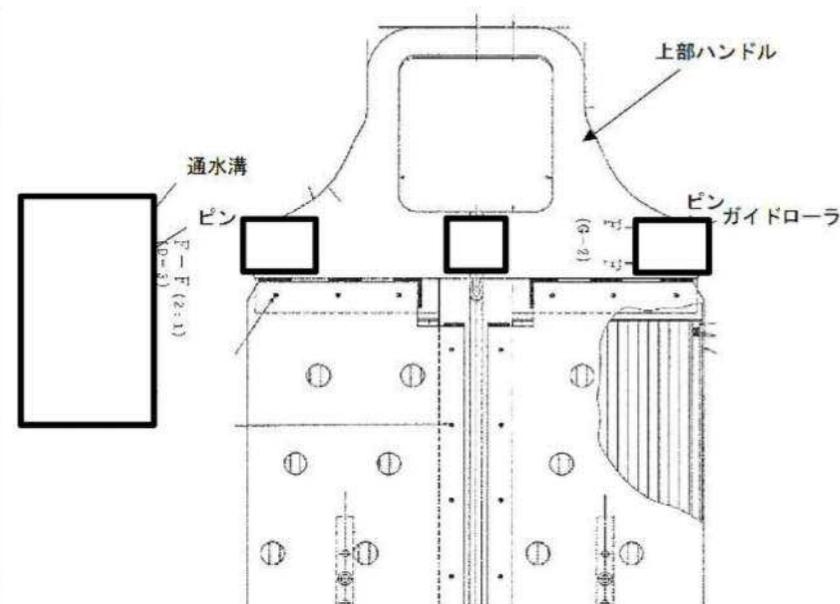
発生因子	対策
応力	<ul style="list-style-type: none"> <li>溶接部の残留応力低減 (取替品)</li> <li>製造時の不純物管理、上部ハンドルガイドローラのピン穴に通水溝 (取替品) (右図)</li> </ul>
材料	<ul style="list-style-type: none"> <li>低炭素ステンレス鋼SUS316L、SUS304Lを使用 (取替品)</li> </ul>
環境	<ul style="list-style-type: none"> <li>水素注入による腐食電位の低減 (1997年1月～)</li> </ul>

図 上部ハンドルガイドローラのピン穴長穴構造化

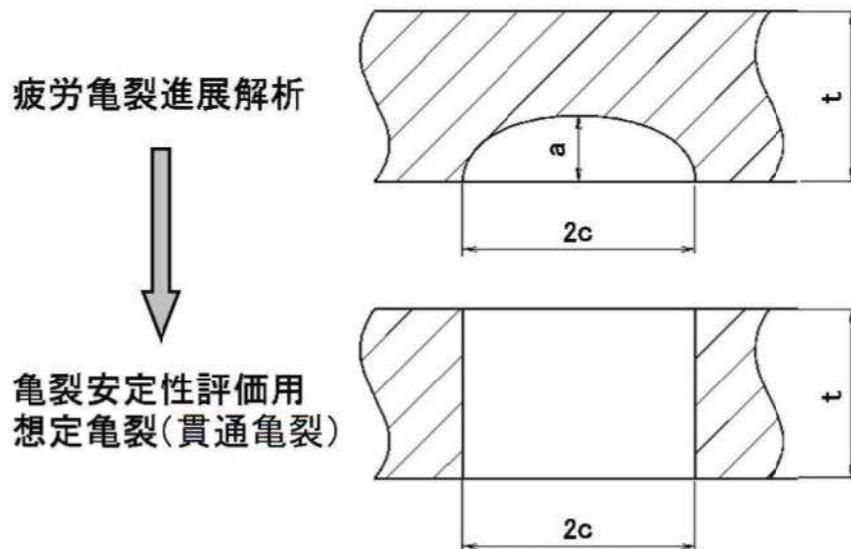
評価では、安全側に評価するため、4.(2)項で算出した疲労亀裂を貫通亀裂に置き換える。

亀裂安定性評価用想定亀裂

対象機器・部位	亀裂長さ[mm]	板厚[mm]
原子炉再循環ポンプのケーシング	$2c = 35.6$	$t = 33.4$
原子炉再循環ポンプ入口弁の弁箱	$2c = 38.2$	$t = 37.0$
