茨城県原子力安全対策委員会  
東海第二発電所  
安全性検討ワーキングチーム(第17回)  
ご説明資料

# 委員からの指摘事項等を踏まえた論点及び 県民意見を踏まえた論点への説明

2020年10月21日

日本原子力発電株式会社

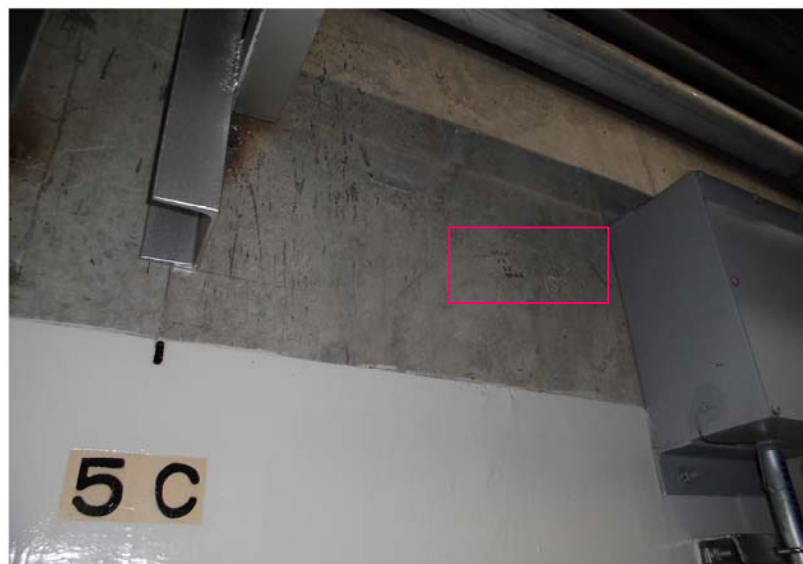
原子炉建屋3階壁面

コンクリート表面に特徴的なひび割れは発生していない  
⇒ひび割れの形態としては表層ひび割れと判断(経過観察)

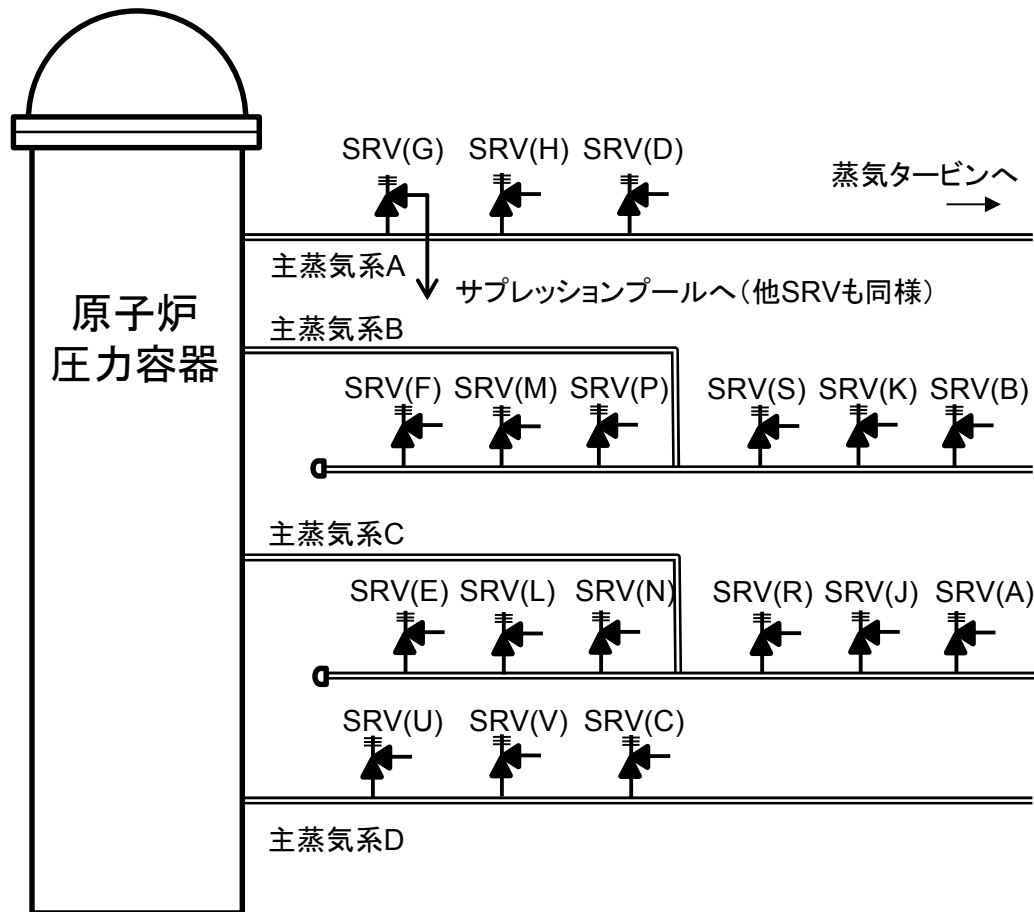
主蒸気系概要図

- 地震による原子炉停止(制御棒全挿入)から冷温停止(冷却材温度100℃未満)までの間、主蒸気逃がし安全弁(SRV)の動作により、原子炉の圧力を制御
- 冷温停止までの間に、SRVは合計170回動作(自動動作:30回、運転員操作:140回)

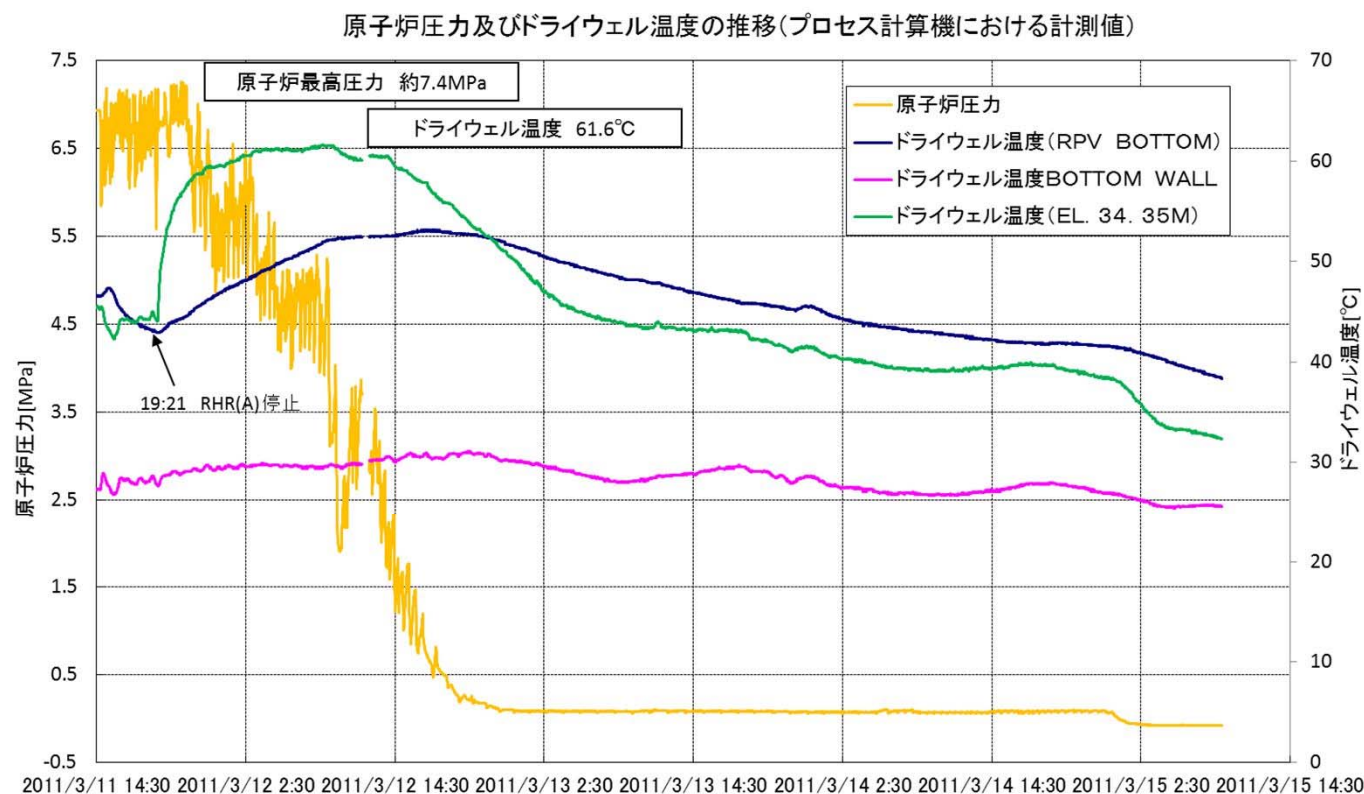
- 原子炉の最高圧力は約7.4MPaに留まり, 原子炉の冷却継続に伴い低下
- 原子炉格納容器(ドライウエル)の温度は61.6℃に留まり, 原子炉格納容器の最高使用温度(171[℃])を十分下回り, 冷却継続に伴い漸次低下

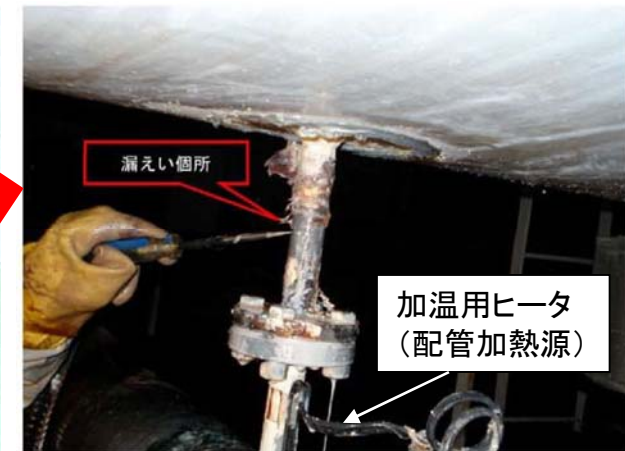
屋外硫酸貯蔵タンクサンプリン  
グ配管の保温材から糸状に堰内に  
硫酸が漏れているのを発見した。  
当該サンプリンラインには電熱  
ヒータが設置されており、その加熱  
部位にピンホールが生じていた。  
ピンホール発生原因はヒータ加熱  
(設定温度65℃)により滞留液体  
の温度がその他の部位より常時高  
い温度に保持されたことにより、濃  
硫酸の硫酸鉄に対する溶解度が  
上昇することで電池効果により減  
肉が進行したものと推察する。

当該配管は、安全機能を有していないため、高経年化評価の対象とはならない。  
当該サンプリンラインは、これまでに使用実績がないことから、切断部位を溶接  
により施栓補修を実施しており、さらに電熱ヒータも使用しないことを再発防止対策  
としており、今後同様な化学腐食(濃硫酸を高温環境下で使用する際の電池効果  
による減肉)の発生の可能性はないと考える。
