## 東海第二発電所

### 設計及び工事計画に係る補足説明資料

(防潮堤（鋼製防護壁）の設計変更に係る説明資料)

日本原子力発電株式会社

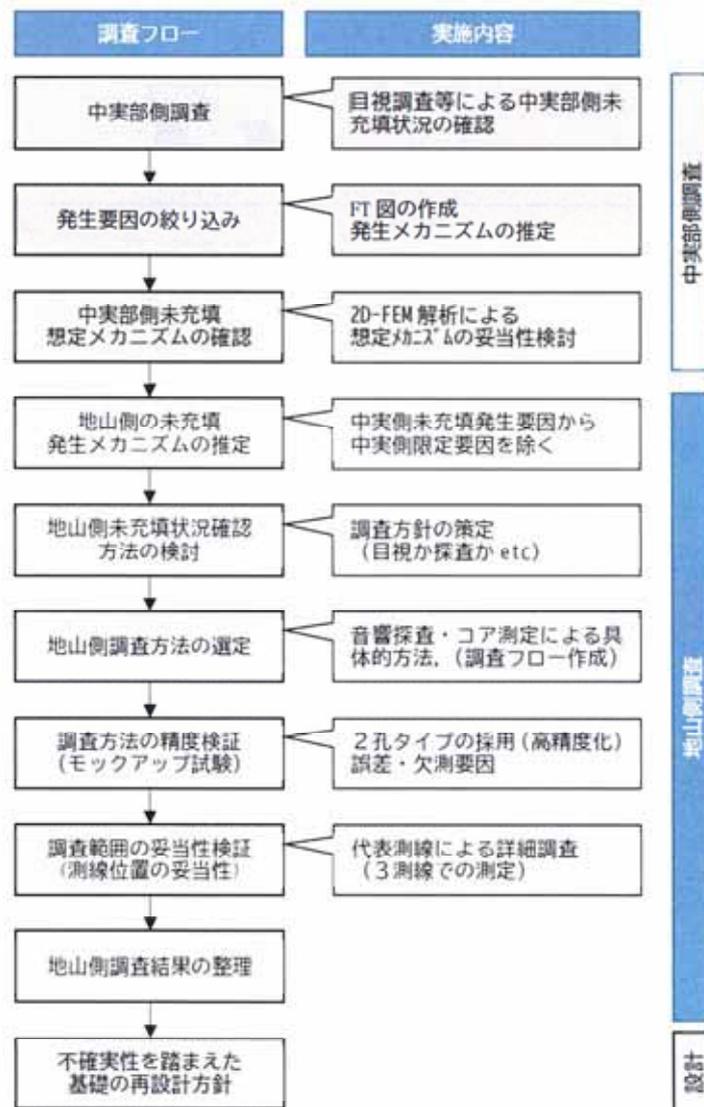
図 5.3-4 地山側調査フロー

A南基礎の中実部側地中連続壁コンクリート未充填部の発生範囲とその未充填深さを観察及び測定により確認した。一方、地山側は目視による直接観察ができないため、全区画で音響探査を実施し、欠測、測定不能、不安定計測の区間では水平ボーリングを行い、コンクリートコアの全長を測定することでコンクリートの未充填の発生範囲を確認した。

また、コンクリートが未充填となる事象がどのようなプロセスで発生したのか数値解析を行い、その事象の発生要因、深度による傾向を確認した。図 5.3-4 に「地山側調査フロー」を示す。

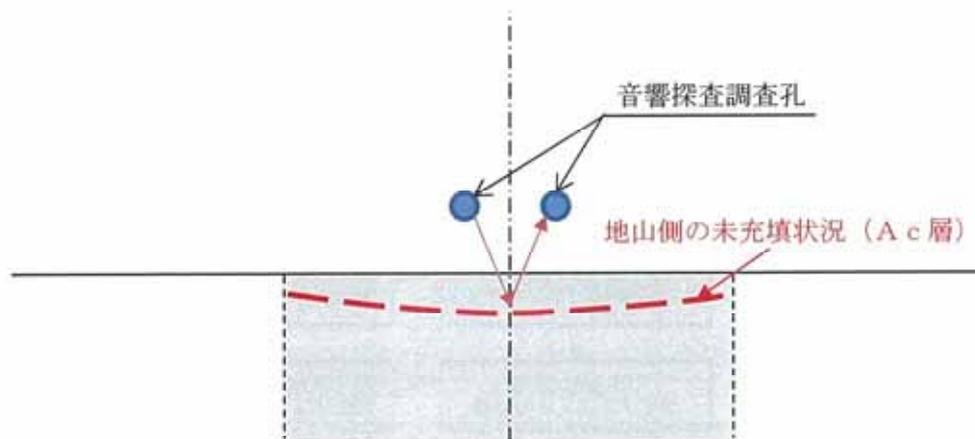
図 5.3-5 代表測線での音響探査による地山側未充填状況確認

非接触・非破壊探査である音響探査により、コンクリート厚さ（壁位置）を測定した。しかし、音響探査で欠測が生じたり、音響探査の精度確認のため、水平コアボーリングによるコア採取により、直接コンクリート厚さ（壁位置）を測定した。図 5.3-5 に音響探査の概要を示す。音響探査の調査孔は地山側に削孔し、地山とコンクリートの境界（赤い破線）を反射波の伝達速度と伝達時間により調査する手法である。

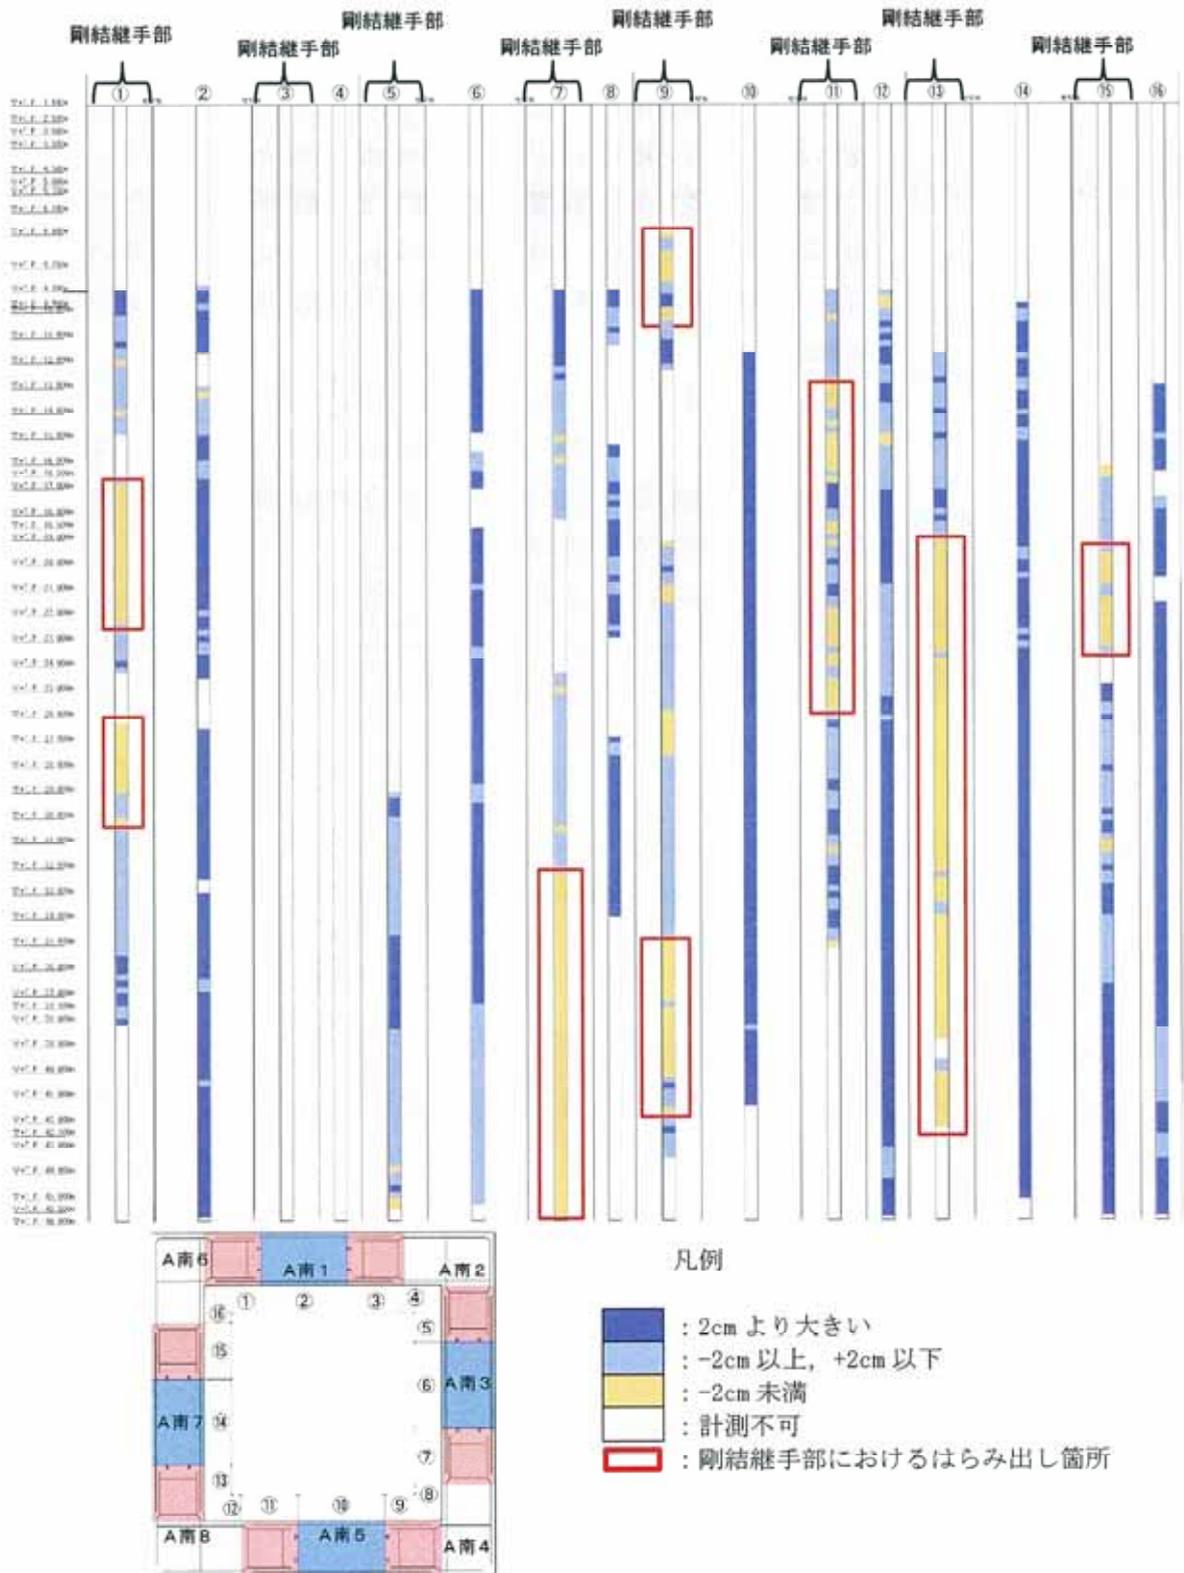
図 5.3-11 A南基礎地山側壁面計測による壁厚の分布図

各区画の測線における調査結果については、表 5.3-2 から表 5.3-9 に示す。なお、表中に示す「欠測要因」とは、地盤の局所的な不均質性、地層境界に含まれる空気・気泡、地盤改良体などが影響し、反射波の減衰が大きくなり波形が確認できないことが要因と考えられる。

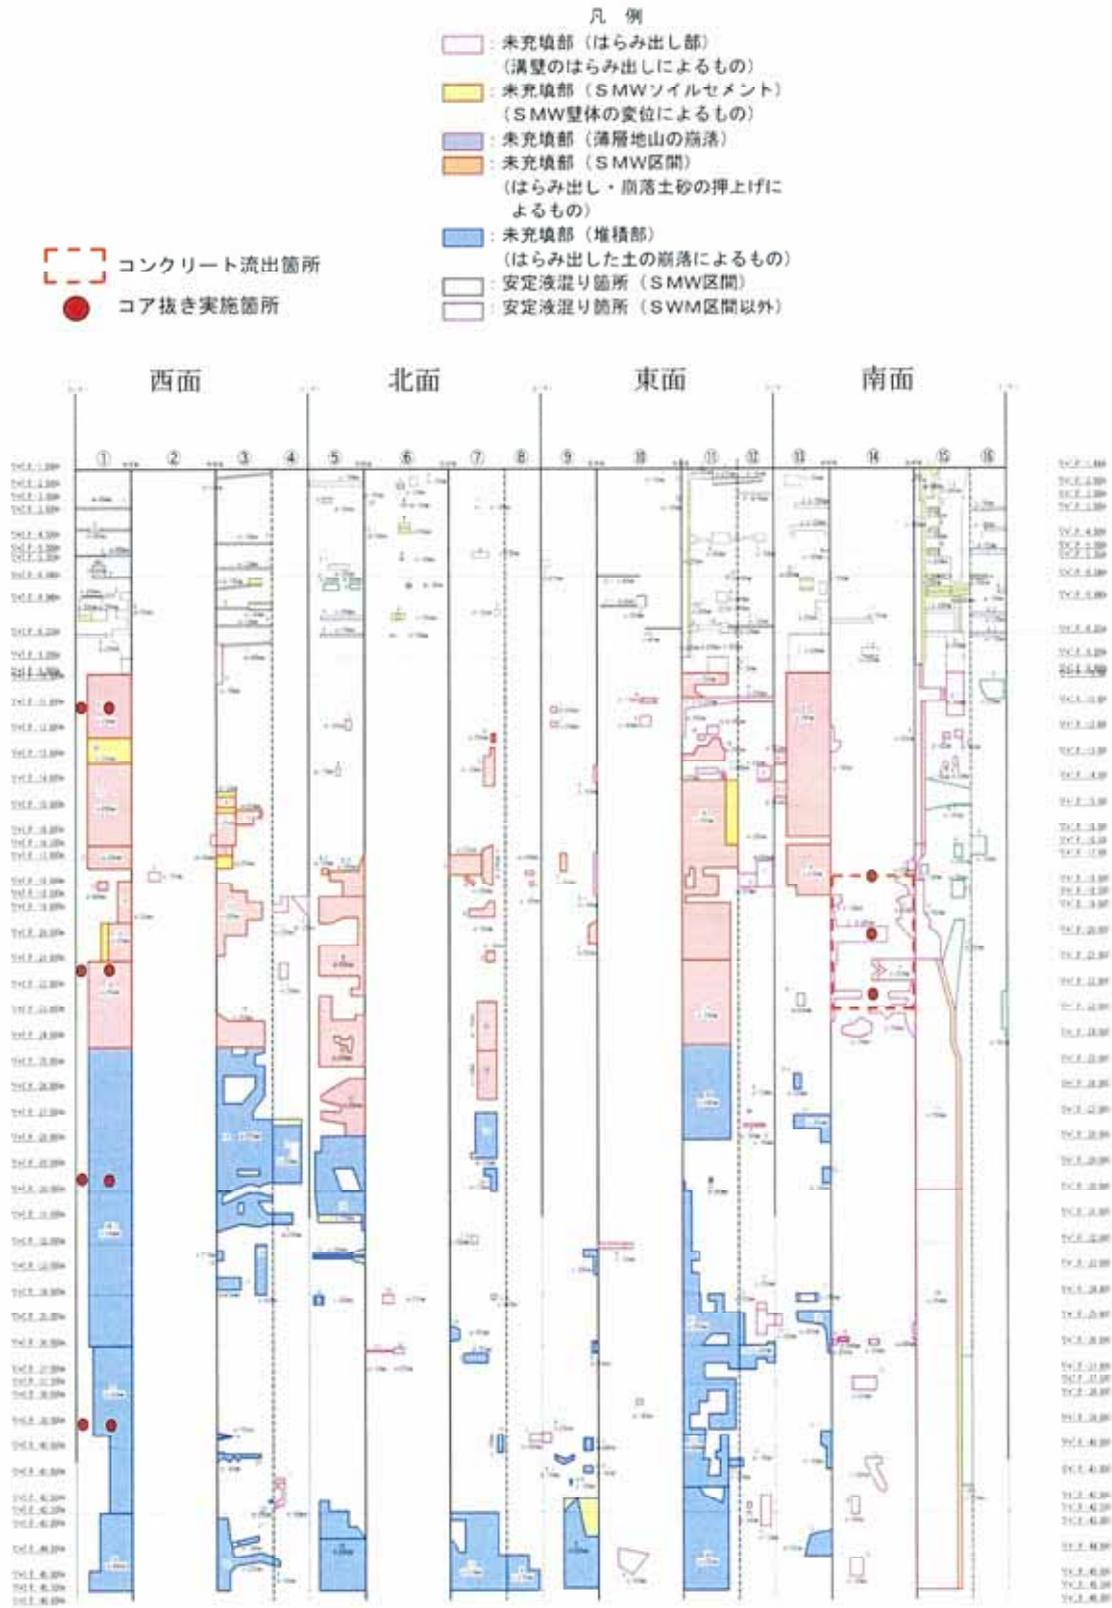
図 5.3-30 コア供試体採取位置（A南基礎）

コア採取箇所は、未充填の要因となった粘性土を取り除いた奥行き方向の境界面と水平方向の境界面で行うこととした。測定数は、表 5.3-18 に示す「微破壊・非破壊試験によるコンクリート構造物の強度測定要領」（国土交通省大臣官房技術調査課，平成 24 年 3 月，p. 10）に規定されている微破壊による小径コアに準拠し、深度方向に 4 箇所とした。ここで選定したコア供試体採取位置を図 5.3-30 に示す。

A 南 7 において先行エレメントのコンクリート打設時に剛結継手部へ土砂及びコンクリートの流出が発生した。コンクリートが流出したと想定される箇所においてコア採取による強度試験を実施した。

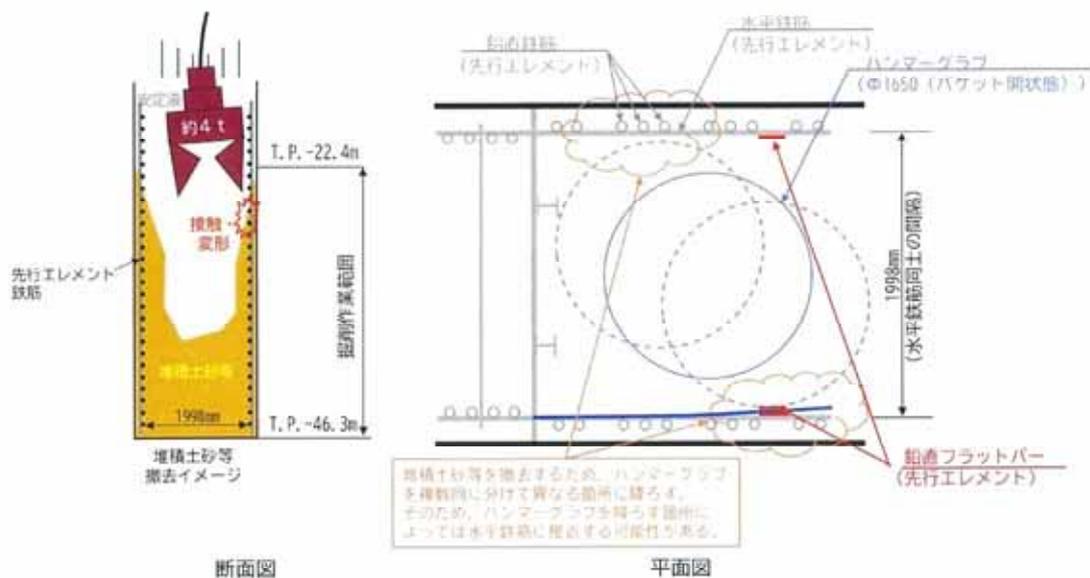
図5.3-34 ハンマーグラブと鉄筋等の接触状況の推定図

ハンマーグラブによる土砂撤去作業中に発生した凸部（図5.3-35左図）は、既に建込んでいる先行エレメントの鉄筋等に変形が生じたものである。この凸部は、後行エレメントの鉄筋かご建込み前の超音波探査（図5.3-35右図）ではなくなっているが、鉄筋等が変形したものとして評価する。

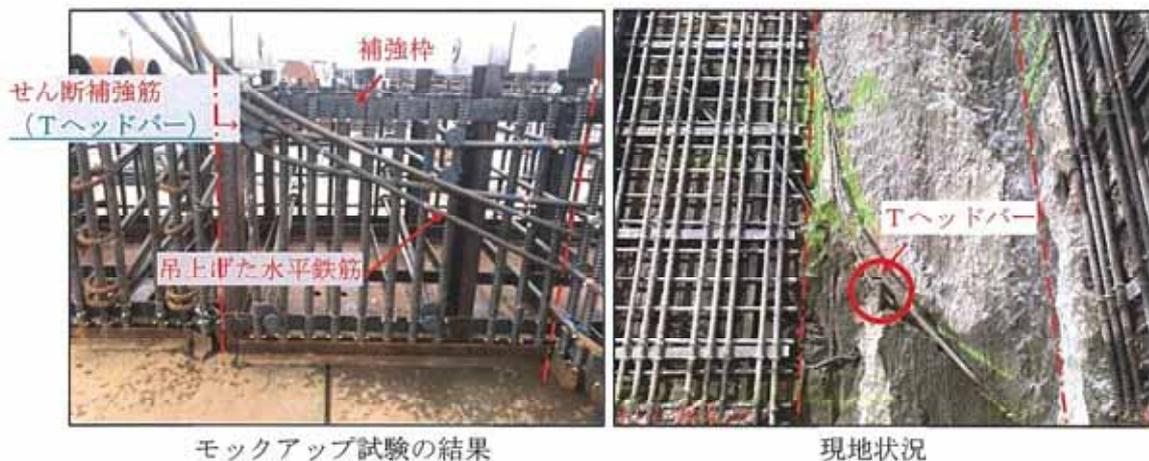
図 5.3-38 モックアップ試験の結果（後行エレメント水平鉄筋の変形）と現地状況

- ・吊上げた水平鉄筋は、鉛直鉄筋との固定（結束線）は破断し上部に引き上げられるとともに、補強枠に引っ掛かったせん断補強筋（Tヘッドバー）を支点として変形していた。吊上がった水平鉄筋はすべて同様の挙動となっていた。これは、現場で確認された後行エレメントの水平鉄筋の変形形状、複数本の水平鉄筋が集まっている状態と整合している。図 5.3-38 に「モックアップ試験の結果と現地状況」を示す。

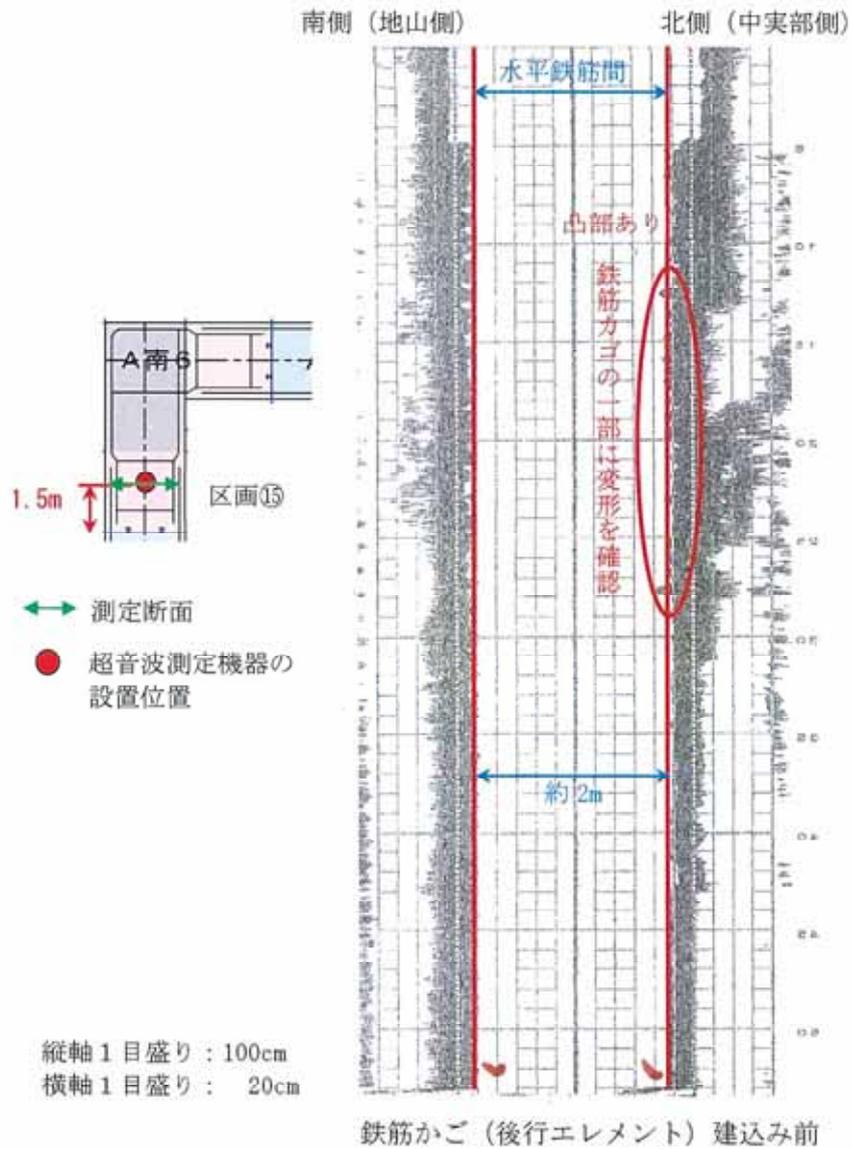
図 5.3-42 掘削溝の超音波記録（区画⑮）

区画⑮において土砂等撤去の際の超音波記録に中実部側に凸部を確認した（図 5.3-42）。鉄筋等の鋼材が変形したものと評価した。

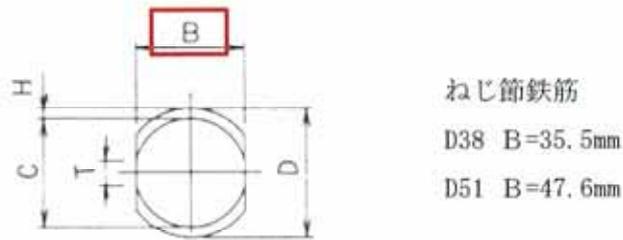
図 5.3-44 ねじ節鉄筋の断面寸法

メーカーより納入された異形棒鋼については、「鉄筋コンクリート用棒鋼」(JIS G 3112 : 2020, p.8, 表8-異形棒鋼1本の質量の差異の許容差)によると、その質量の許容差を表5.3-23のように示している。鉄筋の腐食量に対する評価方法と対策を表5.3-24に示す。図5.3-44にねじ節鉄筋の断面寸法の計測箇所を示す。よって、当該箇所のD38とD51においては、ばらつきがない正規の断面から-4%以内の腐食による断面欠損までは許容されるものと判断する。

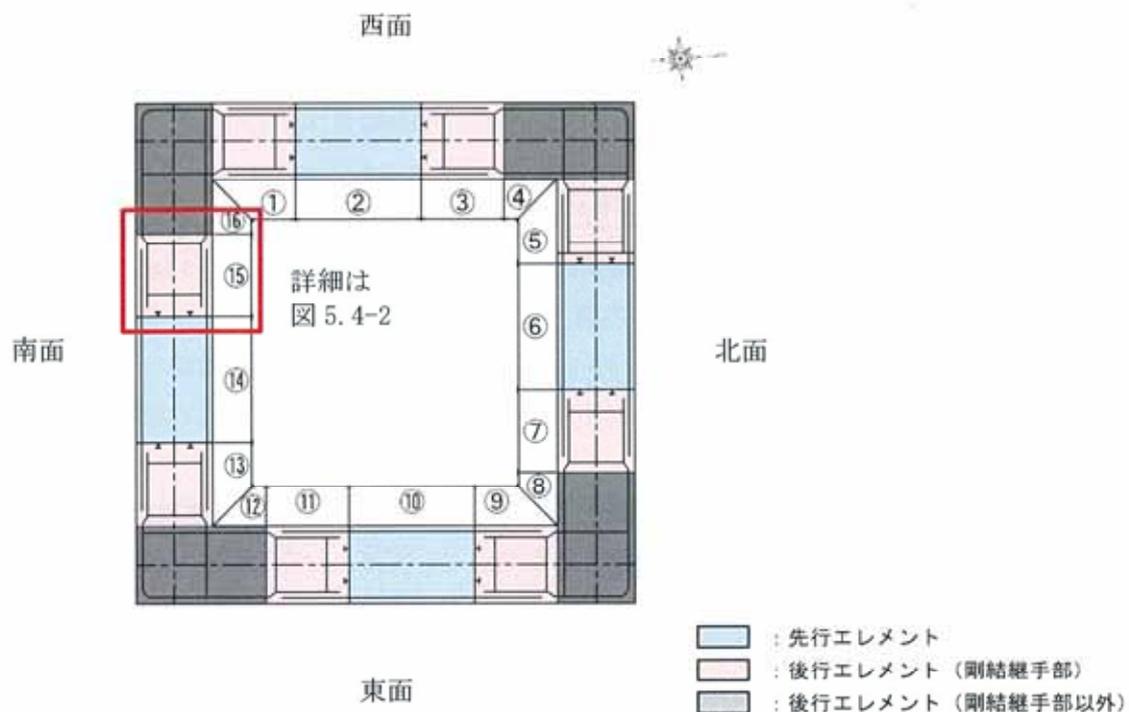
図 5.4-1 地中連続壁部のエレメント及び区画割図，区画番号

- ・地中連続壁部のエレメント及び区画割図を図 5.4-1 に、剛結継手部詳細図を図 5.4-2 に、地中連続壁部未充填部の観察結果を図 5.4-3 及び表 5.4-1 に示す。
- ・地中連続壁の内側（中実部側）におけるコンクリートの未充填は、主に、剛結継手部の区画で T.P. 約-12.3m から T.P. 約-49.0m にて確認した。
- ・コンクリートの未充填部は、地中連続壁の設計上の壁面からの平均深さが約 18cm、最大で約 70cm となっており、コンクリートの未充填部には粘性土が確認された。なお、A北基礎特有の事象である最大 70cm の未充填箇所及びSMW壁体のずれによるコンクリート流路の閉塞については、以降の別項で説明する。
- ・鉛直鉄筋までのコンクリートの設計純かぶりが約 12cm、水平鉄筋までの設計純かぶりが約 16cm であり、この堆積物を除去した結果、鉄筋が露出する状態となった。

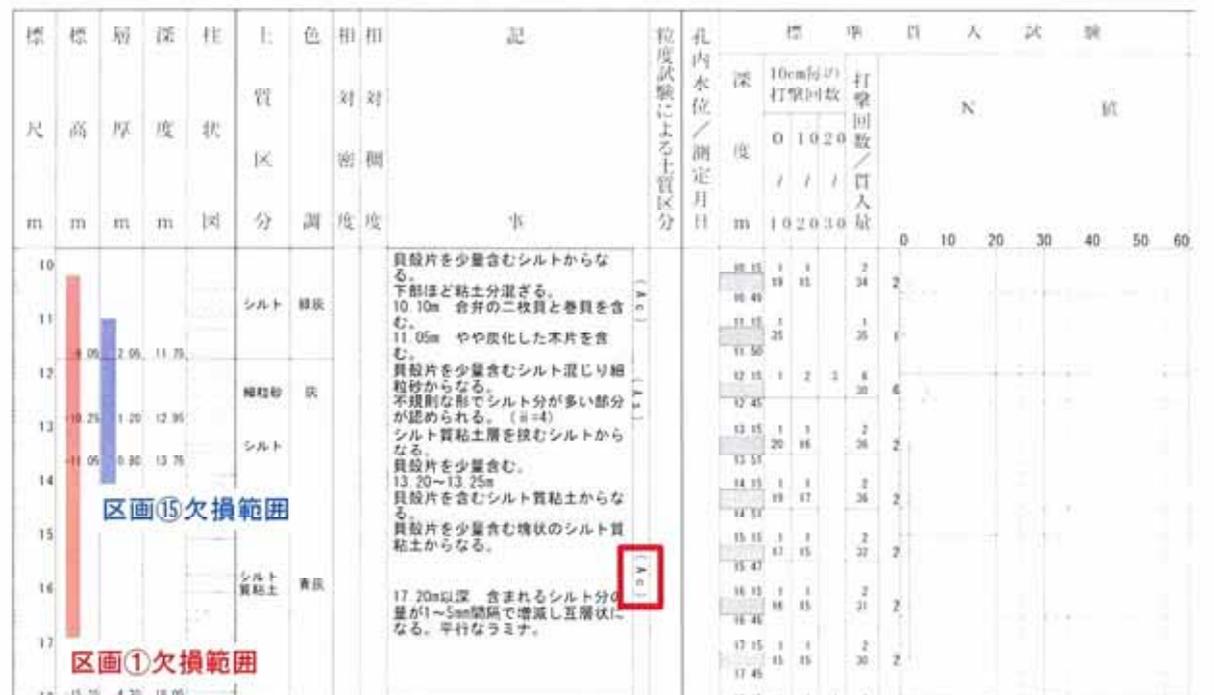
図 5.4-12 土質柱状図

ボーリング名	702		調査位置	茨城県那珂市東海村白分1-1		北緯	-	-
発注機関	鹿島建設株式会社 関東支店 土木部		調査期間	平成24年 4月10日～平成24年 4月25日		東経	-	-
調査業者名	応用地質株式会社 電話 010-8002-5374		主任技師	現場 代理人	コ ピ ア 者	朝岡 浩一	ボーリング 士(監) 坊	
孔口標高	2.70m	角	方	地盤 勾配	使用 機種	ハンマー 落下用具	半自動型	
総掘進長	35.40m	度	向	配	エンジン	ポンプ	東邦地下(株) 00-3

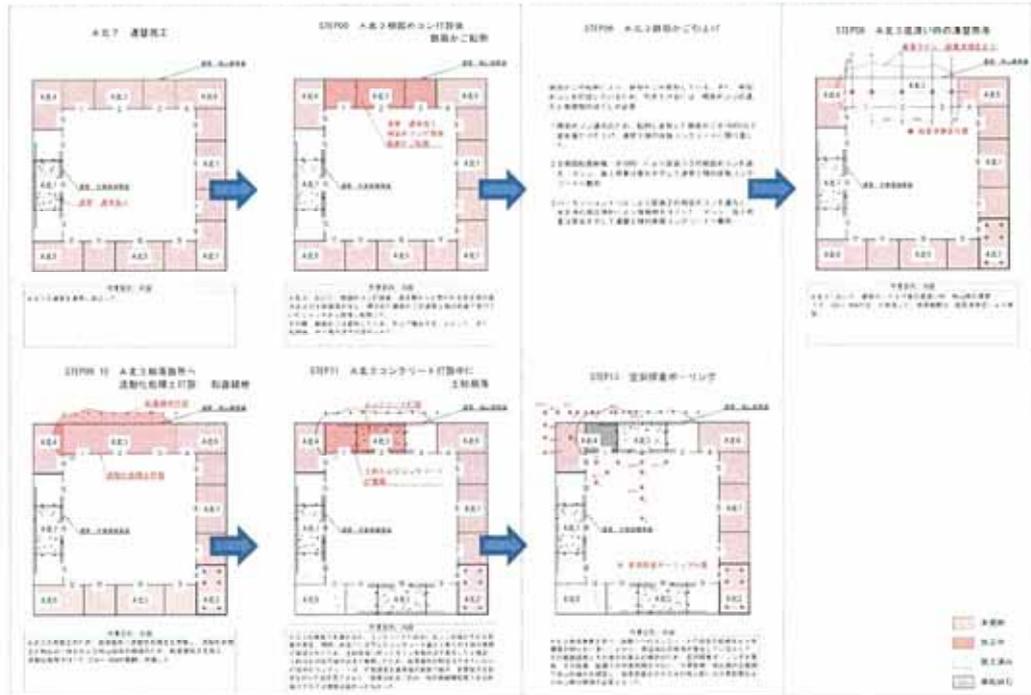
図 5.4-13(1) A北4後行エレメント関連施工ステップ図 (1/2)

70cm コンクリート未充填の発生要因を推定するにあたり、A北基礎の施工プロセスのうち、A北4後行エレメントの剛結継手部、区画①及び⑤に関連する施工プロセスを抜粋して図 5.4-13(1)及び図 5.4-13(2)に示す。

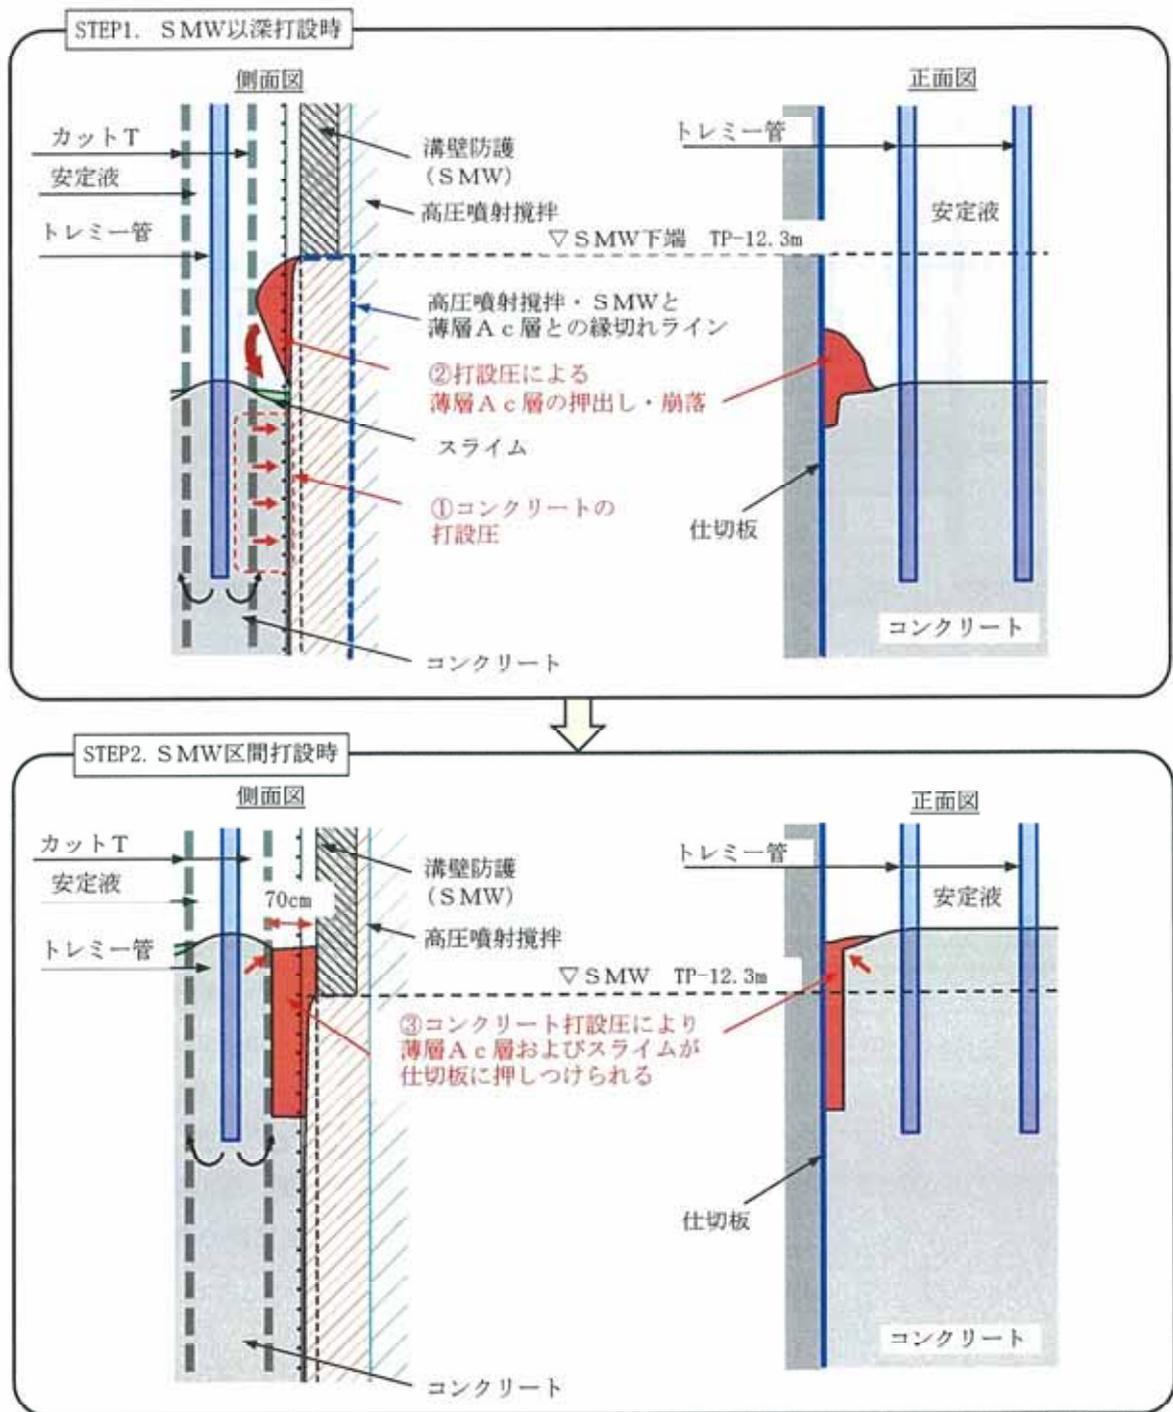
図 5.4-22 薄層地山 (Ac層) の堆積メカニズム

前述より、A北4後行エレメント中実側のSMW以深のコンクリート打設中に、溝壁面に打設圧力が作用することで、SMW下端付近の「高圧噴射攪拌およびSMWと縁が切れた薄層状の地山（Ac）」が押し出されて崩落し、仕切板近傍の先行エレメントの鉄筋を超えて流入した（図5.4-22，STEP1）。SMW区間でのコンクリート打設により薄層地山から崩落した土砂が上昇し、打上り面が最も低くなる仕切板際に押付けられ、70cmのコンクリート未充填が発生したと考えられる（図5.4-22，STEP2）。一方、地山側は、薬液注入を施工しているため、未充填深さは、中実部側に比べ小さいと考えられる。中実部側の壁面から水平コアボーリングを行った結果、地山側の未充填の深さは、区画①で最大14cm、区画⑮で最大10cmと、中実部側の70cmに比べ小さいことが確認された。

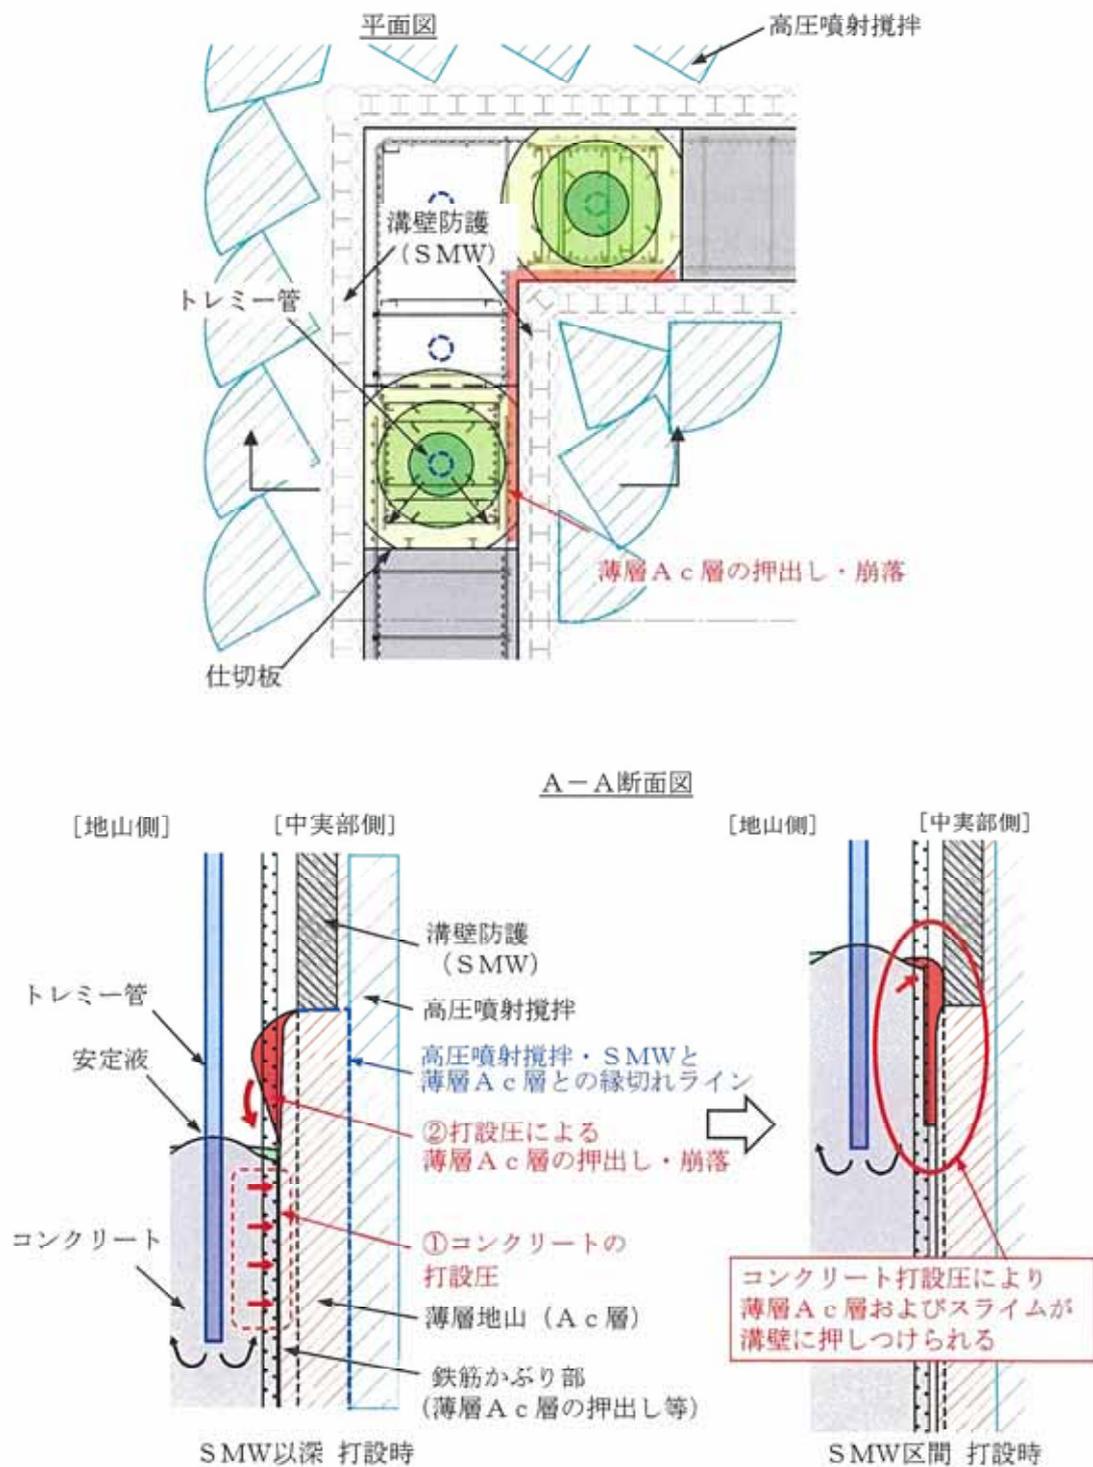
図 5.4-27 薄層地山 (Ac層) の崩落・コンクリート未充填イメージ

地山側は、中実部側と同様に薄層地山（A c層）が存在しているが、地山側では、埋戻し砕石内に逸走防止用の薬液注入を行っており、注入材の一部が薄層地山内に浸透しているため、SMW下端付近の崩落規模は小さく、未充填の範囲や深さは小さくなった（図 5.4-27）。

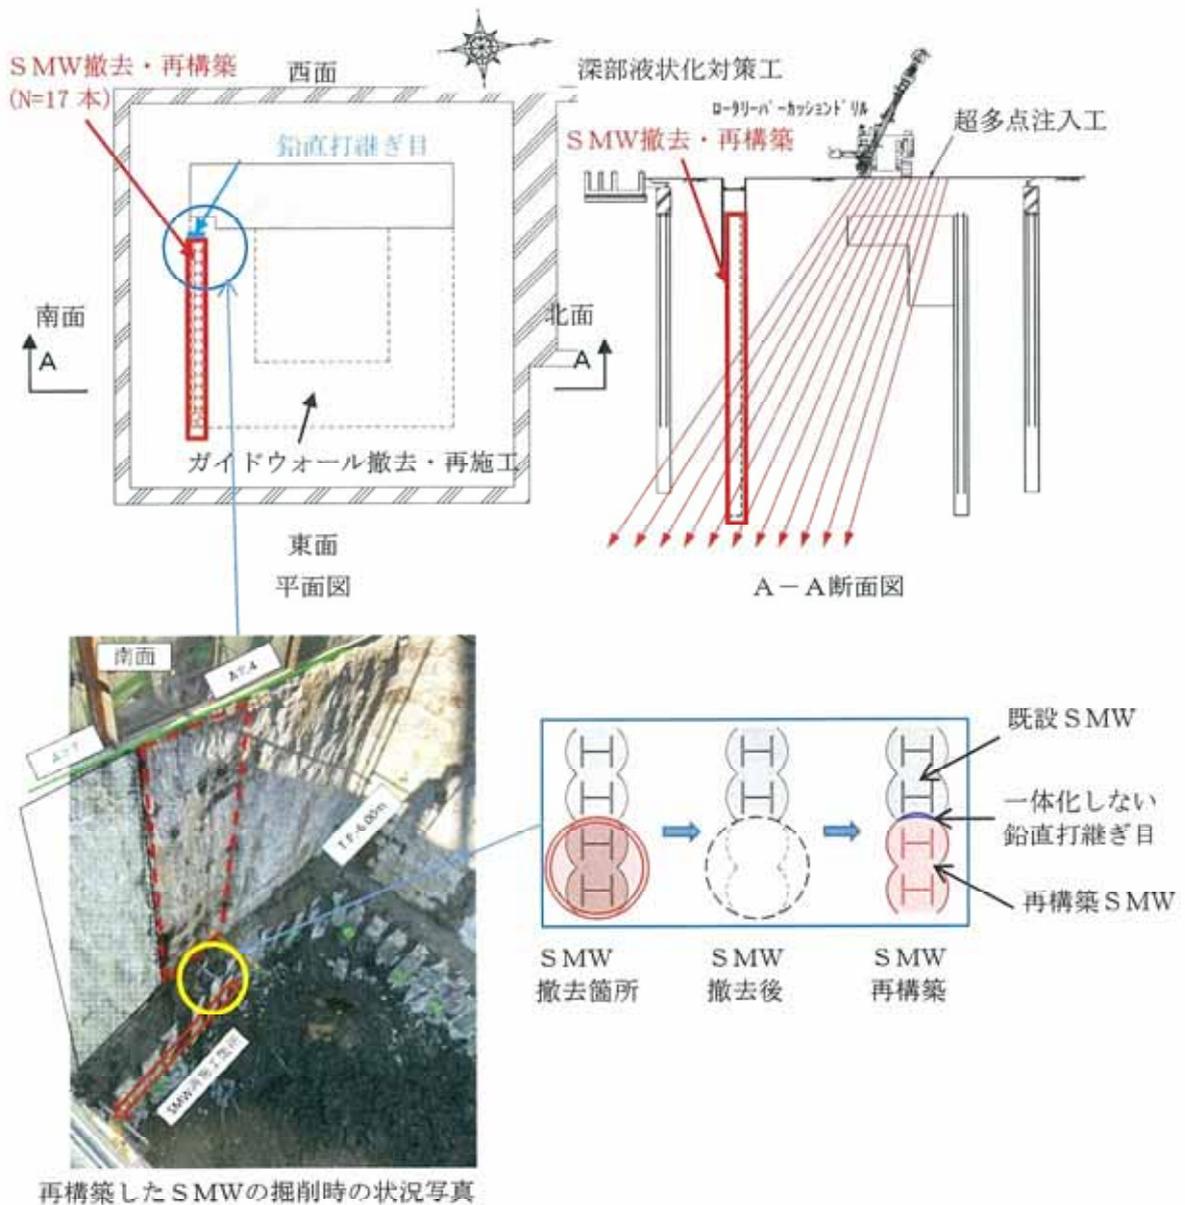
図 5.4-30 既設SMWと再構築SMWの境界面に不連続部の発生

地中連続壁の溝壁防護工として、SMWの施工は完了していたが、深部液状化対策工（超多点注入工）の施工において、SMWの一部が干渉したことから、SMWの撤去・再構築を行った。そのため、既設と新設のSMW境界面は、一体化しない鉛直打継ぎ目（不連続部）が生じたことで、変位しやすい状態になっていた（図 5.4-30）。

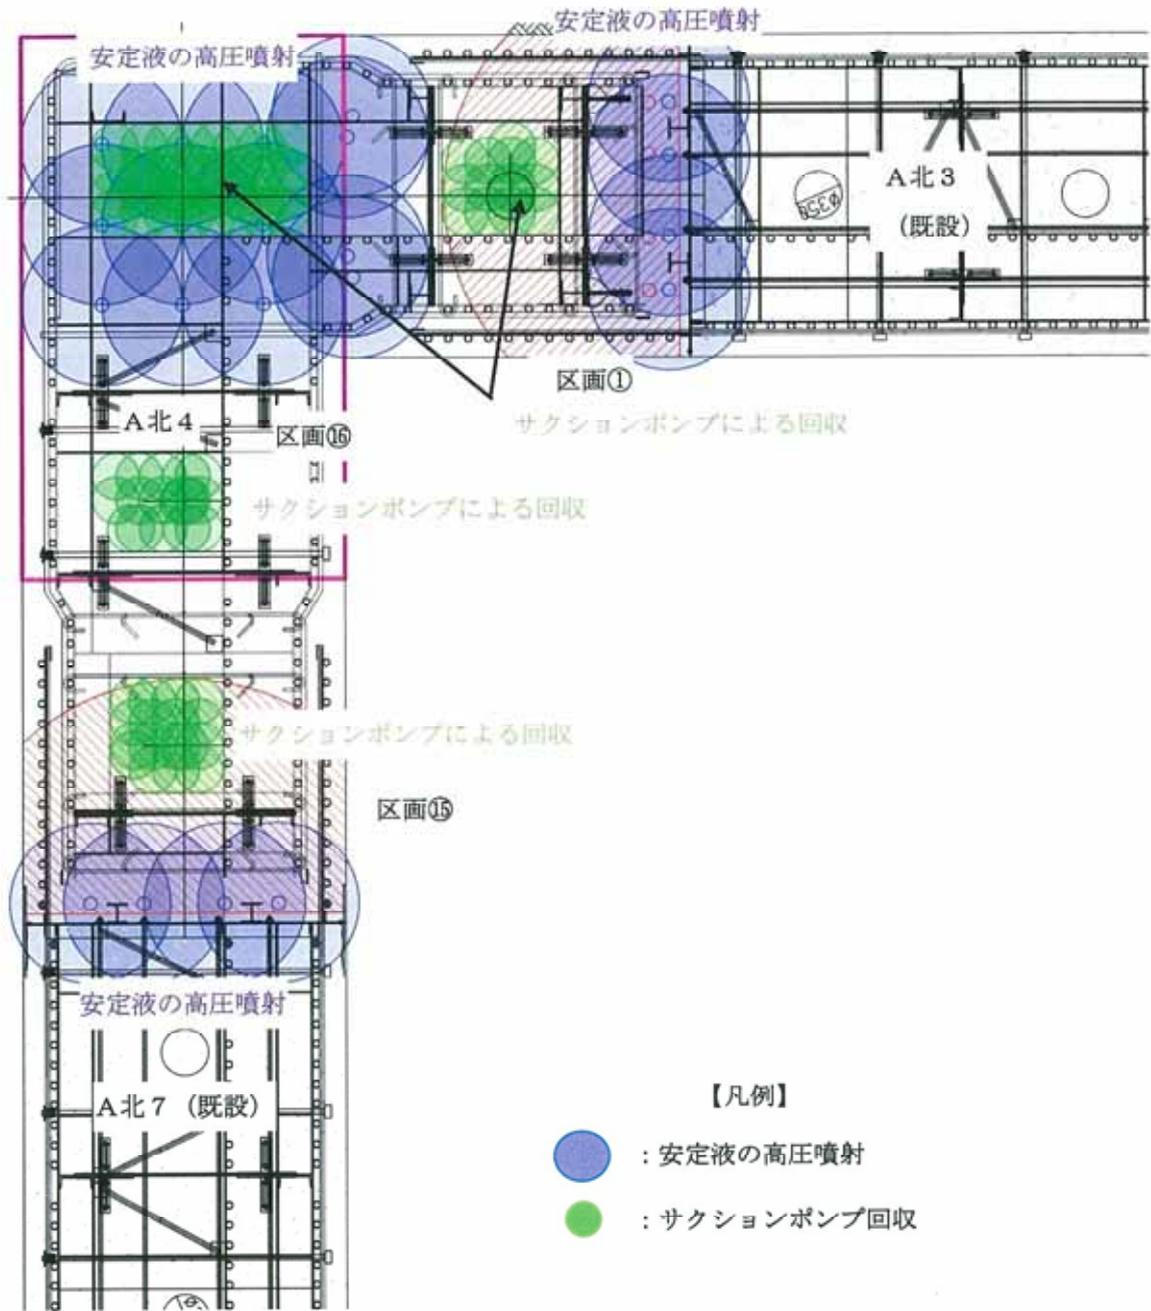
図 5.4-34 安定液の高圧噴射とサクショポンプによる回収位置図（鉄筋かご高止まり後）

なお、A北4の区画①及び⑤においては、土砂及びコンクリート流入があったことから、その堆積物等の除去を実施している。施工は、全周回転掘削機、ハンマーグラブにより大半の除去を行い、図 5.4-34 に示す位置で安定液の高圧噴射及びサクションプンプ、ハンマーグラブ（底浚い）により、細かく除去及び回収を実施した。作業期間は、他の区画では平均 1.5 日間程度であるが、A北4においては約 30 日間（昼夜施工）である。作業開始当初のサクションプンプによる底浚い時には、土砂が多く回収された。作業を継続する過程で、回収量も徐々に少なくなり、最終的には、噴射場所、回収場所を変えても安定液のみの回収となった。また、レッド検尺による深度、スライム除去確認においても、設計基礎下端深度（T.P. -56.0m）以深であることが確認できたことから、堆積物除去完了及び適正な根入れ長の確保、岩着ができることを確認した。

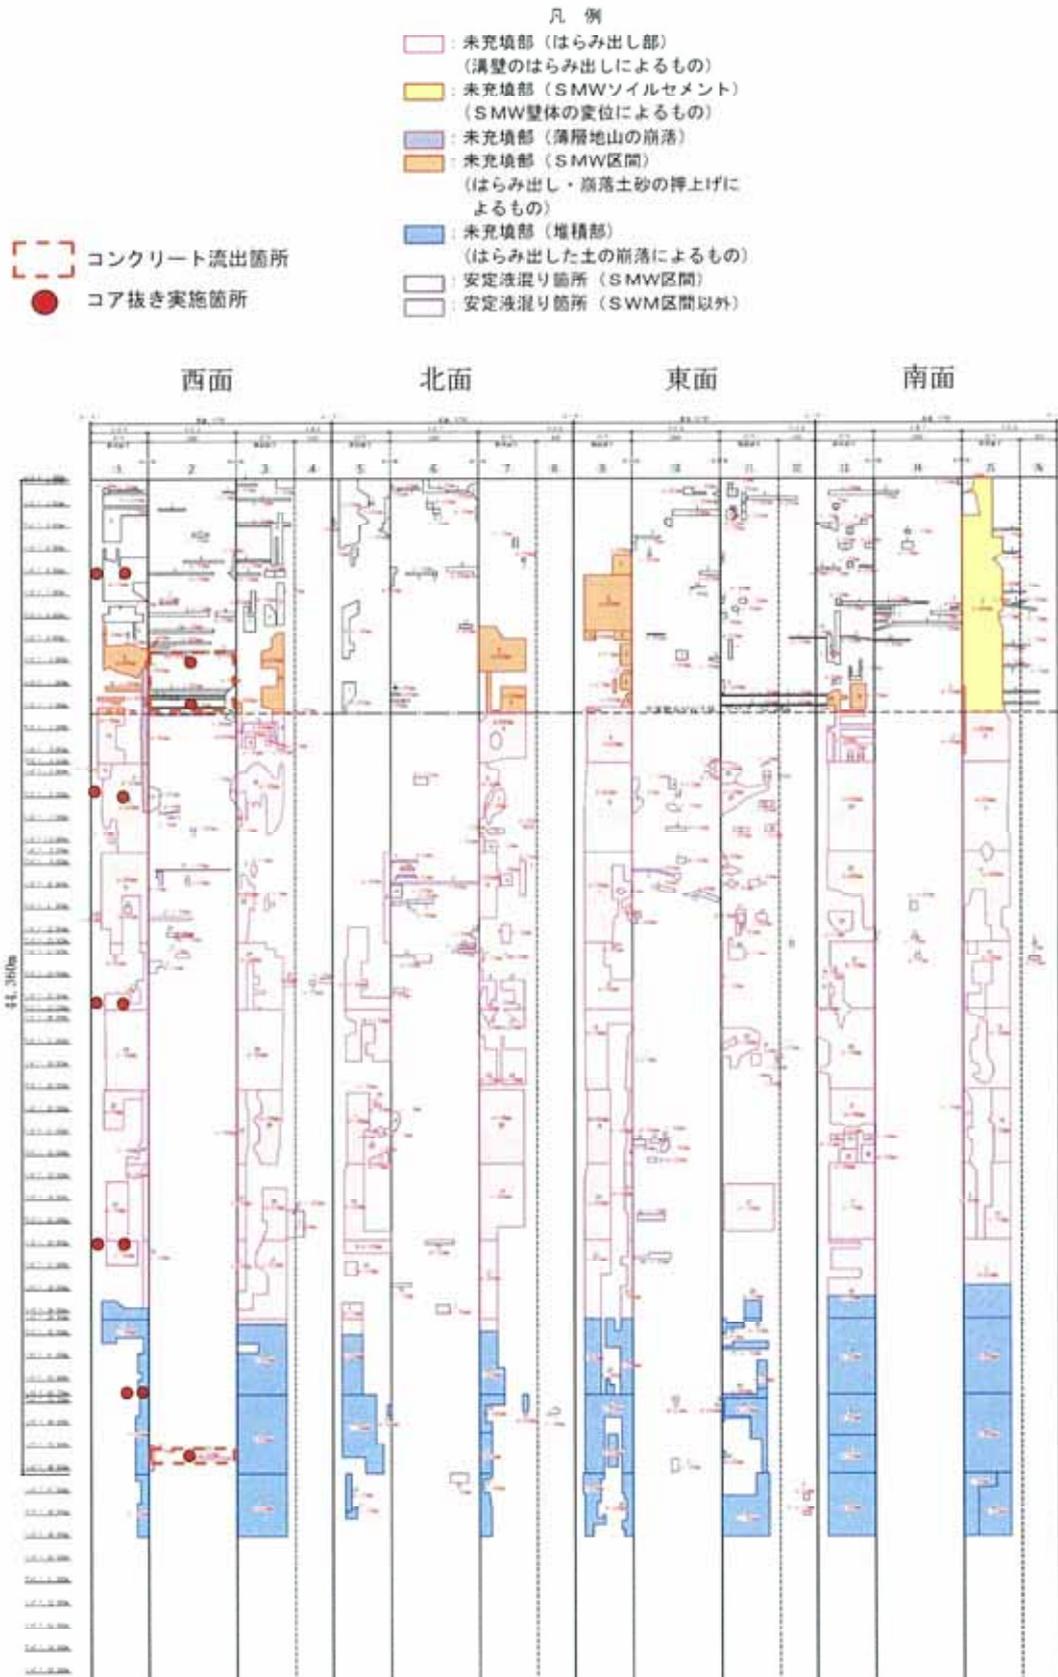
図 5.4-37 コア供試体採取位置 (A北基礎)

A北3において先行エレメントのコンクリート打設時に剛結継手部へ土砂及びコンクリートの流出が発生した。コンクリートが流出したと想定される箇所においてコア採取による強度試験を実施した。コア採取試験を実施した箇所を図 5.4-37 に示す。

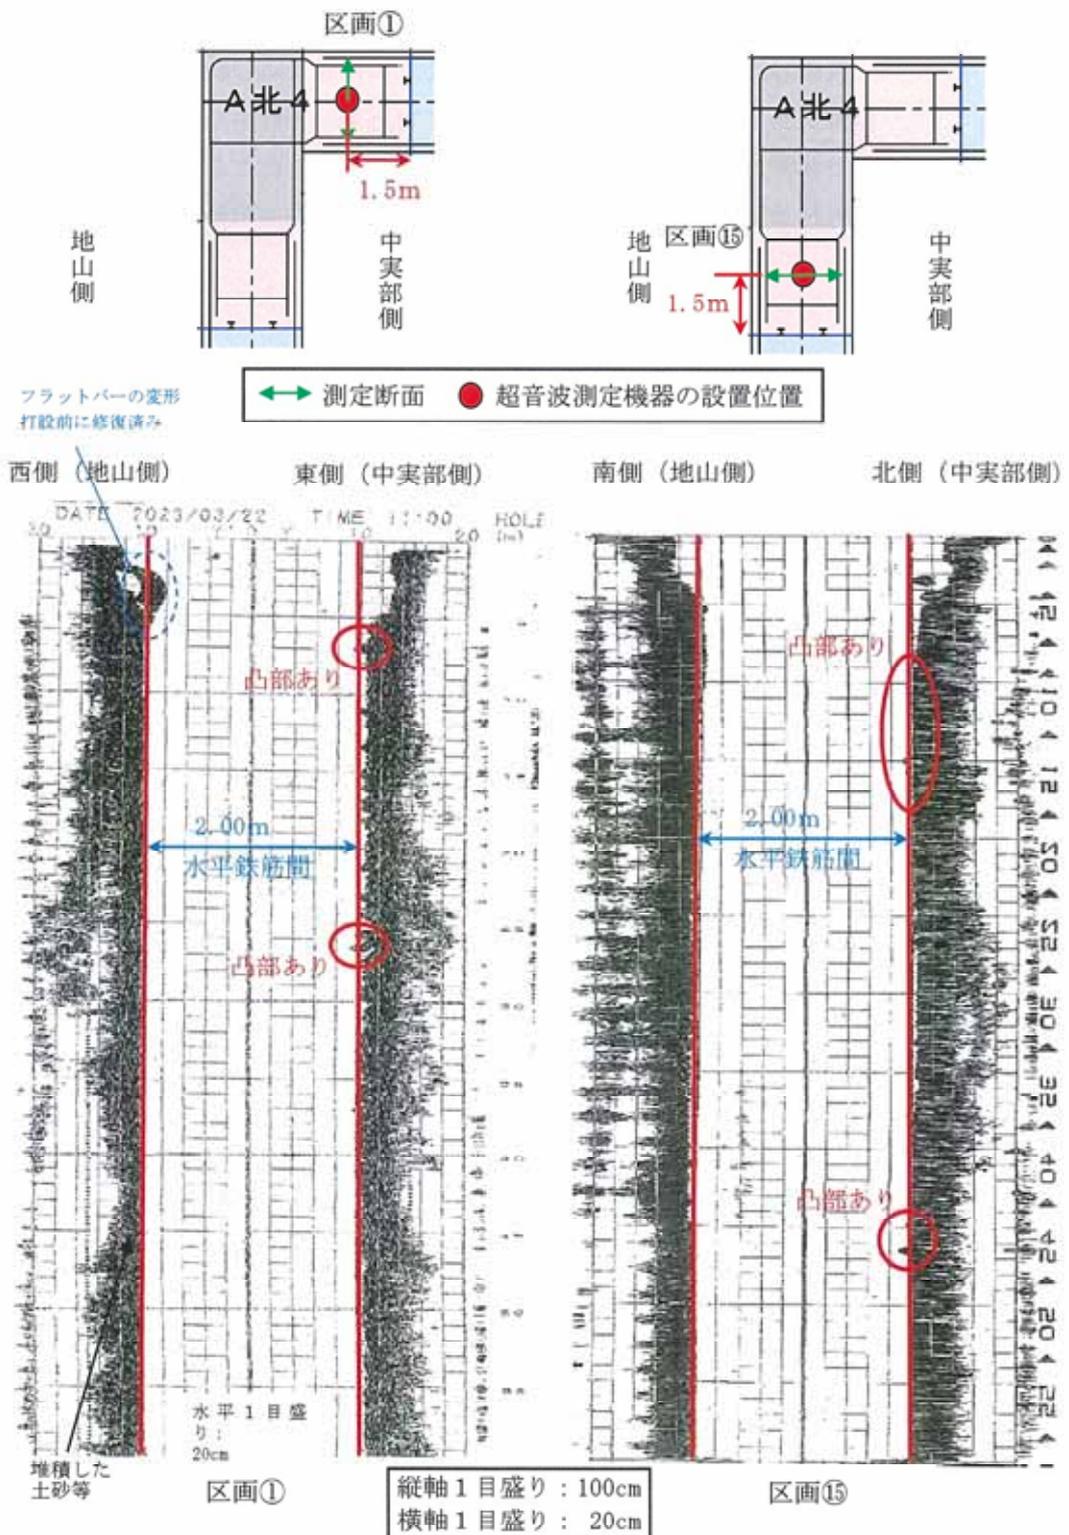
図 5.4-42 超音波探査結果で観察された凸部

後行エレメントの鉄筋かご建込み前の記録では凸部がなくなっており、本記録は撤去中の土砂等の可能性もあるが、保守的に鉄筋等の鋼材が変形したものとして評価した（図 5.4-42 参照）。

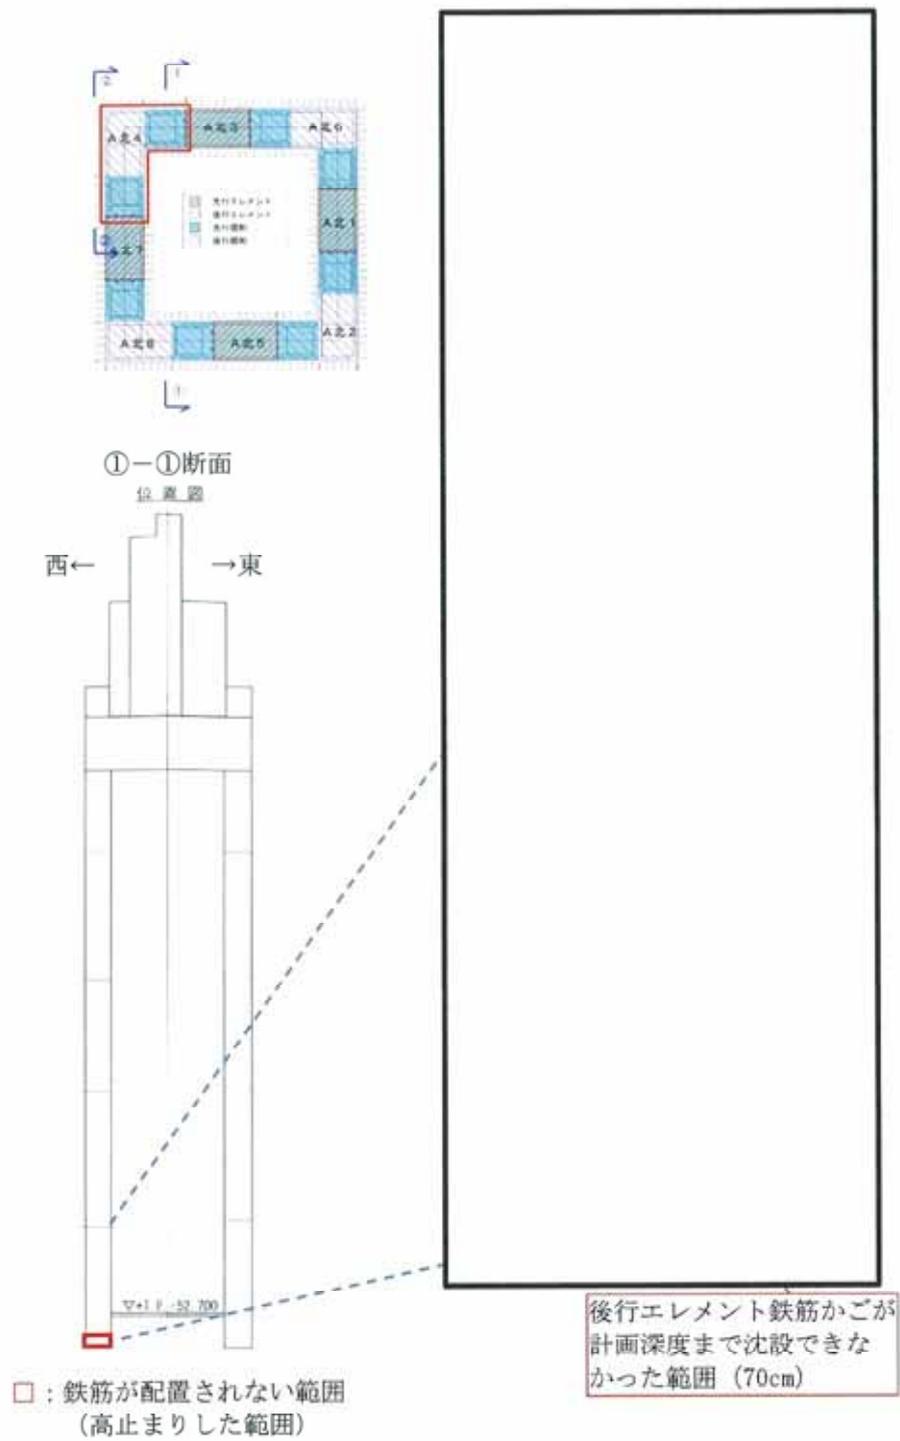
図 5.4-43 地中連続壁部の配筋図

北基礎の南西側角部（以下、「A北4」という）の構築において、後行エレメントの鉄筋かご建込み中に、当該鉄筋かごが計画深度より約 70cm 高い位置までしか建て込めない状態となった。このため、土留め壁としての根入れ部に相当する区間の一部に鉄筋が配置されない状態となった（図 5.4-43 参照）。

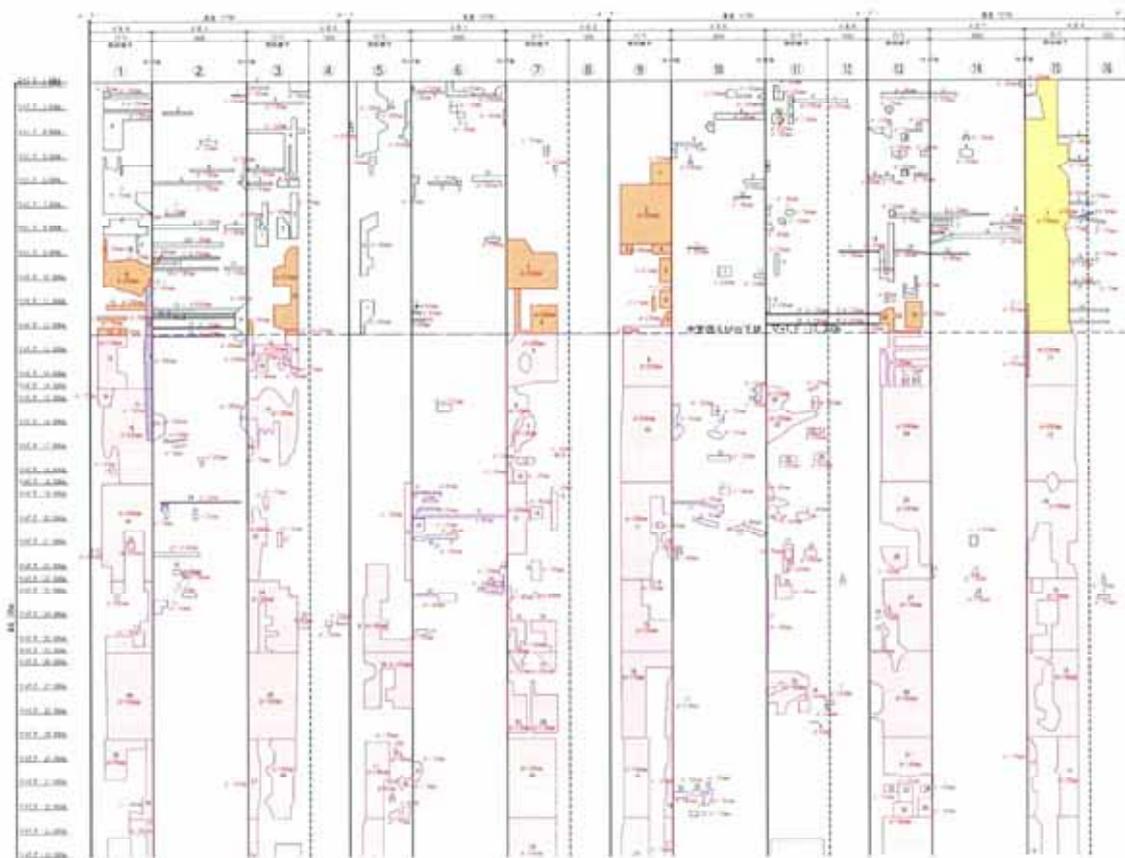
図 5.4-48 未充填箇所の分布 (A北基礎)

- 凡 例
- : 未充填部 (はらみ出し部)  
(溝壁のはらみ出しによるもの)
  - : 未充填部 (SMWソイルセメント)  
(SMW壁体の変位によるもの)
  - : 未充填部 (薄層地山の崩落)
  - : 未充填部 (SMW区間)  
(はらみ出し・崩落土砂の押し上げによるもの)
  - : 安定液混り箇所 (SMW区間)
  - : 安定液混り箇所 (SWM区間以外)

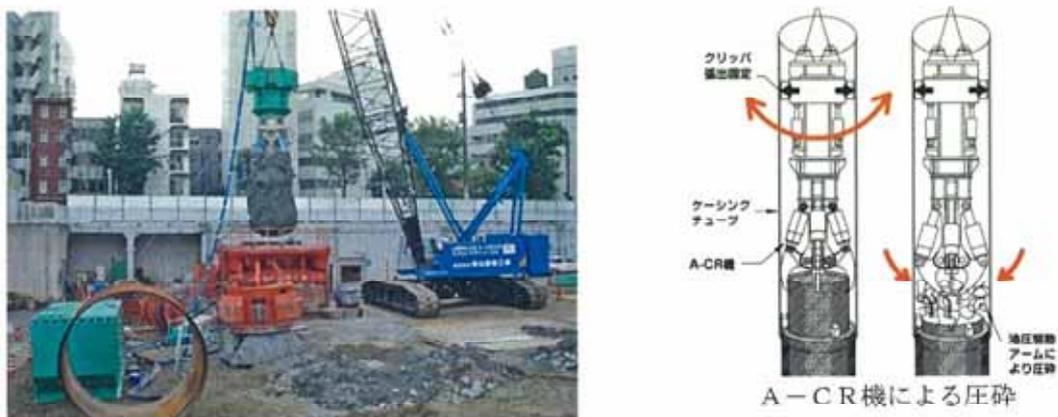
図 7.1-1 全周回転掘削機による施工イメージ

オールケーシング工法は、地上より全周回転掘削機によりケーシングを圧入し、地中構造物を切削し、解体・撤去する方法である。オールケーシング工法は、地中構造物（例えば、鉄筋コンクリート杭など）の解体・撤去に実績を有する工法である。この工法のうち、鉄筋コンクリートの解体の実績のある A-CR 工法（アブソリュート・クラッシング工法）について本地中連続壁の解体への適用性の確認を行った（図 7.1-1 参照）。

A-CR工法（アブソリュート・クラッシング工法）：横山基礎 HP より

このように、施工実績のある一般構造物の仕様とは大きく異なり高強度の構造物となっている。特に鉛直鉄筋 SD490-D51@150 については、切削した鉄筋コンクリートのブロックをケーシングから排出するために切断（引きちぎる）の必要があるが、調査の結果、既往の施工技術では対応できないことを確認した。また、鉄筋コンクリートの切削の支障になる水平鉄筋についても、既往の実績を調査した結果、本地中連続壁よりも鉄筋量の少ない構造物であってもケーシング・ビットの損耗・破損が多発していることから、本地中連続壁においては更に厳しい状態になると考えられる。具体的に予想される事象は、ケーシング先端の切削ビットの損耗・破損、つまりによるジャーミング（ケーシングが掴まり回転不能になる現象）が発生し、施工が中断する。これらの実績等を踏まえると、本地中連続壁の解体には現状施工できる機械はなく、施工機械を新たに開発することが必要となる。

このため、施工の成立性の観点から、オールケーシング工法による方法の実現は困難と評価した（表 7.1-1）。
