## 東海第二発電所

### 設計及び工事計画に係る補足説明資料

(防潮堤（鋼製防護壁）の設計変更に係る説明資料)

日本原子力発電株式会社

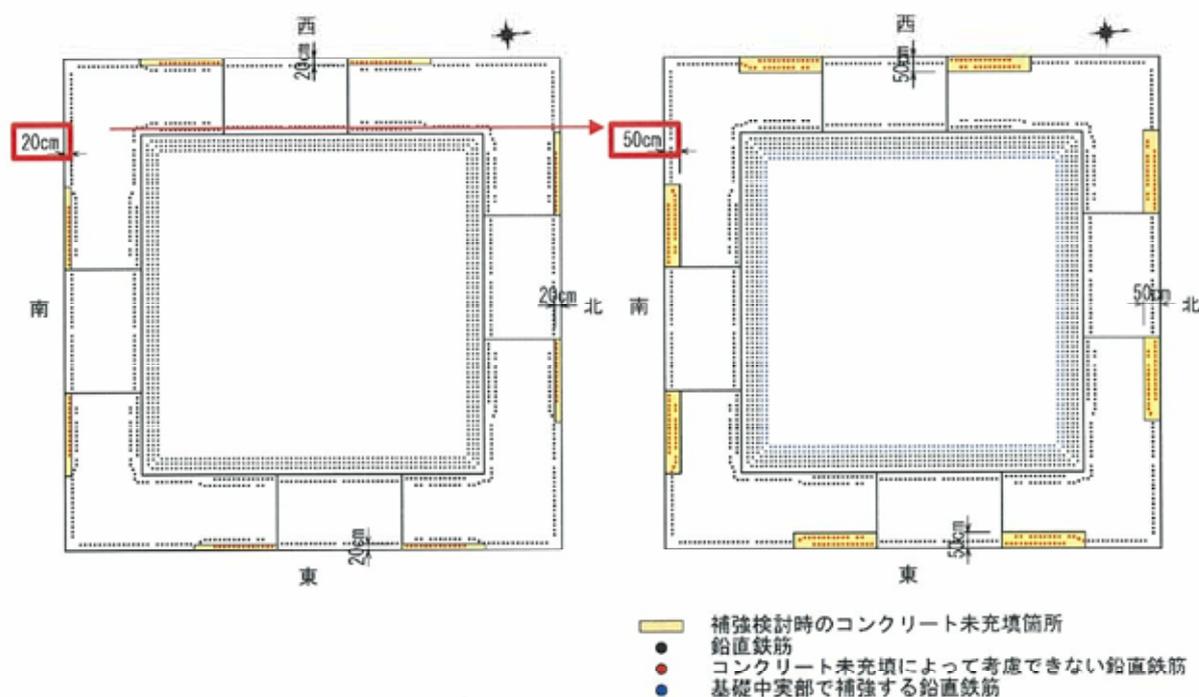
図8.1-4 補強検討のコンクリート未充填モデル  
 (未充填深さ20cm→50cmとして計算を実施)

この設定に伴い、剛結継手部の地山側の先行エレメント及び後行エレメントの鉛直鉄筋は構造強度として考慮しない。

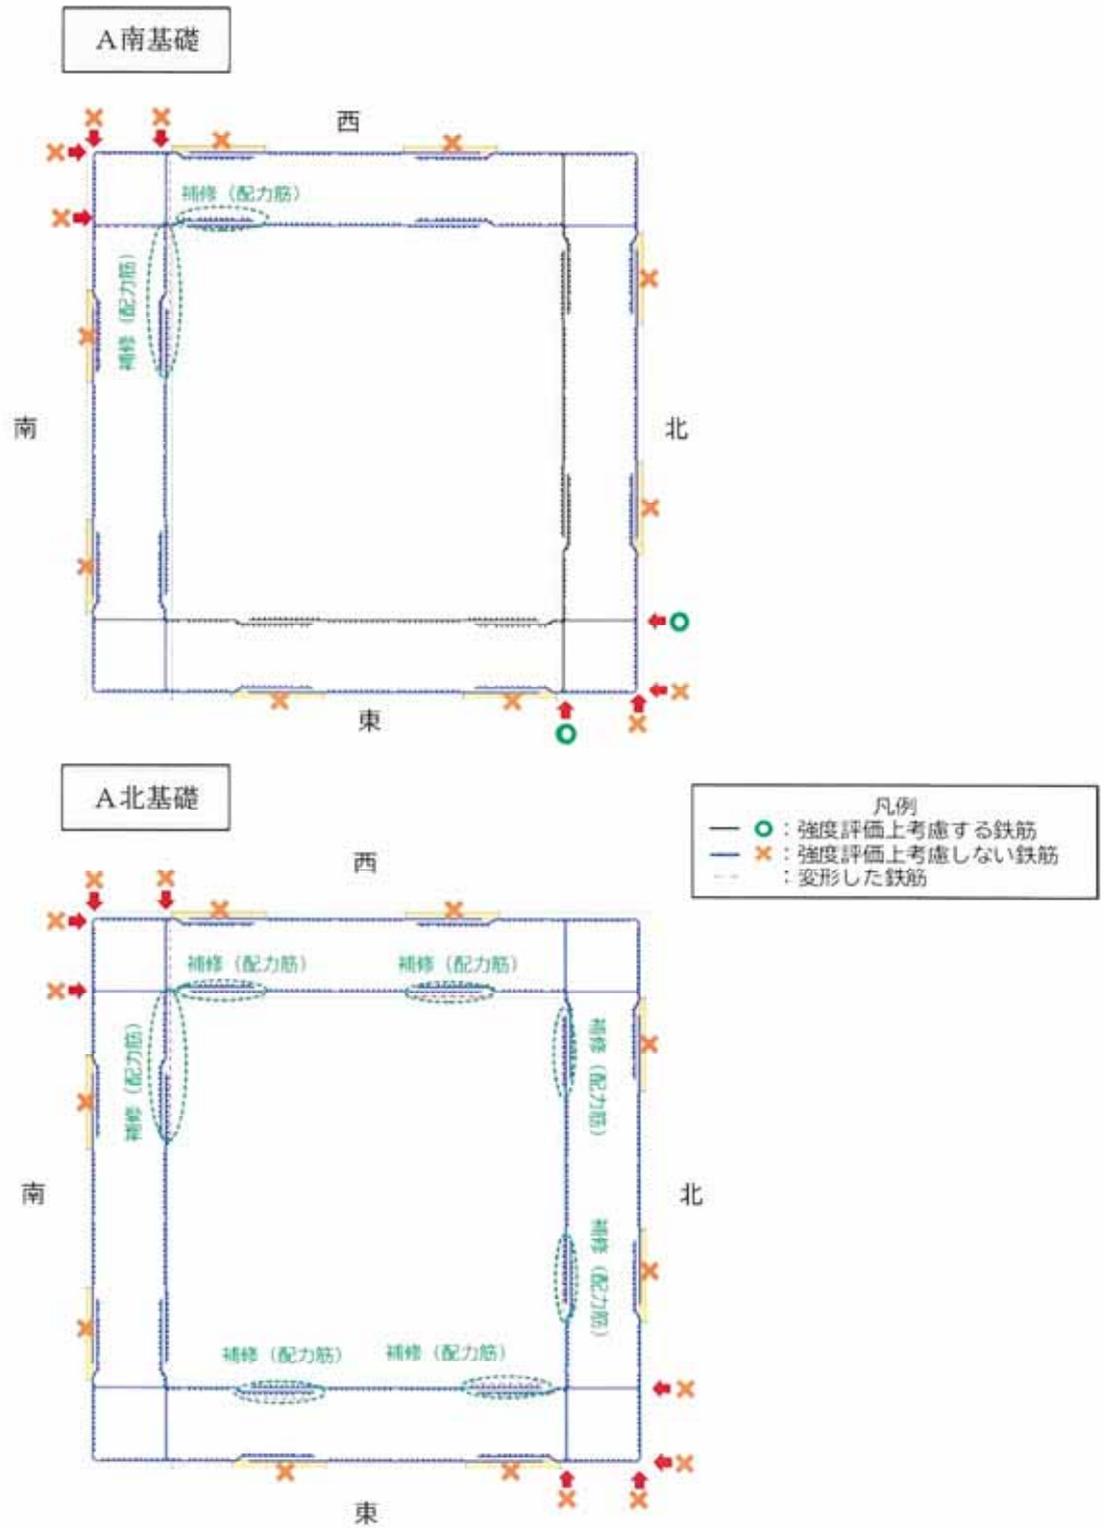
図 8.1-5 設計上考慮する鉄筋の判別

地山側剛結継手部の欠損を50cmに設定した場合の鉄筋について、設計上の扱いを図8.1-5に示す
