東海第二発電所

設計及び工事計画に係る補足説明資料

(防潮堤（鋼製防護壁）の設計変更に係る補足説明)

日本原子力発電株式会社

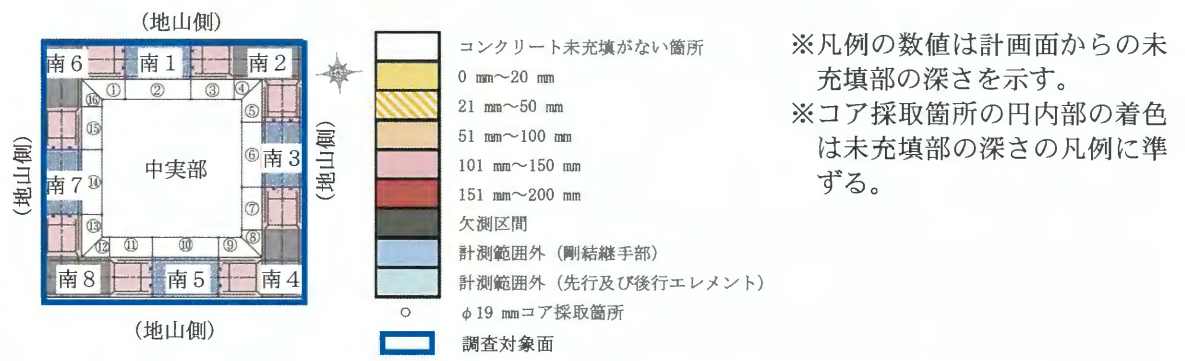
図 1.5-5 音響探査及び水平ボーリングの調査結果 (南基礎の地山側調査結果)

南基礎の音響探査及び水平ボーリングの調査結果を図 1.5-5 に、北基礎の音響探査及び水平ボーリングの調査結果を図 1.5-6 に示す。SMW区間は芯材（鋼材）の影響を受け測定できないため欠測とした。また、代表区間では音響探査を3測線の測定を実施しており、3測線分のデータを記載した。

- ・ 図 1.5-5 及び図 1.5-6 では、計画の壁面位置よりも薄い位置に壁厚位置が確認された箇所を黄色～赤色で着色した。
- ・ 音響探査の結果、有効壁厚を確保できない箇所は、南基礎、北基礎いずれも剛結継手部で多く、剛結継手部以外では数箇所であった。有効壁厚より薄かった箇所の厚さは、南基礎では最大値 10 cm（区画①：T.P. -22.0 m 付近）、北基礎では最大値 15 cm（区画①：T.P. -31.0 m 付近）であった。
- ・ 欠測区間で補完的に実施した水平コアボーリングの結果、南基礎では最大値 16 cm（区画①：T.P. -25.0 m 及び T.P. -39.8 m）、北基礎では最大値 15 cm（区画⑮：T.P. -32.0 m 付近）を確認した（各区画の調査結果の詳細は表 1.5-1 から表 1.5-16 参照）。
- ・ 剛結継手部の代表区画で実施した複数測線での音響探査結果では、南基礎及び北基礎とも大部分は区画中央の方がその周囲よりも地中連続壁の壁厚が薄くなっている傾向を確認した（図 1.5-7 及び図 1.5-9 参照）。
- ・ 剛結継手部以外の代表区画で実施した複数測線での音響探査結果では、南基礎及び北基礎とも同一標高の壁厚の変化の水平分布に特徴的な傾向はなかった（図 1.5-8 及び図 1.5-10 参照）。

※凡例の数値は計画面からの未充填部の深さを示す。  
 ※コア採取箇所の円内部の着色は未充填部の深さの凡例に準ずる。

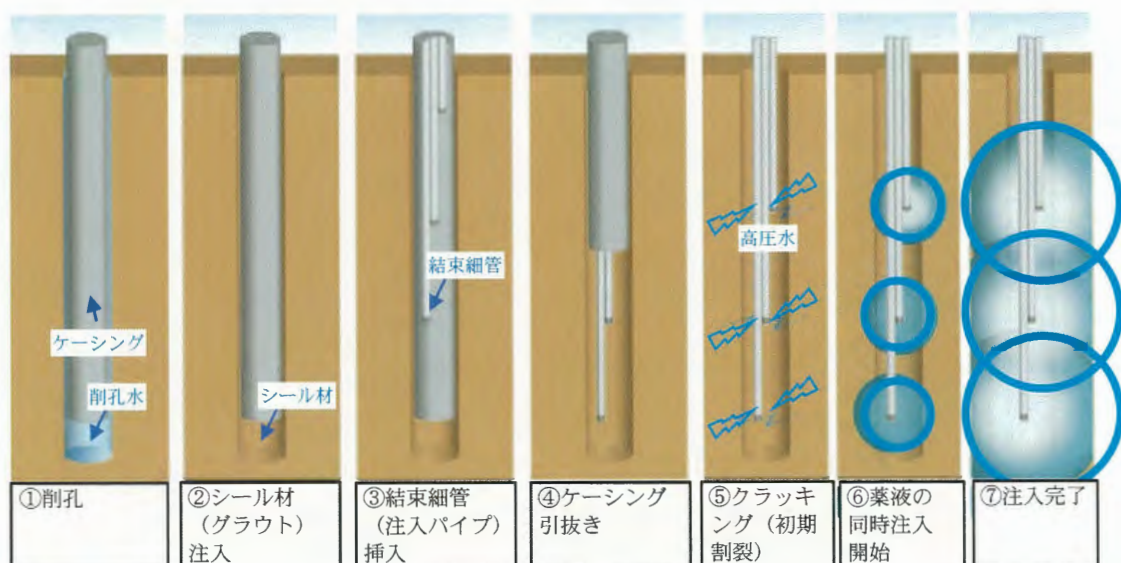
図 3.5-24 地盤改良（薬液注入）の施工方法（結束細管多点注入方式）

- ①削孔：地上あるいは立坑内から所定の深度・位置までケーシング（先端に削孔ビット）を用いて削孔水を供給しながら削孔する。
- ②シール材（グラウト）注入：削孔後、シール材を注入し、孔内の削孔水をシール材で置き換える。
- ③結束細管（注入パイプ）挿入：シール材が固まる前に、先端に吐出口を持つ細管を結束したもの挿入する。
- ④ケーシング引抜き：ケーシングを引き抜き、結束細管の位置を固定する。
- ⑤クラッキング（初期割裂）：シール材が固化した後、注入パイプから高圧水を吐出し周囲の地盤をクラッキング（初期割裂）させ、薬液の注入経路を確保する。
- ⑥薬液の同時注入開始：結束した結束細管から、流量・圧力（低圧）を制御しながら、複数の点で同時に薬液を注入する。
- ⑦注入完了

地盤改良（薬液注入）の施工方法（結束細管多点注入方式）を図 3.5-24 に示す。
