東海第二発電所の 震災時の状況と 安全対策の強化について

東海第二発電所の震災時の状況と安全対策についてお知らせします。

東海第二発電所の安全性向上対策

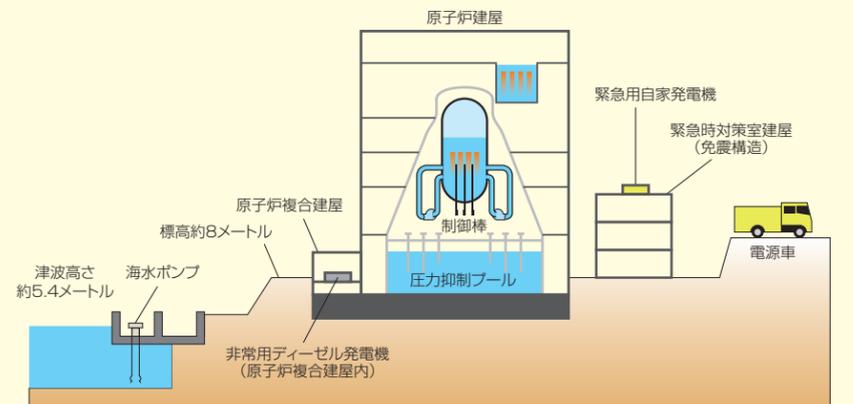
仮に、津波がもう少し高く非常用ディーゼル発電機の海水ポンプがすべて停止したとしても、原子炉の冷却に必要な設備(電源盤、ポンプ、蓄電池など)は標高約8mにある耐震性や防水性の高い原子炉建屋および原子炉複合建屋内に配置しており、また、常設の緊急用自家発電機や、その後到着した電源車などにより原子炉の冷却は可能であったため、東京電力福島第一原子力発電所と同様の事故は起こらなかったと考えます。

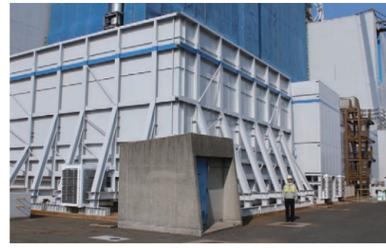
建屋扉の強化

建屋内にある安全上重要な設備(電源盤、ポンプ、蓄電池など)が、津波により浸水することを防止するため、建屋扉、ハッチなどの強化やシール施工による隙間の密封化を行いました。また、非常用ディーゼル発電機の給排気設備(屋外)の外側に防護壁も設置しました。

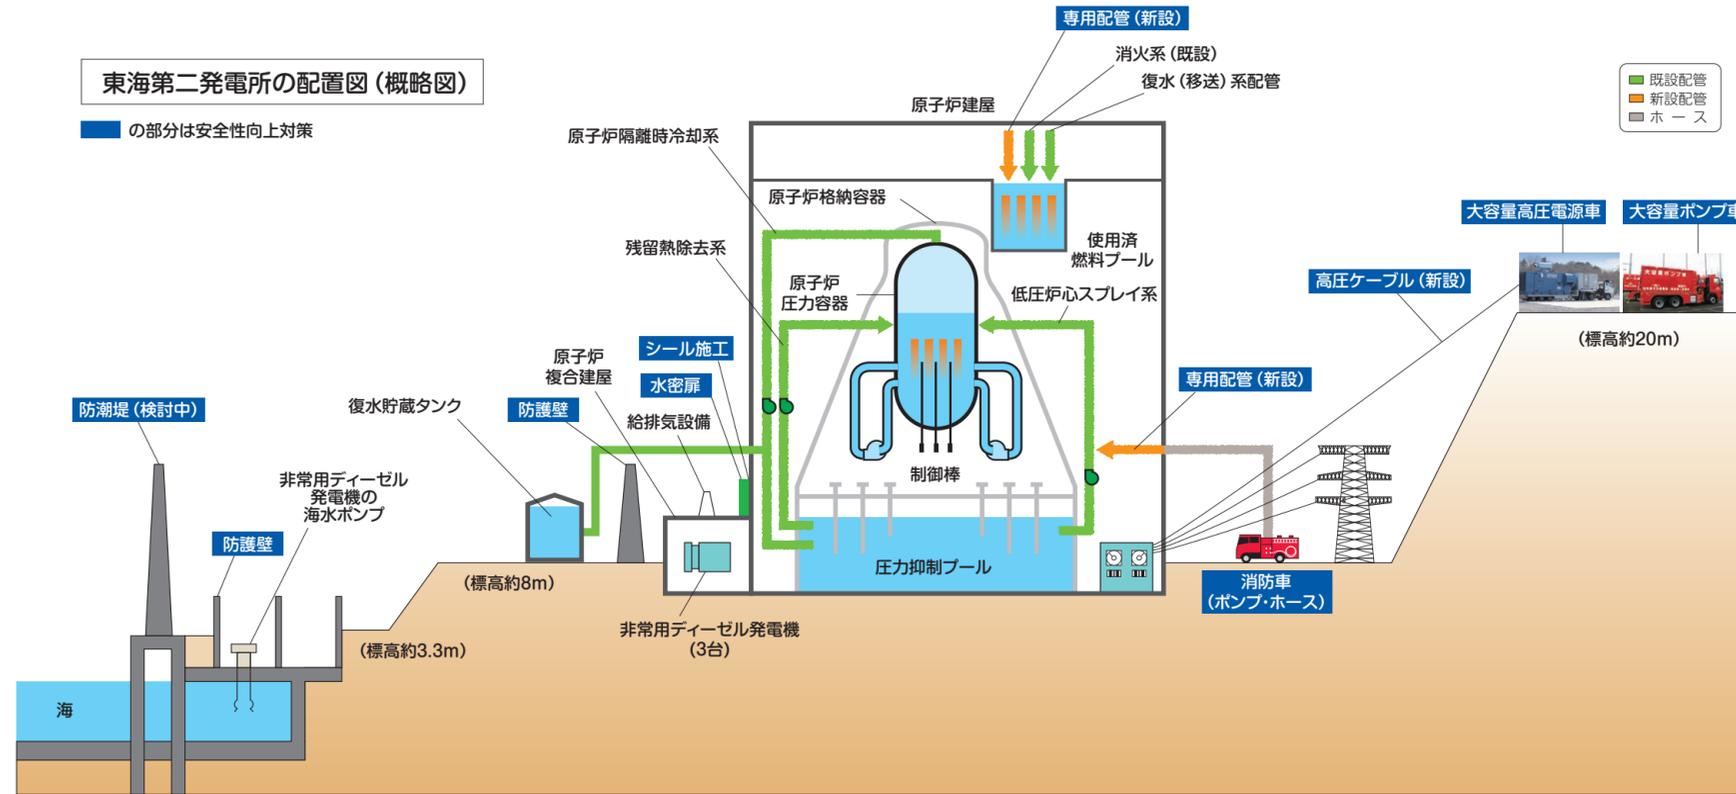
東海第二発電所の配置図(概略図)

■ の部分は安全性向上対策

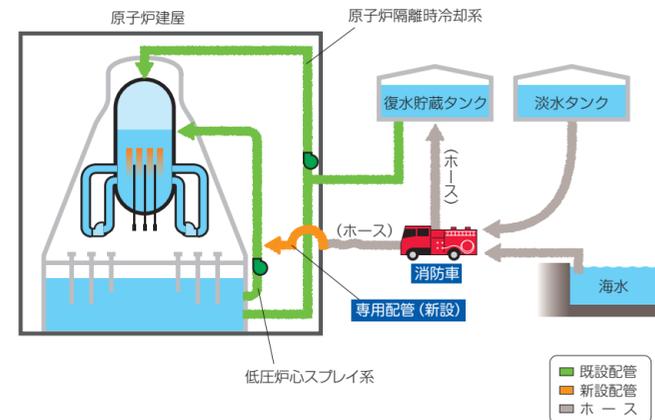
緊急時に原子炉を冷却するための水源となる復水貯蔵タンクに淡水タンクなどの水や海水を補給するため、消防車(ポンプ・ホース)を配備しました。消防車などから直接、淡水などの水を供給するための専用配管を新たに設置しました。

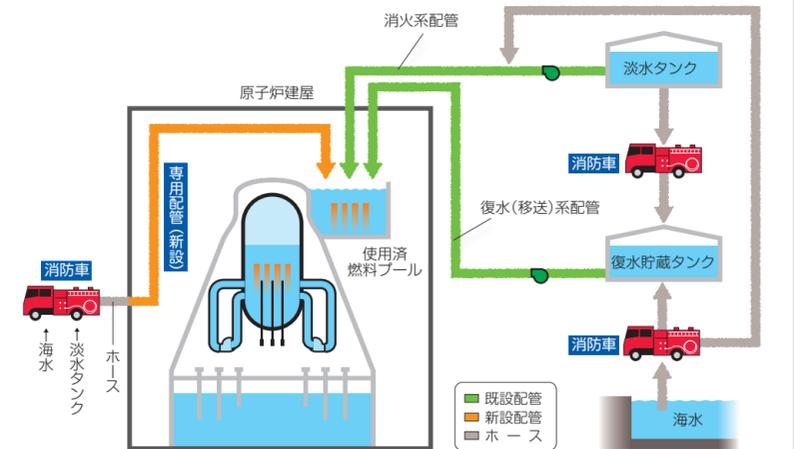
緊急時に復水貯蔵タンクから使用済燃料プールへ冷却水や海水を補給するため、消防車(ポンプ・ホース)や可搬式ポンプなどを配備しました。また、消防車などから直接、冷却水や海水を供給するための専用配管を新たに設置しました。

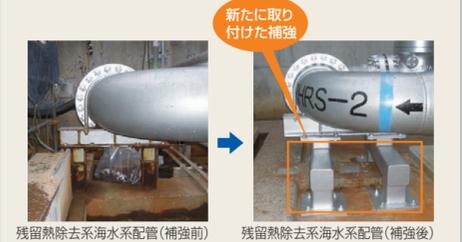
発電所各設備の裕度をさらに向上させる観点から、配管サポートなどの支持構造物の補強、津波対策などの耐震裕度向上工事を実施してきました。当社では、2006年9月に改訂された「発電用原子炉に関する耐震設計指針」や、中越沖地震から得られた知見を反映した耐震安全評価を行い、報告書を取りまとめ、国に報告しています。さらに東北地方太平洋沖地震を踏まえた知見も適宜反映し、安全性評価を実施中です。

残留熱除去系海水系配管(補強前) 残留熱除去系海水系配管(補強後)

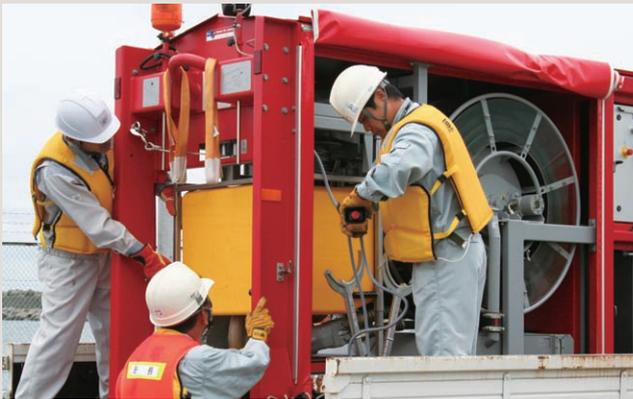
大容量ポンプ車を使用した送水訓練

模擬訓練として、電源車から電源盤への電源ケーブルの繋ぎ込み訓練や、大容量ポンプ車のポンプ・ホースを使って復水貯蔵タンクへ冷却水を補給する訓練などを、夜間の発生想定を含め、継続して実施しています。

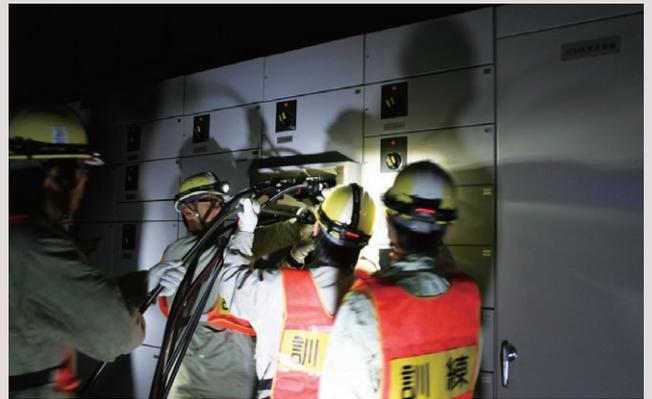
電源ケーブル繋ぎ込みの夜間訓練

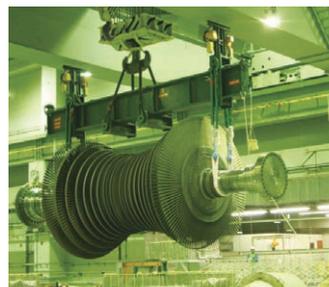
低圧タービン

平成23年5月21日から実施している第25回定期検査において、詳細な点検を行いました。地震の影響により低圧タービンの動翼の擦れ痕や主タービンの中間軸受台の傾きが認められましたが、原子炉などの安全上重要な設備については、地震の影響は認められませんでした。

今回の定期検査では、当初の予定通り原子炉内構造物の予防保全対策や設備の点検・工事を行うほか、東北地方太平洋沖地震を踏まえた安全性向上対策工事を順次実施しています。なお、地震の影響による低圧タービン動翼の交換および中間軸受台基礎部の修繕作業は完了しました。
