東海第二発電所からのお知らせ

安全性向上対策

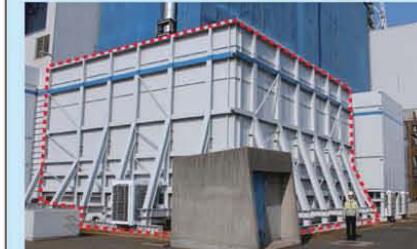
非常用ディーゼル発電機を設置した建屋への防護壁

- 建屋貫通部の隙間の密封化や重要建屋の外側に地上8m(標高約16m)の防護壁を設置
- 安全上重要な建屋の扉を水密扉に取替
- 津波で浸水した取水口ポンプエリアの水の流入経路を閉止
- 防潮堤・海水ポンプ防護壁(嵩上げ)の設置

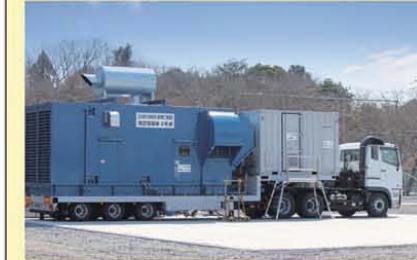
空冷式の高圧電源車

- 移動式の低圧電源車を配備
- 非常用ディーゼル発電機の代替となる高圧電源車を配備
- 高圧電源車と所内電源盤をつなぐ電源ケーブルを敷設
- 恒設の空冷式発電装置の設置

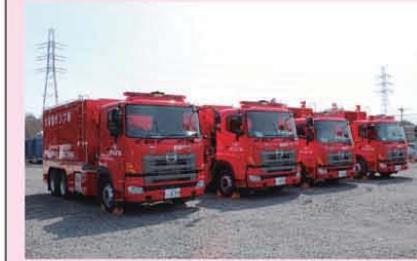
大容量ポンプ車とホース延長車

- 消防車や可搬式ポンプ・ホースを配備(発電所内の複数のタンクを水源として活用)
- 原子炉や使用済燃料プールへの専用給水配管を新設
- 大容量ポンプ車を配備
