げんでんつるが

特別号
2013年12月
第24号

福島第一原子力発電所事故を踏まえた敦賀発電所の安全対策強化の取り組みについて

日本原子力発電株式会社

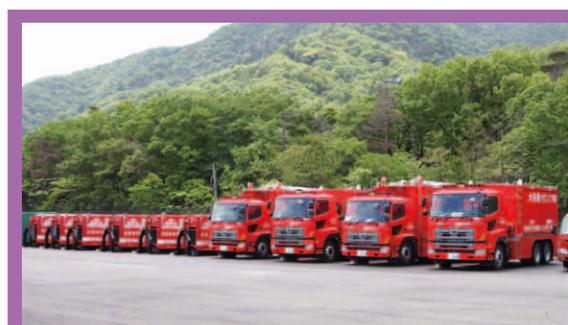
高台に給水用の大容量ポンプ車・消防車などを配備（標高約 20m）

消防車や可搬式ポンプ、大容量ポンプ車を、津波の影響を受けない高台に新たに配備。また、原子炉等へ注水する専用の配管を新設。

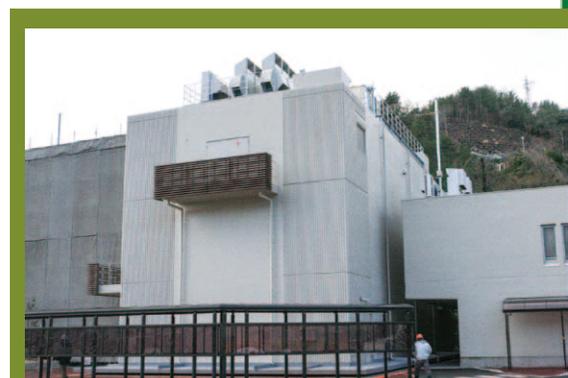
免震構造の緊急時対策室建屋を設置

水素爆発を防止するバント装置や水素再結合装置、免震構造の緊急時対策室建屋を設置。

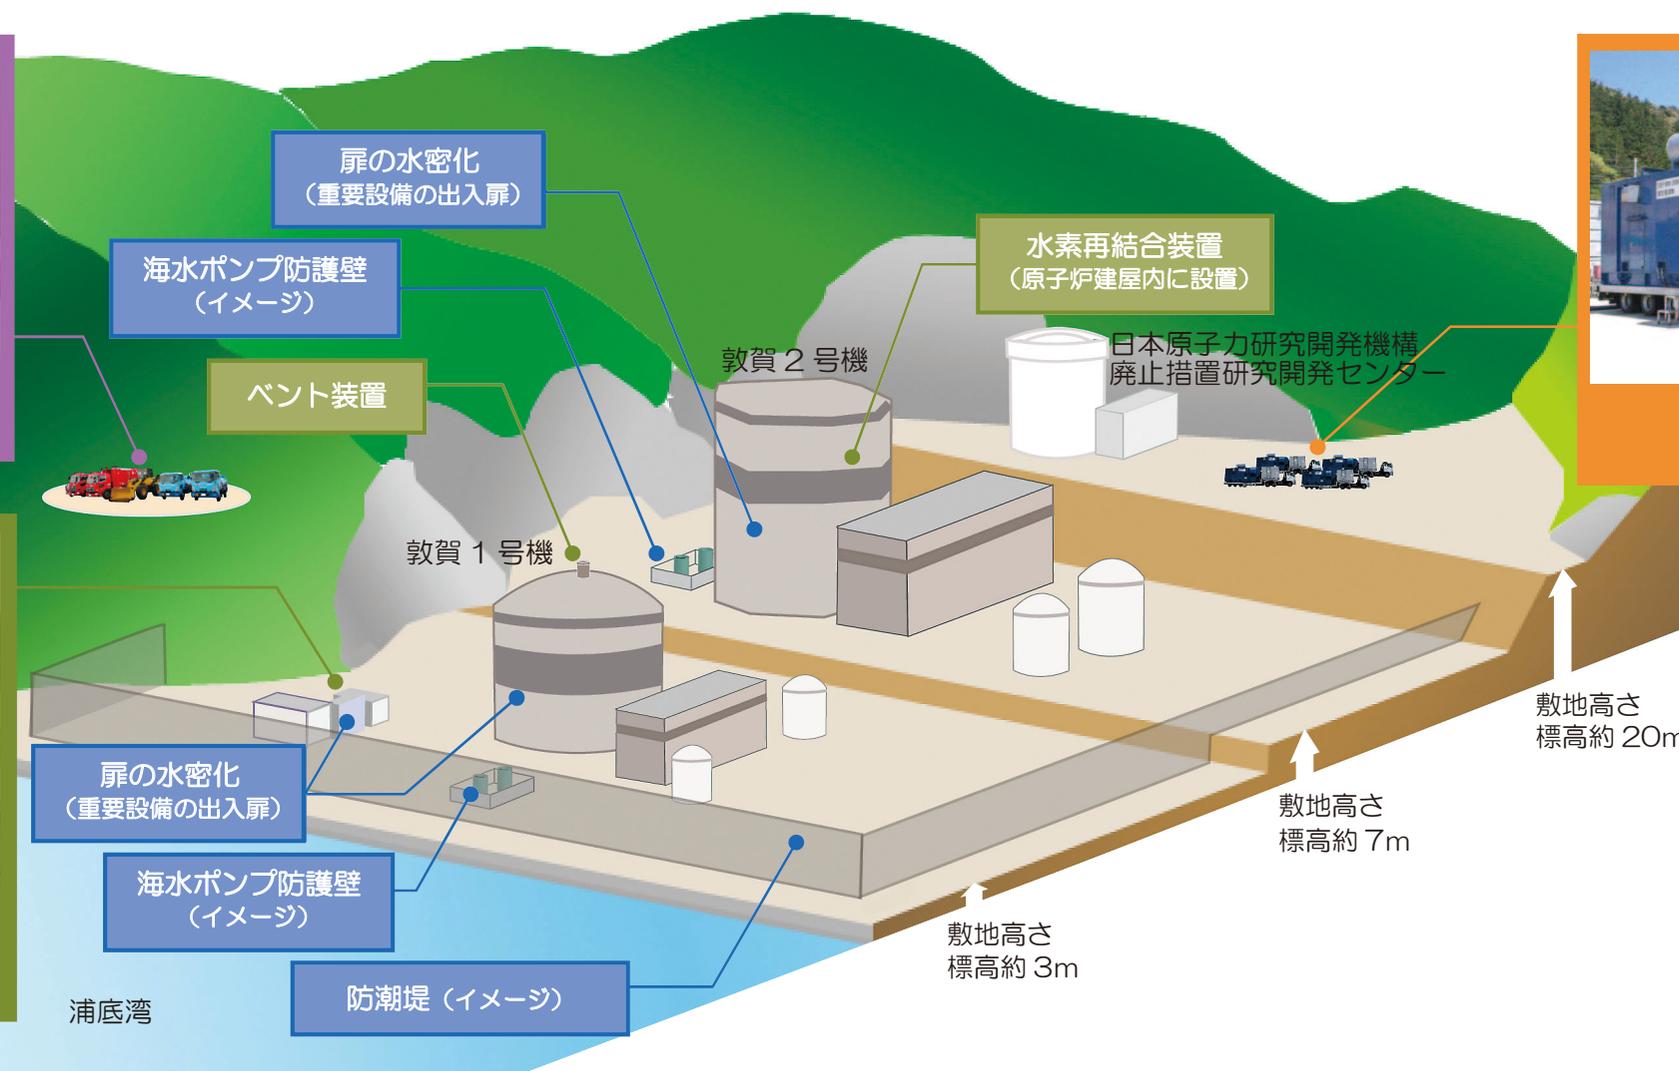
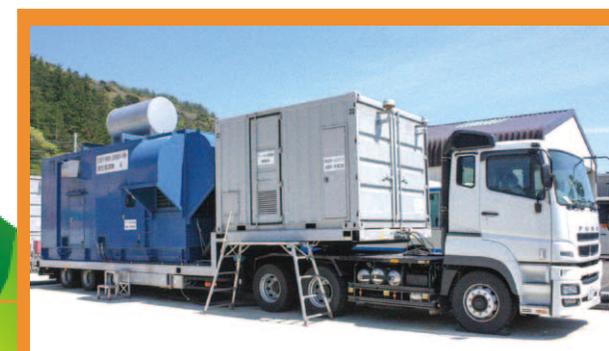
高台に高圧電源車を配備（標高約 20m）

非常用発電機の冷却用海水ポンプの予備品や高圧電源車、低圧電源車を、津波の影響を受けない高台に新たに配備。

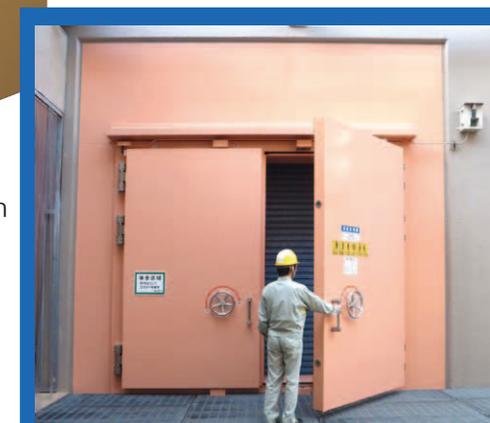
重要な設備の出入扉の水密化

安全上重要な設備の出入扉を水密化し、貫通部を密封。今後は、海水ポンプエリアの防護壁、防潮堤を設置予定。

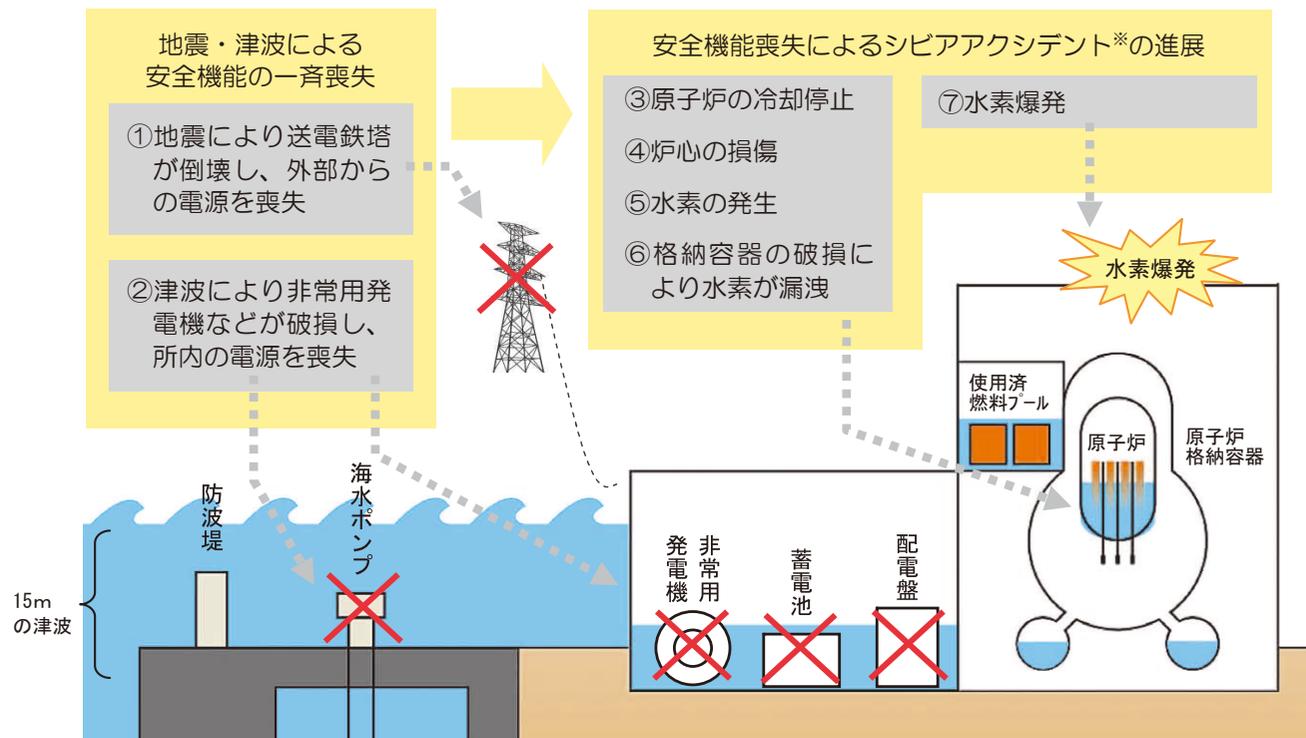
福島第一原子力発電所の事故の概要 (①から⑦の順で事象が進展)

A1. 福島第一原子力発電所では、地震発生によって原子炉は自動停止しましたが、その後の津波により、非常用発電機や海水ポンプなどが浸水し、すべての電源を失うとともに原子炉や使用済燃料プールなどの冷却水も確保できなくなりました。このため、燃料を冷やすことができなくなり、結果として燃料の破損や原子炉建屋の損傷に至り、放射性物質が外部に放出されてしまいました。
 敦賀発電所では、このような事故を二度と起こさないために、浸水防止対策としての扉の水密化、電源・冷却手段の確保としての電源車、大容量ポンプ車の配備のほか、水素爆発防止のためのベント装置の設置など、さまざまな安全対策に取り組んでいます。

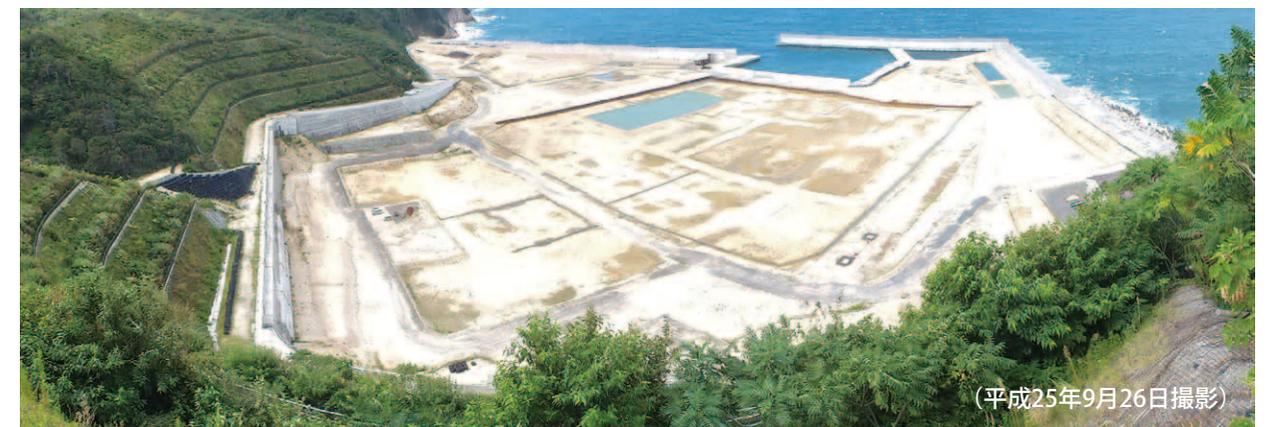
敦賀3, 4号機建設用地の現況
 (平成22年3月に敷地造成工事を完了)

A3. 敦賀3, 4号機は、平成16年3月に国(経済産業省)に原子炉設置変更許可申請書を提出し、現在は安全審査が原子力規制委員会に引き継がれています。本計画については、福島第一原子力発電所の事故から得られる知見等を踏まえ、世界最高水準の安全性の高いプラントを目指して技術的な検討を進めています。
 今後も、皆さまのご理解をいただきながら、増設計画を推進する考えに変わりはありません。
