敦賀発電所2号炉  
敷地の地形，地質・地質構造  
敷地内のD-1トレンチ内に認められるK断層の活動性

補足説明資料1  
性状一覧表

令和6年5月31日  
日本原子力発電株式会社

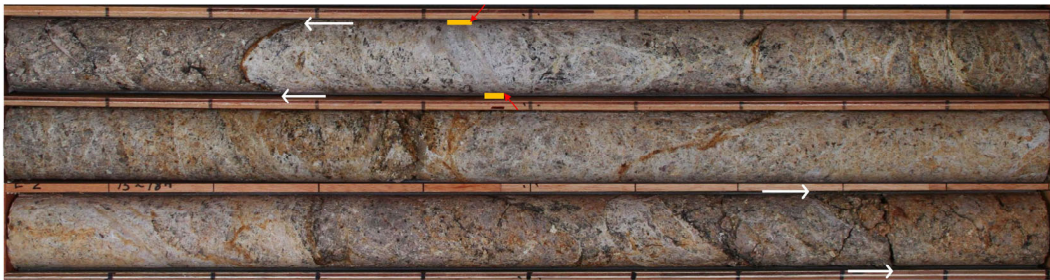
| 確認箇所 | 破砕部番号 | 破砕帯範囲 | | 走向 | 傾斜 | 破砕幅 <sup>※4</sup><br>(cm) | 断層ガウジ・断層角礫 | | | 最新活動面の明瞭なせん断構造 <sup>※1</sup> | 条線方向 <sup>※2</sup> | 変位センス <sup>※3</sup> | | 破砕帯名／断層名 | 写真 | |
|---|---|---|---|---|---|---|---|---|---|---|---|---|---|---|---|---|
| H24-E-2<br>(傾斜65°) | - | 13.23 | 15.82 | N33W | 60SW | 224.3 | 有 | 有 | 有 | 3.0 | 有 | 53R | 逆 | 右 | K断層 | <div><div>13</div><div>14</div><div>15</div><div>16</div></div> |

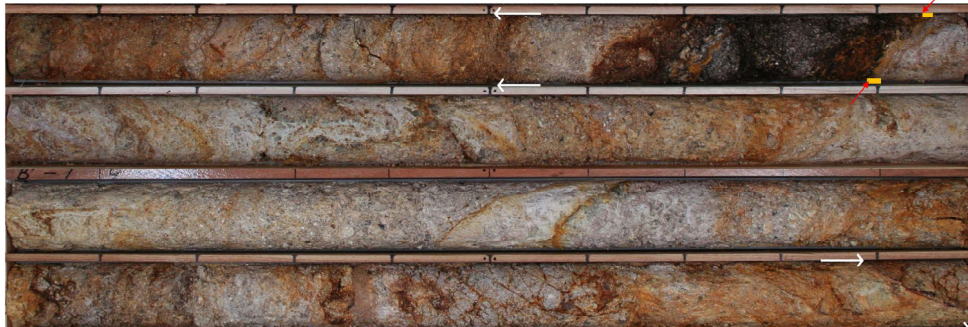
| 確認箇所 | 破砕部番号 | 破砕帯範囲 | | 走向 | 傾斜 | 破砕幅 <sup>※4</sup><br>(cm) | 断層ガウジ・断層角礫 | | | 最新活動面の明瞭なせん断構造変形構造 <sup>※1</sup> | 条線方向 <sup>※2</sup> | 変位センス <sup>※3</sup> | | 破砕帯名<br>断層名 | 写真 | |
|---|---|---|---|---|---|---|---|---|---|---|---|---|---|---|---|---|
| H24-B'-1<br>(傾斜45°) | - | 7.50 | 10.93 | N12W | 89W | 242.5 | 有 | 有 | 有 | 1.0 | 有 | 55L | 逆 | 左 | K断層 | 7 <div></div> 8<br>9<br>10<br>11 |

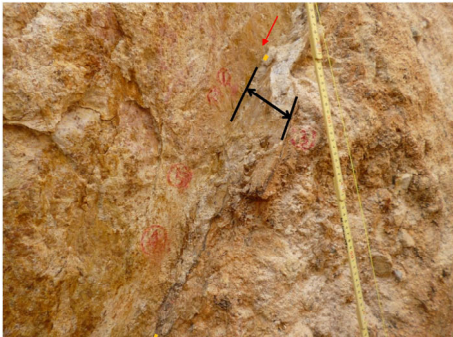
| 確認箇所 | 破砕部番号 | 破砕帯範囲 | | 走向 | 傾斜 | 破砕幅※4<br>(cm) | 断層ガウジ・断層角礫 | | | | 最新活動面の明瞭なせん断構造変形構造※1 | 条線方向※2 | 変位センス※3 | | 破砕帯名<br>断層名 | 写真 |
|---|---|---|---|---|---|---|---|---|---|---|---|---|---|---|---|---|
| 1-1ビット<br>北面 | - | - | - | N10W | 60W | 8.0 | 有 | - | 有 | 0.5 | 有※ | 86R | 逆※ | - | K断層 | <br>0.1m ※ 露頭観察 |

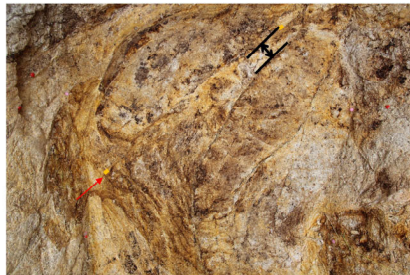
| 確認<br>箇所 | 破砕部<br>番号 | 破砕帯範囲 | | 走向 | 傾斜 | 破砕幅 <sup>※4</sup><br>(cm) | 断層ガウジ・断層角礫 | | | | 最新活動面<br>の<br>明瞭な<br>せん断構造<br>変形構造 <sup>※1</sup> | 条線<br>方向 <sup>※2</sup> | 変位センス <sup>※3</sup> | | 破砕帯名<br>/<br>断層名 | 写<br>真 |
|---|---|---|---|---|---|---|---|---|---|---|---|---|---|---|---|---|
| 1-1ビット<br>底盤3 | - | - | - | N74W | 68W | 8.0 | 有 | - | 有 | 0.3 | 有 <sup>※</sup> | 63L | 逆 <sup>※</sup> | 左 <sup>※</sup> | K断層 | <div><div></div><div>※ 露頭観察</div><div>0.1m</div></div> |

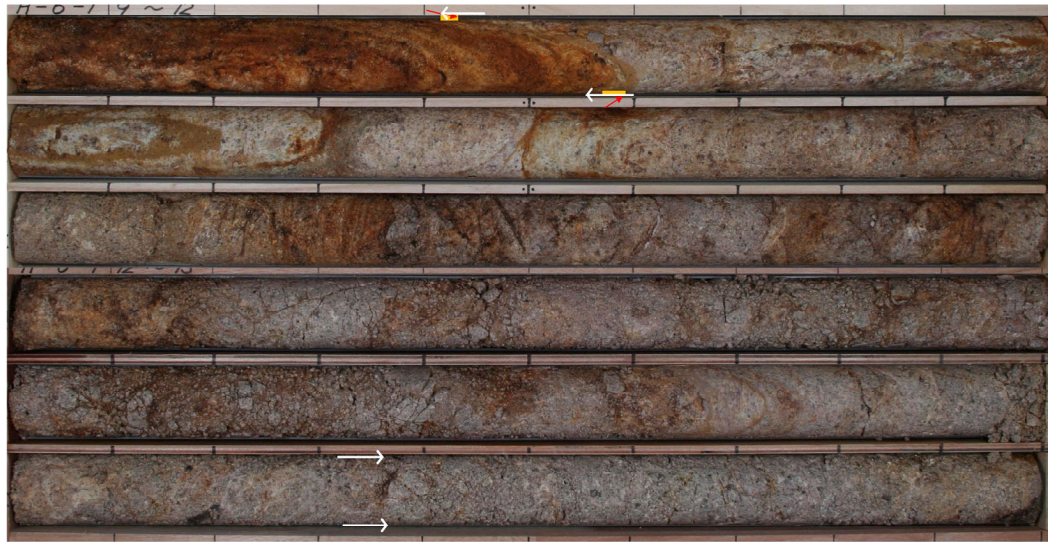
| 確認<br>箇所 | 破砕部<br>番号 | 破砕帯範囲 | | 走向 | 傾斜 | 破砕幅 <sup>※4</sup><br>(cm) | 断層ガウジ・断層角礫 | | | 幅(cm) <sup>※1,※4</sup> | 最新活動面<br>の<br>明瞭な<br>せん断構造 <sup>※1</sup> | 条線<br>方向 <sup>※2</sup> | 変位センス <sup>※3</sup> | | 破砕帯名<br>/<br>断層名 | 写<br>真 |
|---|---|---|---|---|---|---|---|---|---|---|---|---|---|---|---|---|
| H24-H-6-1<br>(傾斜45°) | - | 9.58 | 14.36 | NS | 64W | 41.7 | 有 | 有 | 有 | 0.8 | 有 | 61R | 逆 | - | K断層 | <div><div>11-8-114~12</div><div></div></div> |

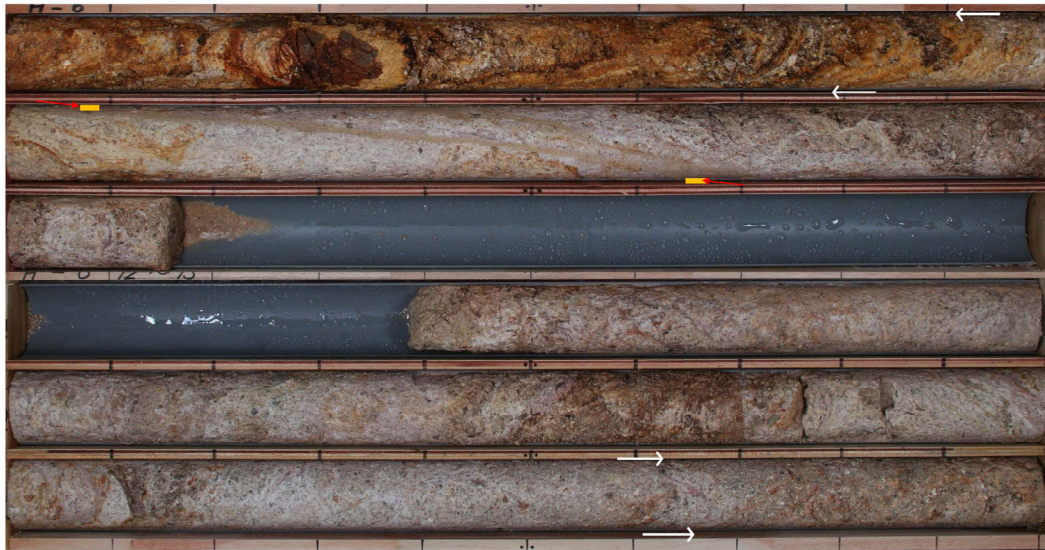
| 確認<br>箇所 | 破砕部<br>番号 | 破砕帯範囲 | | 走向 | 傾斜 | 破砕幅 <sup>※4</sup><br>(cm) | 断層ガウジ・断層角礫 | | | 最新活動面<br>の<br>明瞭な<br>せん断構造<br>変形構造 <sup>※1</sup> | 条線<br>方向 <sup>※2</sup> | 変位センス <sup>※3</sup> | | 破砕帯名<br>／<br>断層名 | 写<br>真 | |
|---|---|---|---|---|---|---|---|---|---|---|---|---|---|---|---|---|
| H24-H-6<br>(傾斜45°) | - | 9.92 | 14.69 | N23W | 52W | 33.2 | 有 | 有 | 有 | 1.0 | 有 | 75L | 逆 | - | K断層 | <div><div>9</div><div>10</div><div>11</div><div>12</div><div>13</div><div>14</div><div>15</div></div> |

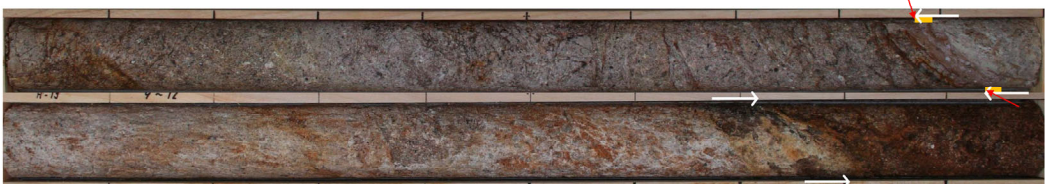
| 確認<br>箇所 | 破砕部<br>番号 | 破砕帯範囲 | | 走向 | 傾斜 | 破砕幅 <sup>※4</sup><br>(cm) | 断層ガウジ・断層角礫 | | | 最新活動面<br>の<br>明瞭な<br>せん断構造<br>変形構造 <sup>※1</sup> | 条線<br>方向 <sup>※2</sup> | 変位センス <sup>※3</sup> | | 破砕帯名<br>／<br>断層名 | 写<br>真 | |
|---|---|---|---|---|---|---|---|---|---|---|---|---|---|---|---|---|
| H24-H-13<br>(傾斜60°) | - | 8.89 | 9.80 | N10W | 72W | 52.2 | 有 | 有 | 有 | 2.5 | 有 | 50R | 逆 | 右 | K断層 | <div><div>8</div><div>9</div></div> |

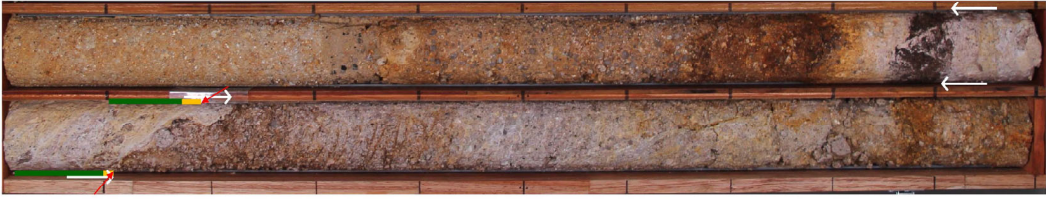
| 確認<br>箇所 | 破砕部<br>番号 | 破砕帯範囲 | | 走向 | 傾斜 | 破砕幅 <sup>※4</sup><br>(cm) | 断層ガウジ・断層角礫 | | | 最新活動面<br>の<br>明瞭な<br>せん断構造<br>変形構造 <sup>※1</sup> | 糸線<br>方向 <sup>※2</sup> | 変位センス <sup>※3</sup> | | 破砕帯名<br>断層名 | 写<br>真 | |
|---|---|---|---|---|---|---|---|---|---|---|---|---|---|---|---|---|
| H27-G-4<br>(鉛直) | - | 4.92 | 5.15 | (未測定) | | 14.2 | 有 | - | 有 | 4.8 <sup>※</sup> | 有 | - | - | K断層 | <div><div>4</div><div>5</div></div> <p>※ 断層ガウジ(0.8cm)と断層角礫(4.0cm)の合算値</p> | |

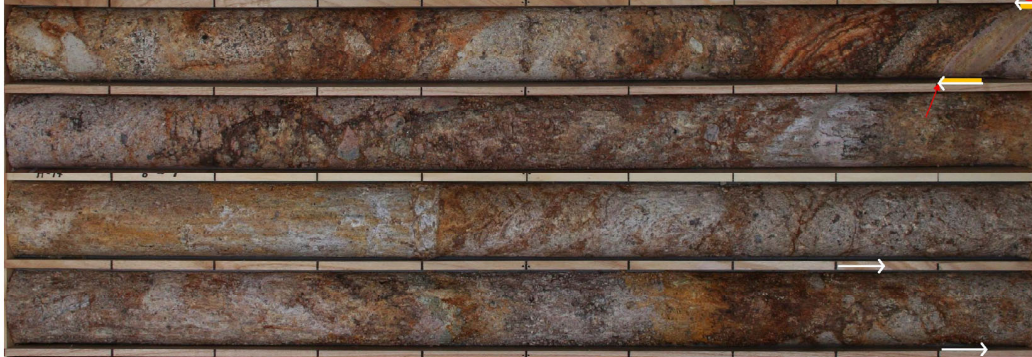
| 確認箇所 | 破砕部番号 | 破砕帯範囲 | | 走向 | 傾斜 | 破砕幅 <sup>※4</sup><br>(cm) | 断層ガウジ・断層角礫 | | | | 最新活動面の明瞭なせん断構造変形構造 <sup>※1</sup> | 条線方向 <sup>※2</sup> | 変位センス <sup>※3</sup> | | 破砕帯名 / 断層名 | 写真 | |
|---|---|---|---|---|---|---|---|---|---|---|---|---|---|---|---|---|---|
| H24-H-14<br>(鉛直) | - | 4.93 | 7.95 | N3W | 55W | 173.2 | 有 | 有 | 有 | 3.5 | 有 | 50R | 逆 | 右 | K断層 | 4<br>5<br>6<br>7<br>8 | |

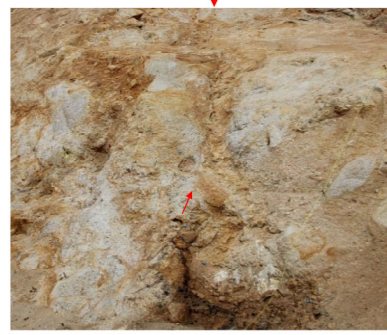
| 確認箇所 | 破砕部番号 | 破砕帯範囲 | | 走向 | 傾斜 | 破砕幅 <sup>※4</sup><br>(cm) | 断層ガウジ・断層角礫 | | | 最新活動面の明瞭なせん断構造 <sup>※1</sup> | 条線方向 <sup>※2</sup> | 変位センス <sup>※3</sup> | | 破砕帯名<br>断層名 | 写 真 | | |
|---|---|---|---|---|---|---|---|---|---|---|---|---|---|---|---|---|---|
| ふげん道路<br>ビット | - | EL + 14.8m | | N5W | 67W | - | - | - | - | - | - | 逆 <sup>※</sup> | - | K断層 | | | |
| ※ 露頭観察 | | | | | | | | | | | | | | | | | |
