敦賀発電所2号炉  
敷地の地形，地質・地質構造  
K断層と原子炉建屋直下を通過する破砕帯との連続性  
(令和6年6月6, 7日現地調査 資料 連-4)

令和6年6月28日  
日本原子力発電株式会社

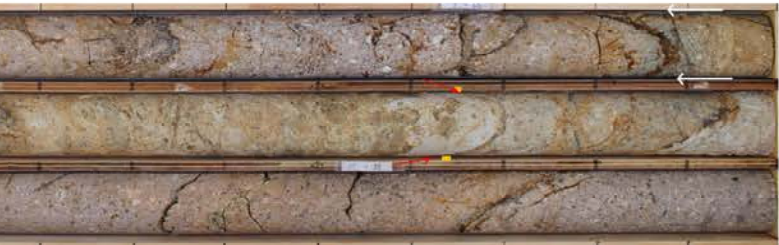
| 確認箇所 | 破砕部番号 | 破砕帯範囲 | | 走向 | 傾斜 | 破砕幅 <sup>※1</sup><br>(cm) | 断層ガウジ・断層角礫 | | | 断層活動面の<br>明確な<br>せん断構造 <sup>※1</sup><br>変形構造 | 条線<br>方向 <sup>※2</sup> | 変位センス <sup>※3</sup> | | 破砕帯名<br>／<br>断層名 | 写真 | |
|---|---|---|---|---|---|---|---|---|---|---|---|---|---|---|---|---|
| H31-R-2'<br>(傾斜45°) | ① | 9.92 | 11.01 | N12E | 69W | 44.3 | 有 | 有 | 有 | 0.4 | 無 | 50R | 正 | 左 | F-r-2'-1 | |

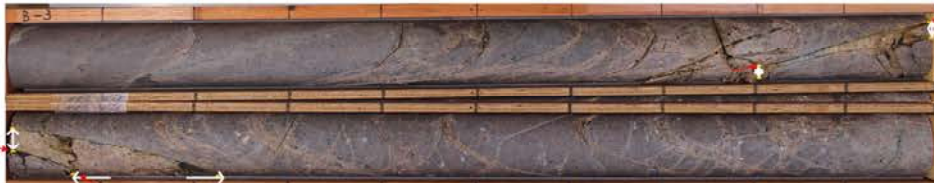
| 確認箇所 | 破砕部番号 | 破砕帯範囲 | | 走向 | 傾斜 | 破砕幅 <sup>※1</sup><br>(cm) | 断層ガウジ・断層角礫 | | | 最新活動面の<br>明確な<br>せん断構造<br>実形構造 <sup>※1</sup> | 変位<br>方向 <sup>※2</sup> | 変位センス <sup>※3</sup> | | 破砕帯名<br>断層名 | 写真 | | |
|---|---|---|---|---|---|---|---|---|---|---|---|---|---|---|---|---|---|
| H27-B-3<br>(傾斜45°) | ⑪ | 115.00 | 115.12 | N36E | 87NW | 3.0 | 有 | 有 | 有 | フィルム状 | 無 | 56L | 正 | 右 | H-4 | 114<br>115<br> | 115<br>116 |
