敦賀発電所2号炉

敷地の地形，地質・地質構造

敷地内のD-1トレンチ内に認められるK断層の活動性

(令和6年6月6, 7日現地調査 資料活-4)

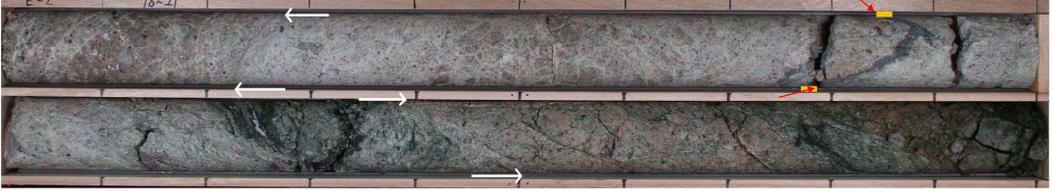
確認箇所	破砕部番号	破砕帯範囲		走向	傾斜	破砕幅 ^{※4} (cm)	断層ガウジ・断層角礫			最新活動面の明瞭なせん断構造変形構造 ^{※1}	条線方向 ^{※2}	変位センス ^{※3}		破砕帯名 / 断層名	写真	
		上端深度(m)	下端深度(m)				有無					鉛直	水平			
							肉眼	薄片	総合							
H24-E-2 (傾斜65°)	-	18.24	19.45	NS	87W	53.0	有	有	有	0.8	有	60R	逆	右	K断層

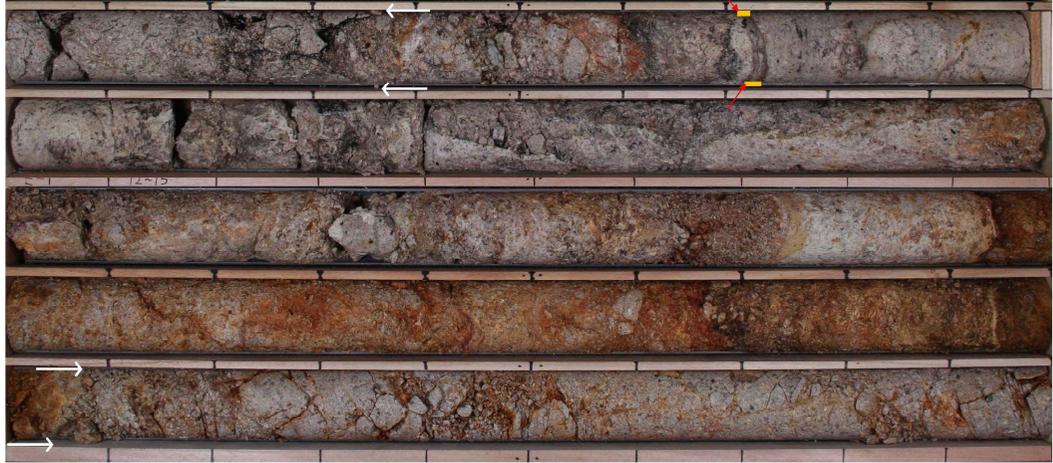
H24-E-1 (傾斜45°)	-	10.31	14.05	NS	66W	355.7	有	有	有	2.0	有	55L	逆	左	K断層

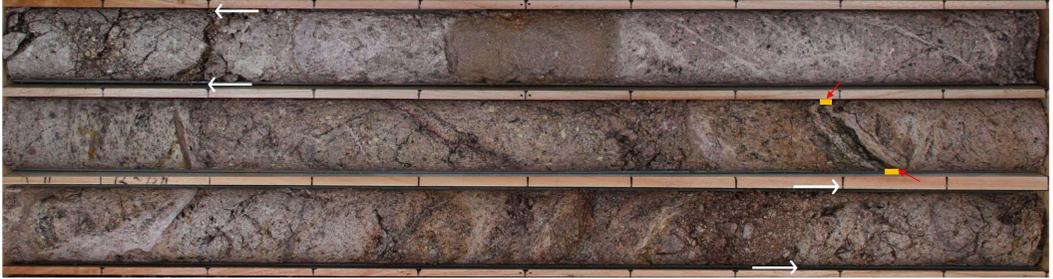
H24-A-11 (傾斜45°)	-	10.20	12.76	N5W	89W	181.0	有	有	有	1.0	有	80R	逆	-	K断層

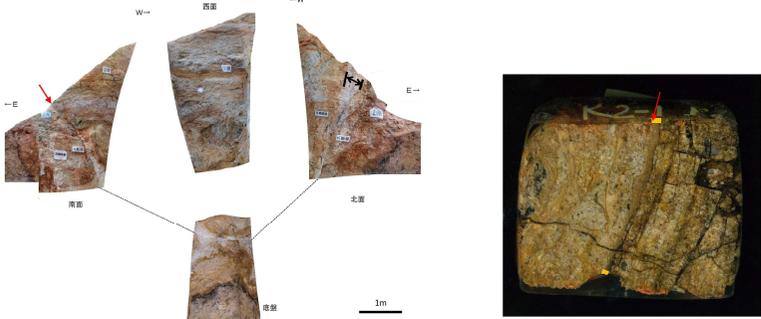
確認箇所	破砕部番号	破砕帯範囲		走向	傾斜	破砕幅 ^{※4} (cm)	断層ガウジ・断層角礫			最新活動面の明瞭なせん断構造変形構造 ^{※1}	条線方向 ^{※2}	変位センス ^{※3}		破砕帯名	写真	
		上端深度(m)	下端深度(m)				有無					幅(cm) ^{※1,※4}	鉛直			水平
		肉眼	薄片				総合									
2-1 ビット	-	-	-	N1W	69W	40.0	有	有	有	0.4	有	78R	逆	-	K断層

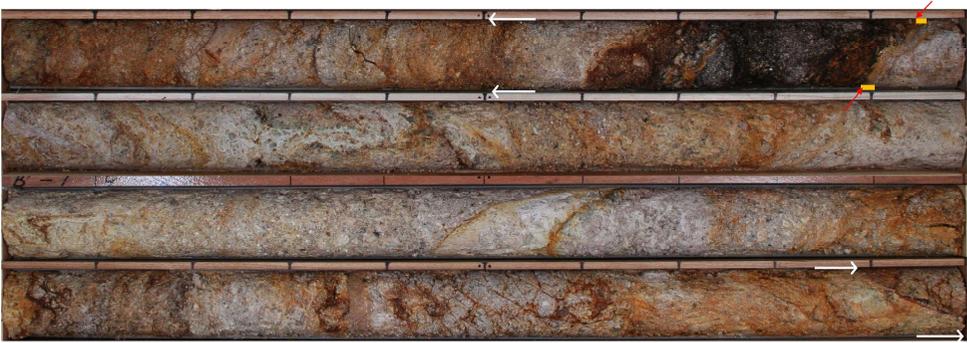
21
H24-B-1 (傾斜45°)	-	7.50	10.93	N12W	89W	242.5	有	有	有	1.0	有	55L	逆	左	K断層	7

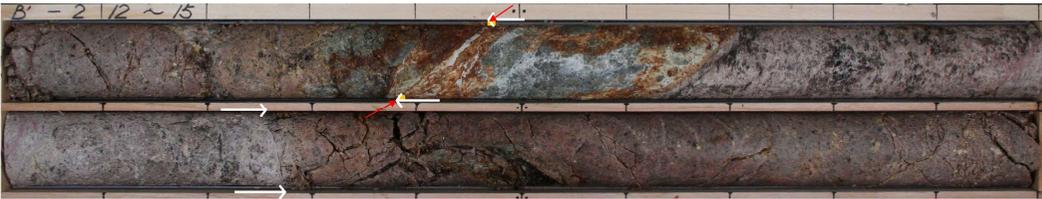
確認箇所	破砕部番号	破砕帯範囲		走向	傾斜	破砕幅 ^{※4} (cm)	断層ガウジ・断層角礫			最新活動面の明瞭なせん断構造 ^{※1}	条線方向 ^{※2}	変位センス ^{※3}		破砕帯名	写真	
		上端深度(m)	下端深度(m)				有無					幅(cm) ^{※1,※4}	鉛直			水平
							肉眼	薄片	総合							
H24-B-2 (傾斜70°)	-	12.42	13.27	N4E	73W	52.3	有	-	有	0.3	有	70R	-	-	K断層

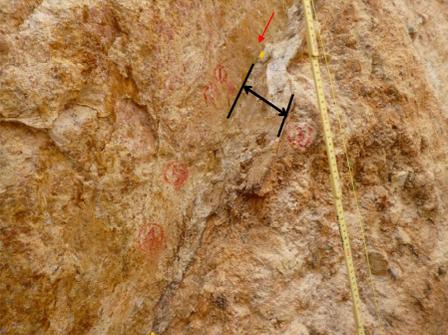
1-1ピット 北面	-	-	-	N10W	60W	8.0	有	-	有	0.5	有 [※]	86R	逆 [※]	-	K断層

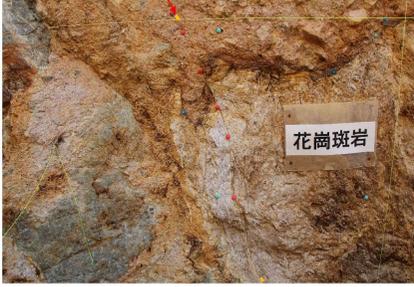
※ 露頭観察
1-1ビット南面2	-	-	-	N43W	80W	-	有	-	有	0.8	有 [*]	87L	逆 [*]	-	K断層

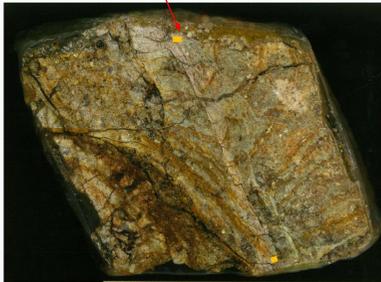
確認箇所	破砕部番号	破砕帯範囲		走向	傾斜	破砕幅 ^{※4} (cm)	断層ガウジ・断層角礫			最新活動面の 明瞭な せん断構造 変形構造 ^{※3}	条線 方向 ^{※2}	変位センス ^{※3}		破砕帯名 / 断層名	写 真	
		上端深度 (m)	下端深度 (m)				有無					鉛直	水平			
							肉眼	薄片	総合							幅(cm) ^{※1,※4}
1-1ビット 底盤1	-	-	-	N66W	76S	150.0	有	有	有	0.6	有	70L	逆	-	K断層

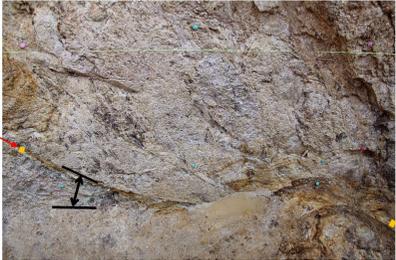
1-1ビット 底盤2	-	-	-	N54E	67E	10.0	有	-	有	0.4	有*	25R	逆*	右*	K断層

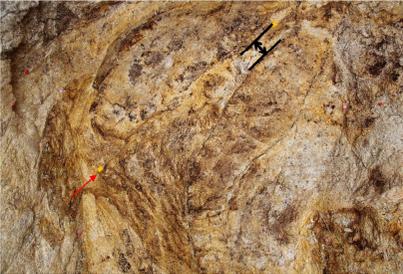
<p>※ 露頭観察</p>
1-1ビット 底盤3	-	-	-	N74W	68W	8.0	有	-	有	0.3	有*	63L	逆*	左*	K断層

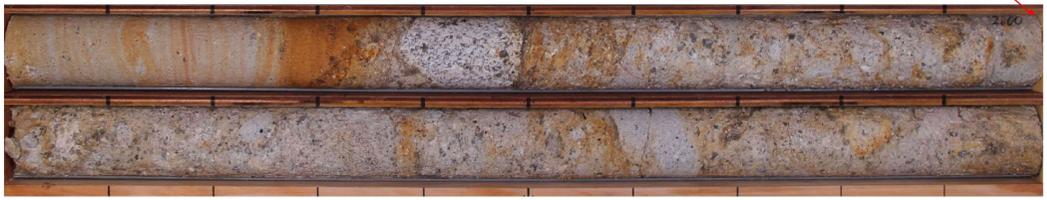
※ 本破砕部は堆積物中のせん断面である。
H27-G-9 (鉛直)	-	2.00		(未測定)	-	-	-	-	-	-	-	K断層	1 2 3

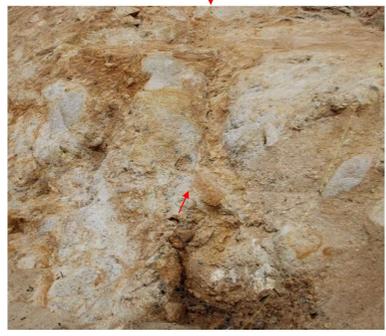
※ 本破砕部は堆積物中のせん断面である。
ふげん道路ビット	-	EL + 14.8m		N5W	67W	-	-	-	-	-	逆 [※]	K断層
