敦賀発電所2号機 追加調査計画の概要

## D-1トレンチでの追加調査(概要)

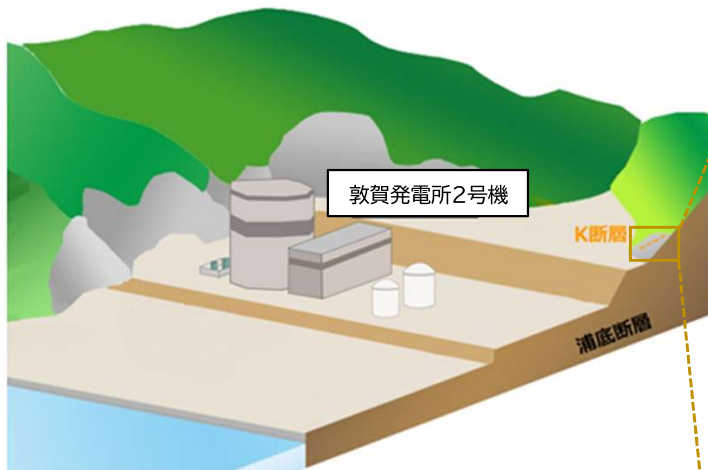
| 項目 | | 調査目的 | 調査位置・概要 | | 2025年度 | | 2026年度 | | 2027年度 | |
|---|---|---|---|---|---|---|---|---|---|---|
| 1 | K断層の分布と性状 | K断層の岩盤及び深部での分布や性状を確認し、その特徴を詳細に把握します。 | (1) | K断層が屈曲している箇所における岩盤までの掘削や、D-1トレンチの地下深部までのボーリング調査を行います。 | | ボーリング調査、掘削等調査 | | | | 再申請に向けて更に必要な調査等を進める |

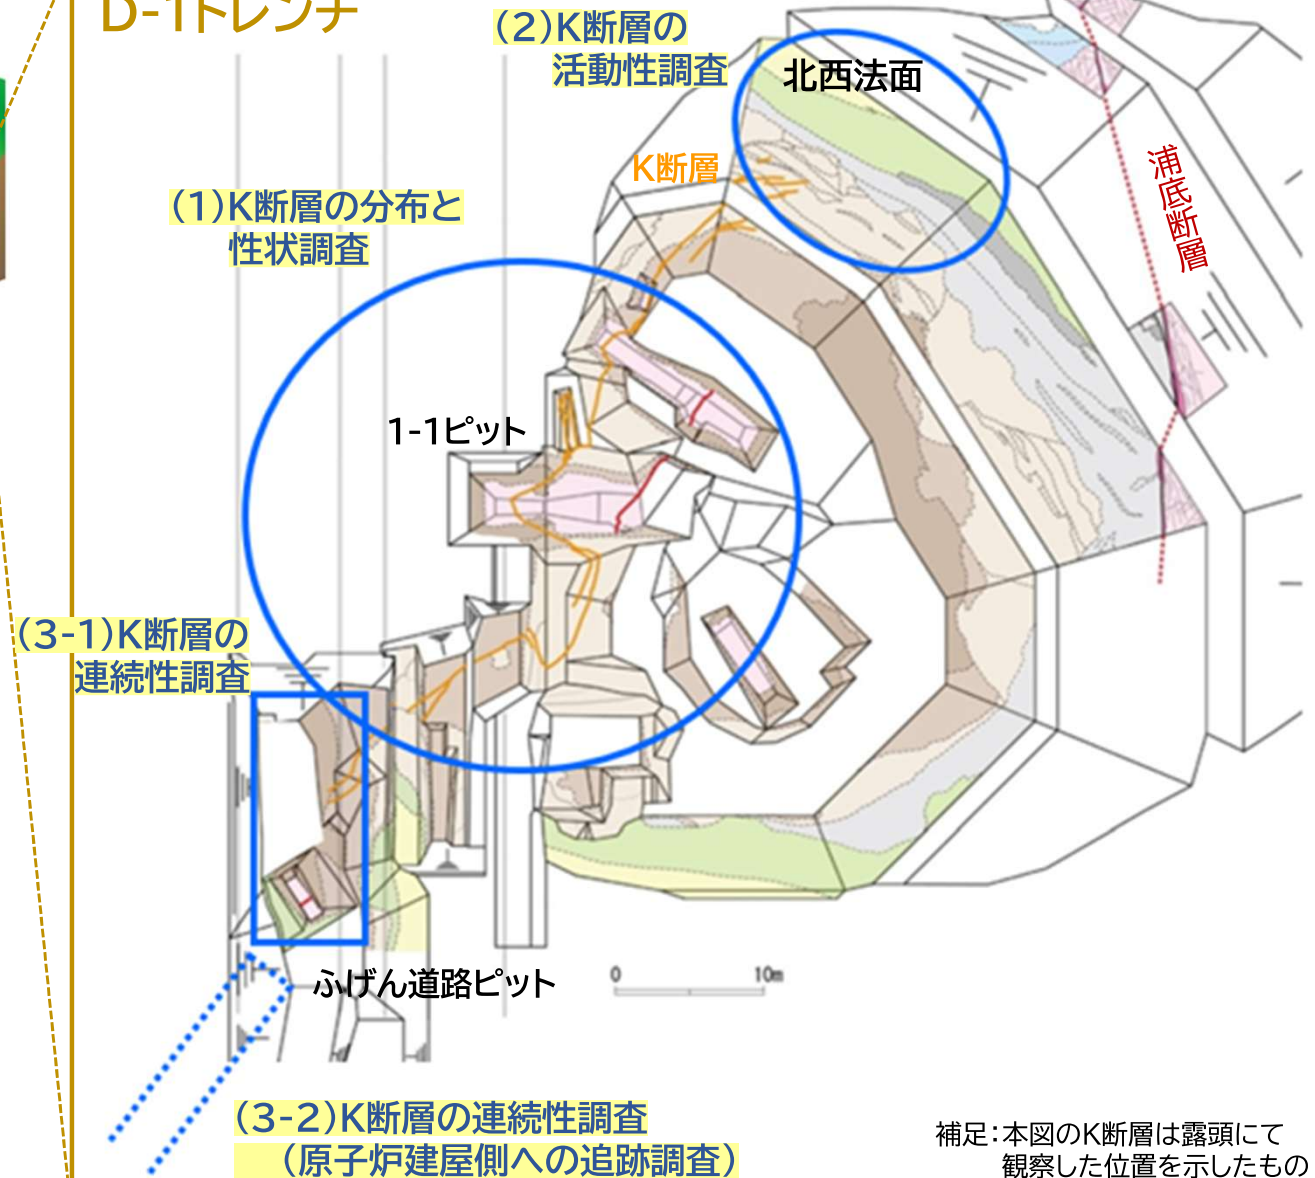
### D-1トレンチ

| 項目 | | 調査目的 | 調査位置・概要 | | 2025年度 | | 2026年度 | | 2027年度 | |
|---|---|---|---|---|---|---|---|---|---|---|
| 2 | K断層の活動性 | K断層の活動年代を特定するための地質データを更に拡充します。 | (2) | ・ D-1トレンチの北西法面のボーリング等による地質の詳細調査を行います。<br>・ ふげん道路ピットの上載層から採取したブロックの内部構造をCTで確認します。 | | ボーリング等調査 | | | | |

補足: 本図のK断層は露頭にて  
観察した位置を示したもの

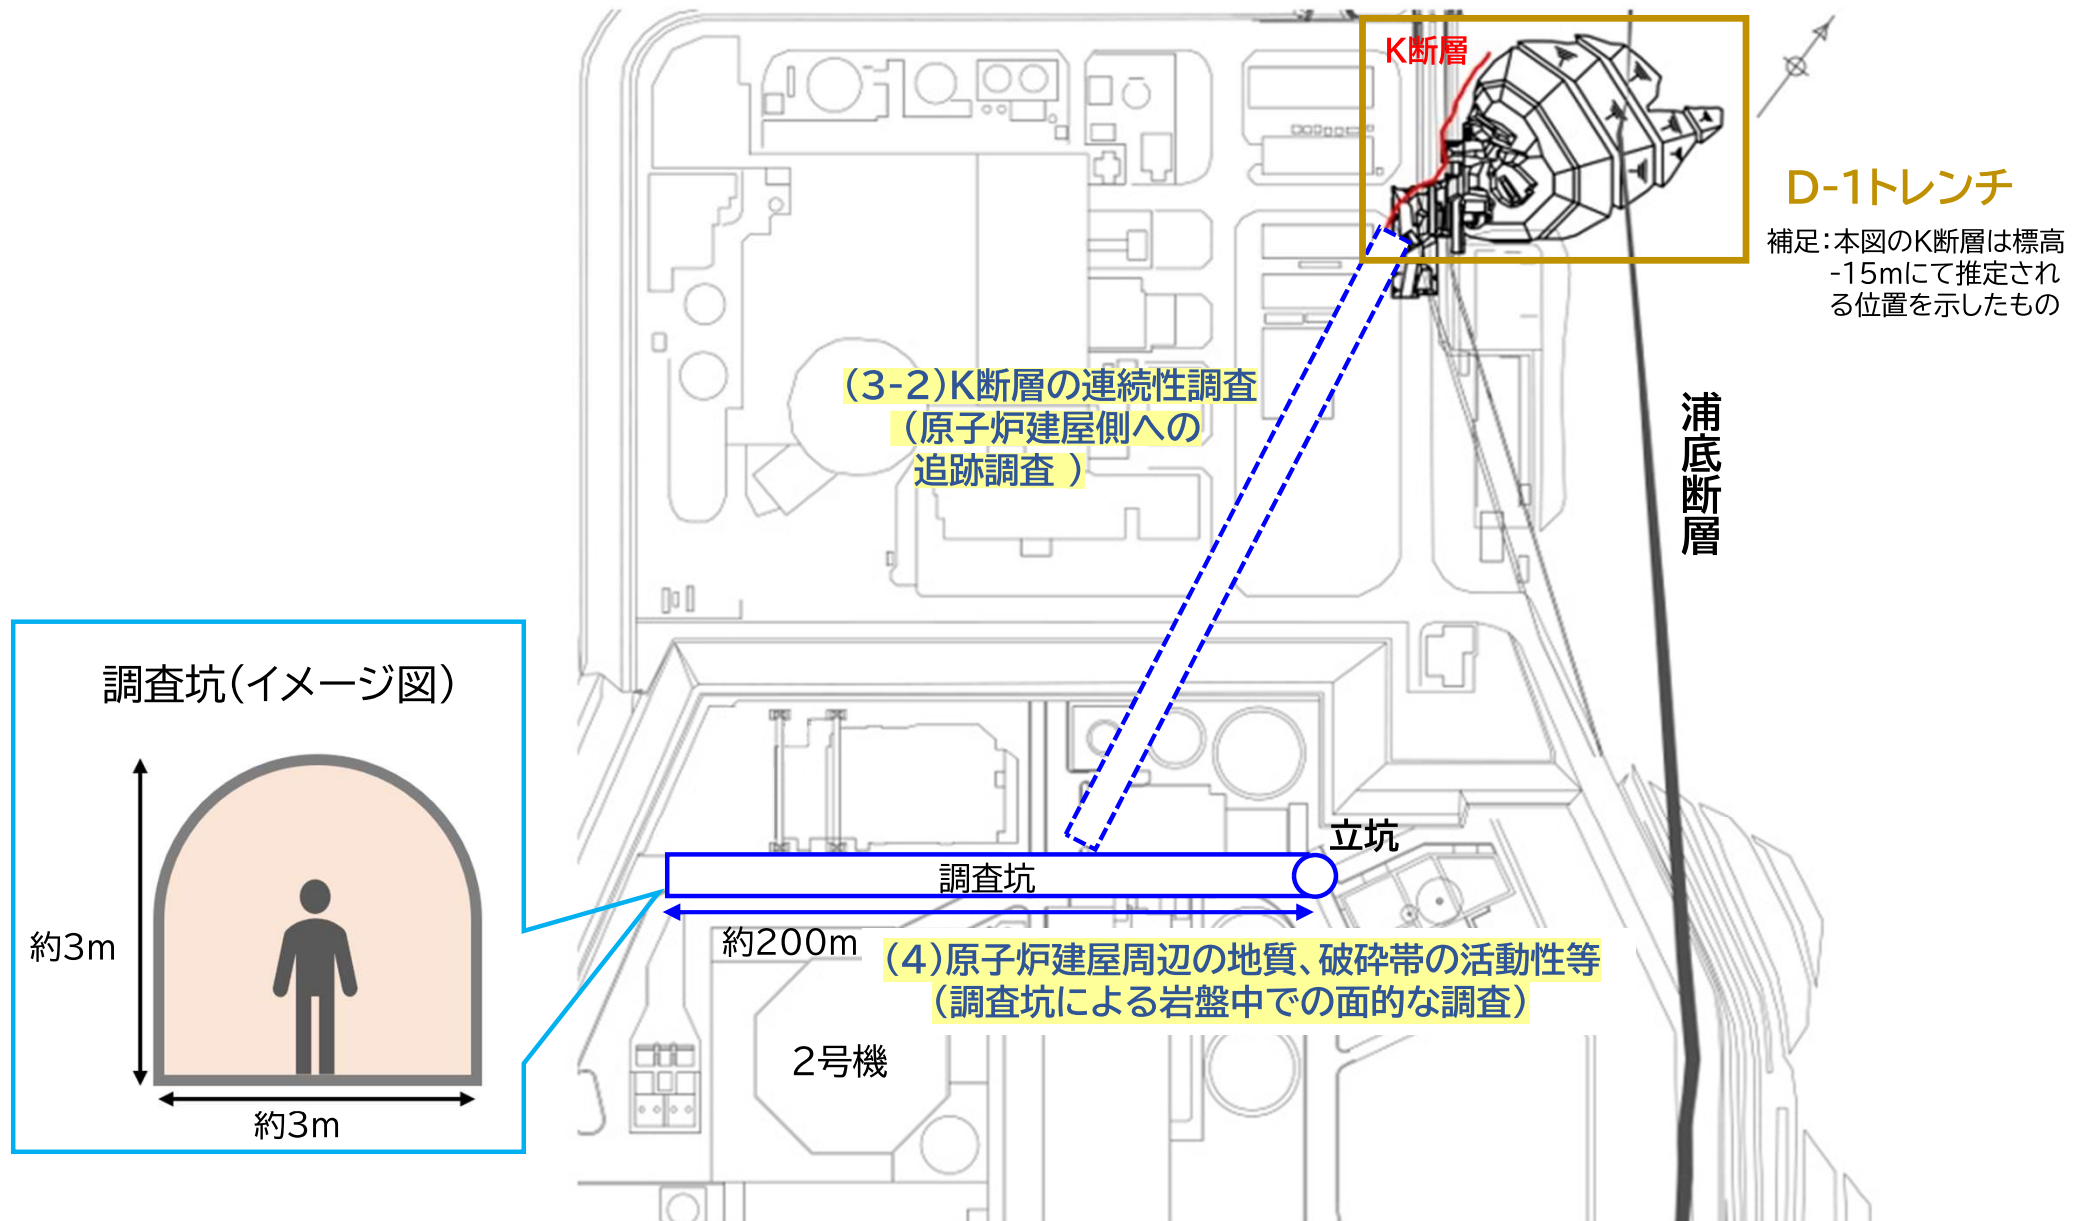
## D-1トレンチより南方での追加調査(概要)

| 項目 | | 調査目的 | 調査位置・概要 | | 2025年度 | | 2026年度 | | 2027年度 | |
|---|---|---|---|---|---|---|---|---|---|---|
| 3 | K断層の連続性 | K断層の連続性の有無を、従来のボーリングデータによる評価に加え、岩盤面において直接確認します。 | (3-1) | ふげん道路ピットを岩盤まで掘削し、K断層が南方に連続していないことを直接確認します。 | | 掘削等調査 | | | | |
| | | | (3-2) | ふげん道路ピットから敦賀発電所2号機原子炉建屋側への延長部において、調査坑によるK断層の追跡調査を行います。 | | | 調査坑による追跡調査 | | | |

| 項目 | | 調査目的 | 調査位置・概要 | | 2025年度 | | 2026年度 | | 2027年度 | |
|---|---|---|---|---|---|---|---|---|---|---|
| 4 | その他の破砕帯等 | K断層が重要施設の直下まで連続していないことを確認するとともに、敷地全体の破砕帯等の地質データを取得します。 | (4) | 原子炉建屋周辺の地質、破砕帯の性状、原子炉建屋直下の破砕帯の活動性、その他の破砕帯の分布、活動性等について、ボーリング調査、調査坑による調査を行います。 | | ボーリング調査、調査坑による調査等 | | | | |
