第7.4.2.58図 (13) 安島岬沖断層，和布一干飯崎沖断層，甲楽城断層の海上音波探査記録及び地質断面図 (NBWMS17)

第7.4.2.64図 柳ヶ瀬断層周辺の地形調査結果

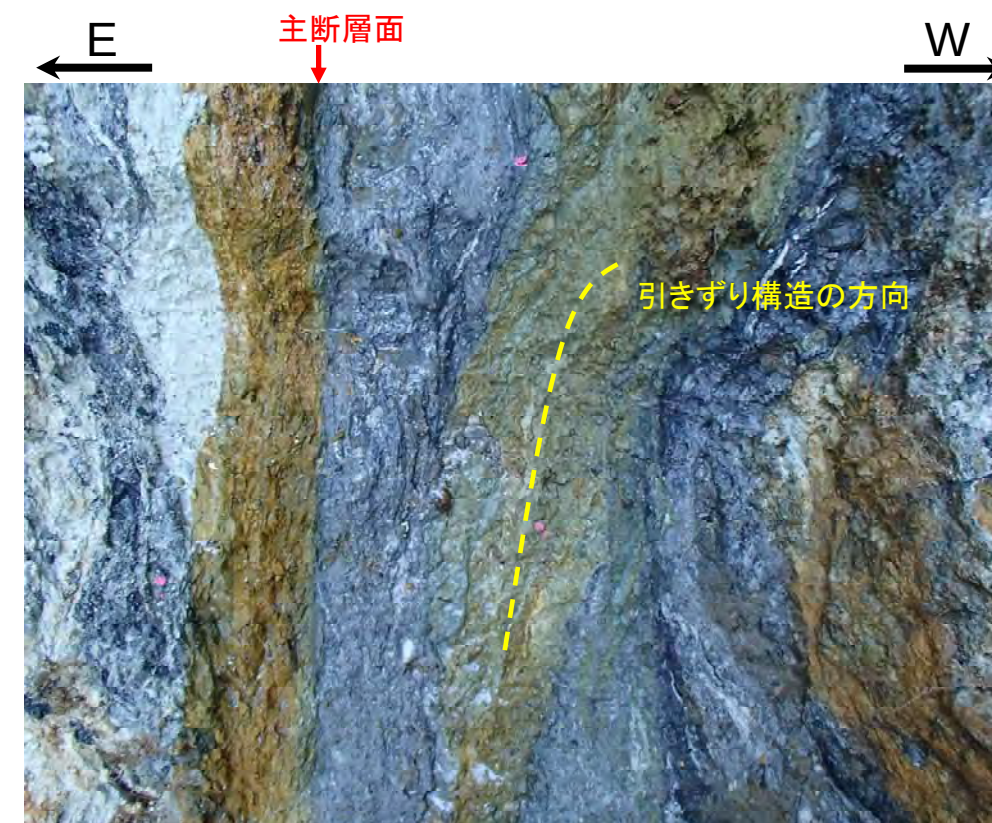
写真a: 断層面に挟まれた粘土混じり角礫状破碎部中には左横ずれ成分を示す引きずり構造が顕著である。

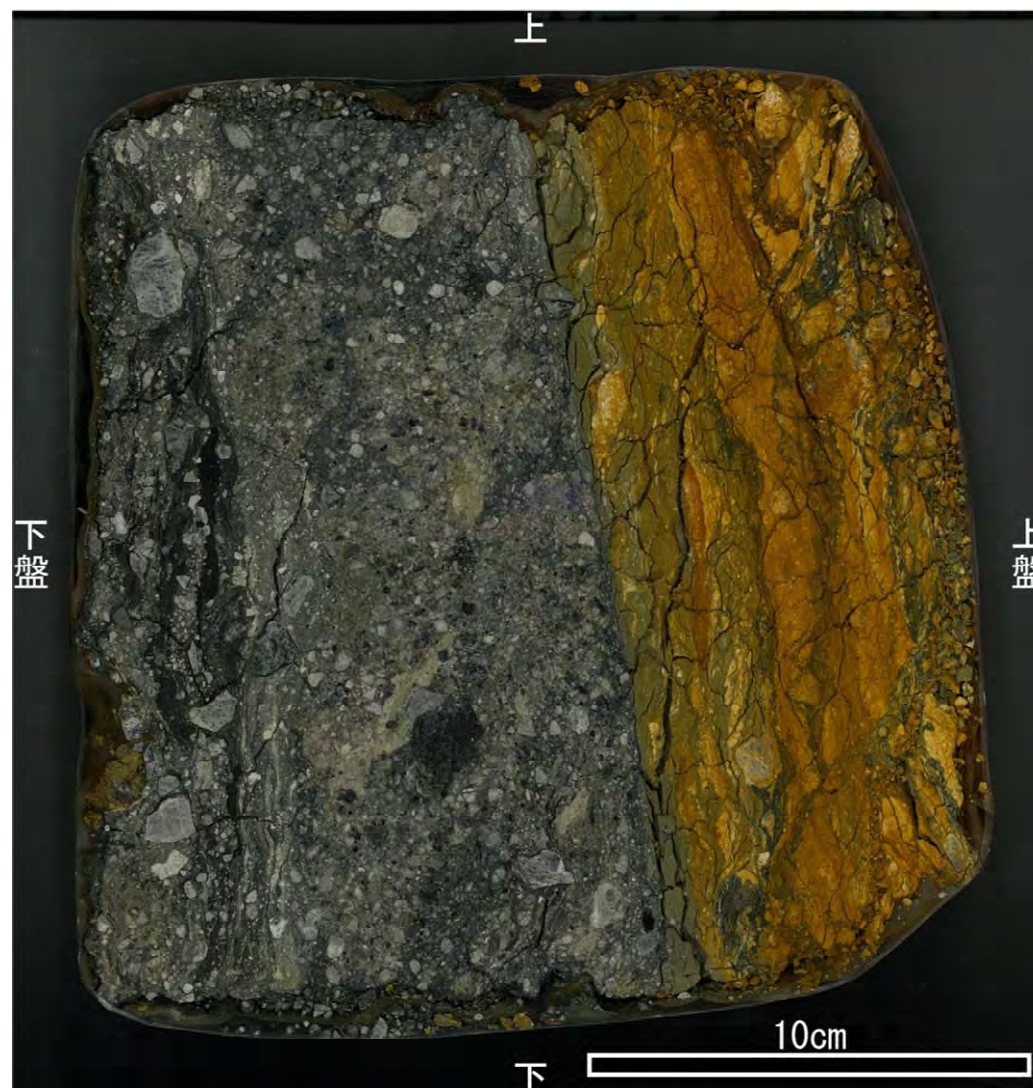
第7.4.2.76図 柳ヶ瀬断層 ニッ屋南西方付近の破碎部 ブロック試料の研磨片観察結果 (Loc.Yt-2-2)

- ・分帯: 研磨片中には断層ガウジやカタクレーサイト, 断層角礫帯が認められる。
- ・研磨片を横断するY面が断層ガウジと断層角礫帯の境界近傍に認められる。このY面以外のY面は, いずれも連続性に欠ける。断層ガウジ中には軽微な層状構造と多数の微小断層が発達している。
- ・左横ずれセンスを示す変形指標が顕著に認められる。

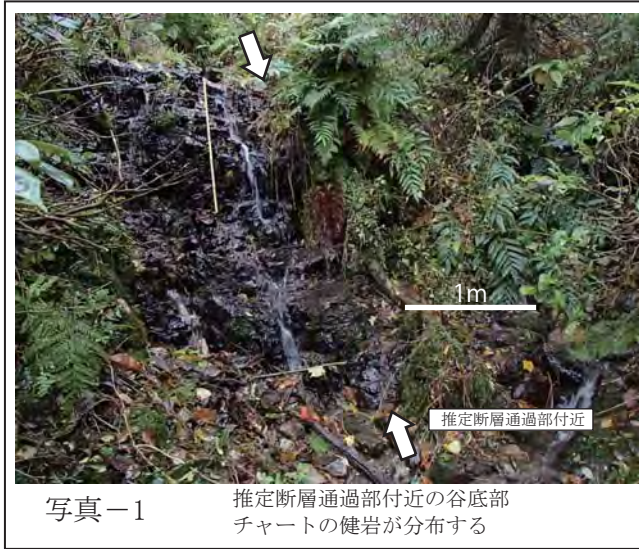
第7.4.2.78図 柳ヶ瀬断層 ニッ屋西方付近のルートマップ及び露頭写真 (Loc.Yt-2-3)  
6-7-4-374

「岡田・東郷編 (2000)<sup>(32)</sup>」による推定活断層の通過部付近の谷底部には、美濃-丹波帯中・古生層のチャートの健岩が分布する (写真-1)。推定活断層通過部の林道沿いで実施した剥ぎ取り調査 (Loc. Yt-2-3) (写真-2, 写真-3) では、美濃-丹波帯中・古生層の混在岩およびチャートの健岩を確認した。混在岩およびチャートには、破碎帯は見られない。

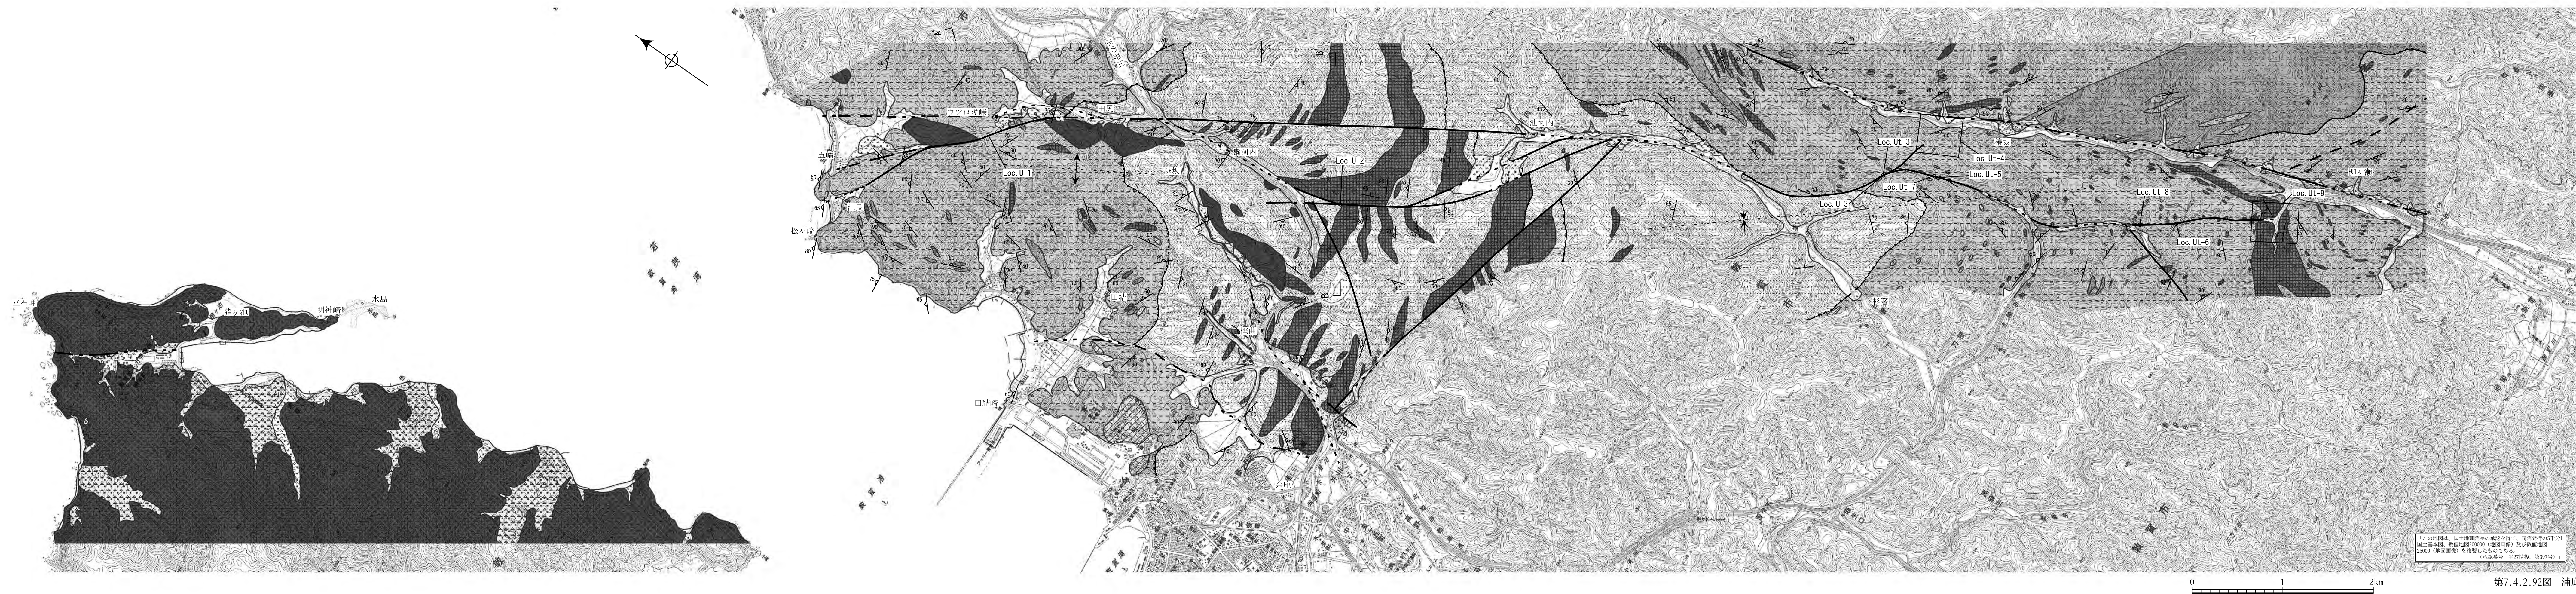
第7.4.2.91図 柳ヶ瀬山断層周辺の水系図 (Loc. Ut-2)  
6-7-4-387

柳ヶ瀬山断層はおおむね谷底に一致し、断層を横断する河谷が少ないが、断層露頭Loc. Ut-6及び8付近では、複数の枝沢が断層を横断している。Loc. Ut-8近傍の谷は右屈曲するが、その他の谷に顕著な屈曲は認められない。柳ヶ瀬山断層が第四紀後期に繰り返し活動していれば、断層の走向から断層を横断する谷には左屈曲が認められることが予想されるが、そのような特徴は認められない。
