第7.4.4.1図 (1) 敷地の調査位置図 (その1)

第7.4.4.3図 敷地の地質平面図

第7.4.4.13図 敷地の破碎帯分布図

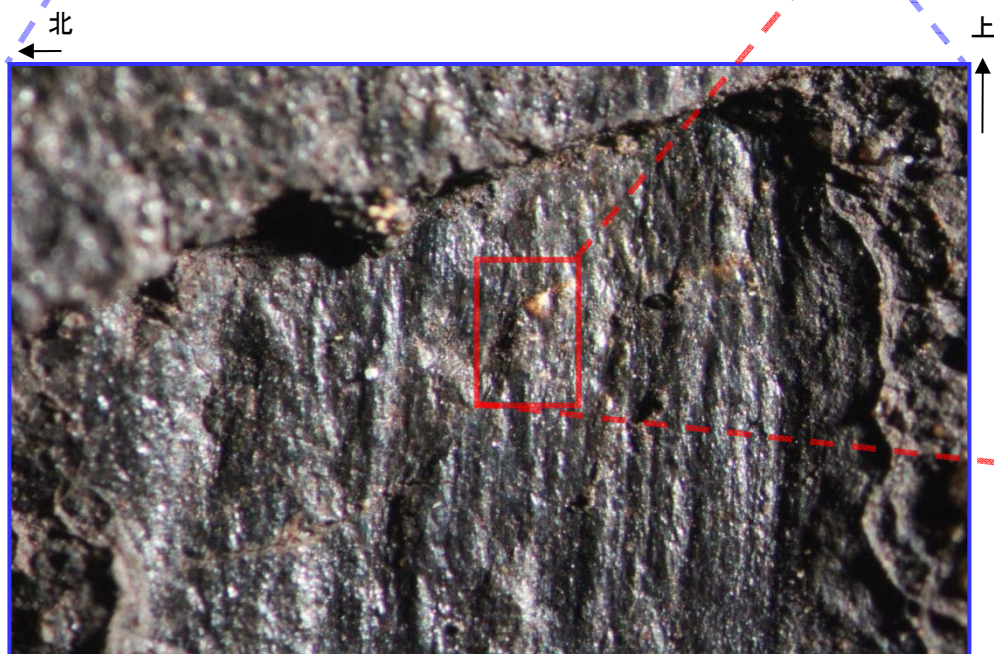
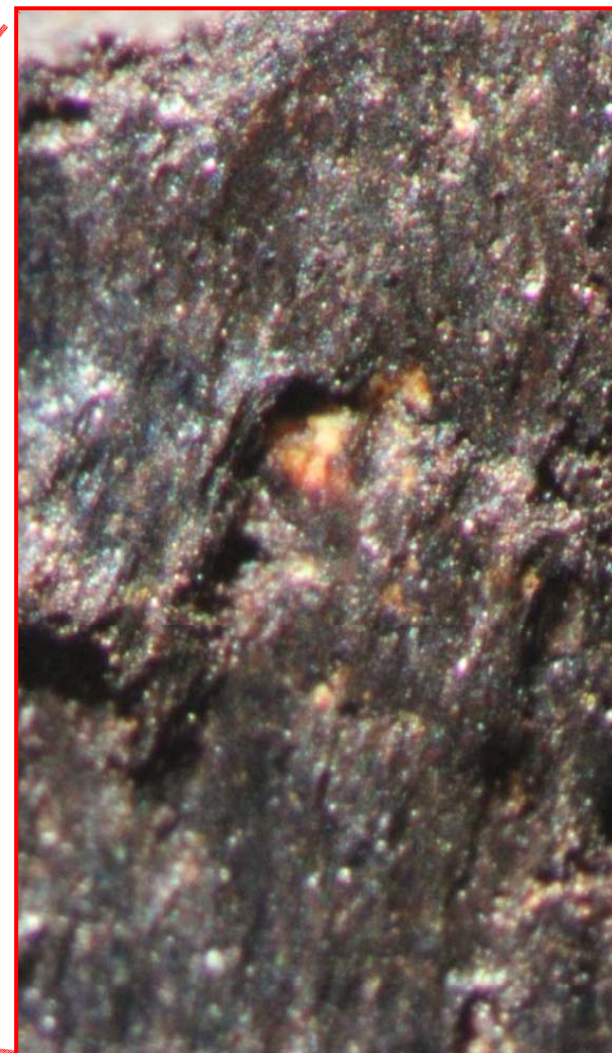
第7.4.4.19図 (1) D-1 破碎帯 条線観察結果 (2号炉原子炉建屋南側斜面) (その1)

下盤側の最新活動面。高角度 (L75°) の条線が観察される。

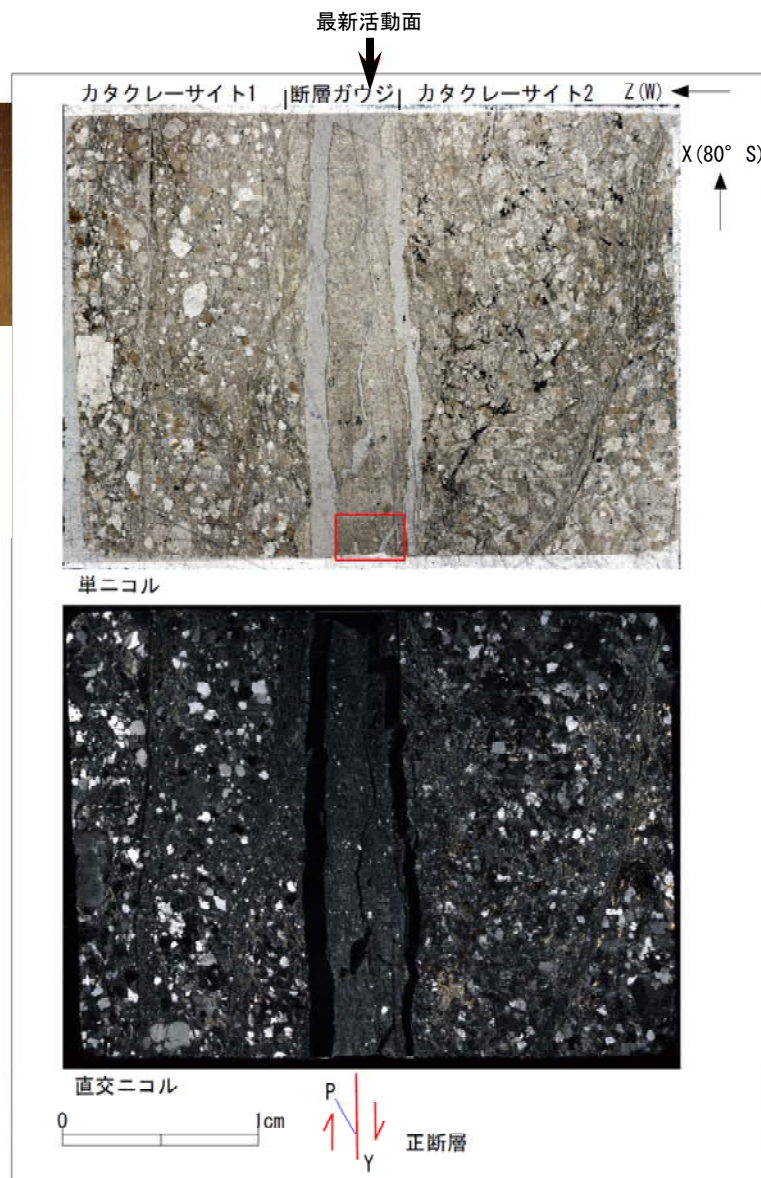
第7. 4. 4. 24図 (1) D-1 破碎帯 薄片観察記録 (2号炉原子炉建屋付近) (H24-D1-2孔)

走向・傾斜 N14° W70° W

- ・断層ガウジ（最新活動面）  
褐灰色を呈する細粒の基質及び径0.1mm～2mmの垂円～垂角礫状の石英、長石。カタクレーサイトのフラグメントからなる。基質には粘土鉱物を多く含む。P面から正断層の変位センスが判読される。フラグメントは円磨されている。
- ・カタクレーサイト1  
褐灰色を呈する細粒の基質及び径0.1mm～3mmの花崗斑岩、石英、長石のフラグメントからなる。基質には粘土鉱物が少ない。
- ・カタクレーサイト2  
褐灰色を呈する細粒の基質及び径0.1mm～2mmの花崗斑岩、石英、長石のフラグメントからなる。

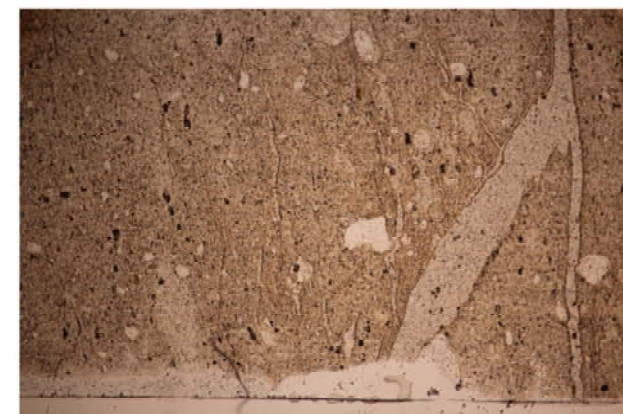
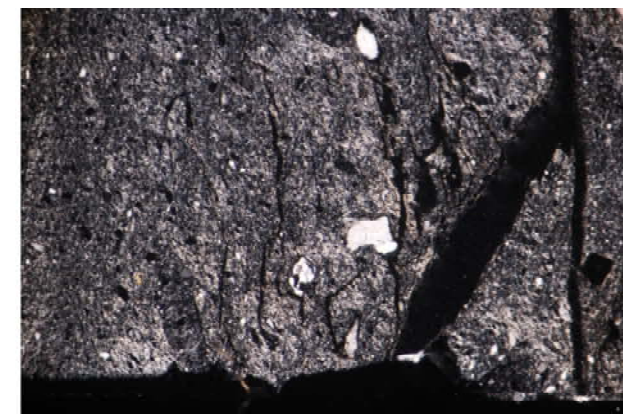
赤枠内の拡大

単ニコル

直交ニコル

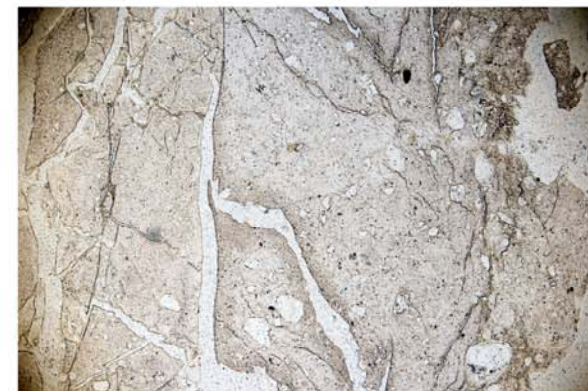
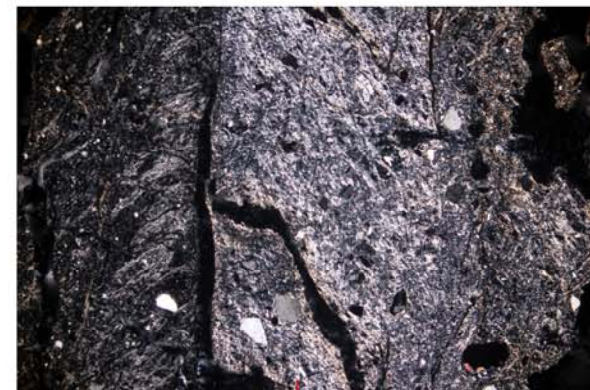
赤枠内の拡大

単ニコル

直交ニコル

- ・カタクレーサイト1  
灰白色を呈し花崗岩組織を残すが径0.04mm～3mmの垂円～垂角礫状を呈する。  
基質には粘土鉱物を含まない。
- ・断層ガウジ1  
褐色を呈する細粒の基質及び径0.01mm～0.3mmの垂円～垂角礫状の石英、長石、カタクレーサイトのフラグメントからなる。  
基質には粘土鉱物を含む。P面から逆断層の変位センスが判読される。
- ・断層ガウジ2（最新活動面）  
褐色を呈する細粒の基質及び径0.01mm～0.3mmの垂円～垂角礫状の石英、長石、カタクレーサイトのフラグメントからなる。  
基質には粘土鉱物を含む。フラグメントは0.3程度の円形度を示す。P面から正断層の変位センスが判読される。
- ・カタクレーサイト1  
灰白色を呈する細粒の基質及び径0.01mm～0.5mmの花崗斑岩、石英、長石のフラグメントからなる。  
粘土鉱物は少ない。R1面及びP面から正断層の変位センスが判読される。

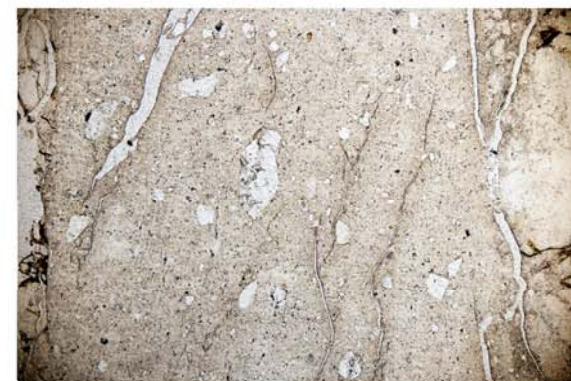
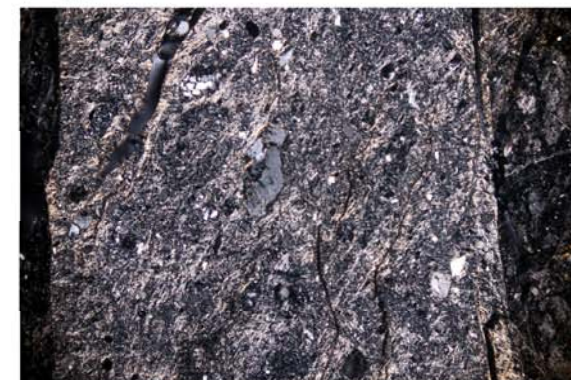
赤枠内の拡大

単ニコル

直交ニコル 正断層

- ・花崗斑岩  
石英、カリ長石、斜長石からなる。破砕を受けている。
- ・断層ガウジ1  
褐灰色を呈する細粒の基質及び径0.01mm～3mmの垂円～垂角礫状の石英、長石、カタクレーサイトのフラグメントからなる。基質には粘土鉱物を多く含む。P面から逆断層の変位センスが判読される。フラグメントは円磨されている。
- ・断層ガウジ2(最新活動面)  
褐灰色を呈する細粒の基質及び径0.01mm～0.3mmの垂円～垂角礫状の石英、長石、カタクレーサイトのフラグメントからなる。基質には粘土鉱物を多く含む。P面から正断層の変位センスが判読される。フラグメントは円磨されている。
- ・断層ガウジ3  
褐灰色を呈する細粒の基質及び径0.01mm～3mmの垂円～垂角礫状の花崗斑岩、石英、長石、カタクレーサイトのフラグメントからなる。基質には粘土鉱物を多く含む。P面から正断層の変位センスが判読される。フラグメントはやや円磨されている。
- ・花崗斑岩  
石英、カリ長石、斜長石からなる。亀裂が発達している。

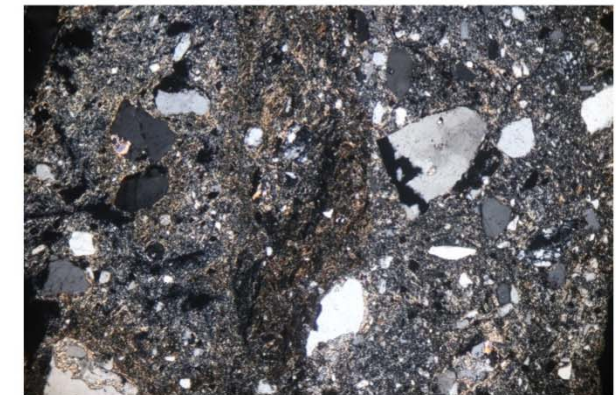
第7.4.4.24図 (5) D-1 破碎帯 薄片観察記録 (2号炉原子炉建屋付近) (H27-B-3孔)

赤枠内の拡大

直交ニコル

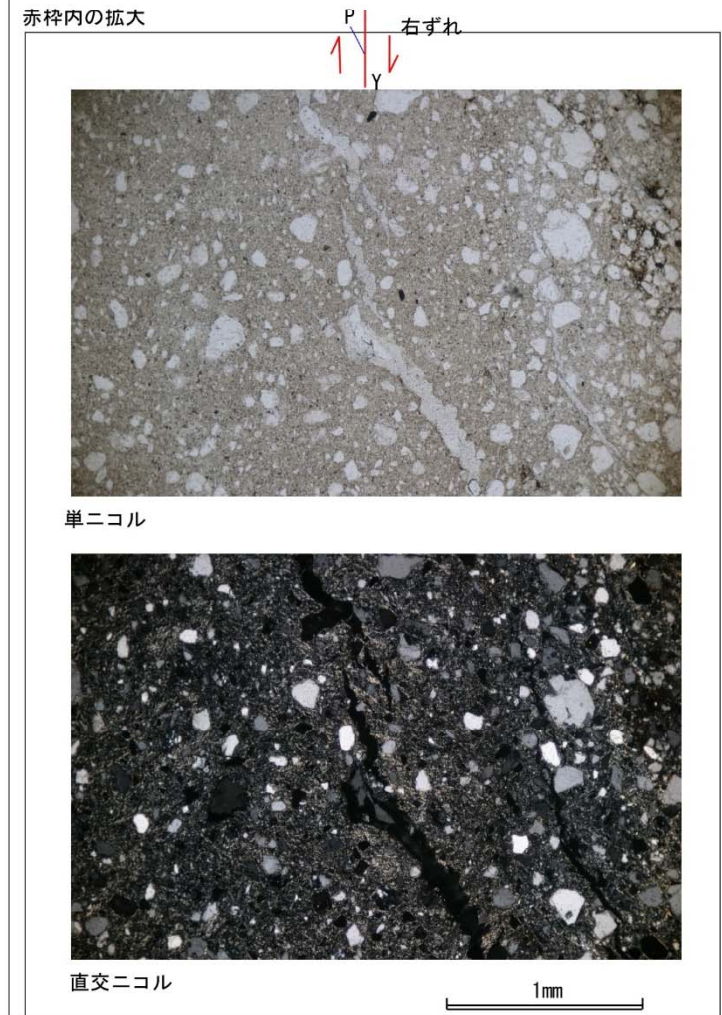
第7. 4. 4. 26図 (1) D-1 破碎帯 薄片試料観察結果 (2号炉原子炉建屋南方) (H19-No. 14孔) (その1)

- ・カタクレーサイト
- ・褐色を呈する細粒の基質及び径0.1～8mmの垂円～垂円礫状の石英、長石、花崗斑岩、カタクレーサイトのフラグメントからなる。基質には粘土鉱物が多い。R1面及びP面から右ずれの変位センスが判読される。
- ・断層ガウジ1 (最新活動面)
- ・褐色を呈する細粒の基質及び径0.1mm～5mmの垂円～垂角礫状の石英、長石、カタクレーサイトのフラグメントからなる。基質には粘土鉱物を多く含む。R1面及びP面から右ずれの変位センスが判読される。
- ・断層ガウジ2
- ・褐色を呈する細粒の基質及び径0.1mm～3mmの垂円～垂角礫状の石英、長石、花崗斑岩、カタクレーサイトのフラグメントからなる。基質には粘土鉱物を多く含む。R1面及びP面から右ずれの変位センスが判読される。

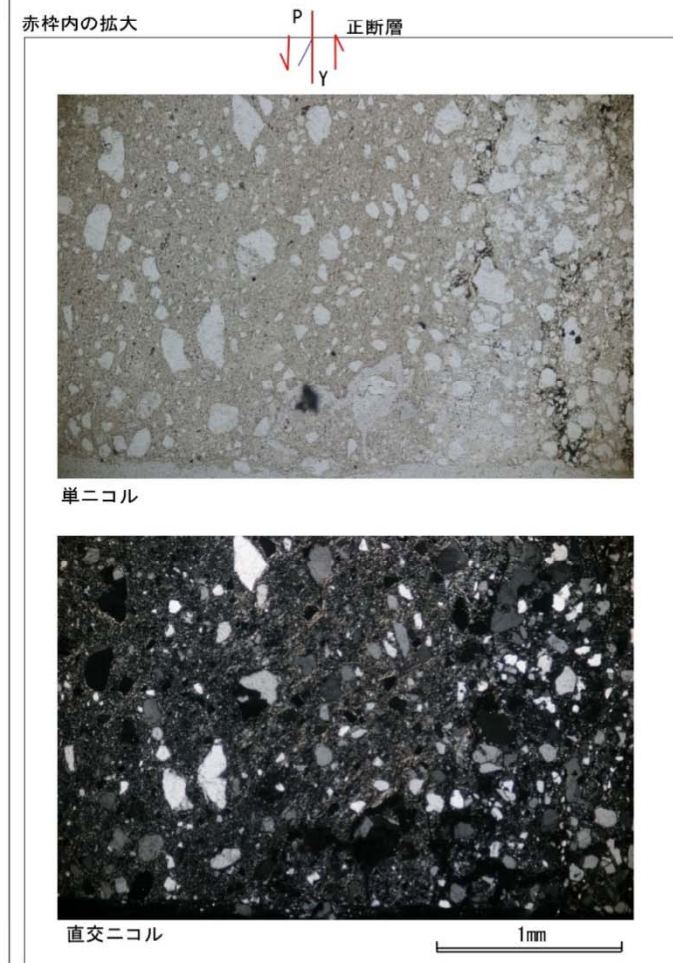
第7.4.4.26図 (2) D-1 破碎帯 薄片試料観察結果 (2号炉原子炉建屋南方) (H19-No.14孔) (その2)

- ・カタクレーサイト  
褐灰色を呈する細粒の基質及び径0.1~4mmの垂円~垂円礫状の石英、長石、花崗斑岩、カタクレーサイトのフラグメントからなる。  
基質には粘土鉱物は少ない。P面から正断層の変位センスが判読される。
- ・断層ガウジ1 (最新活動面)  
褐灰色を呈する細粒の基質及び径0.1mm~1mmの垂円~垂角礫状の石英、長石、カタクレーサイトのフラグメントからなる。  
基質には粘土鉱物を多く含む。P面から正断層の変位センスが判読される。
- ・断層ガウジ2  
褐灰色を呈する細粒の基質及び径0.1mm~10mmの垂円~垂角礫状の石英、長石、花崗斑岩、カタクレーサイトのフラグメントからなる。  
基質には粘土鉱物を多く含む。R1面及びP面から正断層の変位センスが判読される。

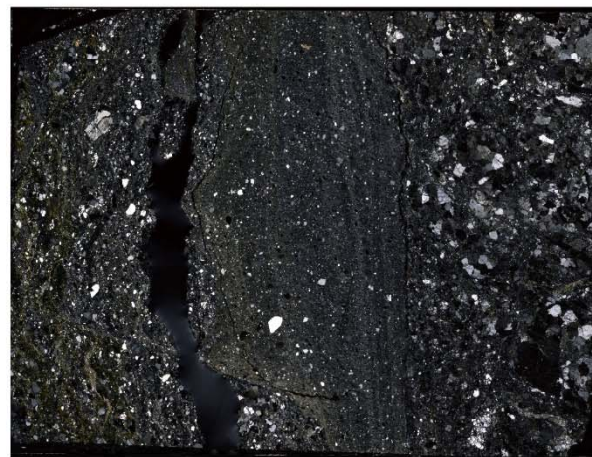
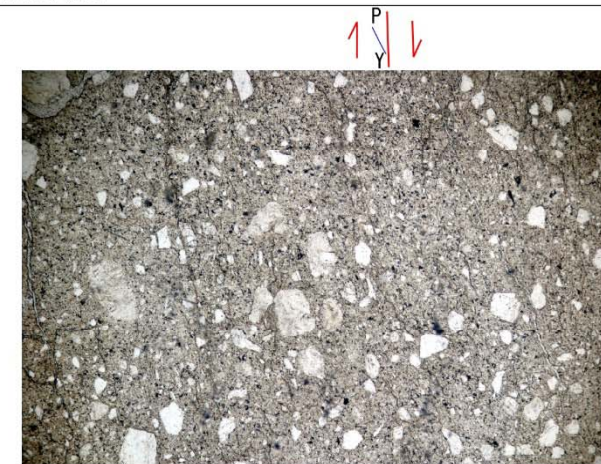
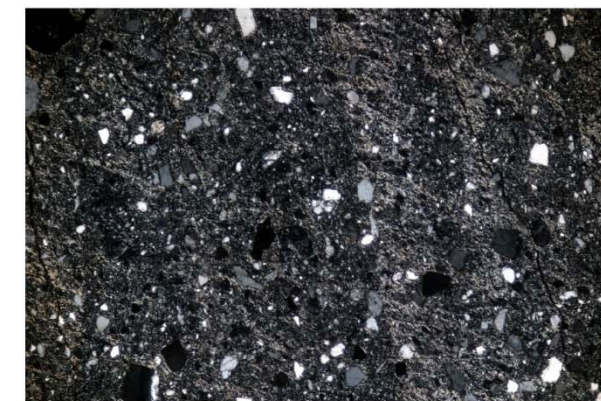
第7.4.4.26図 (3) D-1 破碎帯 薄片試料観察結果 (2号炉原子炉建屋南方) (H20-No. ②-1孔) (その1)

単ニコル

直交ニコル

赤枠内の拡大

- ・カタクレーサイト1  
灰白色を呈する細粒の基質及び径0.1mm～2mmの亜角礫状の花崗斑岩岩片、石英、長石のフラグメントからなる。粘土鉱物を縞状に多く含む。P面及びこれを切るR1面から左横ズレの変位センスが判読される。
- ・断層ガウジ（最新活動面）  
褐灰色を呈する細粒の基質及び径0.1mm～1mの亜円礫状の石英、長石のフラグメントからなる。粘土鉱物を多く含む。P面から右横ズレの変位センスが、R1面から左横ズレの変位センスが判読される。
- ・カタクレーサイト2  
径1mm～10mmの亜角礫状の花崗斑岩岩片、石英、長石のフラグメントからなる。粘土鉱物は少ない。

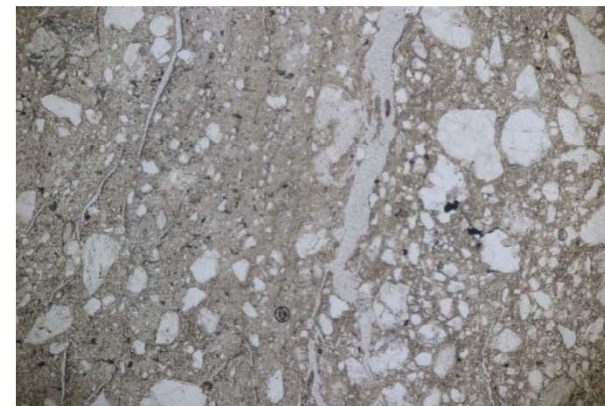
第7.4.4.35図 (2) D-1 破碎帯 薄片試料観察結果 (2号炉原子炉建屋とD-1 トレンチの間) (H24-B14-2孔)

赤枠内の拡大

- ・断層ガウジ1  
褐色を呈する細粒の基質及び径0.02mm～5mmの垂円～垂角礫状の石英、長石、花崗斑岩、カタクレーサイトのフラグメントからなる。  
基質には粘土鉱物及び方解石を多く含む。
- ・断層ガウジ2（最新活動面）  
褐色を呈する細粒の基質及び径0.02mm～1mmの垂円～垂角礫状の石英、長石、カタクレーサイトのフラグメントからなる。フラグメントは円磨されたものが多い。  
基質には粘土鉱物を多く含む。P面から正断層の変位センスが判読される。
- ・カタクレーサイト  
灰色を呈する細粒の基質及び径0.1～1mmの垂角～垂円礫状の石英、長石、アブライト、カタクレーサイトのフラグメントからなる。  
基質には粘土鉱物は少ない。方解石脈が見られる。

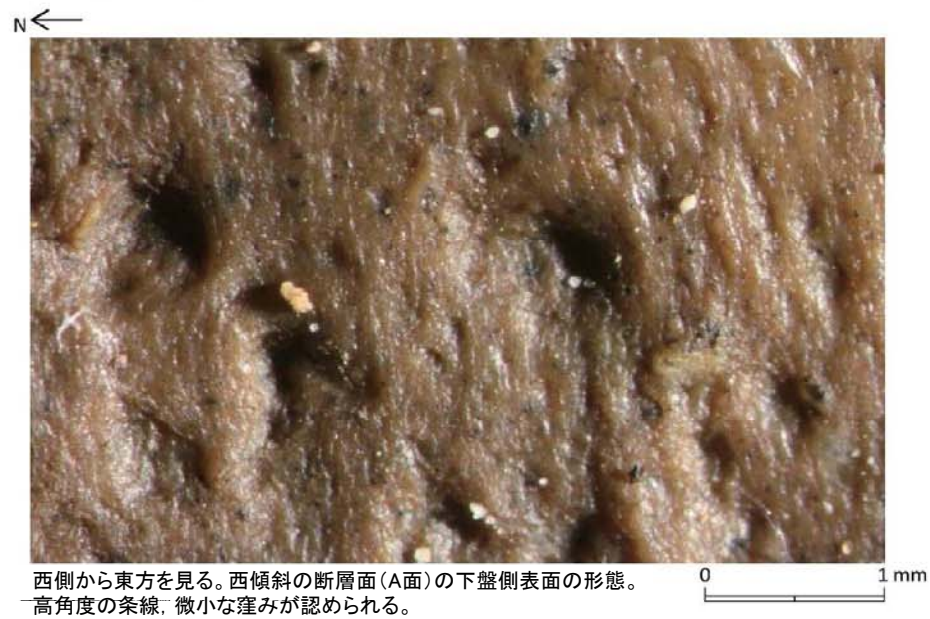
第7.4.4.41図 (1) D-1 破碎帯 条線観察結果(北側ピット) (その1)

### A面上の条線観察

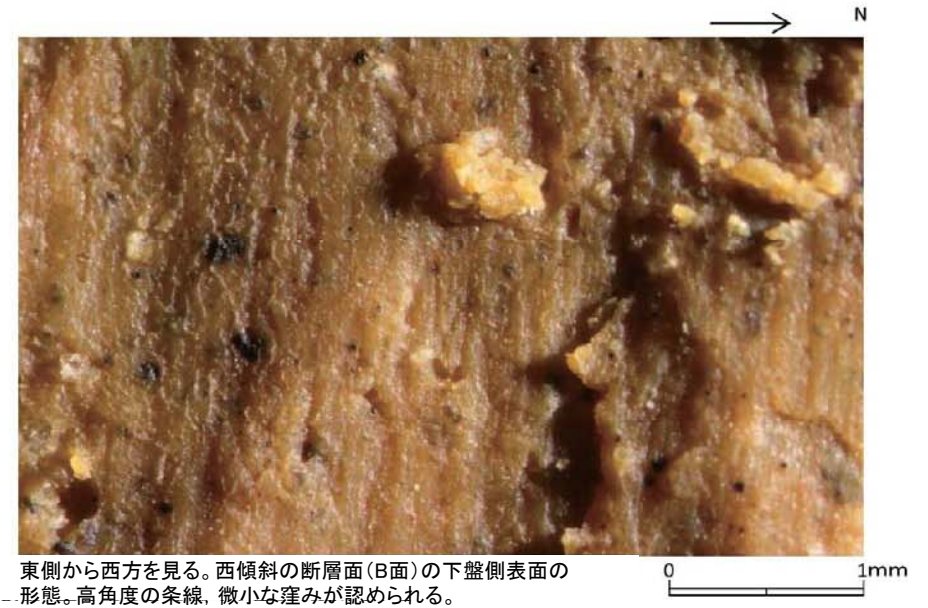
### B面上の条線観察
