第7.4.4.44図 (1) D-1 破碎帯 ピット調査結果 (ふげん道路ピット) (その1)

第7. 4. 4. 45図 D-1 破碎帯 ブロックサンプル及びCT画像（ふげん道路ピット）

第7.4.4.61図 K断層 トレンチ調査結果(D-1トレンチ北西法面)法面スケッチ

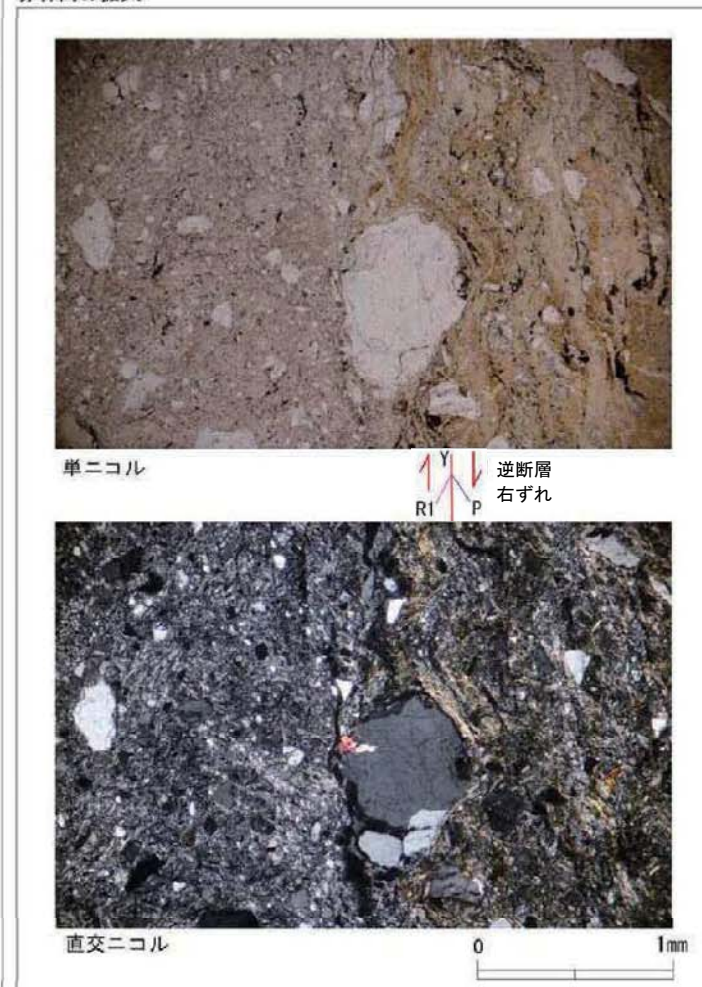
第7.4.4.68図 K断層 薄片試料観察結果 (Lカットピット)

- ・カタクレーサイト  
灰色を呈する細粒の基質及び0.01mm～3mmの亜円～亜角礫状の石英、長石、カタクレーサイトのフラグメントからなる。粘土鉱物をやや含む。R1面及びP面から逆断層かつ右ずれの変位センスが判読される。
- ・堆積物片と混合した断層ガウジ1(最新活動面)  
褐色を呈する細粒の基質及び0.01mm～3mmの角～亜角礫状の石英、長石、カリ長石、黒雲母、カタクレーサイトのフラグメントからなる。フラグメントは新鮮で角ばっており堆積物起源である。粘土鉱物を多く含む。R1面及びP面から逆断層かつ右ずれの変位センスが判読される。
- ・堆積物片と混合した断層ガウジ2  
褐色を呈する細粒の基質及び0.01mm～2mmの亜角礫状の石英、斜長石、カリ長石、黒雲母、カタクレーサイトのフラグメントからなる。フラグメントは新鮮で角ばっており堆積物起源である。粘土鉱物を多く含む。P面から逆断層かつ右ずれの変位センスが判読される。

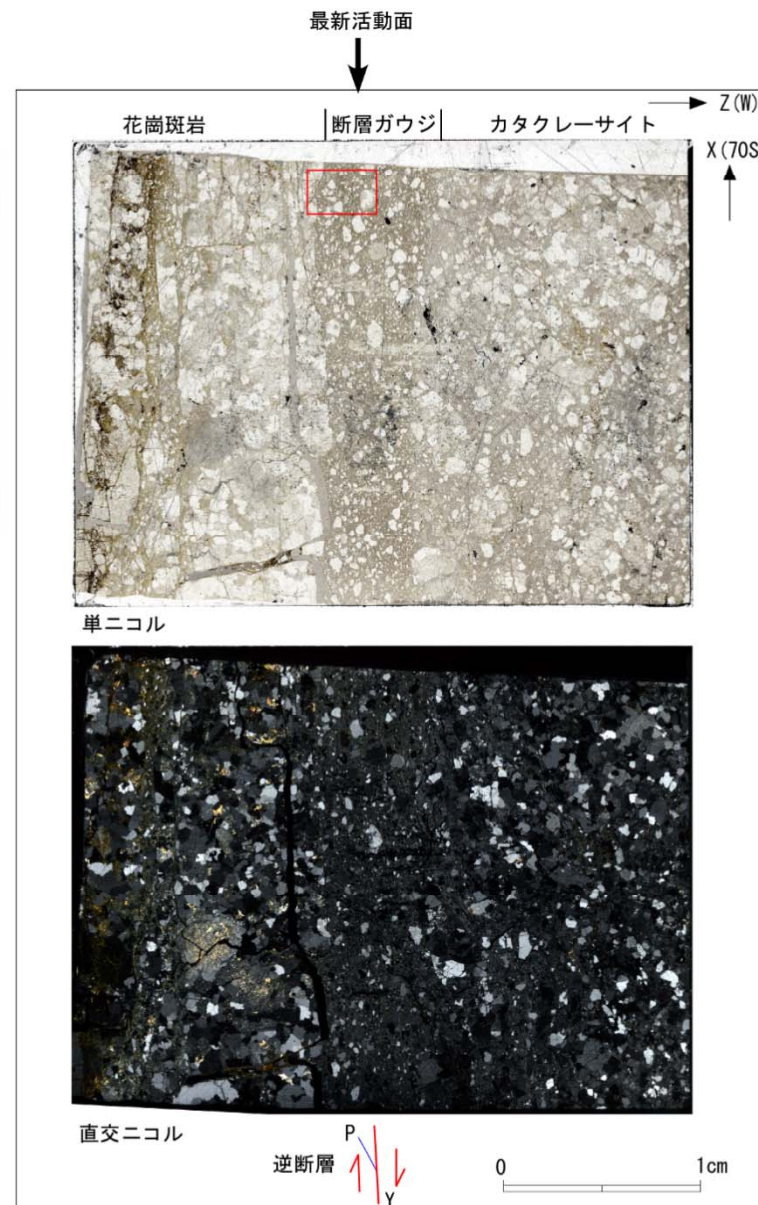
第7.4.4.72図 K断層 薄片試料観察結果（2－1ピット）

- ・断層ガウジ（最新活動面）  
褐灰色を呈する細粒の基質及び径0.01mm～2mmの垂角～垂円礫状の石英、長石、カタクレーサイトのフラグメントからなる。基質には粘土鉱物を多く含む。不明瞭であるがP面から逆断層の変位センスが判読される。フラグメントは角ばったものが多い。
- ・カタクレーサイト  
径0.1mm～2mmの花崗斑岩、石英、長石のフラグメントからなる。褐灰色を呈する基質には局所的に粘土鉱物が見られるが、全体に少ない。
- ・花崗斑岩  
径0.1mm～2mmの石英、長石からなる。

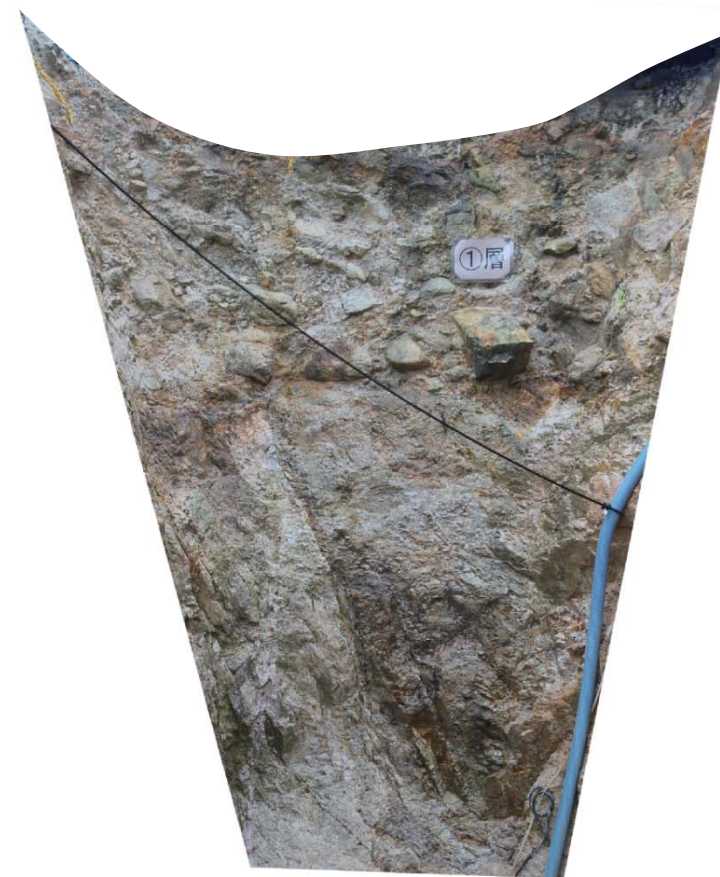
第7.4.4.76図 K断層 ピット調査結果(1-1ピット)(西面)

- ① f: N23° E82° E 断層ガウジ(明黄灰色粘土:幅1~3mm)  
 ② f: N29° E78° E 断層ガウジ(明黄灰色粘土:幅1~6mm)  
 ③ f: N17° E88° W 断層ガウジ(浅黄橙色粘土:幅1~2mm)  
 ※走向は偏角未補正である。

- ①層: 砂礫からなる。浅黄橙色(7.5YR8/3)。礫率30~50%で径20~40cm程度の亜角礫からなる。基質は中~粗粒砂からなり、淘汰は極めて悪い。  
 Gp: 花崗斑岩: 浅黄橙色(7.5YR8/3)。全体的に風化を受けている。
