D-1トレンチの拡張

2015年11月の申請に向けて、
K断層の分布範囲、D-1 破碎帯を確認するため、
ふげん道路ピットを拡張
(原電道路ピット西向き法面と一体化)

【参考】D-1破砕帯に関する評価(3/6)

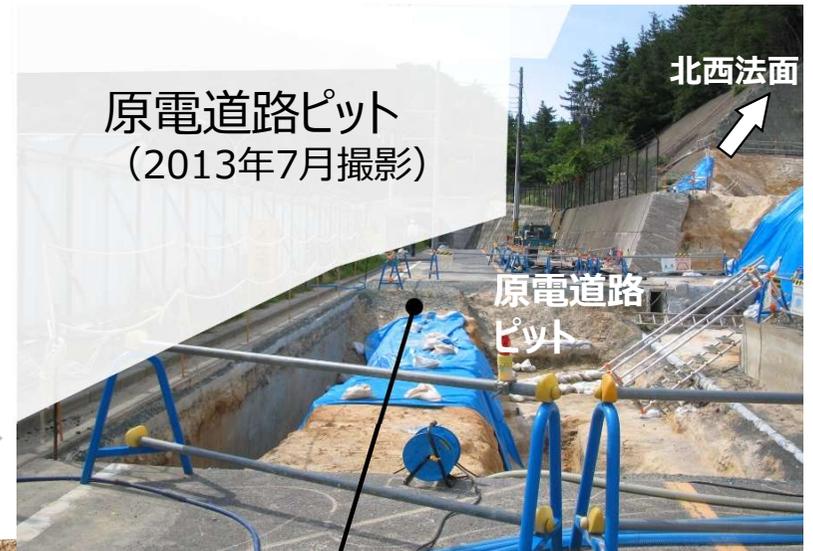
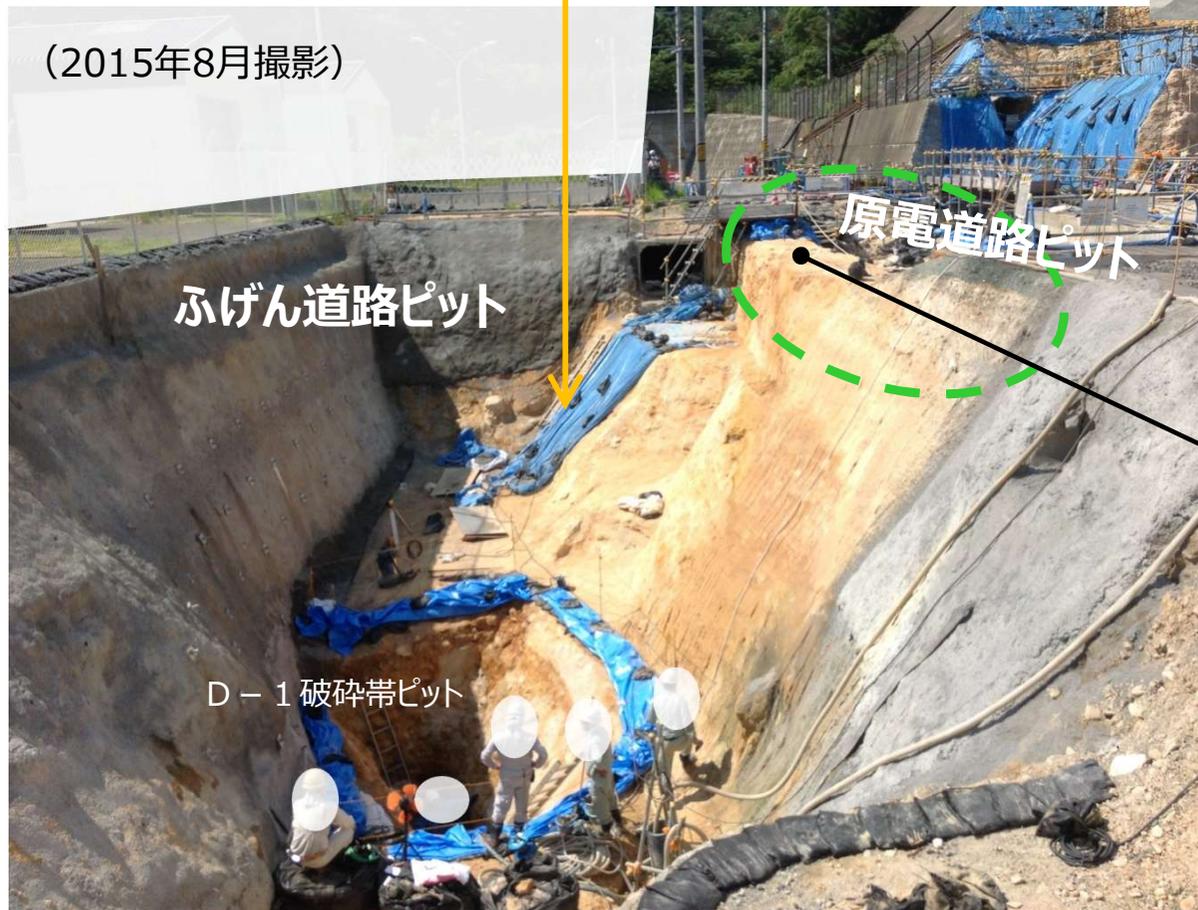
K断層の分布区間
(北西法面～ふげん道路ピット)

ピットを拡張

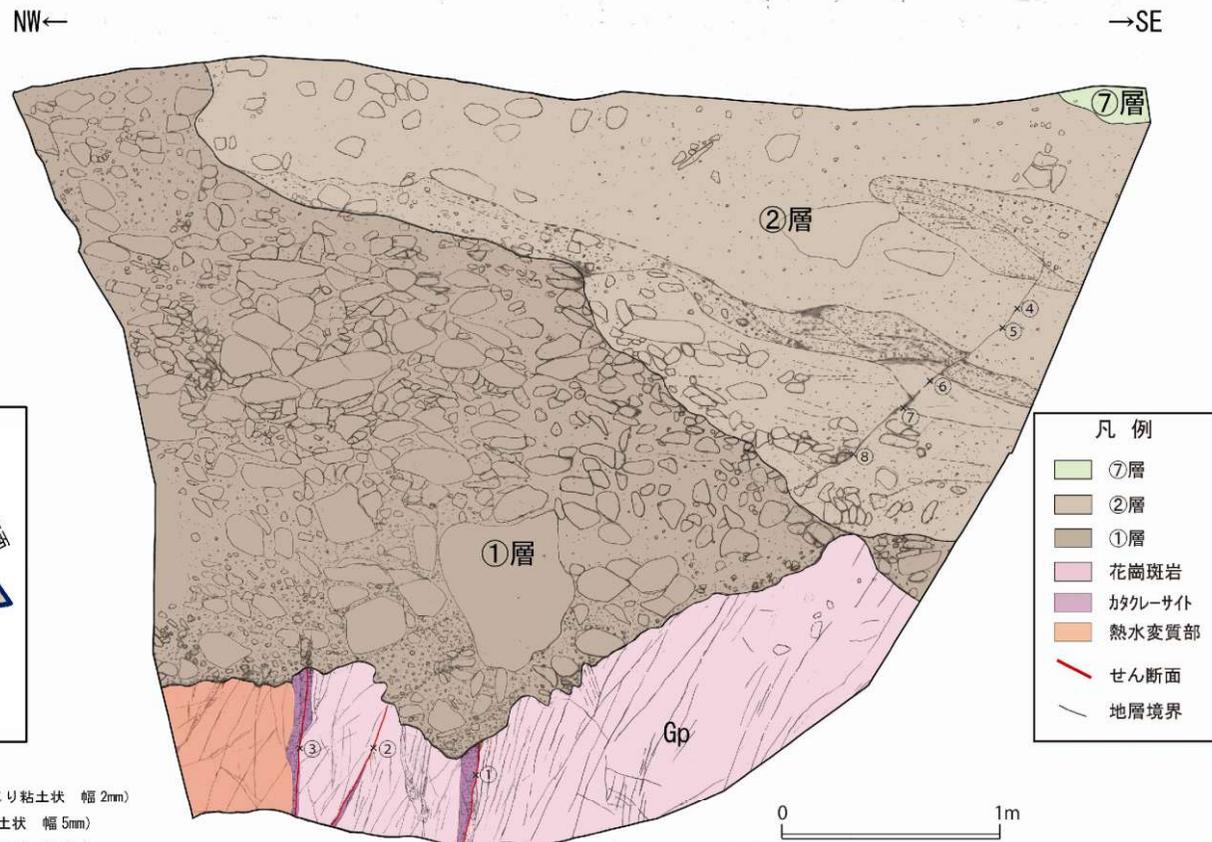
第7.4.4.44図(1) D-1破砕帯 ピット調査結果(ふげん道路ピット) (その1)
6-7-4-789

- ①: f: N33° E82° W 断層ガウジ (にぶい黄褐色砂混じり粘土状 幅 2mm)
 - ②: f: N18° E87° W 断層ガウジ (明赤灰色砂混じり粘土状 幅 5mm)
 - ③: f: N18° E62° W 断層ガウジ (明黄褐色砂混じり粘土状 幅 5mm)
 - ④: f: N63° E74° W
 - ⑤: f: N42° E62° W
 - ⑥: f: N50° E62° W
 - ⑦: f: N35° E62° W
 - ⑧: f: N63° E74° N
- f: せん断面
※走向は偏角未補正である。

- ⑦層: 礫混じり砂質シルト。褐(7/5YR4/3)。シルトを主体とし、全体に細砂～径10cmの礫が混じる。全体に風化が進み土壌化を受ける。
 - ②層: 礫・シルト混じり砂～砂質シルト。灰白～灰黄色(2.5Y7/1～2.5Y7/2)。細砂～粗砂からなり、径40cmのGp礫が混じる。くさり礫が混じる。
: 砂質シルト。灰白色(2.5Y7/1)。シルトを主体とし、細砂が混じる。よく締まっている。
 - ①層: 砂礫。にぶい赤褐色(5YR4/3～2.5Y7/1)。礫は径50cm以下の垂角礫を主体とする。礫率30～60%。淘汰は悪い。基質は粗～中粒砂で固く締まっている。
本層は、せん断を受けておらず、基盤中の破砕帯と断層関係にはない。
- Gp: 花崗斑岩。にぶい赤褐～灰白色(5YR4/3～2.5Y7/1)。全体に風化を受け、一部土砂状を呈す。また、断層周辺部では、カタクレサイトが分布し、礫・シルト質状を呈す。

① D-1トレンチ北側ピット及び1-1ピットに加え、ふげん道路ピットにおいても、13万年前より古い地層(①層)に変位・変形を与えていないことを確認。

・D-1トレンチ北側ピット及び1-1ピットに加え、ふげん道路ピットにおいても、13万年前より古い地層(①層)に変位・変形を与えていないことを確認。①

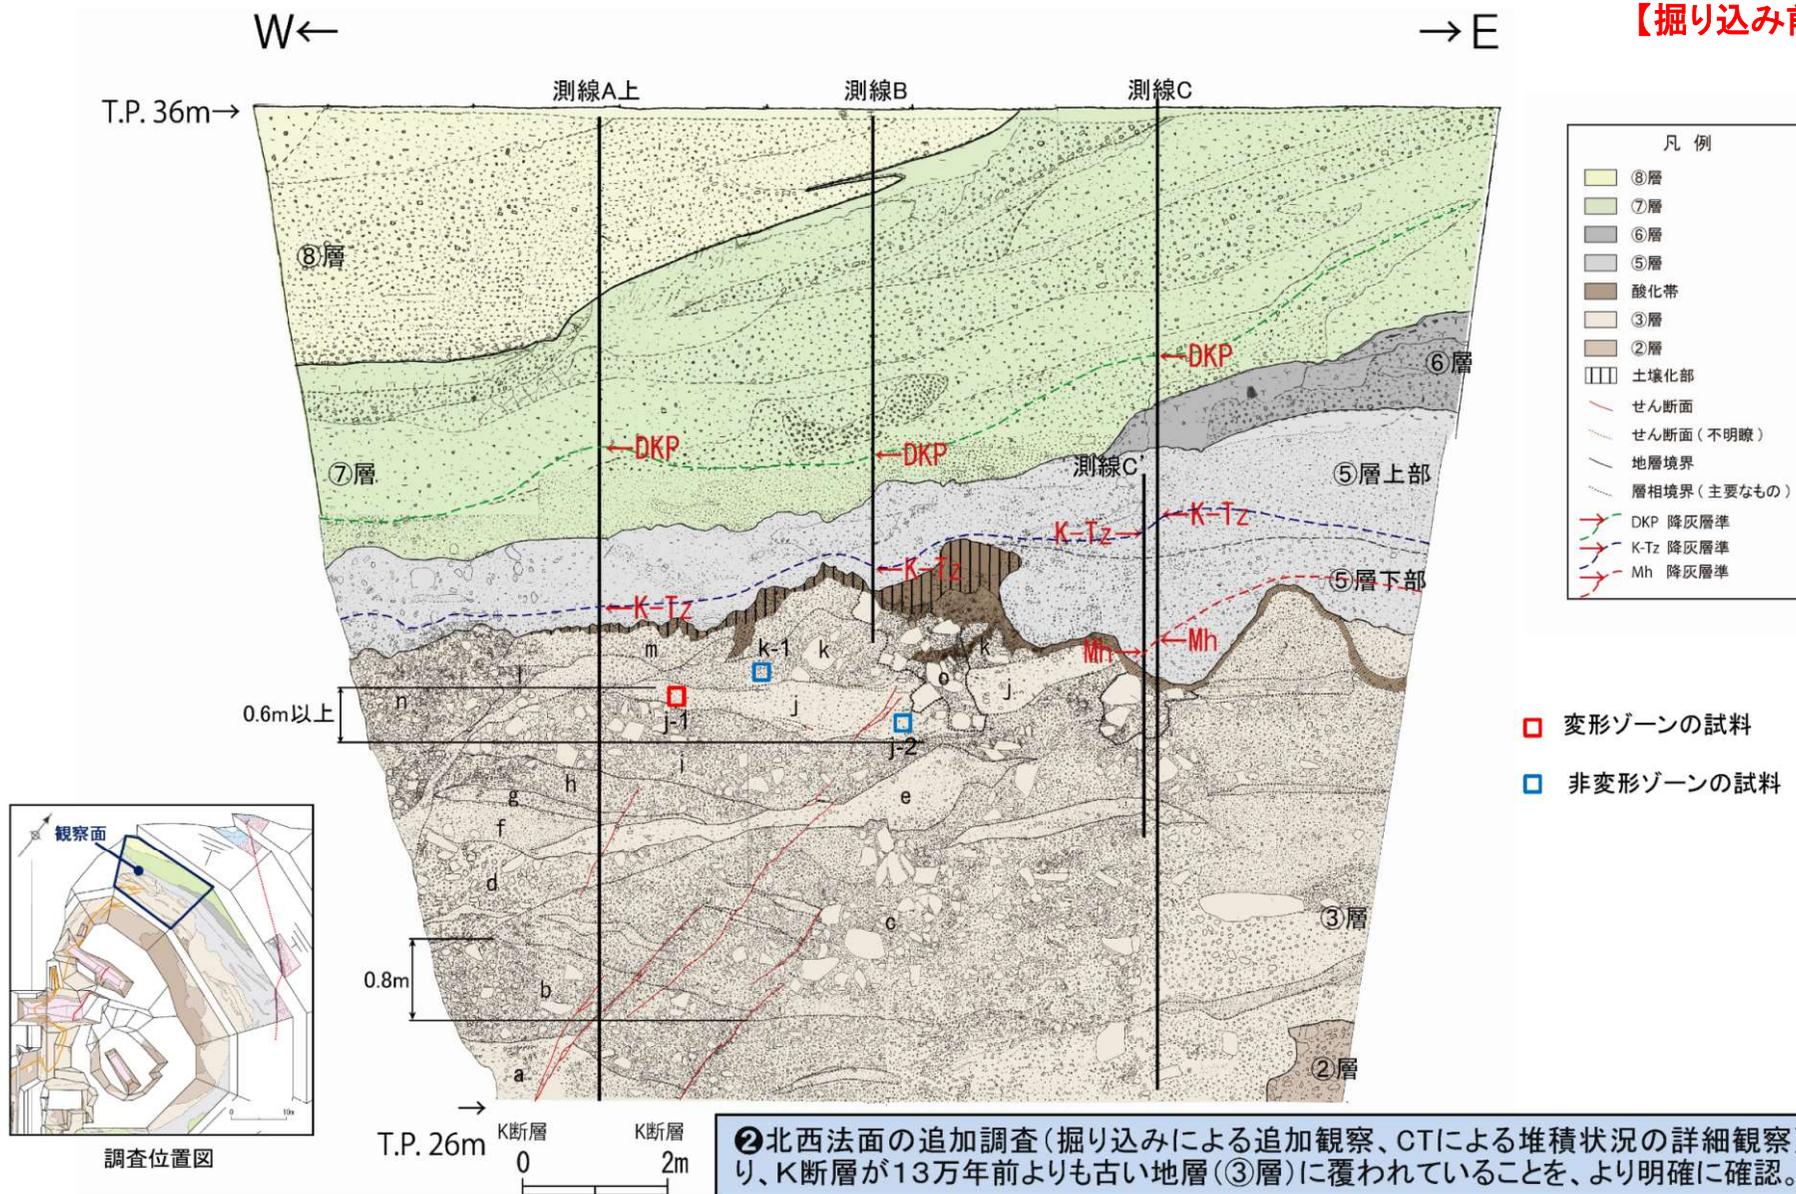
第7.4.4.64図(1) K断層 地層の堆積状況(CT画像)(D-1トレンチ北西法面)(その1)

【掘り込み前】

・北西法面の追加調査(掘り込みによる追加観察、CTによる堆積状況の詳細観察)により、K断層が13万年前よりも古い地層(③層)に覆われていることを、より明確に確認。②

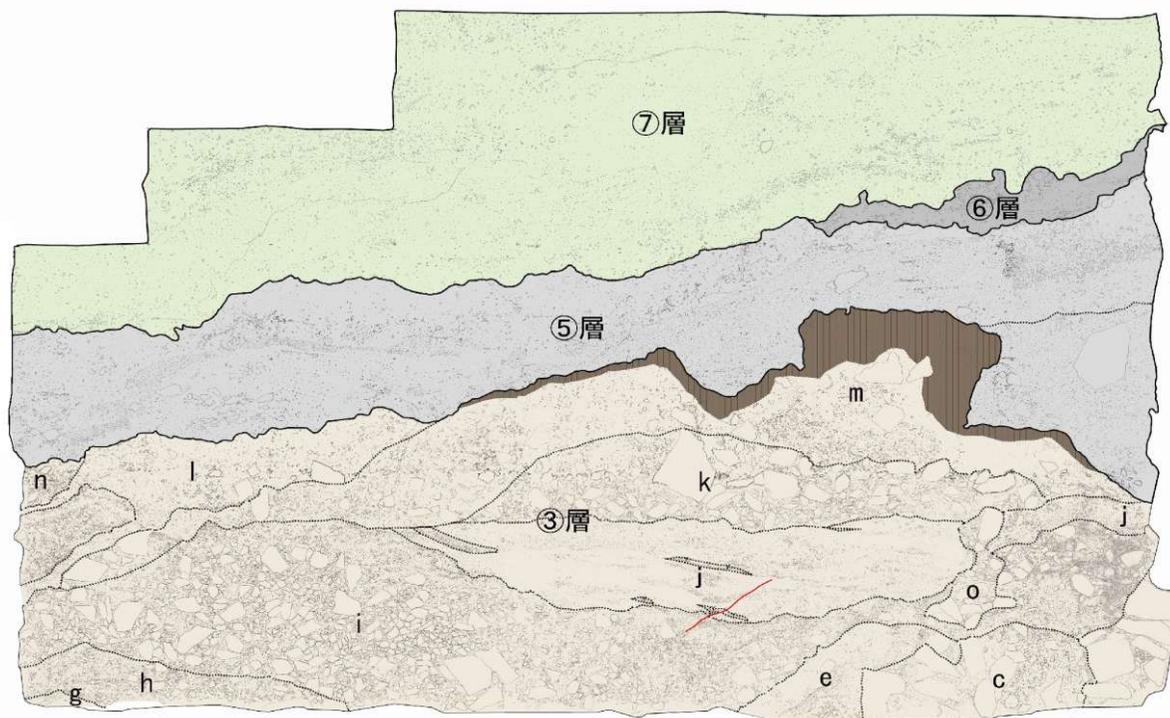
第7.4.4.65図 K断層 トレンチ調査結果（D-1トレンチ北西法面）法面掘り込みスケッチ

【掘り込み後】

- ⑦層：礫混じりシルト質砂～礫混じり砂質シルト（砂礫を伴う）橙色（7.5YR6/6）～明黄褐色（10YR6/6）、灰色（10Y6/1）。
- ⑥層：腐植質砂質シルト～シルト質砂（一部に砂礫を伴う）木片を多数含む。
- ⑤層：砂礫主体（礫混じりシルト質砂～礫混じり砂質シルト層を伴う）大局的には上方細粒化の傾向を示す。黄灰色（2.5Y6/1）～明オリブ灰色（2.5GY7/1）。
- ③層：砂礫
主に20cm以下（まれに50cm大）の角～亜角礫を含む。礫種は花崗斑岩、花崗岩。淘汰はきわめて悪い。基質は細～粗粒砂。締まりは良好。一部レンズ状に砂層を挟む。にぶい橙色（7.5YR7/3）～橙色（7.5YR6/6）。K断層近辺の砂礫層は撓曲を示す。

②北西法面の追加調査（掘り込みによる追加観察、CTによる堆積状況の詳細観察）により、K断層が13万年前よりも古い地層（③層）に覆われていることを、より明確に確認。
