# K断層に論点を絞った審査の結果

2024年7月31日 原子力規制委員会 資料2

「日本原子力発電株式会社敦賀発電所の発電用原子炉設置変更許可申請書（2号発電用原子炉施設の変更）に関する審査会合の審査結果及び今後の対応」（令和6年7月31日 原子力規制庁）（抜粋）

## K断層の活動性及び連続性についての 基準適合性の確認結果

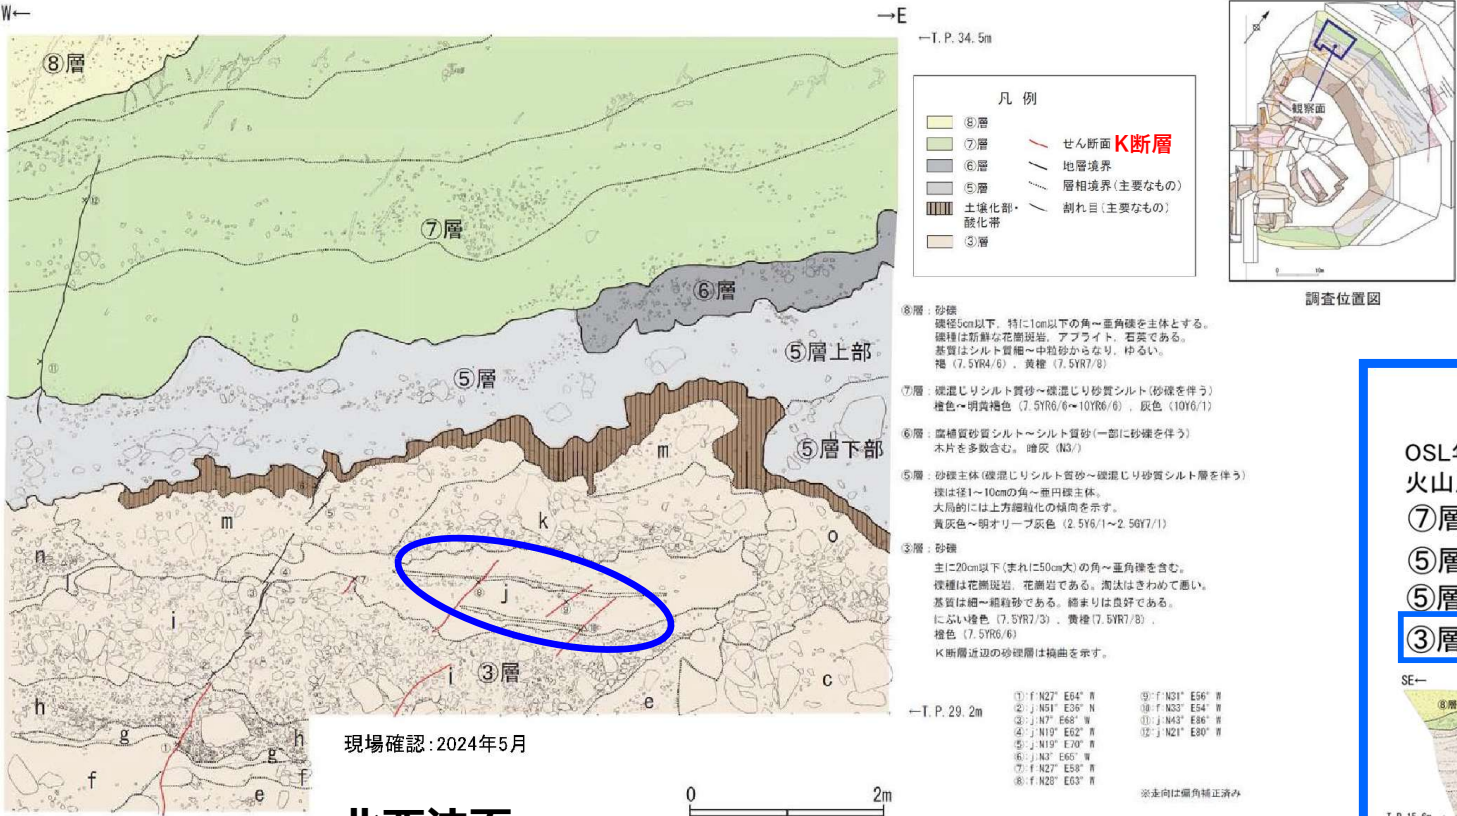
| 当社の主な評価 | 審査書の主な記載 |
|---|---|
| <ul style="list-style-type: none"><li>⑤層の火山灰・花粉分析、光ルミネッセンス (OSL) 分析結果、③層上部のOSL年代測定の結果等から、③層は12～13万年前より古い。</li><li>北西法面の③層中のj層にあるK断層はk層には達していない。</li></ul> | <ul style="list-style-type: none"><li>③層、⑤層は静穏な環境下で堆積したとはいえない。トレンチ内で全体的に分布していない。③層の細分化した各地層の分布は局所的で、整然と成層する地層ではない。</li><li>⑤層上部の堆積年代の評価は妥当（火山灰：約9.5万年前、OSL年代測定：<math>10.9 \pm 3\text{ka}</math>）。</li><li>⑤層下部の美浜テフラ等は極微量で、明確な降灰層準が認められない。再堆積した可能性があり、約12万～13万年前よりも新しい年代の地層である可能性がある。</li><li>③層の堆積年代は、原電道路ビットでのOSL年代測定（<math>133.2 \pm 8.9\text{ka}</math>より古い）の結果から、誤差を含めると、約12万～13万年前の時代に堆積した地層とも考えられる。</li><li>K断層は、変位は③層中のk層の下位の地層中でせん滅している※ことから、k層を上載地層として活動性を評価できない。</li></ul> |

※ k 層によって T 字型に蓋をされていない。  
T の縦棒: 断層、T の横棒: 上載地層

| 当社の主な評価 | 審査書の主な記載 |

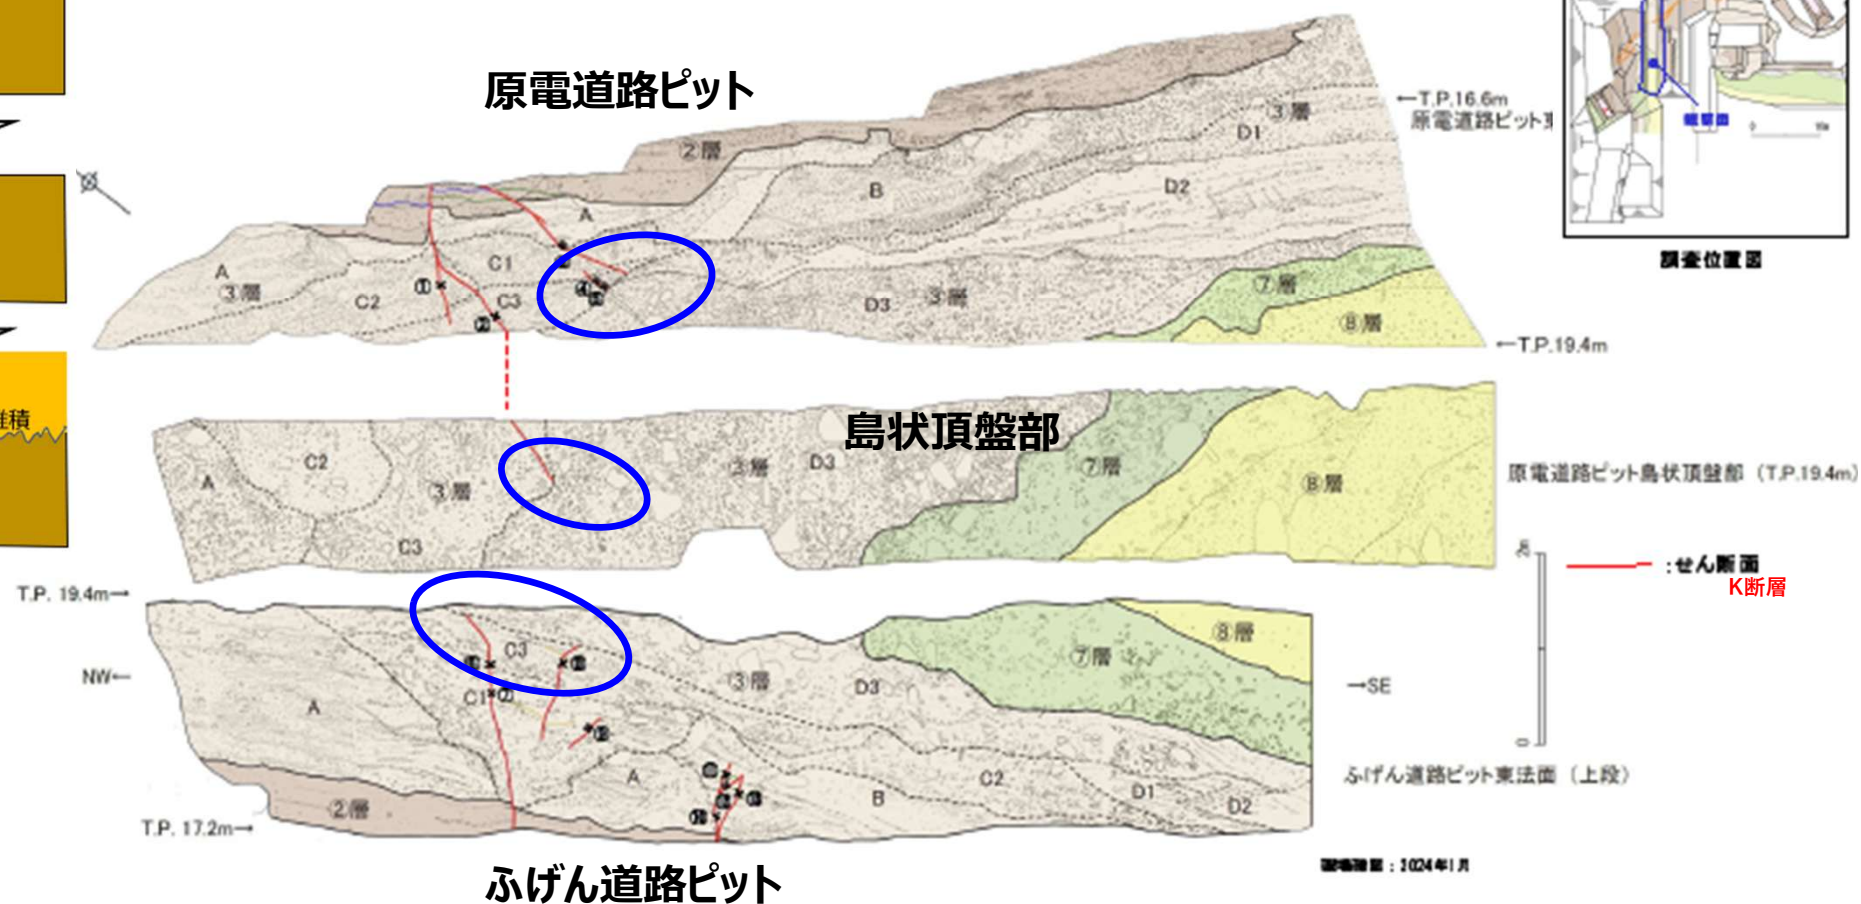
- 原電道路ピット及びふげん道路ピットの③層中のC3層にあるK断層はD3層の下で止まっている（D3層は下位のC層とは明瞭な不整合関係で接している）※。

※D3層によってT字型に蓋をされている。

- K断層は、上方に向かって断続的に出現するという特徴があり、一度途切れたK断層が、D3層かそれより更に上位の地層で再び現れていた可能性があるが、原電道路ピット及びふげん道路ピットの上の地層は既に除去され、現状では上位の地層における変位・変形の有無が確認できないため、K断層の活動性を評価することができない。

### ①C3層の堆積

### ②K断層の活動

### ③D3層の堆積

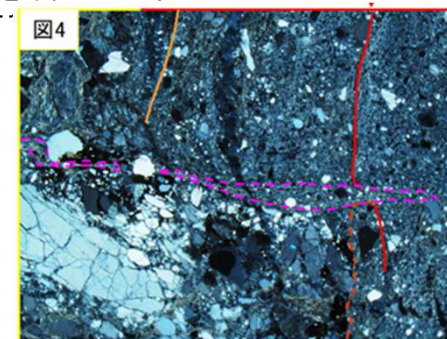
- ・ 鉬物脈とは、熱水が通ったことにより生成され、冷えて固まった鉬物の脈のことをいう。
- ・ 最新の熱水活動時期は、敦賀半島地域では、約2,000万年より前である（文献や当社データによる）。
- ・ 破碎部の最新活動面において鉬物脈にズレが生じているかどうかを見ることで、破碎部の最後の活動時期を確認できる。

桃色破線部は周囲と粘土鉬物の配列方向が異なる

- ・ K断層の南方の破碎部のうち、K断層に最も近いH24-D1-1孔で認められた破碎部のうち、連続性評価基準（起点破碎部から走向・傾斜±20°の範囲）にある破碎部（7破碎部）について薄片資料を作成し、鉬物脈法を適用して活動性を検討。  
いずれの破碎部も後期更新世以前の熱水活動により生成した粘土鉬物が最新活動面を横断していることを確認。すなわち、これら破碎部は後期更新世以降は活動しておらず、K断層と最新活動時期が異なることを確認した。

- ・ 鉬物脈が後期更新世以前の古い時代に熱水変質作用により生成したものであることが確認できないことなどから、最新活動時期が評価できず、連続性の評価に用いることはできない。
- ・ 以下のことから、いずれについても最新活動面と鉬物脈との切り合い関係が明確でない。
  - 検討対象としている破碎部全てについて、最新活動面が極めて不明瞭である。
  - 鉬物脈と評価している部分について鉬物脈の存在自体が認識できない試料がある。
