4. D-1 破碎帯に関する調査結果

4.1 2号炉原子炉建屋付近の調査

2号機原子炉建屋南方斜面剥取調査(D-1破碎帶) スケッチ及び写真

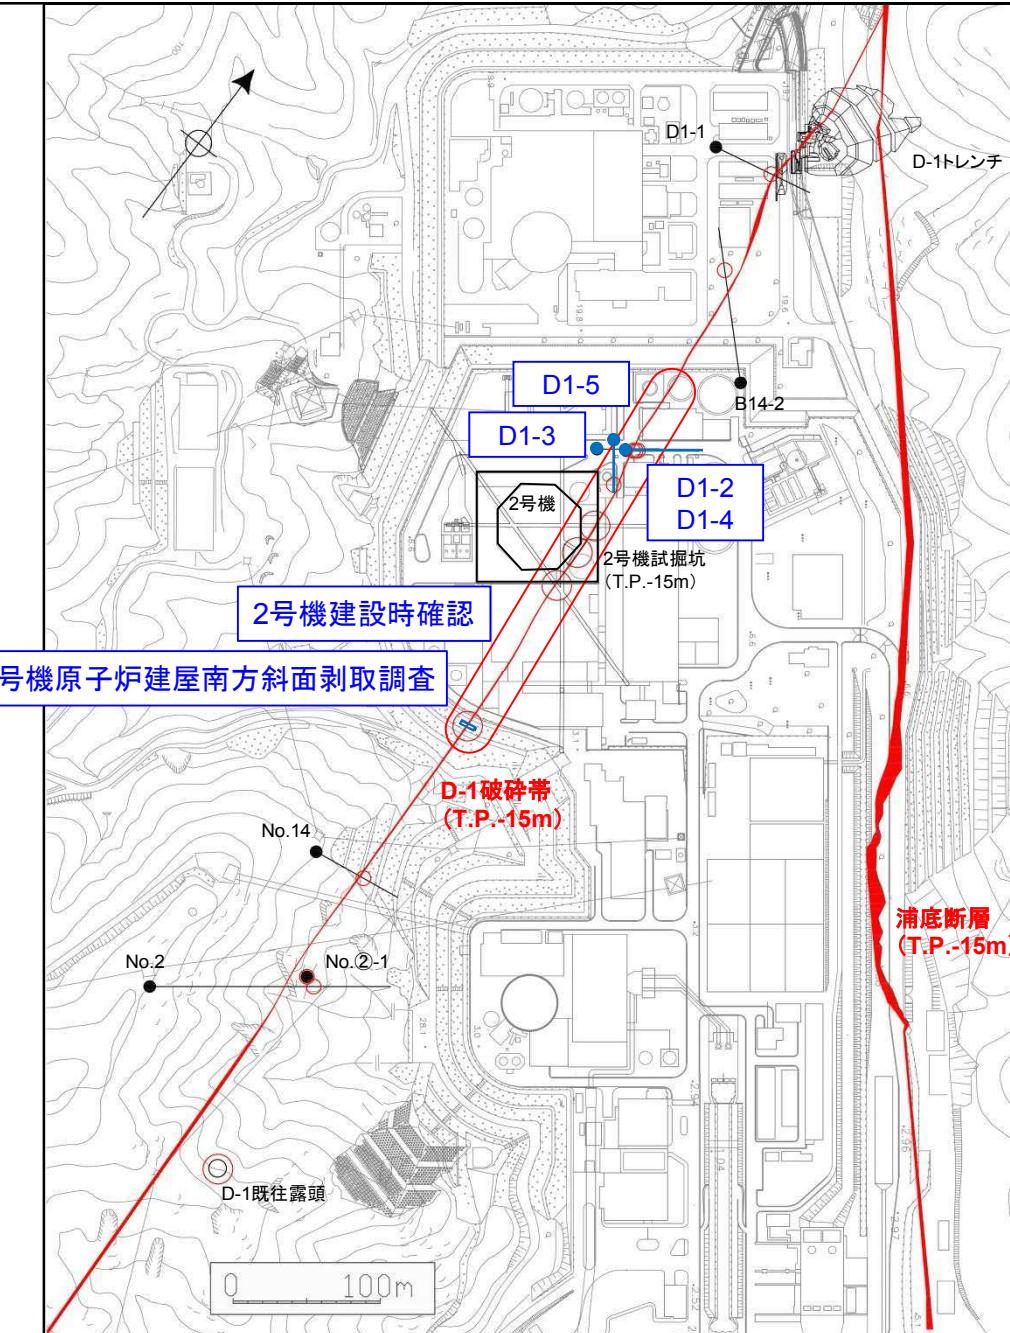
2号機原子炉建屋付近の調査 位置図

2号炉原子炉建屋直下に連続するD-1 破碎帯の性状を直接確認するために、2号炉原子炉建屋南方斜面で剥取調査及び2号炉原子炉建屋北方でボーリング調査（D1-2孔、D1-3孔、D1-4孔、D1-5孔）を実施した。【資料4.1-1】

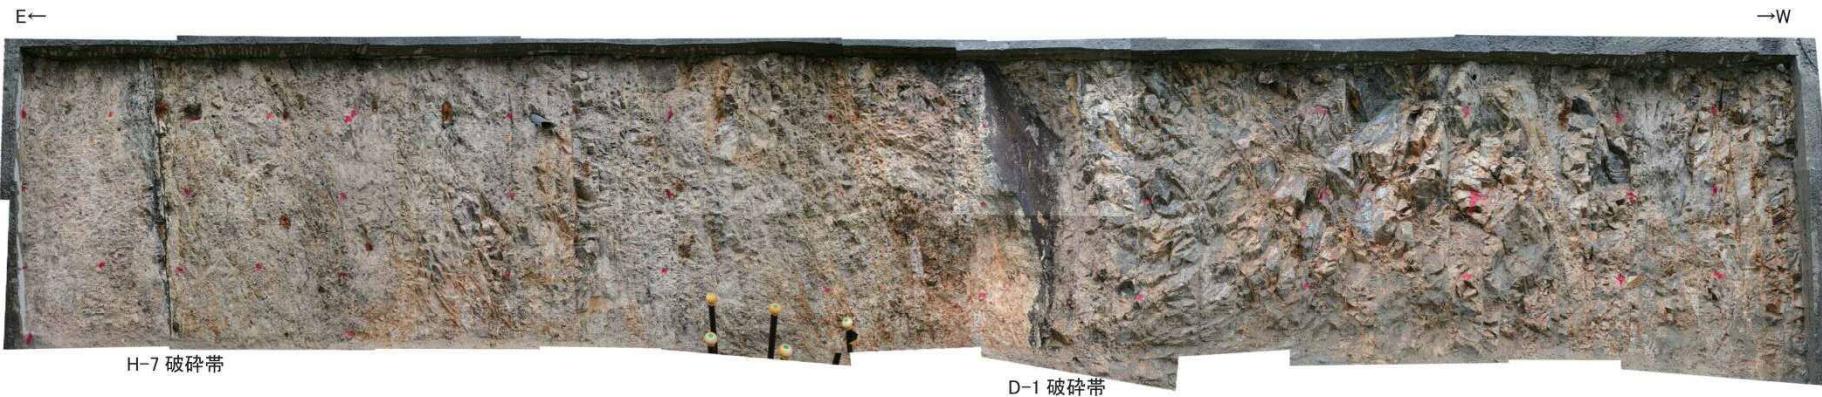
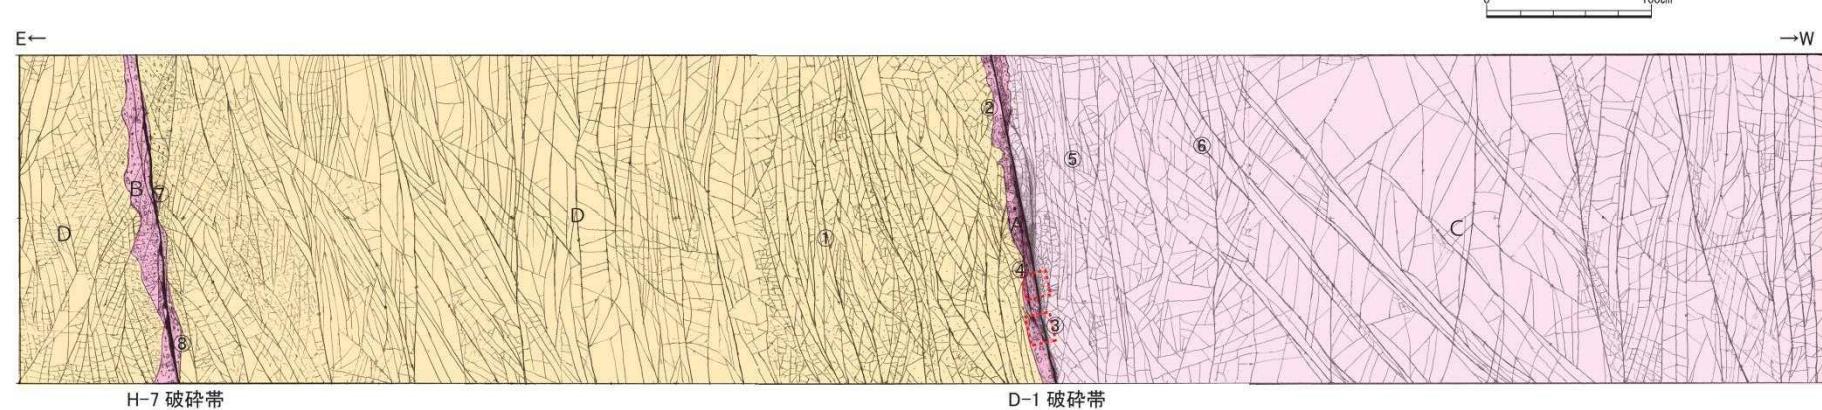
- ⑦ f:N1E76W
- ⑧ f:N9E74W
- ⑦~⑧ H-7 破碎帯
 - ・断層ガウジ 幅 0.1~1.0 cm程度
(暗褐色粘土からなる)
 - ・カタクレーサイト 幅 10~15 cm程度

- ① j:N7E73W
- ② f:N16E63W
- ③ f:N22E65W
- ④ f:N20E63W
- ②~④ D-1 破碎帯
 - ・断層ガウジ 幅 0.5~3 cm程度
 - ・断層ガウジ 幅 0.2~1.0 cm.
(暗褐色粘土幅 0.2~1.0 cm.
疊混じり粘土幅 0~3 cm)
 - ・カタクレーサイト 幅 5~20 cm程度
- ⑤ j:N3E74W
- ⑥ j:N48W69W

A: D-1 破碎帯カタクレーサイト: 黒褐色～浅黄橙色 (10YR3/1 ~ 10YR8/3)。

疊混じりシルト質砂状でやや固結している。

厚さ 2 ~ 3mm の暗褐色 (7.5Y3/3) を呈すガウジを含む。

B: H-7 破碎帯カタクレーサイト: 黒褐色～灰白色 (2.5Y3/1 ~ 2.5Y8/1)。

疊混じり砂質シルト粘土状でやや軟質である。

厚さ 3 ~ 20mm の黒褐色 (7.5Y3/1) を呈すガウジを含む。

C: アブライト: 灰白色～浅黄橙色 (2.5Y7/1 ~ 10YR8/3)。

やや軟質で変質を受けているが西側ほど新鮮で硬質である。

D: アブライト: 灰白色～浅黄橙色 (2.5Y7/1 ~ 7.5YR8/3)。

弱風化を受けた細角礫主体であり、細かい割れ目が発達する。

- ・岩相境界に位置する破碎帯をD-1破碎帯と判断した。
- ・D-1破碎帯はNNE-SSW方向、西傾斜を示し、カタクレーサイト及び断層ガウジからなる。

2号炉原子炉建屋南方斜面での剥取調査では、D-1 破碎帯はNNE-SSW方向で、西傾斜を示し、カタクレーサイト及び断層ガウジからなる【資料4.1-2】。断層ガウジは暗褐色の色調を呈する縞状構造が認められ、面構造が発達し、比較的明瞭である。断層ガウジ内の構成粒子はよく円磨されている。

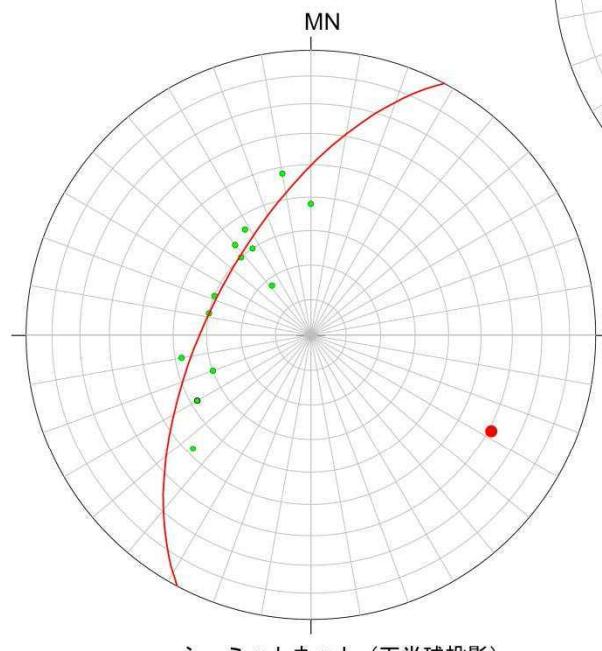
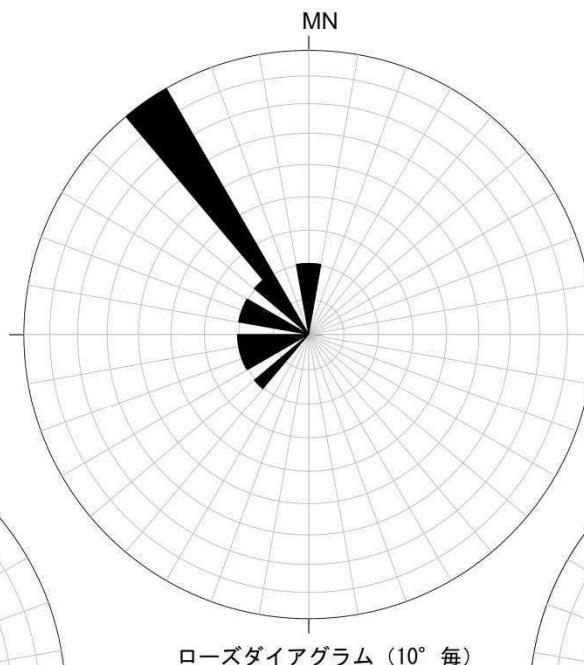
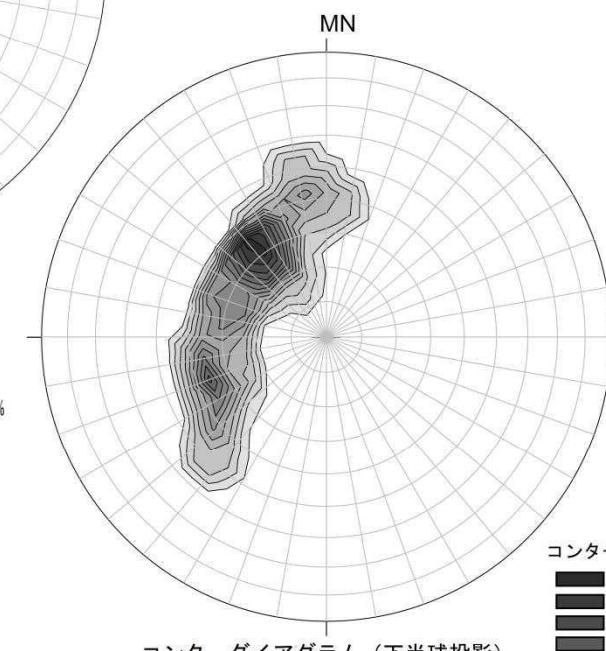
- ・D-1破碎帶最新活動面における条線については、N30° ~ 40° Wを示す縦ずれ成分が卓越。
- ・高～中角度を示すプランジが多い。

最新活動面について複数の条線方向を統計的に確認した結果、縦ずれ成分が卓越する【資料4.1-3】。条線の面構造から推定される変位センスは、正断層成分が卓越している【資料4.1-4~6】。最新活動面の薄片試料観察による変位センスは、正断層センスである【資料4.1-7】。

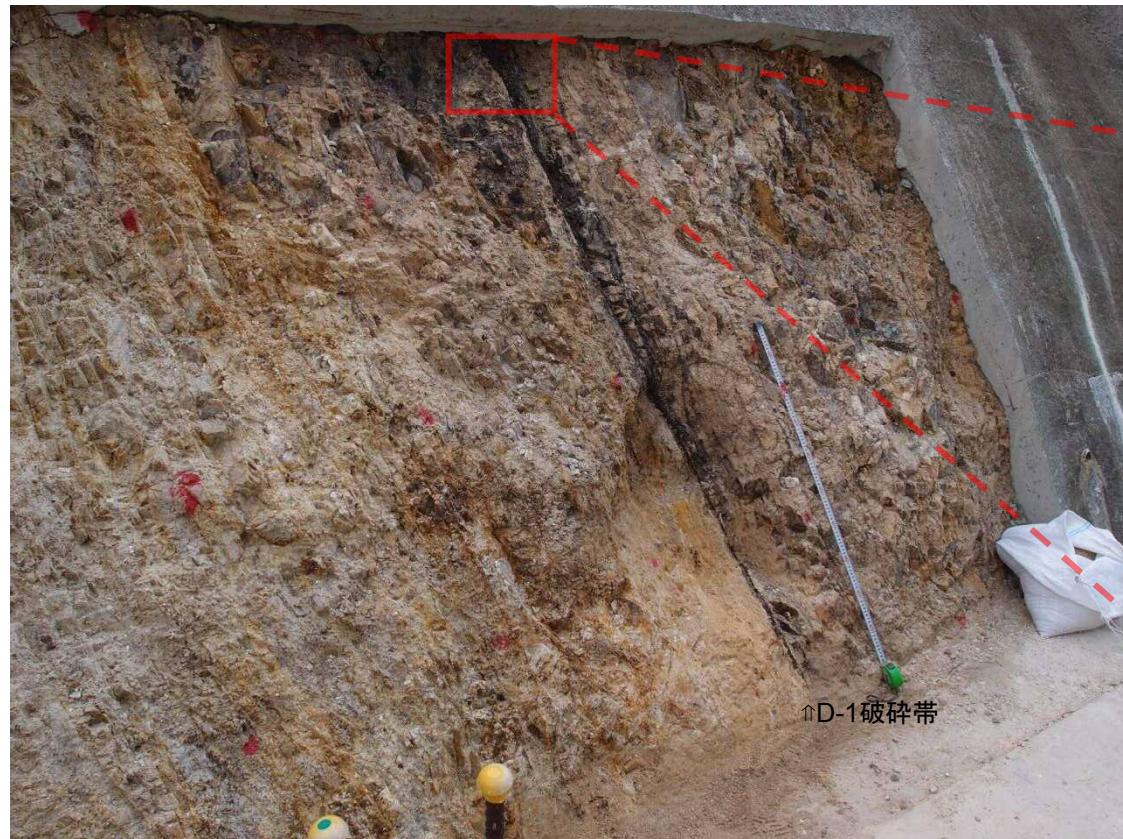
法面剥取部写真(全景)

・褐色及び黒褐色の断層ガウジが直線的に露頭全体を切っている。

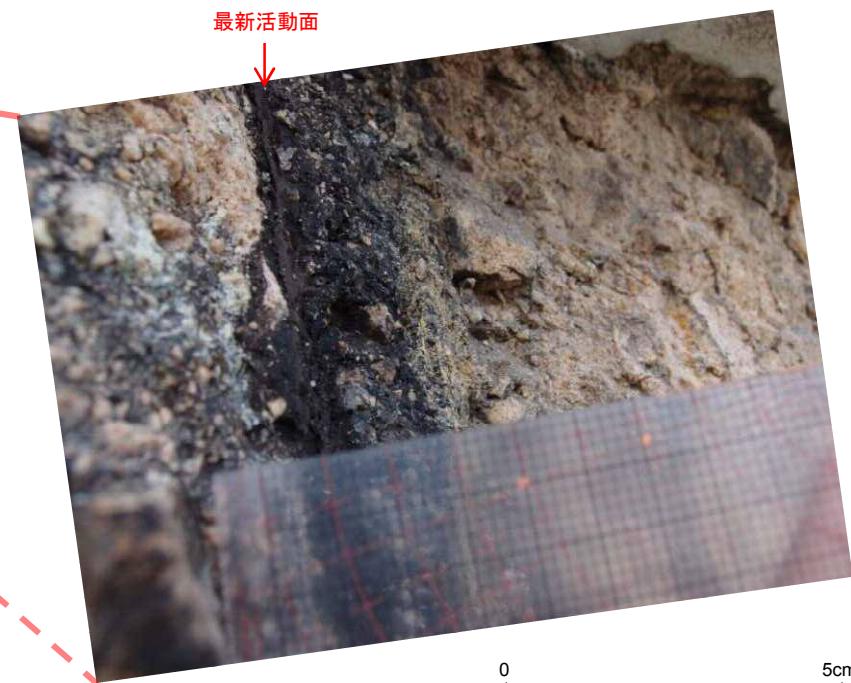
・褐色を呈する薄く軟質な断層ガウジが直線的に周囲の断層ガウジを切っている。

最新活動面は、露頭全体において、全体を切っていて最も軟質な面の中で最も直線的な面としている。

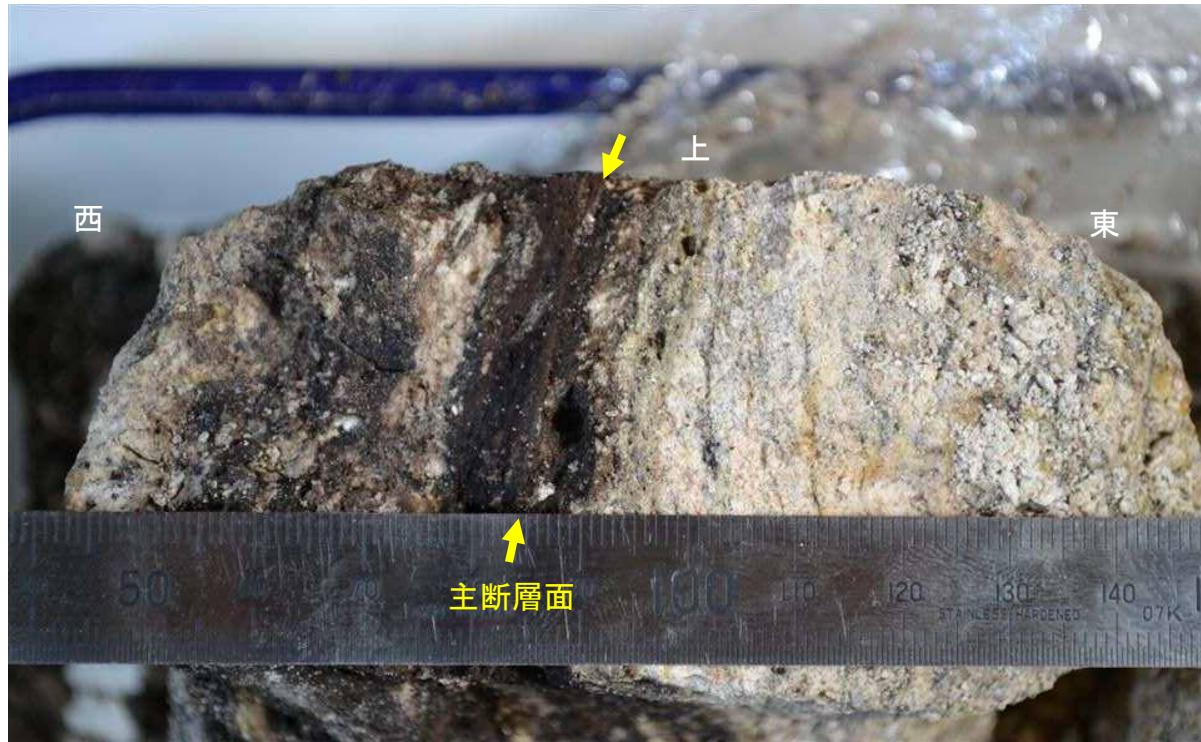
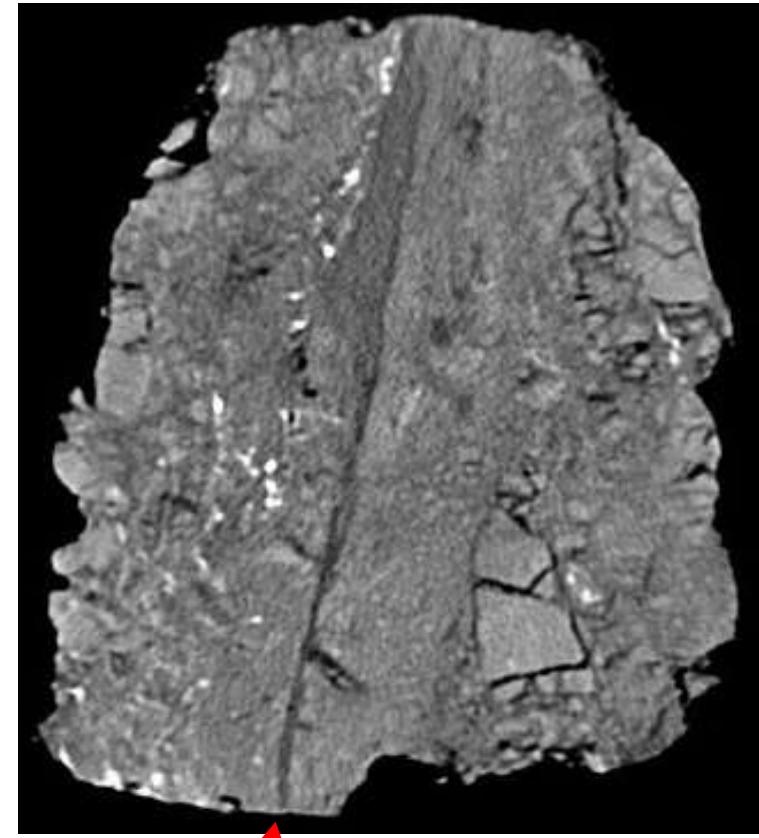
主断層面(最新面)に沿って約2mmの幅の断層ガウジが観察される。

主断層面(最新面)沿いに断層ガウジが狭長な分布を示す。

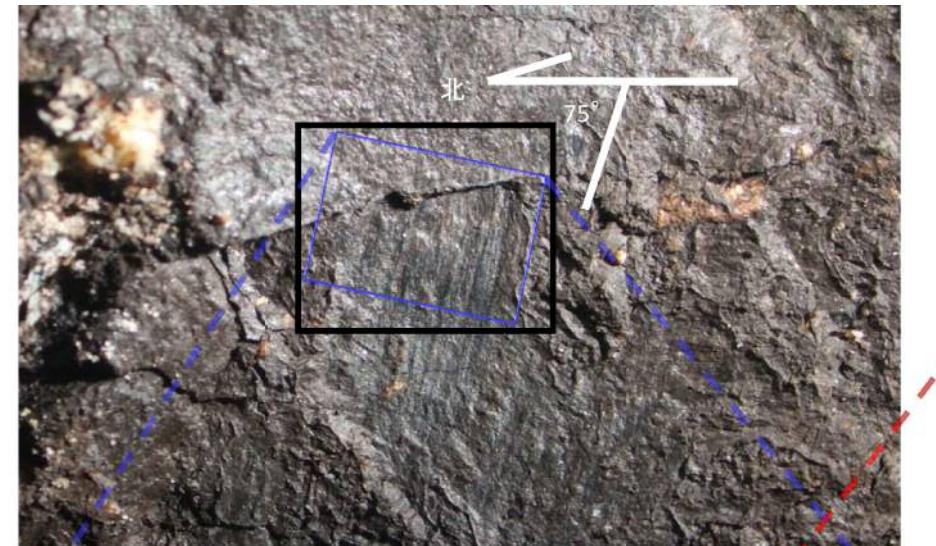
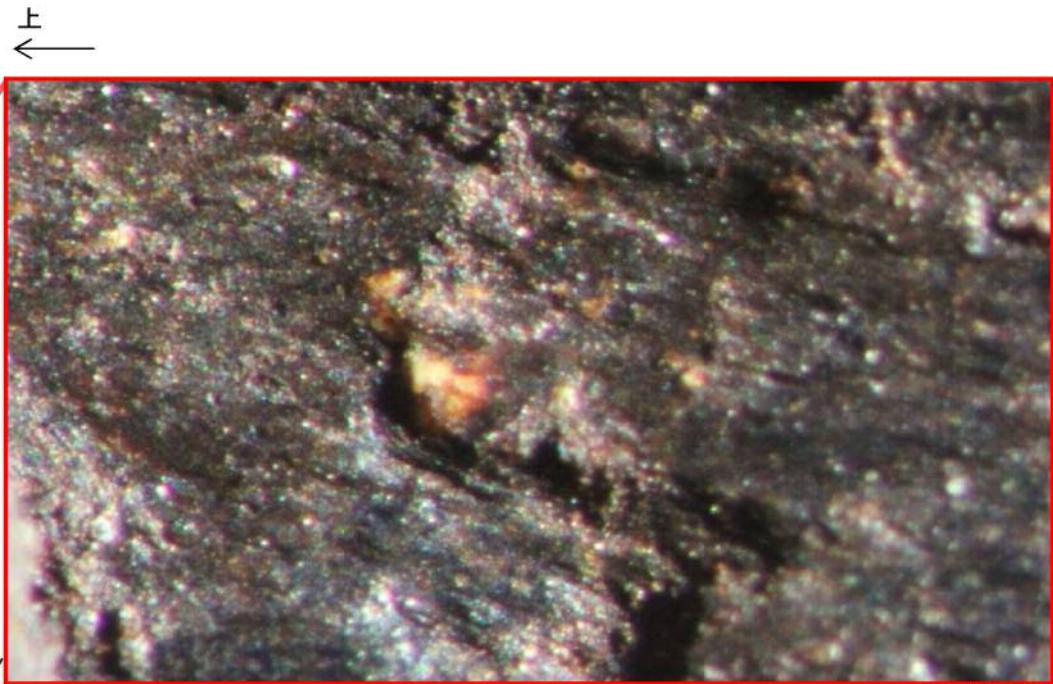
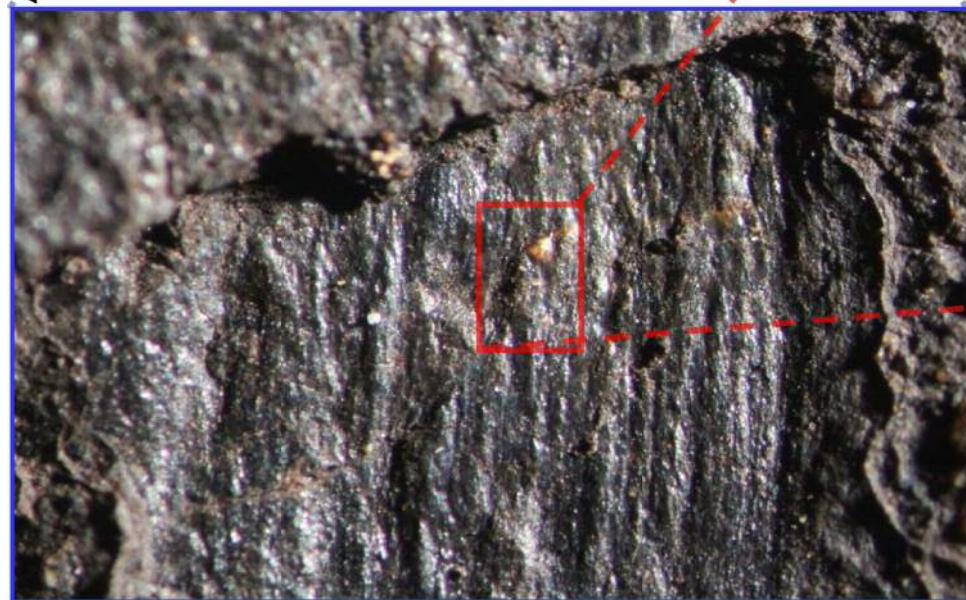
- ・高角度(L75°)の条線が観察される。
- ・条線の面構造より、正断層の変位センスが確認された。

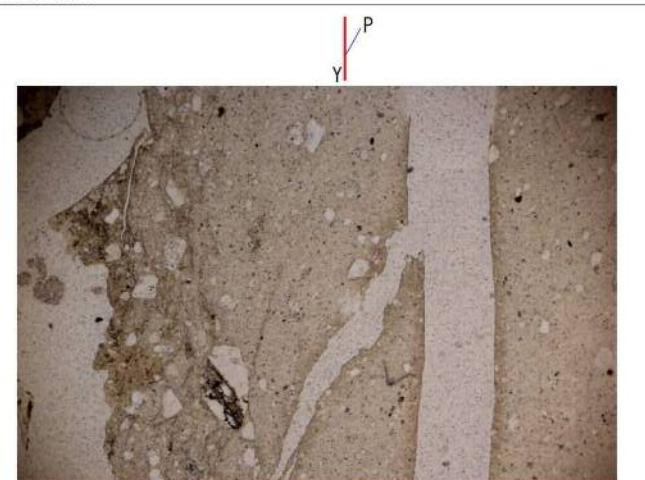
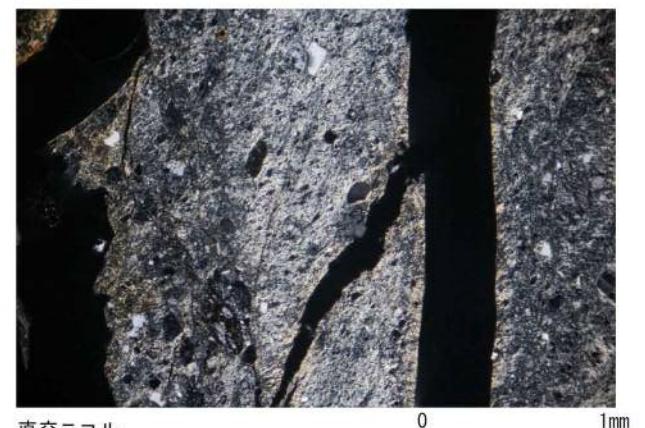
赤枠内の拡大

単ニコル

直交ニコル

- 断層ガウジ1
褐色を呈する細粒の基質及び径0.01mm~3mmの亜角礫状の石英、長石、カタクレーサイトのフラグメントからなる。
基質には粘土鉱物を含む。フラグメントは角張っている。
- 断層ガウジ2(最新活動面)
褐色~灰色を呈する細粒の基質及び径0.01mm~1mmの亜円~亜角礫状の石英、長石、カタクレーサイトのフラグメントからなる。
基質には粘土鉱物を多く含む。R1面及びP面から右ずれ正断層の変位センスが判読される。フラグメントは円磨されている。
- 断層ガウジ3
褐色~灰色を呈する細粒の基質及び径0.01mm~1mmの亜円~亜角礫状の石英、長石、カタクレーサイトのフラグメントからなる。
基質には粘土鉱物を多く含む。フラグメントは円磨されている。
- カタクレーサイト1
径0.1mm~4mmの花崗斑岩、石英、長石のフラグメントからなる。褐色を呈する基質には局所的に粘土鉱物が見られるが、全体に少ない。
- カタクレーサイト2
径0.1mm~2mmの花崗斑岩、石英、長石のフラグメントからなる。
褐色を呈する基質には局所的に粘土鉱物が見られるが、全体に少ない。
- 花崗斑岩
径0.1mm~2mmの石英、長石からなる。
