#### 4.3.2 G 断層の連続性及び活動性

## D-1トレンチ北側ピット (G断層) スケッチ

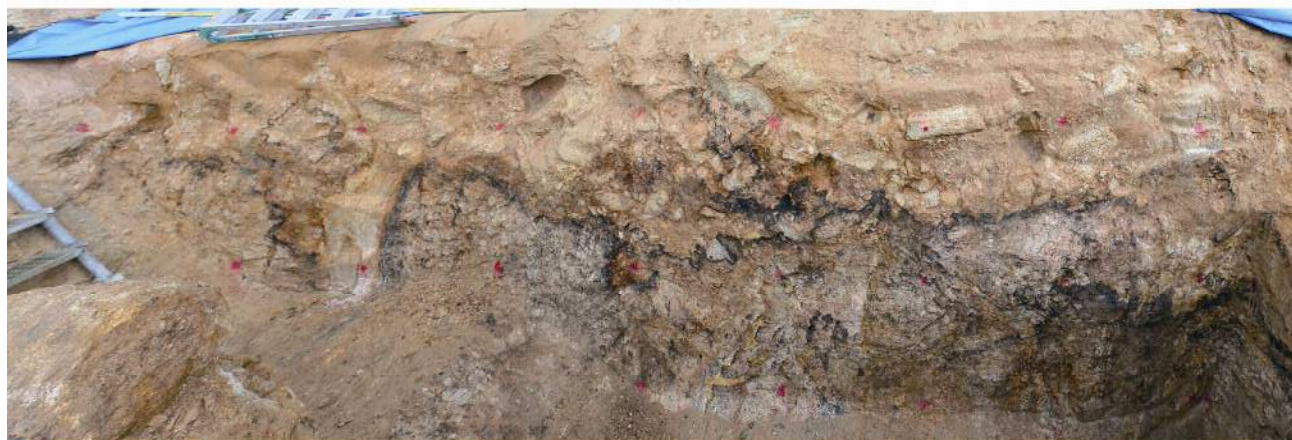
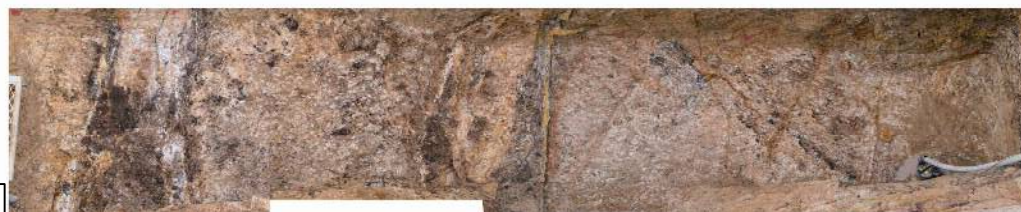
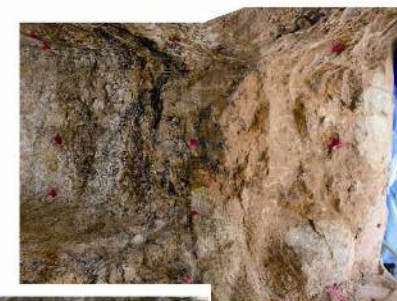
# D-1トレンチ北側ピット (G断層) 写真

北壁面

東壁面

底 盤

南壁面

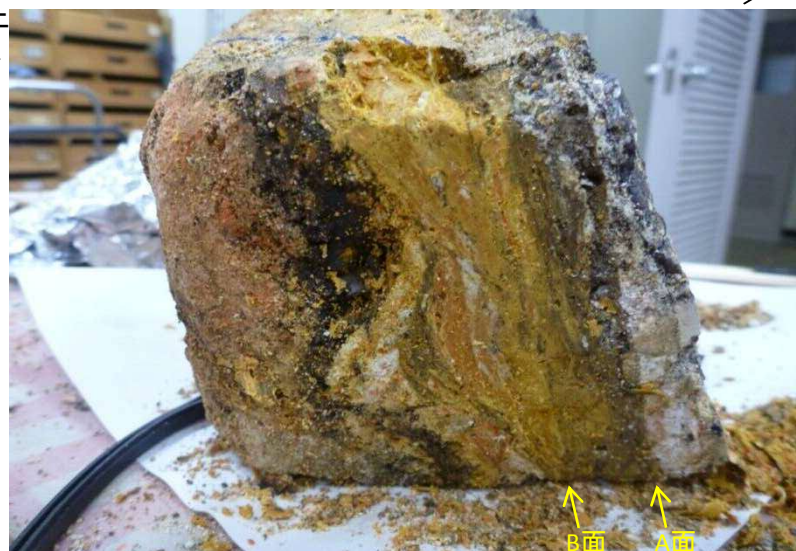
## D-1トレンチ北側ピット（G断層） ブロックサンプル及びCT画像解析

他の変形構造を切る連続性の良い断層面が2条観察された。

D-1トレンチ北側ピットでG断層のブロックサンプルを観察した結果、他の変形構造を切る連続性の良い断層面が2条観察された。

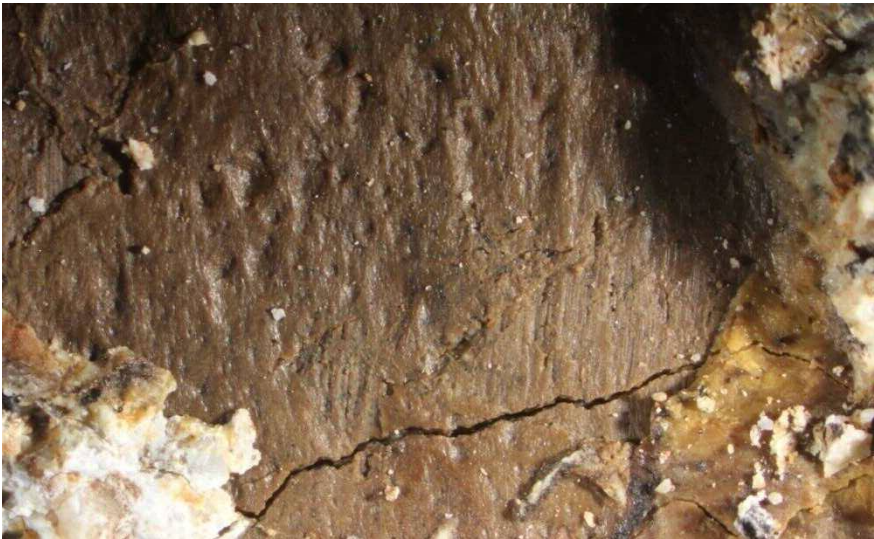
A面上の条線観察

西側から東方を見る。西傾斜の断層面(A面)の下盤側表面の形態。高角度の条線が認められる。

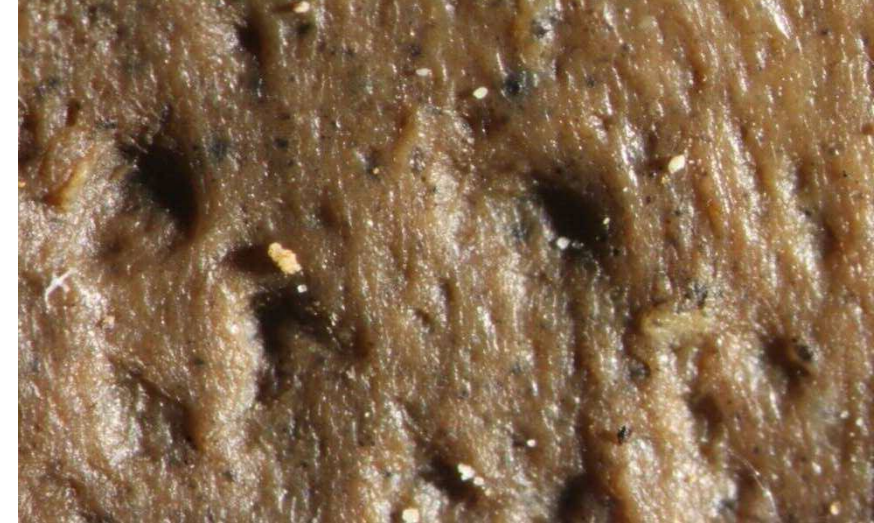
西側から東方を見る。西傾斜の断層面(A面)の下盤側表面の形態。高角度の条線,微小な窪みが認められる。

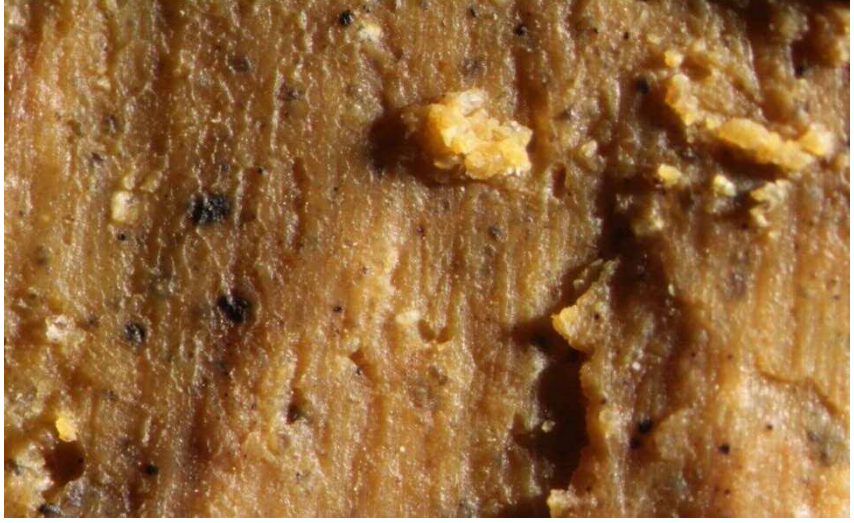
B面上の条線観察

東側から西方を見る。西傾斜の断層面(B面)の上盤側表面の形態。高角度の条線,微小な窪みが認められる。

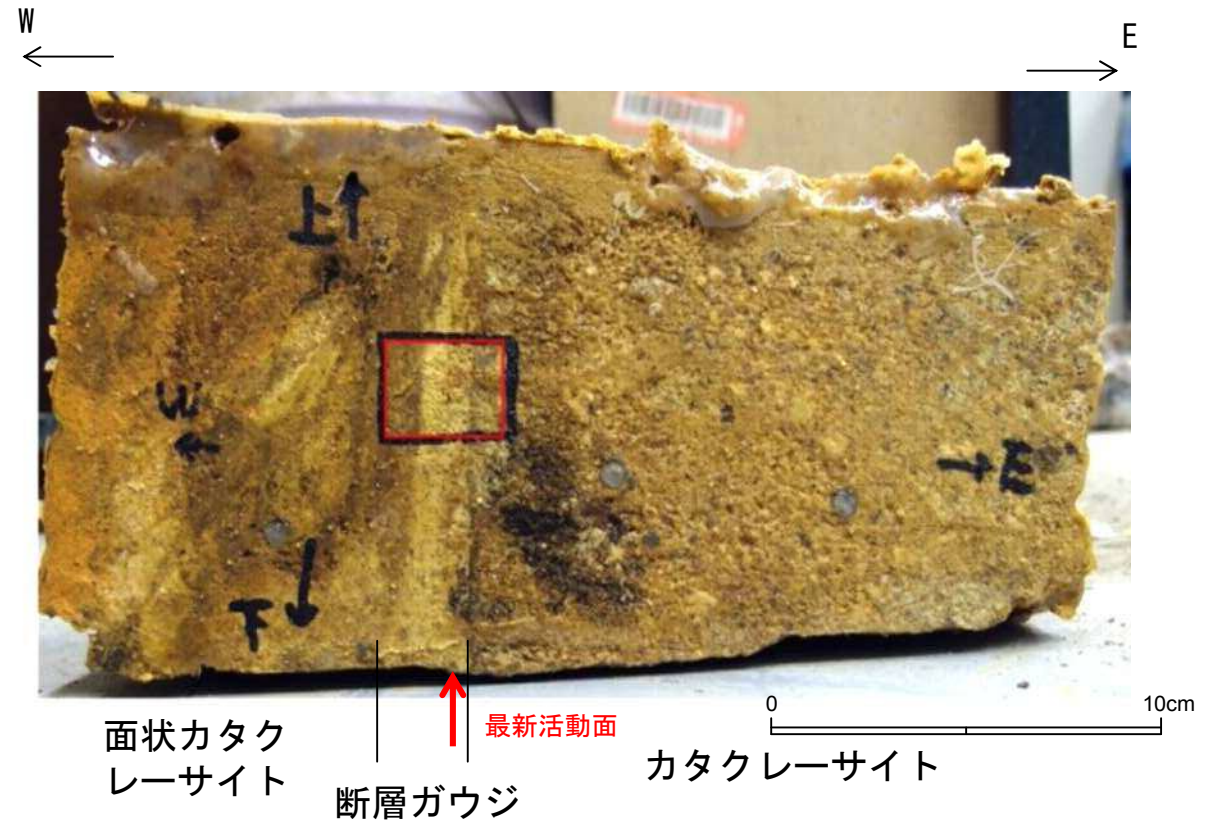
上盤側(西側)から、面状カタクレサイト、断層ガウジ、カタクレサイトからなる。  
断層ガウジは全体を直線的に切っており、その中でも下盤側が上下方向に連続している

最新活動面は、研磨片において、全体を切っていて最も軟質な面の中で最も直線的な面としている。

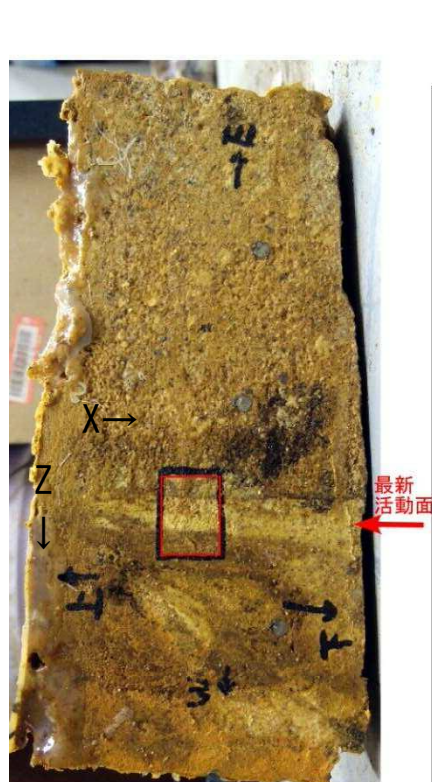
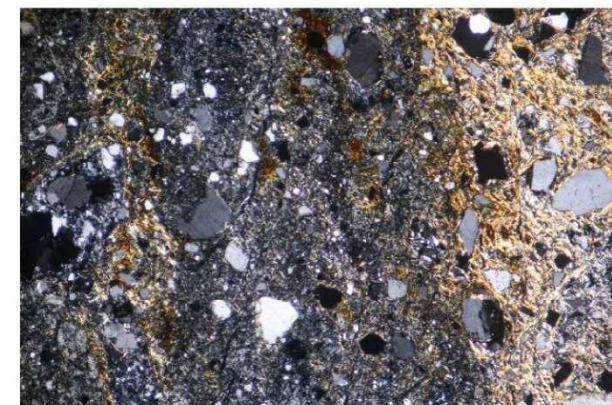
## D-1 トレンチ北側ピット (G断層) 薄片試料観察 (上下成分)

- 断層ガウジ1  
褐色を呈する細粒の基質及び径0.01mm~6mmの垂角~亜円礫状の石英、長石、カタクレーサイトのフラグメントからなる。基質には粘土鉱物を含む。不明瞭であるがP面から逆断層の変位センスが判読される。
- 断層ガウジ2 (最新活動面)  
褐灰色を呈する細粒の基質及び径0.01mm~3mmの垂角~亜円礫状の石英、長石、カタクレーサイトのフラグメントからなる。基質には粘土鉱物が多い。不明瞭であるがP面から正断層の変位センスが判読される。フラグメントは円磨されたものが多い。
- 断層ガウジ3  
褐灰色を呈する細粒の基質及び径0.01mm~0.3mmの垂角~亜円礫状の石英、長石、カタクレーサイトのフラグメントからなる。基質には粘土鉱物が多い。不明瞭であるがP面から正断層の変位センスが判読される。

D-1 トレンチ北側ピットの G 断層は、花崗斑岩質カタクレサイトと黄褐色、灰白色、淡赤褐色、暗褐色の縞状構造を呈する断層ガウジからなり、N-S 方向で高角度西傾斜である。断層ガウジは、面構造が発達し、比較的明瞭である。断層ガウジ内の構成粒子はよく円磨されている。最新活動面について複数の条線方向を統計的に確認した結果、縦ずれ成分が卓越する。条線の面構造から推定される変位センスは、正断層成分が卓越している。D-1 トレンチ北側ピット南方で採取したブロック試料の薄片試料観察によれば、最新活動面の断層ガウジの変位センスは、正断層・右横ずれセンスが推定される。これらの G 断層の特徴は、D-1 破碎帯の特徴と類似しており、G 断層は D-1 破碎帯と一連の構造であると判断された。

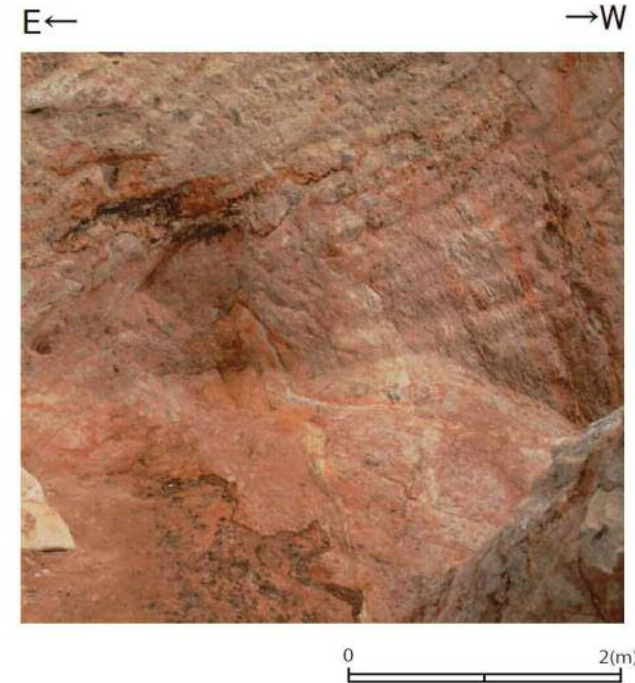
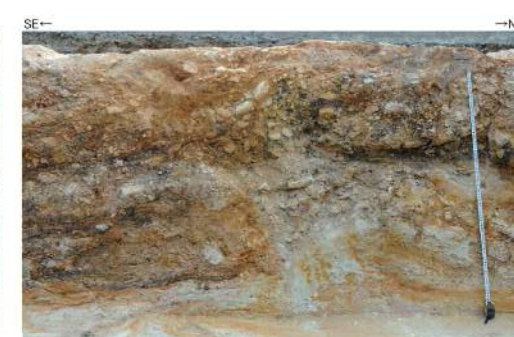
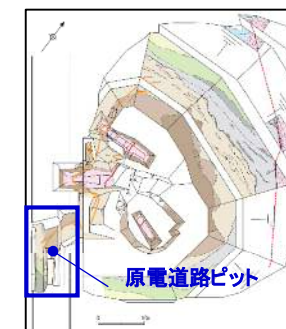
原電道路ビット  
東向き法面部

- ① fN17° E/63° W 断層ガウジ(灰白色粘土:幅 5mm)
- ② fN10° E/69° W 断層ガウジ(灰白色粘土:幅 30 ~ 50mm)
- ③ fN1° E/73° W 断層ガウジ(灰白色粘土:幅 10 ~ 30mm)
- ④ fN9° W/69° N 断層ガウジ(灰白色粘土:幅 5 ~ 15mm)
- ⑤ fN2° W/62° W 断層ガウジ(灰白色粘土:幅 12 ~ 20mm)

- A: 花崗斑岩(強風化部): 浅黄橙~にぶい黄橙色(7.5YR8/3 ~ 10YR7/4)。  
シルト混じり砂質礫状。全体的に変質を受け、非常に脆弱である。
- B: 花崗斑岩質カクレーサイト: 灰白色(7.5YR8/2)。  
礫混じりシルト質砂状。全体的に変質を受け、やや軟質である。
- C: 断層ガウジ: 橙~浅黄橙色(7.5YR7/6 ~ 10YR8/3)。  
砂混じり粘土。周辺に珪質部を伴い、非常に軟質である。
- D: シルト質砂礫:  
礫率 20 ~ 40%。礫は径 20cm 以下の角~亜角礫主体。  
基質はシルト、及び細~中砂からなる。
- E: 砂礫:  
礫率 25 ~ 50%。基質は径 20cm 以下(最大径 70cm)の亜角礫を含む。  
基質は中~粗砂で、淘汰は悪い。  
上部においては、砂質シルト~シルトをレンズ~層状に挟む。

G断層は、②層には変位・変形を与えていない。

G 断層は D-1 トレンチ北側ピットでは、①層に変位・変形を与えていない。D-1 トレンチ北側ピット南方延長の D-1 トレンチ 1-1 ピットでは、②層には変位・変形は認められない。【資料 4.3.2-1~9】

また、ボーリング調査結果によれば、G 断層はさらに南方延長の原電道路ピット下を通過しており、同ピットの東向き法面部に見られる②層及び③層に変位・変形は認められない。【資料 4.3.2-10】
