4.3.3 K断層の連続性及び活動性

D-1トレンチ (K断層北部) スケッチ

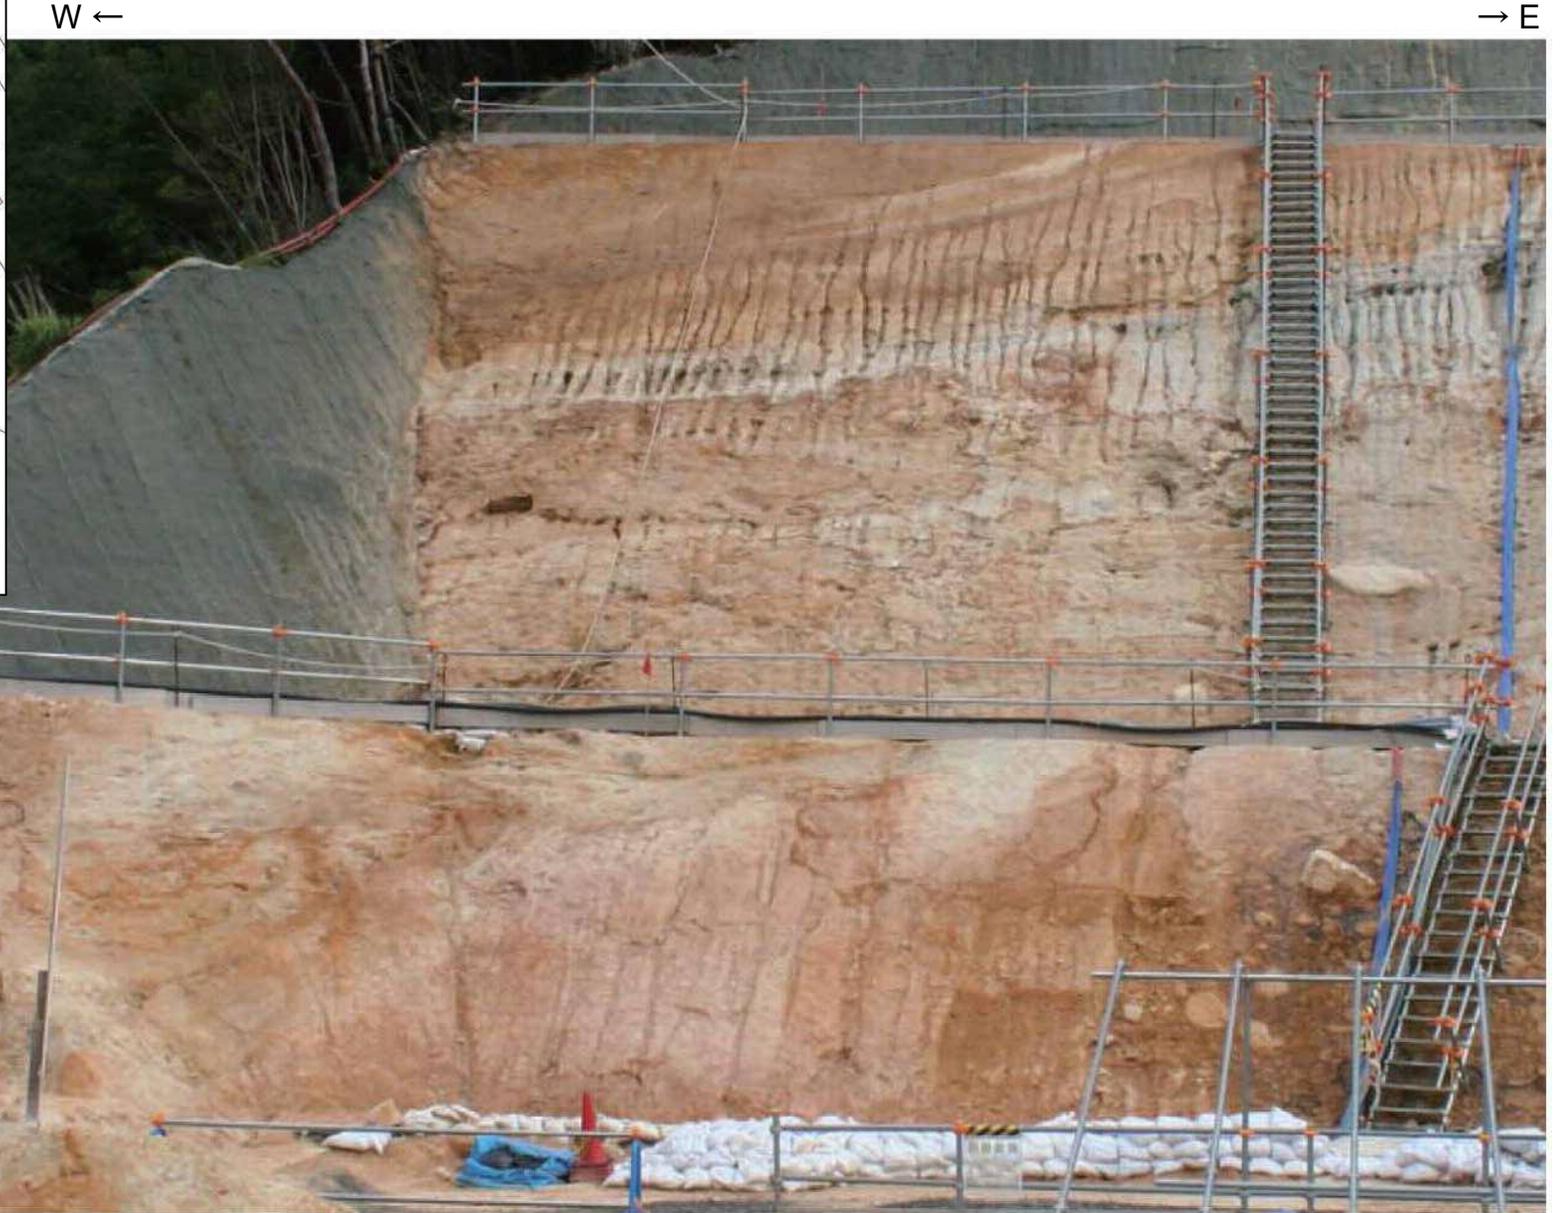
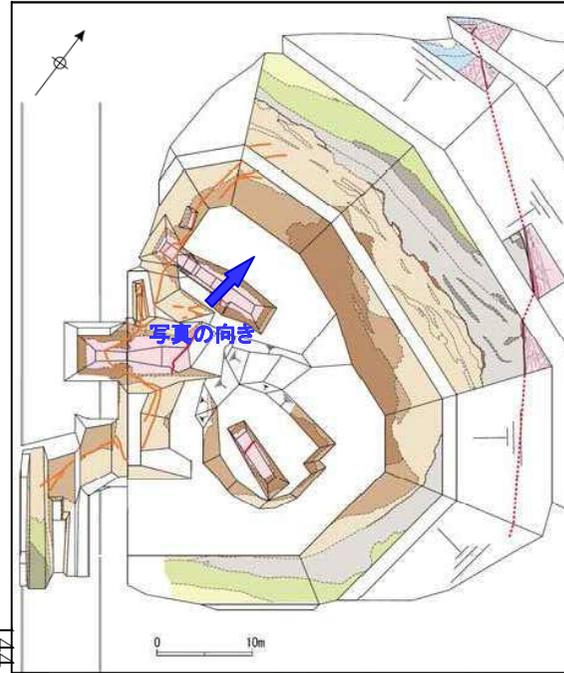
K断層は、③層に認められ、見かけの鉛直変位量の総和は、撓曲を含めると約1.3mであり、③層上部の地層に覆われる。

K断層は、北部のD-1トレンチ北壁面では、③層に認められ、見かけの鉛直変位量の総和は、撓曲を含めると約1.3mであり、③層上部の地層に変位・変形を与えていない。【資料4.3.3-1~4】

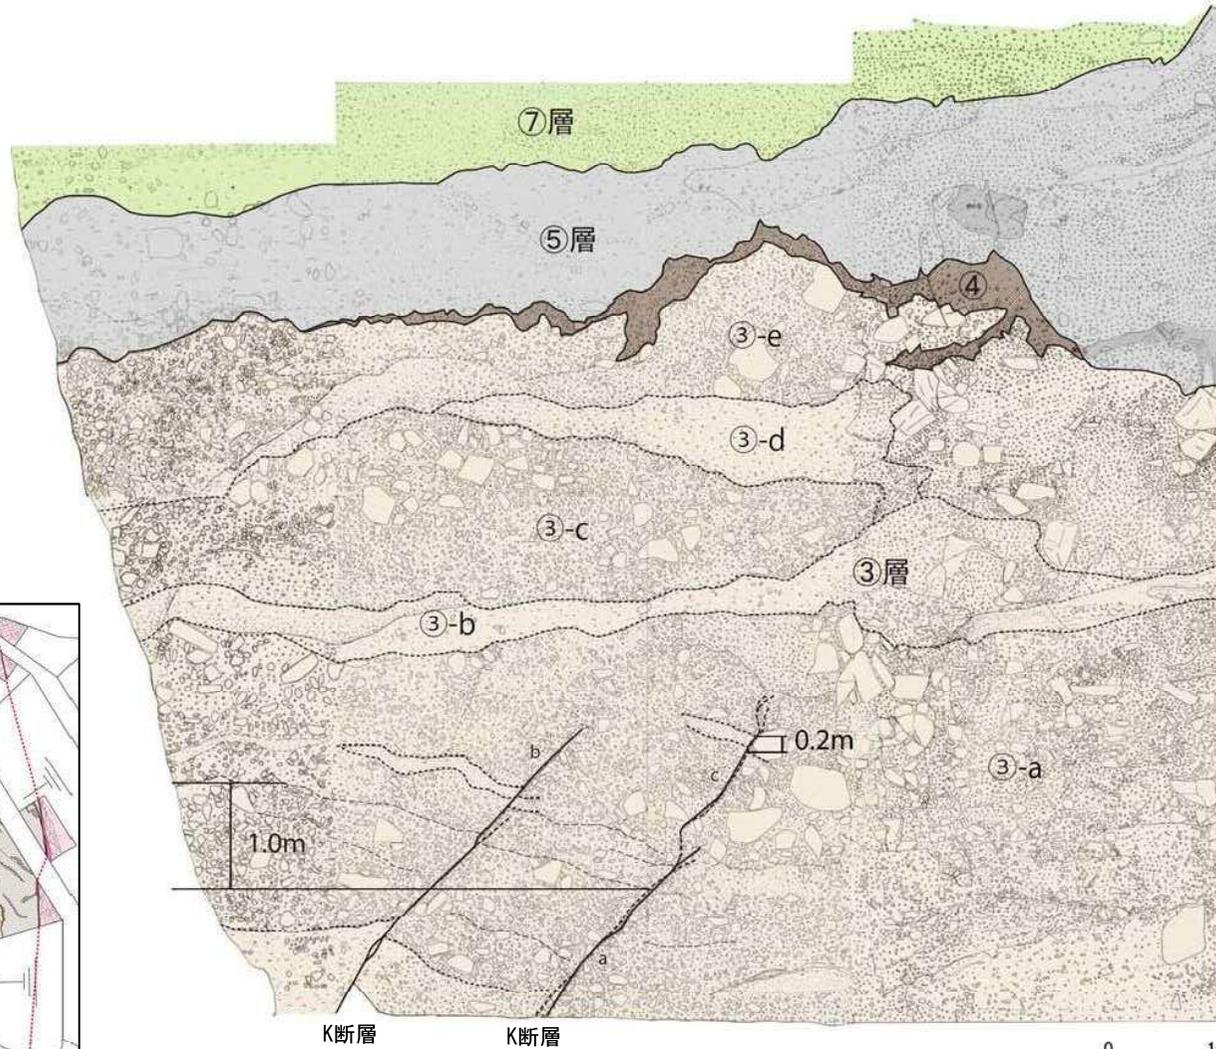
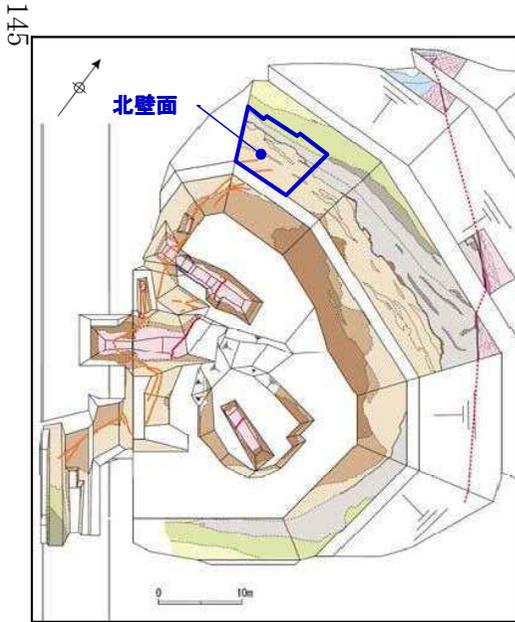
D-1トレンチ (K断層北部) 拡大スケッチ

K断層は③層中の細粒層 (礫混じりシルト質砂層) に覆われている。

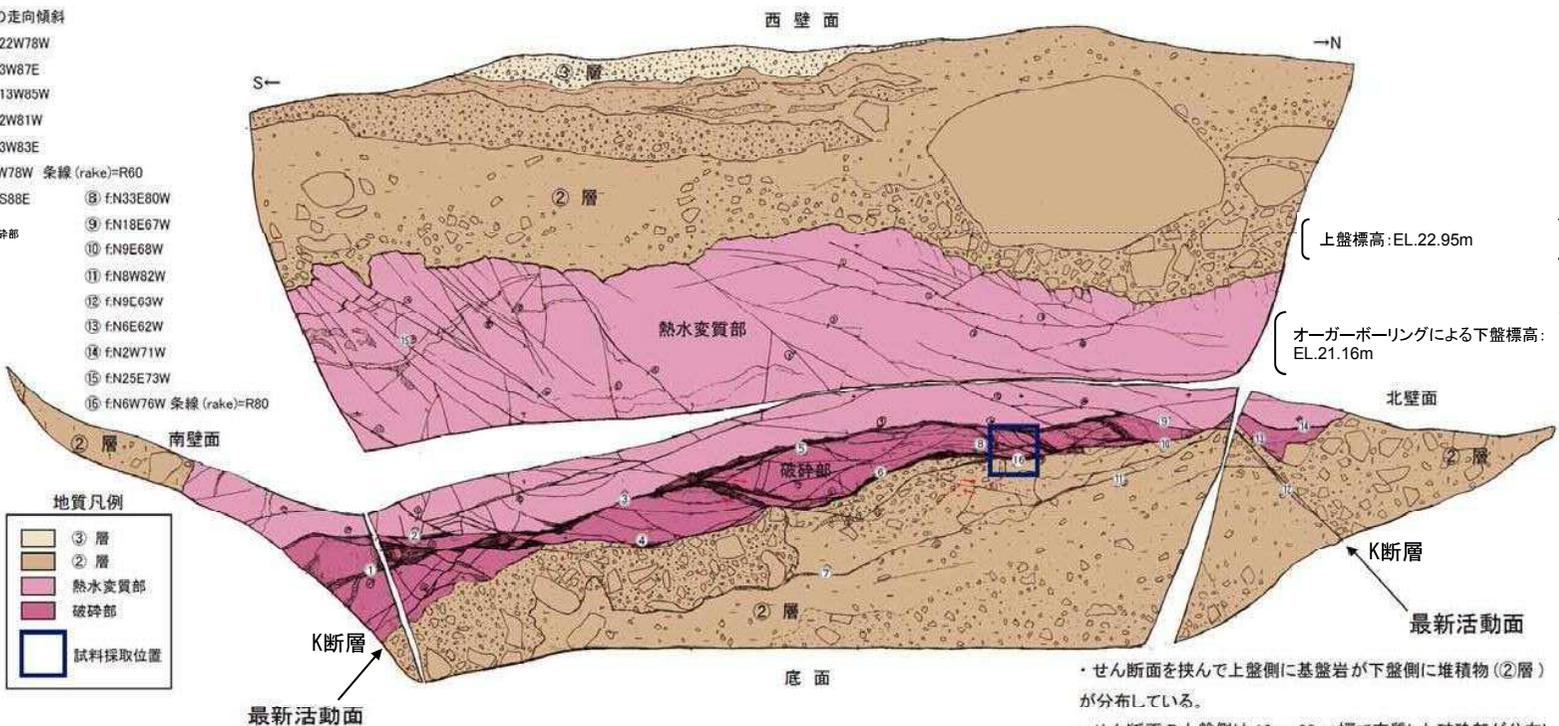
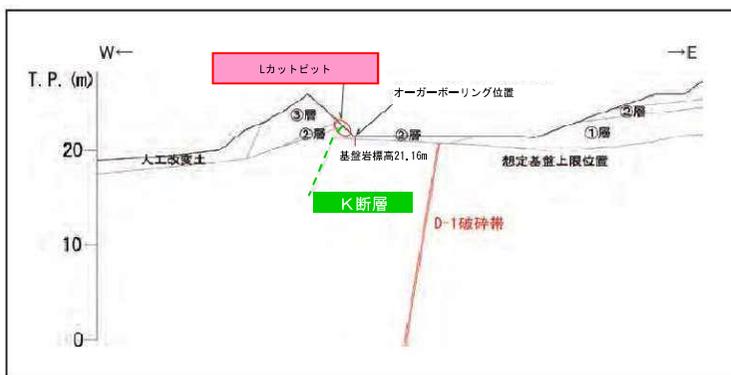
D-1トレンチLカットピット(K断層) スケッチ

- ・せん断面を挟んで上盤側に基盤岩が下盤側に堆積物(②層)が分布している。
- ・せん断面上盤側は10~30cm幅で変質した破碎部が分布し、堆積物(②層)中には基盤との境界面に沿って破碎・せん断構造が発達している。全体をせん断する直線的な断層ガウジは認められない。変位量が数cm程度のR1面がせん断面を細かく右ずれさせている。
- ・破碎部および堆積物(②層)中に認められるR1面から右ずれが判読される。
- ・上盤側の基盤上限面と下盤側近傍のオーバーボーリングから求めた基盤の食違量は1.79mである。

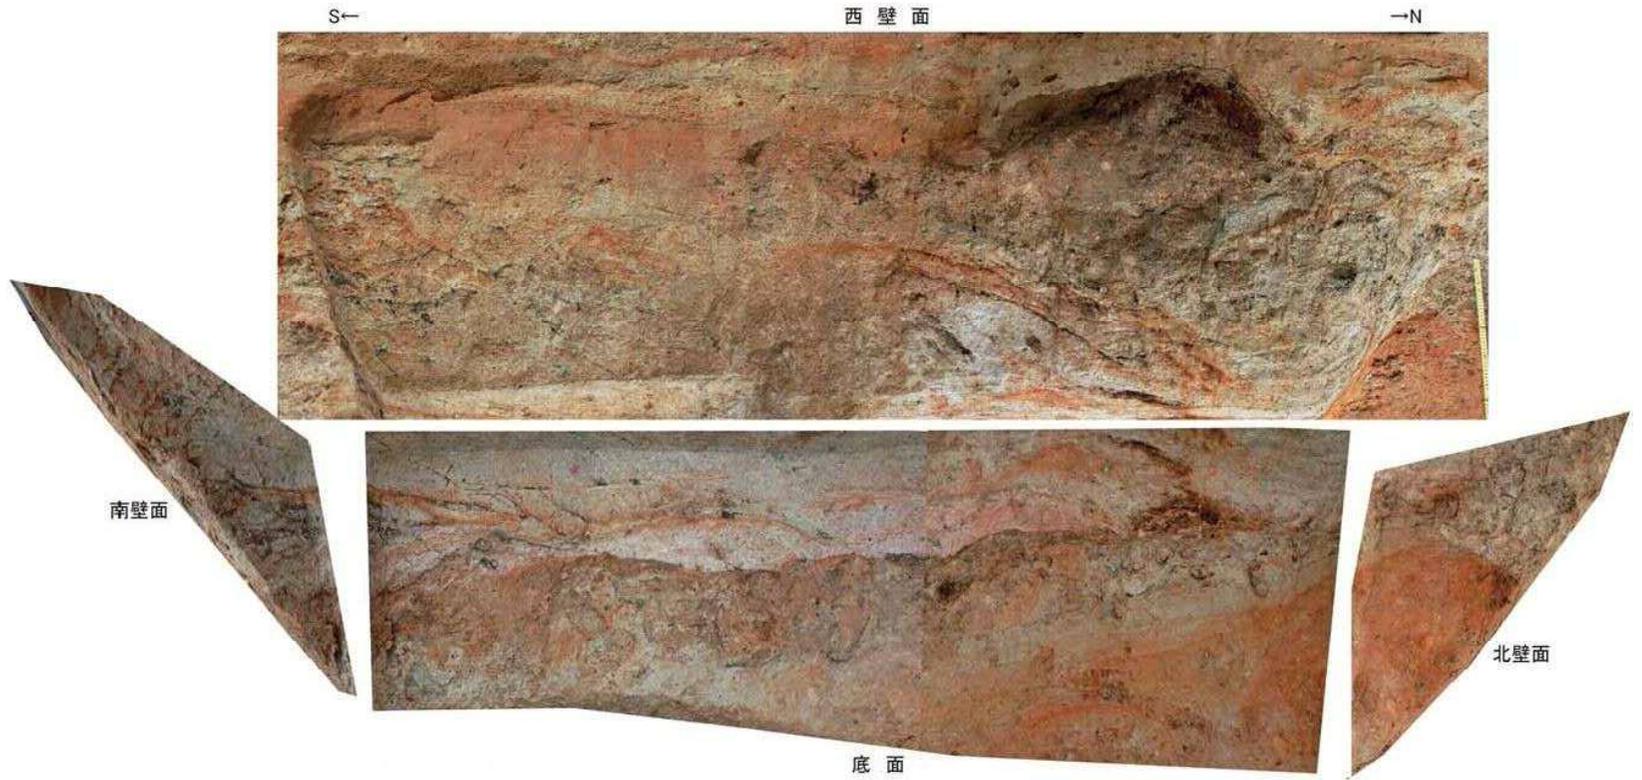
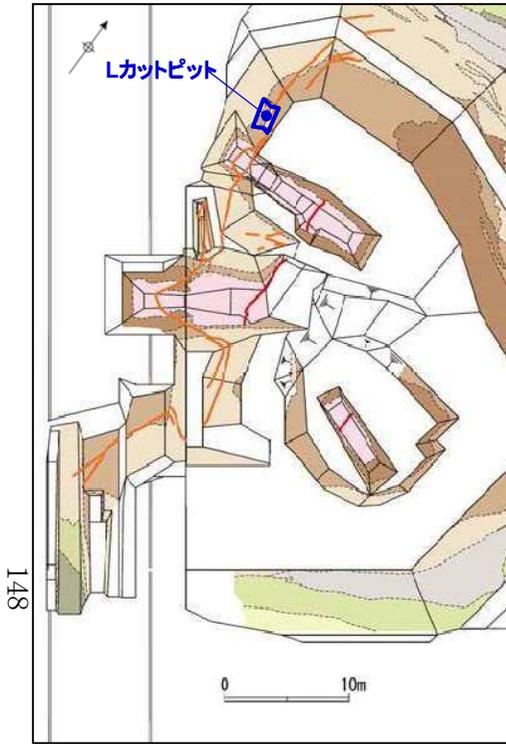
断面図

・K断層は、風化花崗斑岩と②層とを境している。
 ・なお、オーバーボーリングによる基盤岩の比高は、見かけ約1.8mであるが、K断層の鉛直変位量を表すものではない。

D-1トレンチLカットピットでは、風化花崗斑岩と②層とを境している。なお、オーガーボーリングによる基盤岩の比高は、見かけ約1.8mであるが、これはK断層の真の鉛直変位量を表すものではない【資料4.3.3-5,6】。条線の面構造から高角度の条線が観察される【資料4.3.3-7,8】。最新活動面の薄片試料観察による変位センスは逆断層センスである【資料4.3.3-9】。

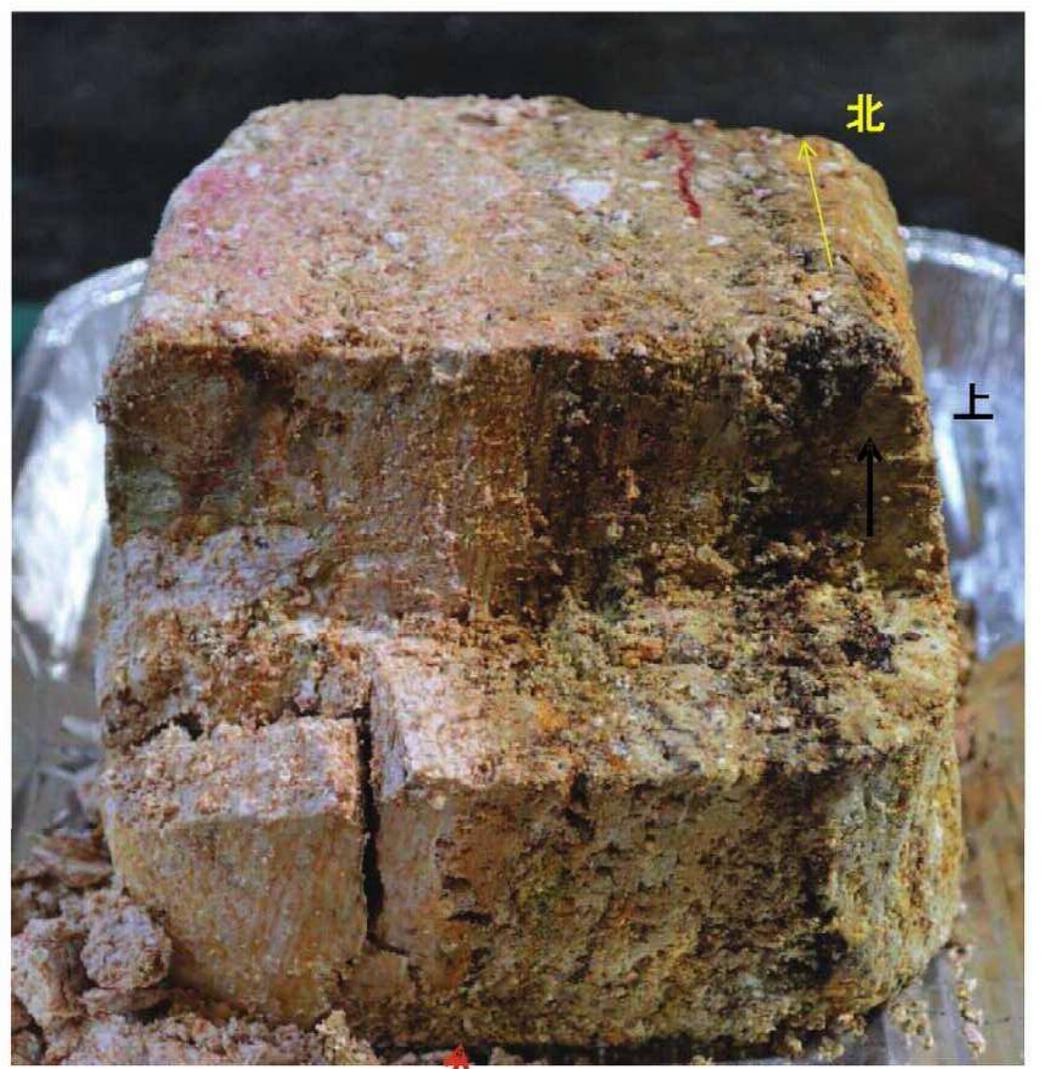
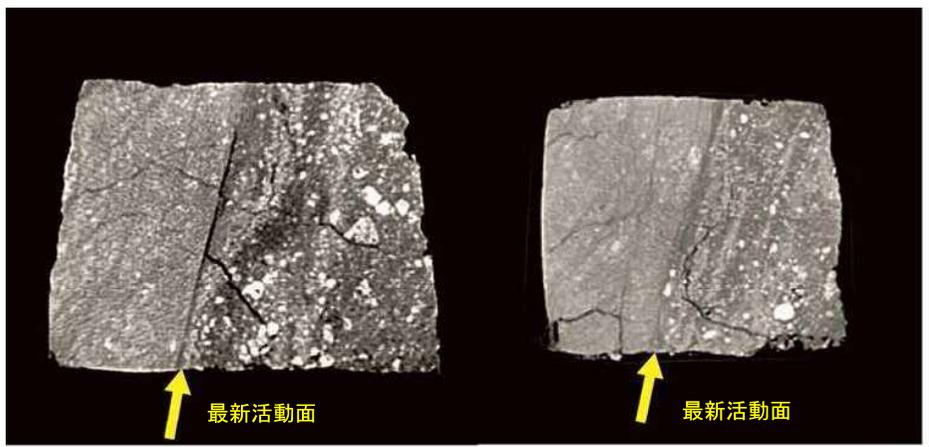
D-1トレンチLカットピット(K断層) ブロックサンプル

最新活動面N6° W76° W

他の変形構造を切る連続性の良い断層面が観察された。 0 50 (mm)

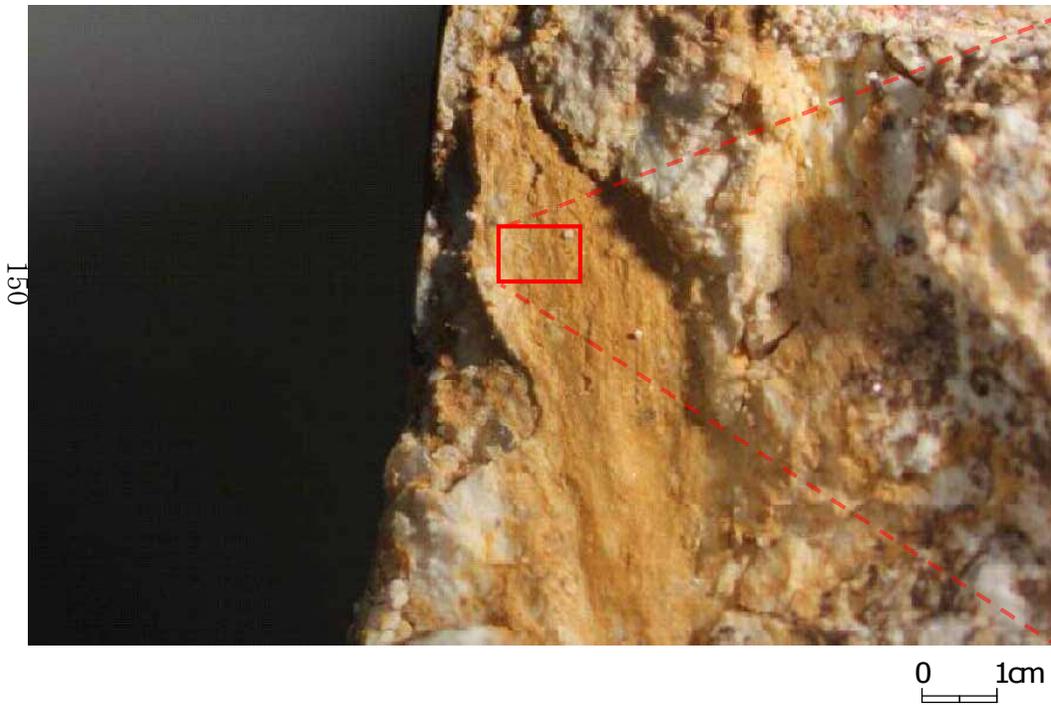
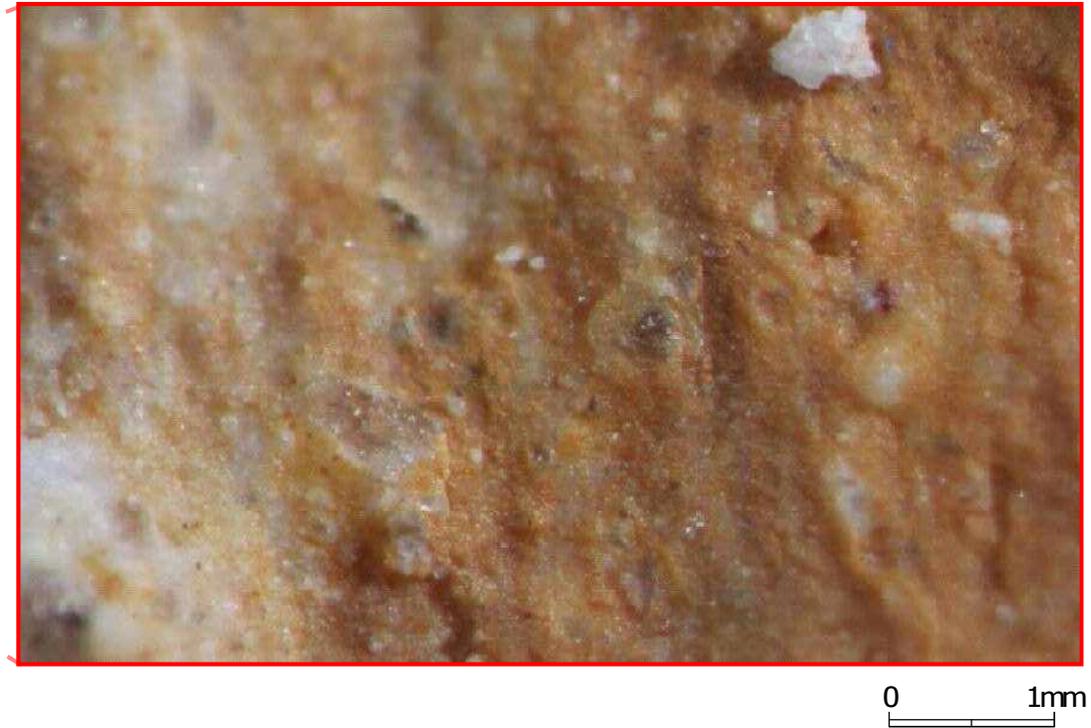
D-1トレンチLカットピット(K断層) ブロックサンプル

- ・Lカットピット K断層 西から東下盤最新面を見る。
- ・主断層面上に高角度の条線が観察される。

- ・Lカットピット K断層 西から東下盤最新面を見る。
- ・主断層面上に高角度の条線、凹凸が観察される。

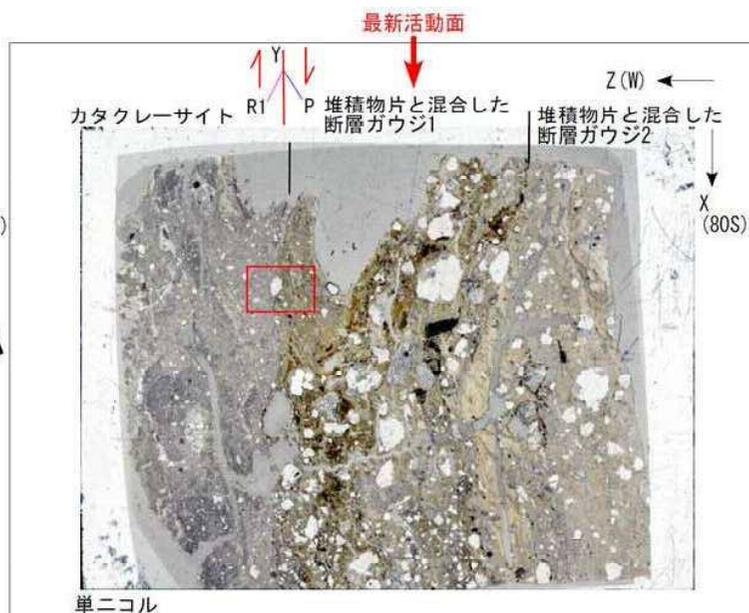
D-1トレンチLカットピット(K断層) 薄片試料観察(条線方向)

- ・カタクレーサイト
灰色を呈する細粒の基質及び径0.01mm~3mmの垂円~垂角礫状の石英、長石、カタクレーサイトのフラグメントからなる。粘土鉱物をやや含む。R1面及びP面から逆断層かつ右ずれの変位センスが判読される。
- ・堆積物片と混合した断層ガウジ1 (最新活動面)
褐灰色を呈する細粒の基質及び径0.01mm~3mmの角~垂角礫状の石英、斜長石、カリ長石、黒雲母、カタクレーサイトのフラグメントからなる。フラグメントは新鮮で角張っており堆積物起源である。粘土鉱物を多く含む。R1面及びP面から逆断層かつ右ずれの変位センスが判読される。
- ・堆積物片と混合した断層ガウジ2
褐灰色を呈する細粒の基質及び径0.01mm~2mmの垂角礫状の石英、斜長石、カリ長石、黒雲母、カタクレーサイトのフラグメントからなる。フラグメントは新鮮で角張っており堆積物起源である。粘土鉱物を多く含む。P面から逆断層かつ右ずれの変位センスが判読される。

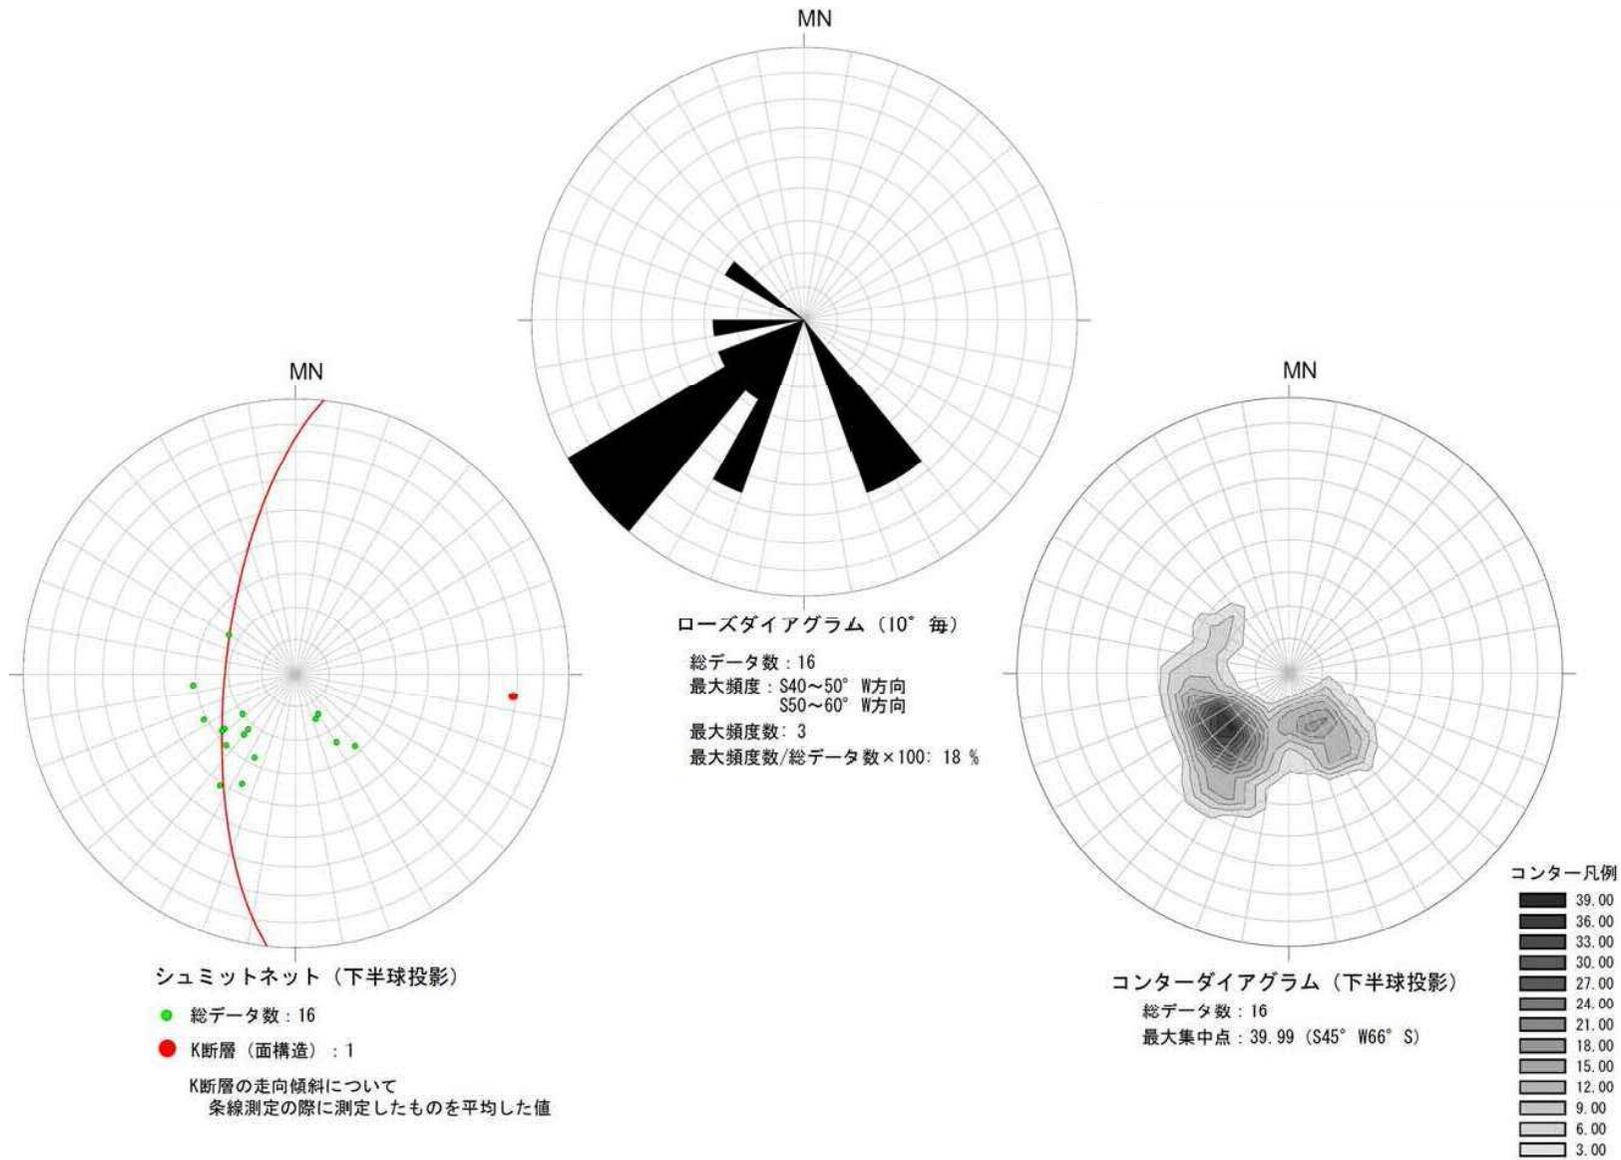
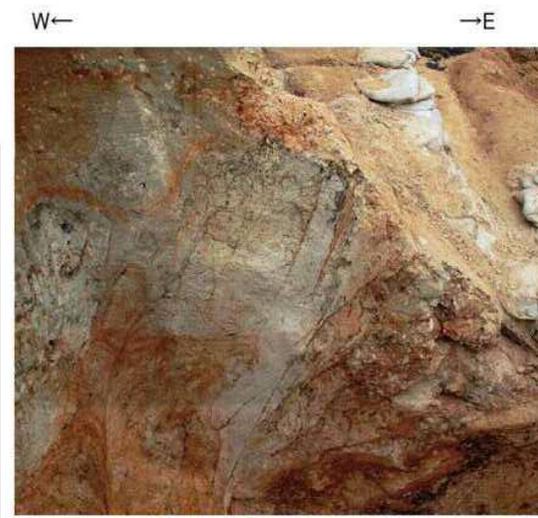
2-1トレンチ北面写真

K断層は、基盤岩から②層までを変位させ、基盤岩上面の見かけの鉛直変位量は、約1.1mである。

D-1トレンチ2-1ピットでは、基盤岩から③層までを変位させ、基盤岩上面の見かけの鉛直変位量は、北面で約1.1m、南面で約0.6mである【資料4.3.3-10,11】。最新活動面について複数の条線方向を統計的に確認した結果、縦ずれ成分が卓越する【資料4.3.3-12】。

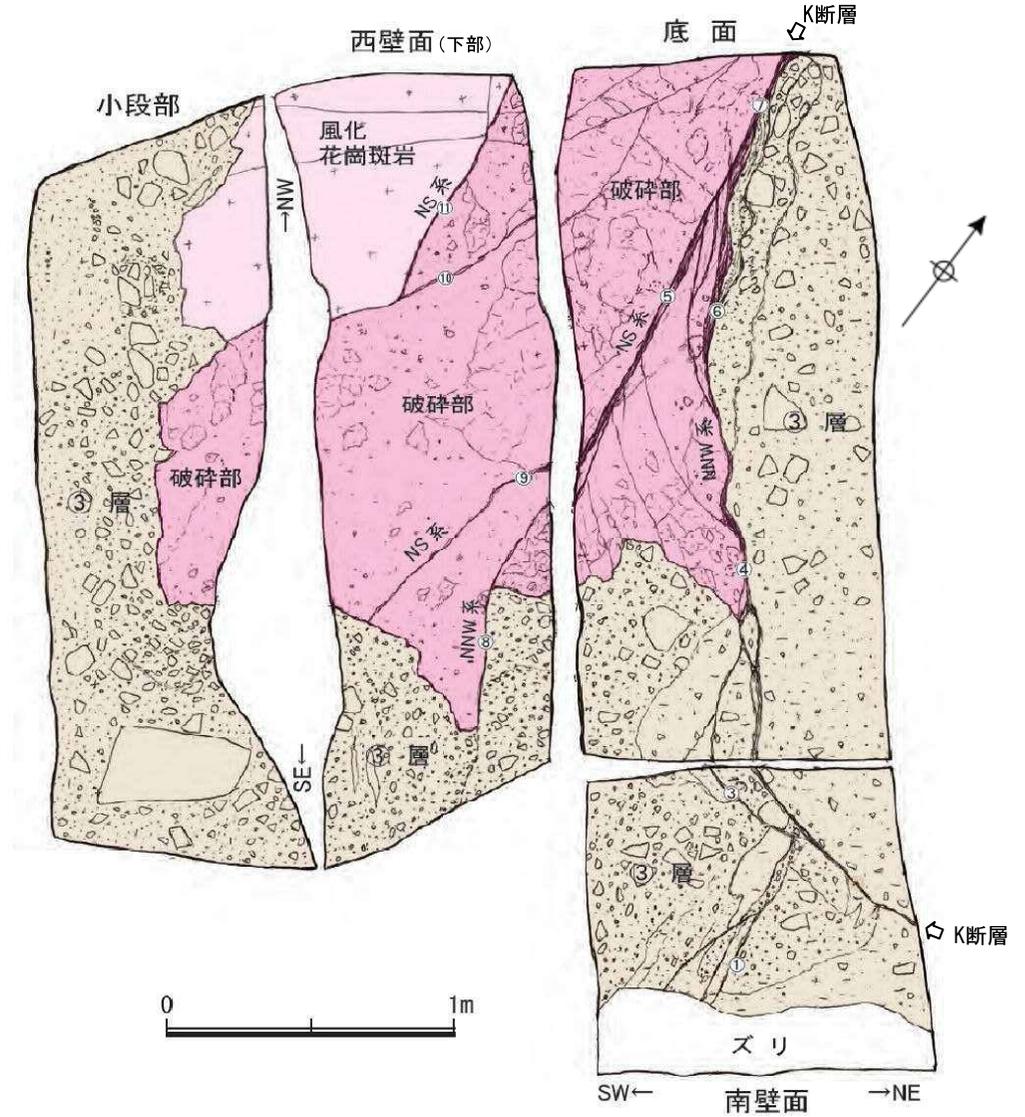
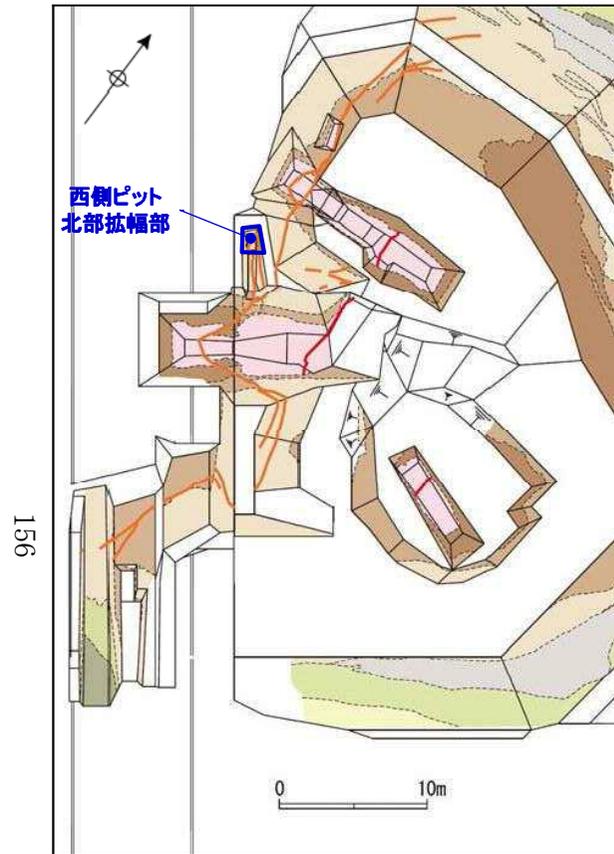
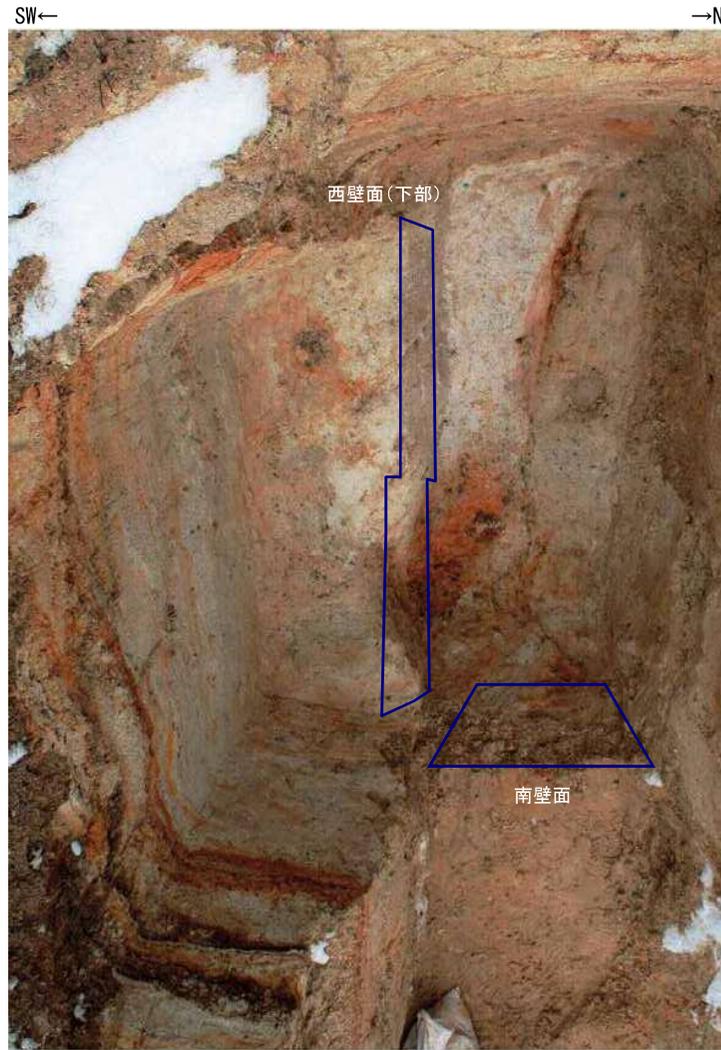
K断層は、③層を変位させ、ピット内においてN-S方向からNNW-SSE方向の断層に屈曲して走向を変えている。
 なお、屈曲部から南方へ分岐するN-S方向の断層は、③層に変位・変形を与えていない。

D-1トレンチ西側ピットの北部拡幅部では、③層を変位させ、ピット内においてN-S方向からNNW-SSE方向の断層に屈曲して走向を変えている。なお、屈曲部から南方へ分岐するN-S方向の断層は、③層に変位・変形を与えていない。【資料4.3.3-13,14】

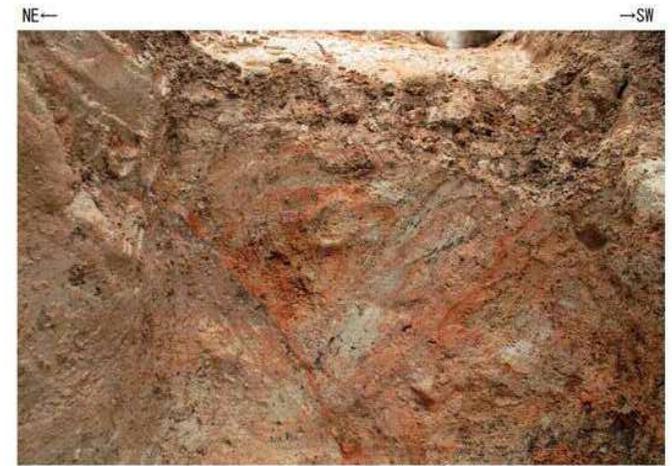
D-1トレンチ1-1ピット北面 (K断層) スケッチ

- ③層: 砂礫を主体とする。浅黄橙色 (7.5YR8/3)。礫率20~40%。礫は径10cm以下の亜角礫を含む。淘汰は良い。基質は、中~粗粒砂からなり、一部、細砂及びシルトからなり、細礫を含み、葉理が発達する。
 - ②層: シルト質砂礫を主体とする。にぶい橙色 (5YR7/4)。礫率15~25%。礫は径10~70cm程度の角~亜角礫を含む。基質は、シルト及び中~細粒砂からなる。上部には、礫砂混じりシルトが分布し、主に粘土、シルト、細粒砂からなる。また、下部の一部において、シルト質砂礫が分布している。
 - ①層: 砂礫を主体とする。浅黄橙色 (7.5YR7/3)。礫率30~60%。礫は径30cm以下(最大径50cm)の亜角礫を含む。淘汰は極めて悪い。基質は、中~極粗粒砂からなる。
 - Gp: 花崗斑岩: 浅黄橙色 (7.5YR8/4)。全体に風化を受け、一部、土砂状を呈す。また、断層周辺部では、花崗斑岩質カタクレサイトが分布し、礫・シルト質砂状を呈す。全体的に変質を受けている。
- ①: f: N7° W64° W 断層ガウジ (灰褐色粘土: 幅2~6mm)
 ②: f: N3° W61° W 断層ガウジ (灰褐色粘土: 幅3~6mm)
 ③: f: N13° E65° W 断層ガウジ (橙色 (7.5YR6/6) 粘土: 幅2~15mm)
- ※破砕部の走向・傾斜は偏角未補正である。
 f: せん断面

北面にはN-S方向、中角度西傾斜のK断層が分布する。
 ②層上面の見かけの鉛直変位量は約1.2mである。

D-1トレンチ1-1ピットでは、基盤岩から③層を変位させ、北面では、②層上面の見か

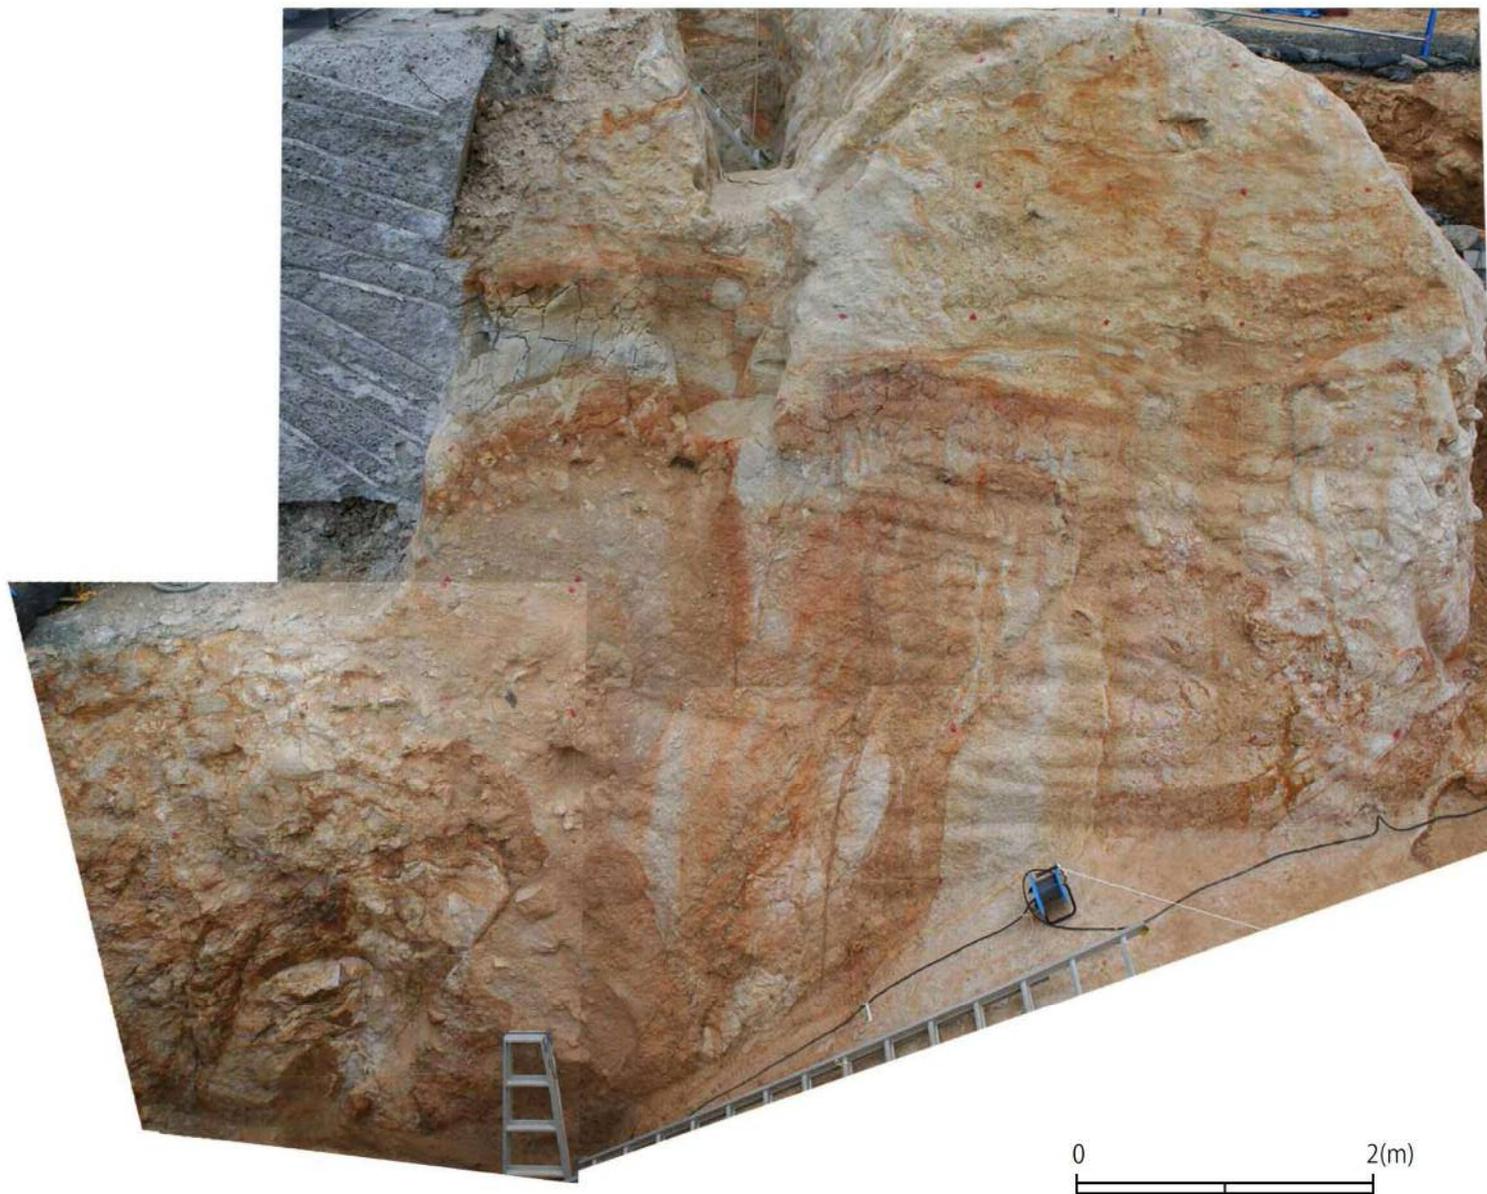
- K断層
- ①: f: N16° W53° W
 - ②: f: N26° W48° W
 - ③: f: N34° W69° W 断層ガウジ(にぶい橙色粘土:幅2~4mm)
- G断層
- ④: f: N2° W62° W 断層ガウジ(灰白色粘土:幅12~20mm)
- f: せん断面 ※破碎部の走向・傾斜は偏角未補正である。
- ③層: 砂礫を主体とする。浅黄橙色(10YR8/3)。礫率25~50%。礫は径20cm以下(最大径70cm)の垂角礫を含む。基質は、中~粗粒砂からなり、淘汰は悪い。また、上部において、砂質シルト~シルトをレンズ~層状に挟在する。
- ②層: シルト質砂礫を主体とする。浅黄橙色(7.5YR8/3)。礫率20~30%。礫は径20cm以下(最大径40cm)の角~垂角礫を含む。基質は、シルト及び中~細粒砂からなる。
- ①層: 砂礫を主体とする。浅黄橙色(7.5YR8/4)。礫率20~60%。礫は径30cm以下(最大径80cm)の垂角礫を含む。基質は、中~極粗粒砂からなり、淘汰は悪い。
- Gp: 花崗斑岩: 浅黄橙色(7.5YR8/3)。全体に風化を受け、一部、角礫状を呈す。また、断層周辺部では花崗斑岩質カタクレーサイトが分布し、礫混じりシルト質砂状を呈す。全体的に変質を受けている。

南面にはNW-SE方向、中角度西傾斜のK断層が分布する。各層の見かけの鉛直変位量は①層で約1.2m以上、②層上面で約1.1m以上、③層内で約1.5mであり、累積性は認められない。

けの鉛直変位量は約 1.2m, 南面では, ①層上面で約 1.2m 以上, ②層上面で約 1.1m 以上, ③層内で約 1.5m であり, 累積性は認められない【資料 4.3.3-15~18】。底盤には, NW-SE 方向, 中角度の K 断層が認められる【資料 4.3.3-19】。また, 最新活動面について複数の条線方向を統計的に確認した結果, 縦ずれ成分が卓越する【資料 4.3.3-20】。なお, 西面の基盤岩内には, 熱水変質を伴う NNE-SSW 方向, 高角度東傾斜の破碎帯が認められるが, これを覆う①層に変位・変形は認められない【資料 4.3.3-21】。

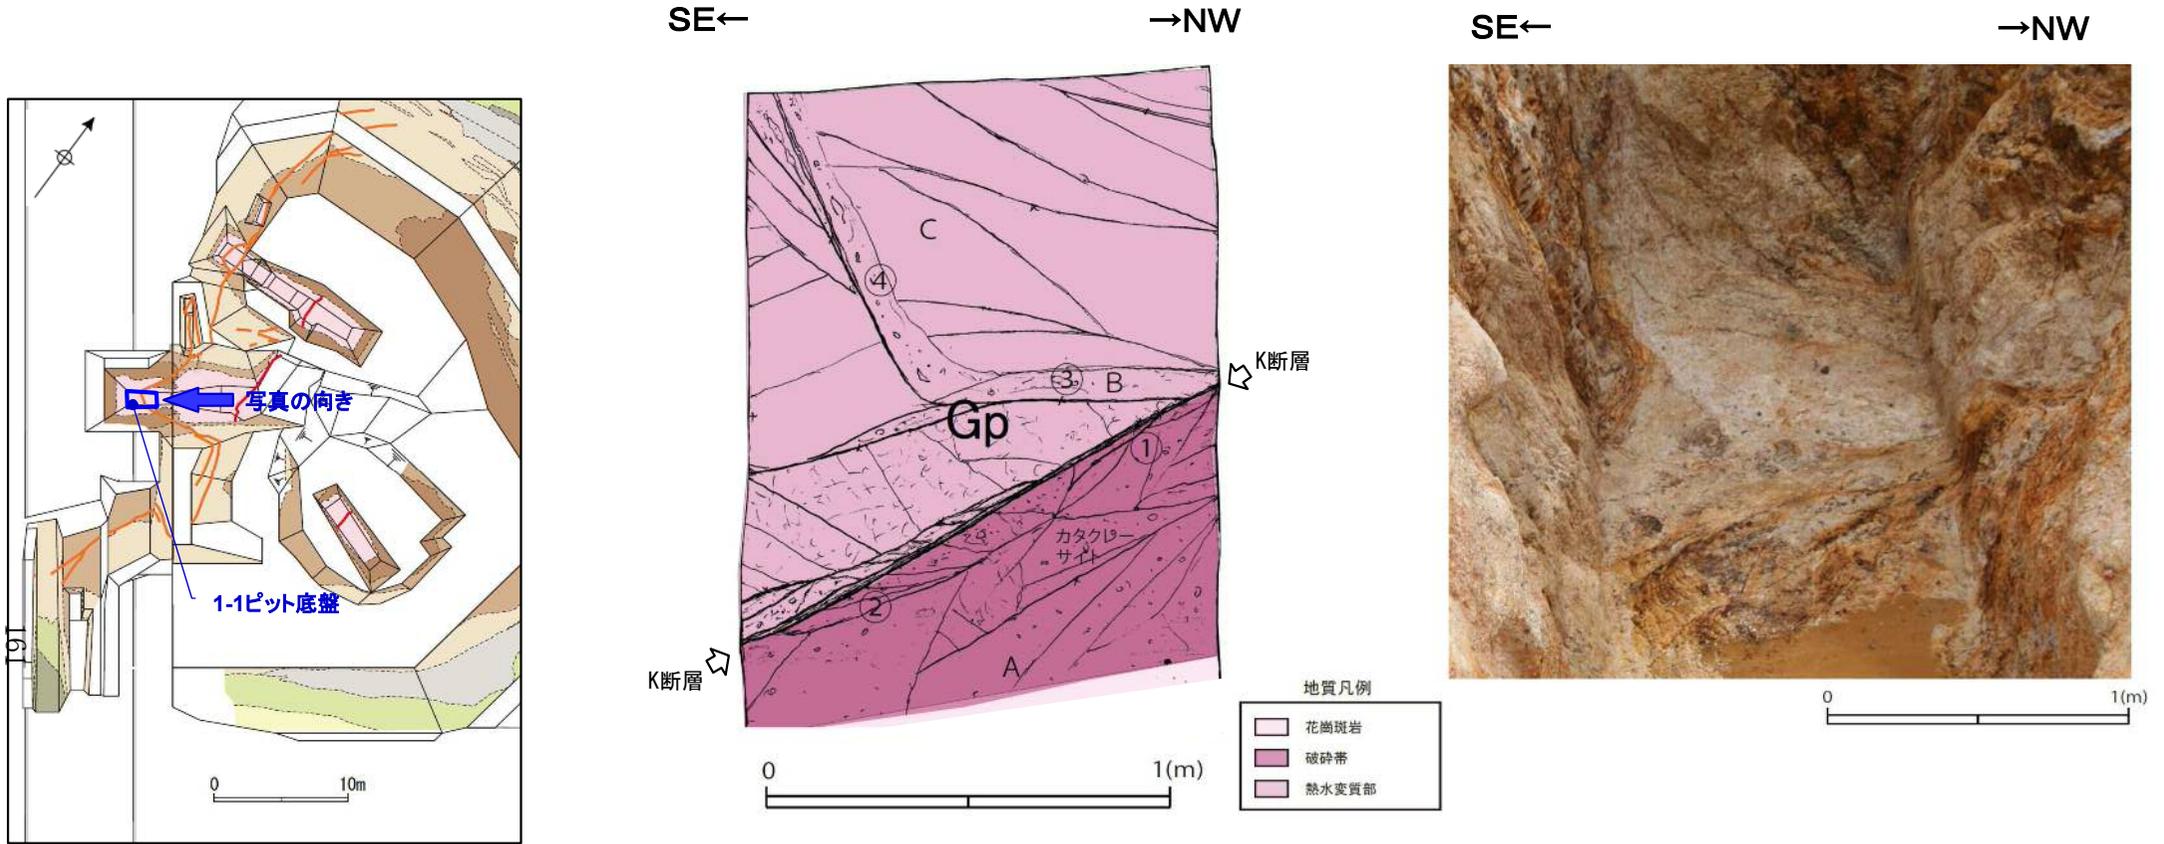
底盤にはNW-SE方向、中角度西傾斜のK断層が分布する。

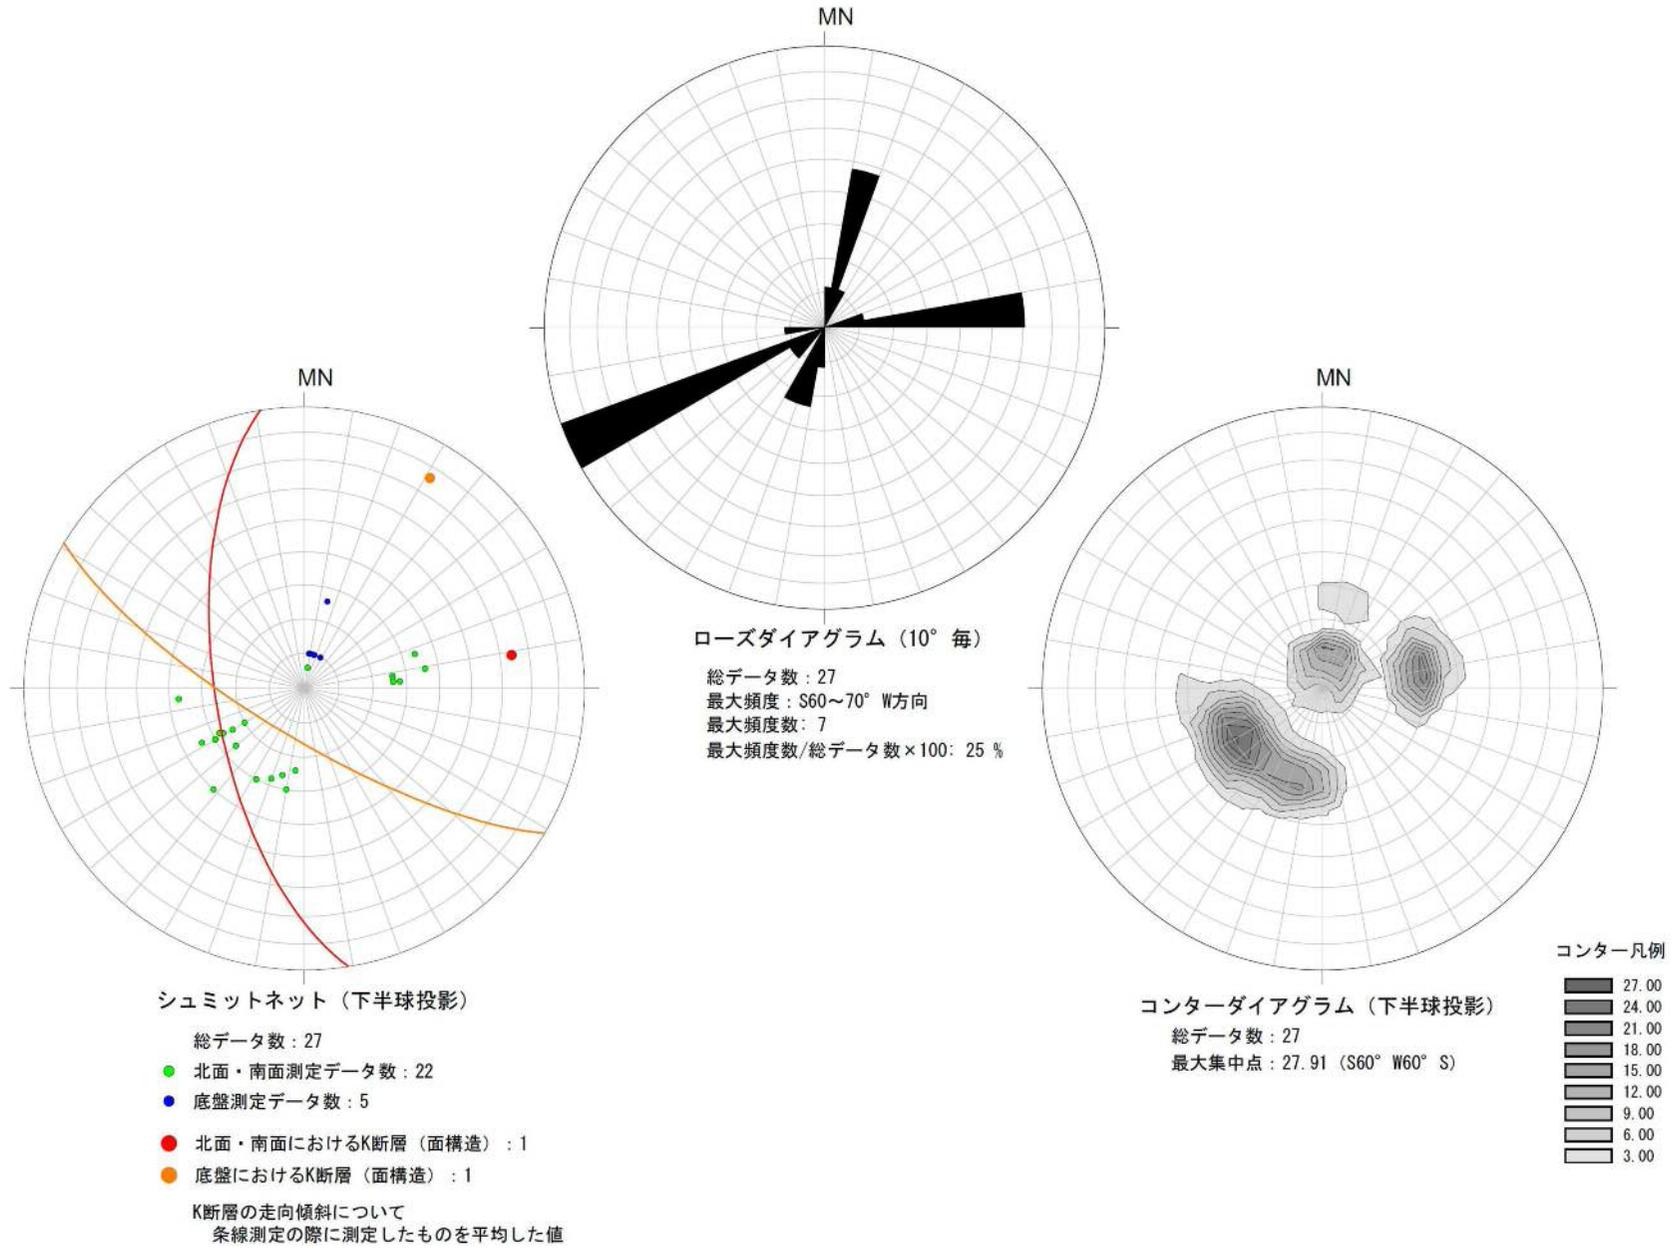
・K断層の最新活動面における条線は、S60° ~70° Wを示す縦ずれ成分が卓越。
 ・高角度を示すプランジが多い。
