4.3.3 K断層の連続性及び活動性

D-1トレンチ (K断層北部) スケッチ

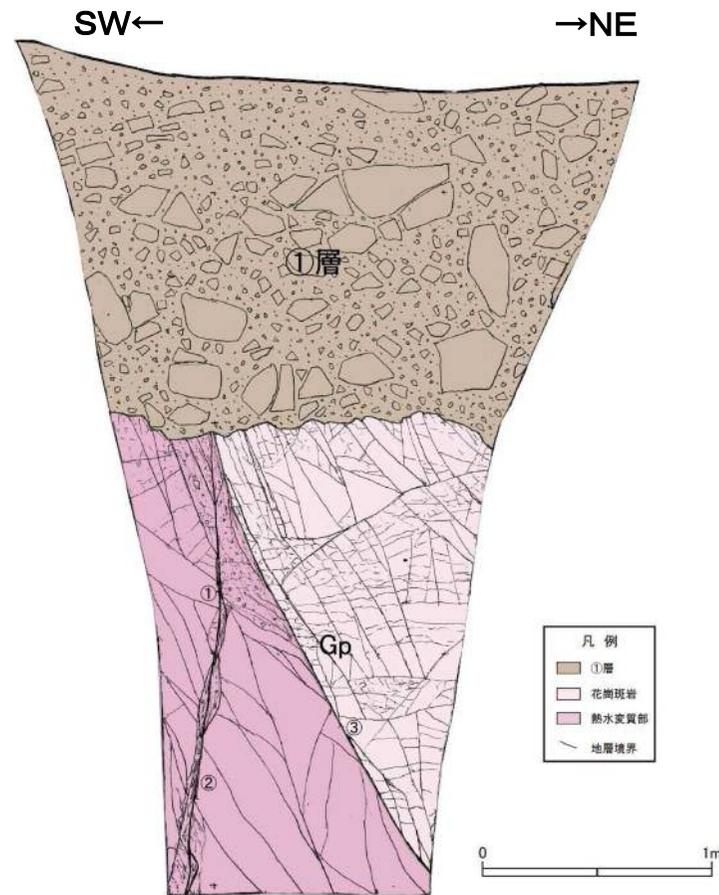
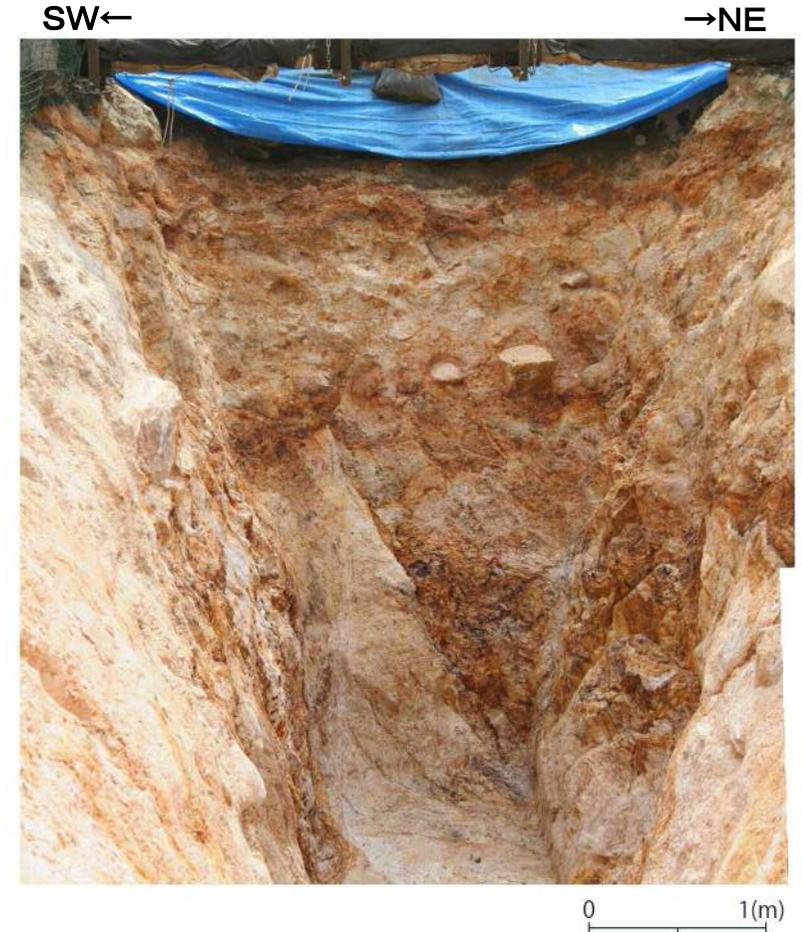
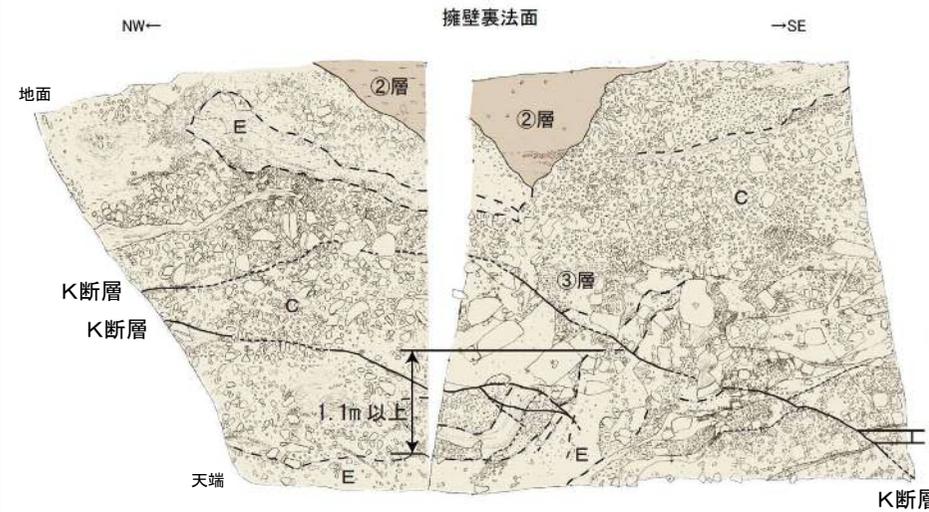
D-1トレンチ1-1ピット西面 スケッチ及び写真

基盤岩内には、熱水変質を伴うNNE-SSW方向、高角度東傾斜の破碎帯が認められるが、これを覆う①層に変位・変形は認められない。

けの鉛直変位量は約 1.2m, 南面では, ①層上面で約 1.2m 以上, ②層上面で約 1.1m 以上, ③層内で約 1.5m であり, 累積性は認められない【資料 4.3.3-15~18】。底盤には, NW-SE 方向, 中角度の K 断層が認められる【資料 4.3.3-19】。また, 最新活動面について複数の条線方向を統計的に確認した結果, 縦ずれ成分が卓越する【資料 4.3.3-20】。なお, 西面の基盤岩内には, 熱水変質を伴う NNE-SSW 方向, 高角度東傾斜の破碎帯が認められるが, これを覆う①層に変位・変形は認められない【資料 4.3.3-21】。

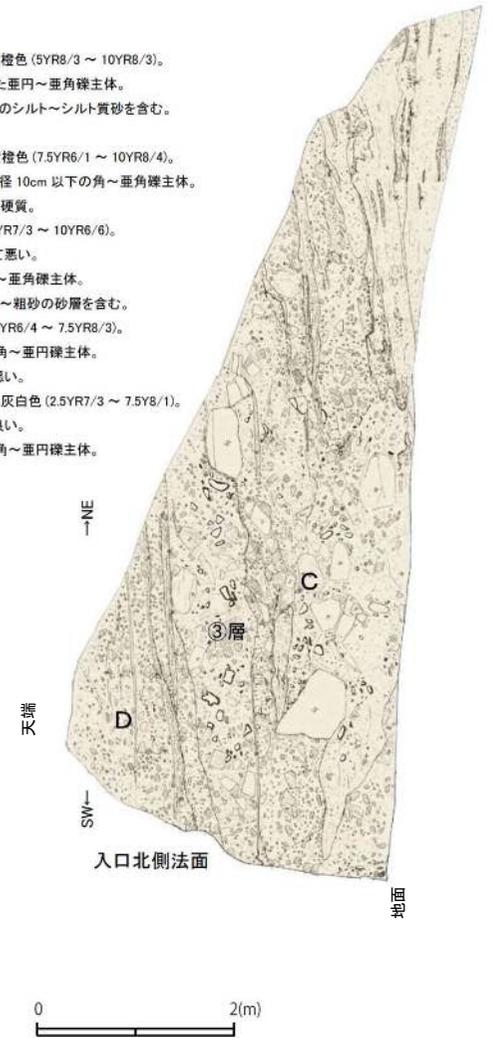
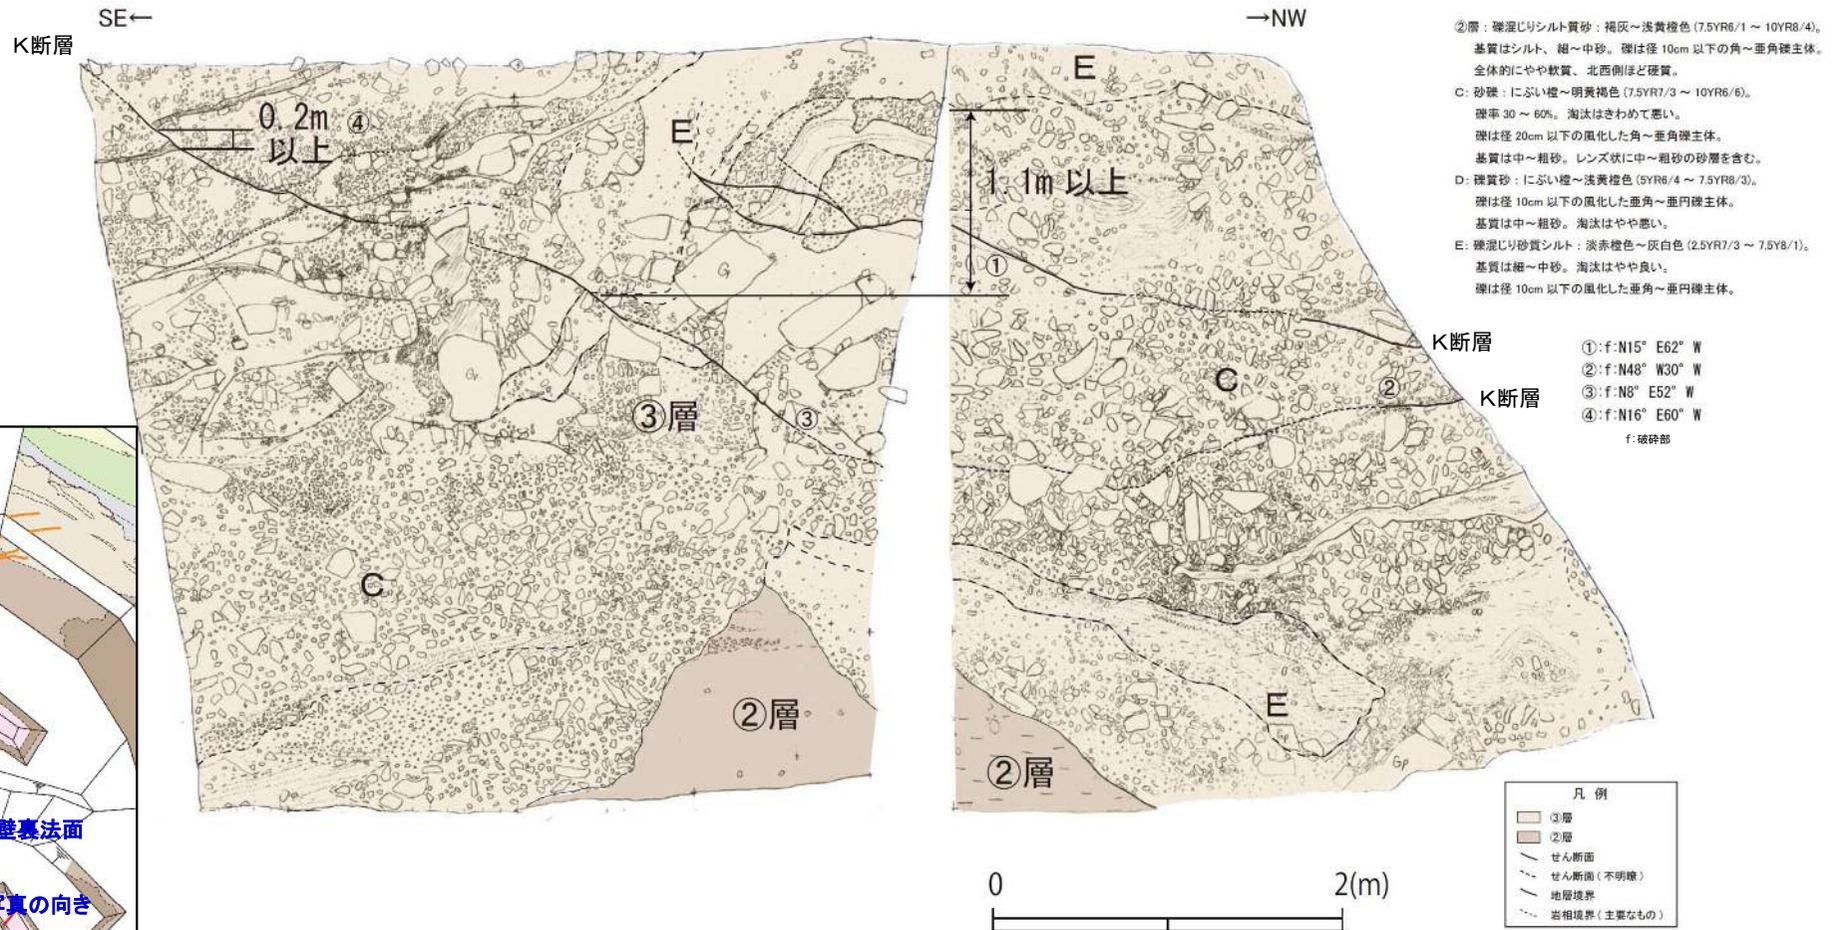
- ・ D-1トレンチ1-1ピットで認められる破碎部は、擁壁裏法面を経て、擁壁撤去法面に連続する。
- ・ D-1トレンチ入口北側法面では、③層に変位・変形は認められない。

D-1 トレンチ 1-1 ピットで認められる破碎帯は, 擁壁裏法面を経て擁壁撤去法面に連続する。【資料 4.3.3-22】 擁壁裏法面では, ③層を逆断層センスで変位させる K 断層の見かけ鉛直変位量は撓曲を含め約 1.3m 以上である。【資料 4.3.3-23,24】

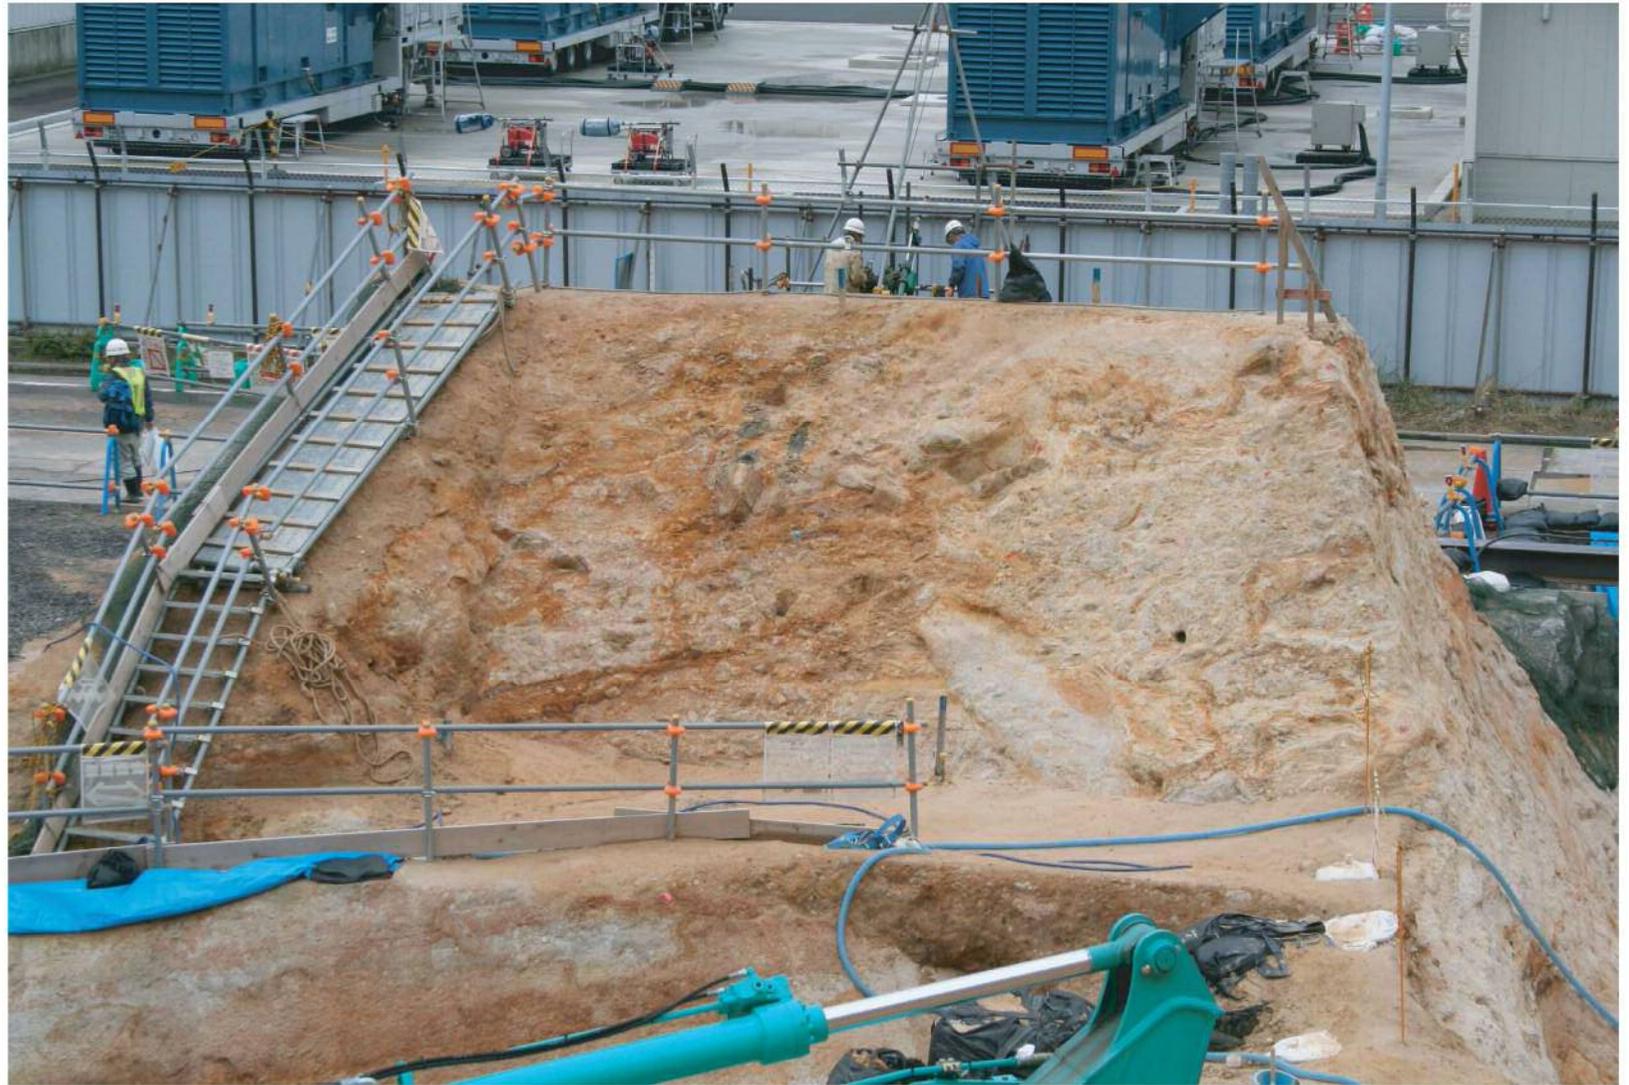
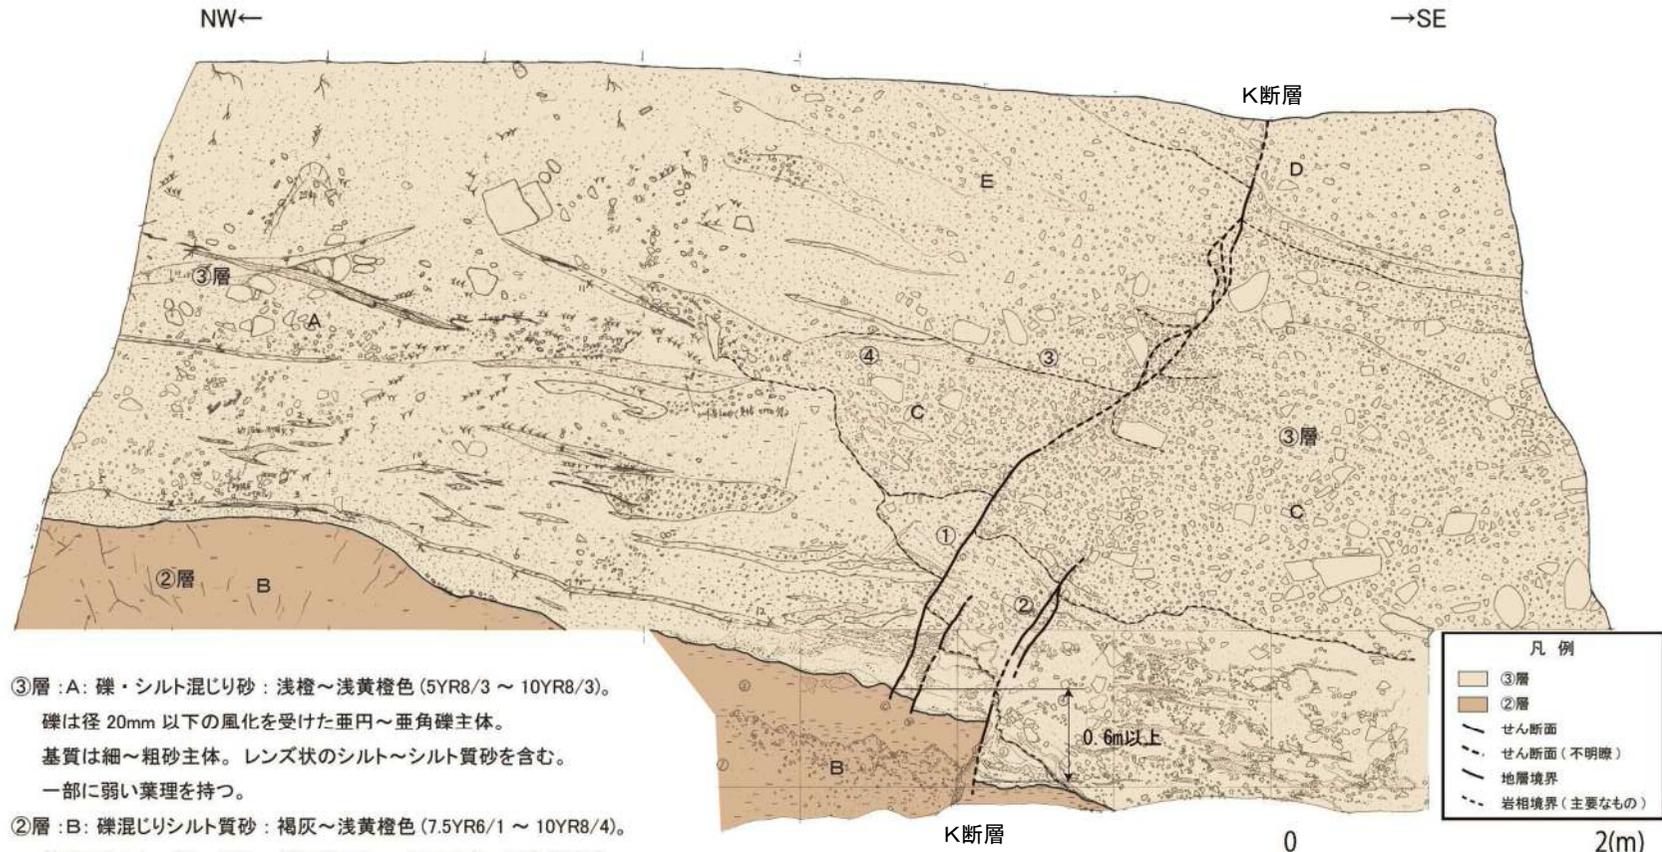
D-1 トレンチ擁壁裏法面 (K断層) 拡大スケッチ

擁壁裏法面では、③層を逆断層センスで変位させるK断層の見かけ鉛直変位量は撓曲を含め約1.3m以上である。

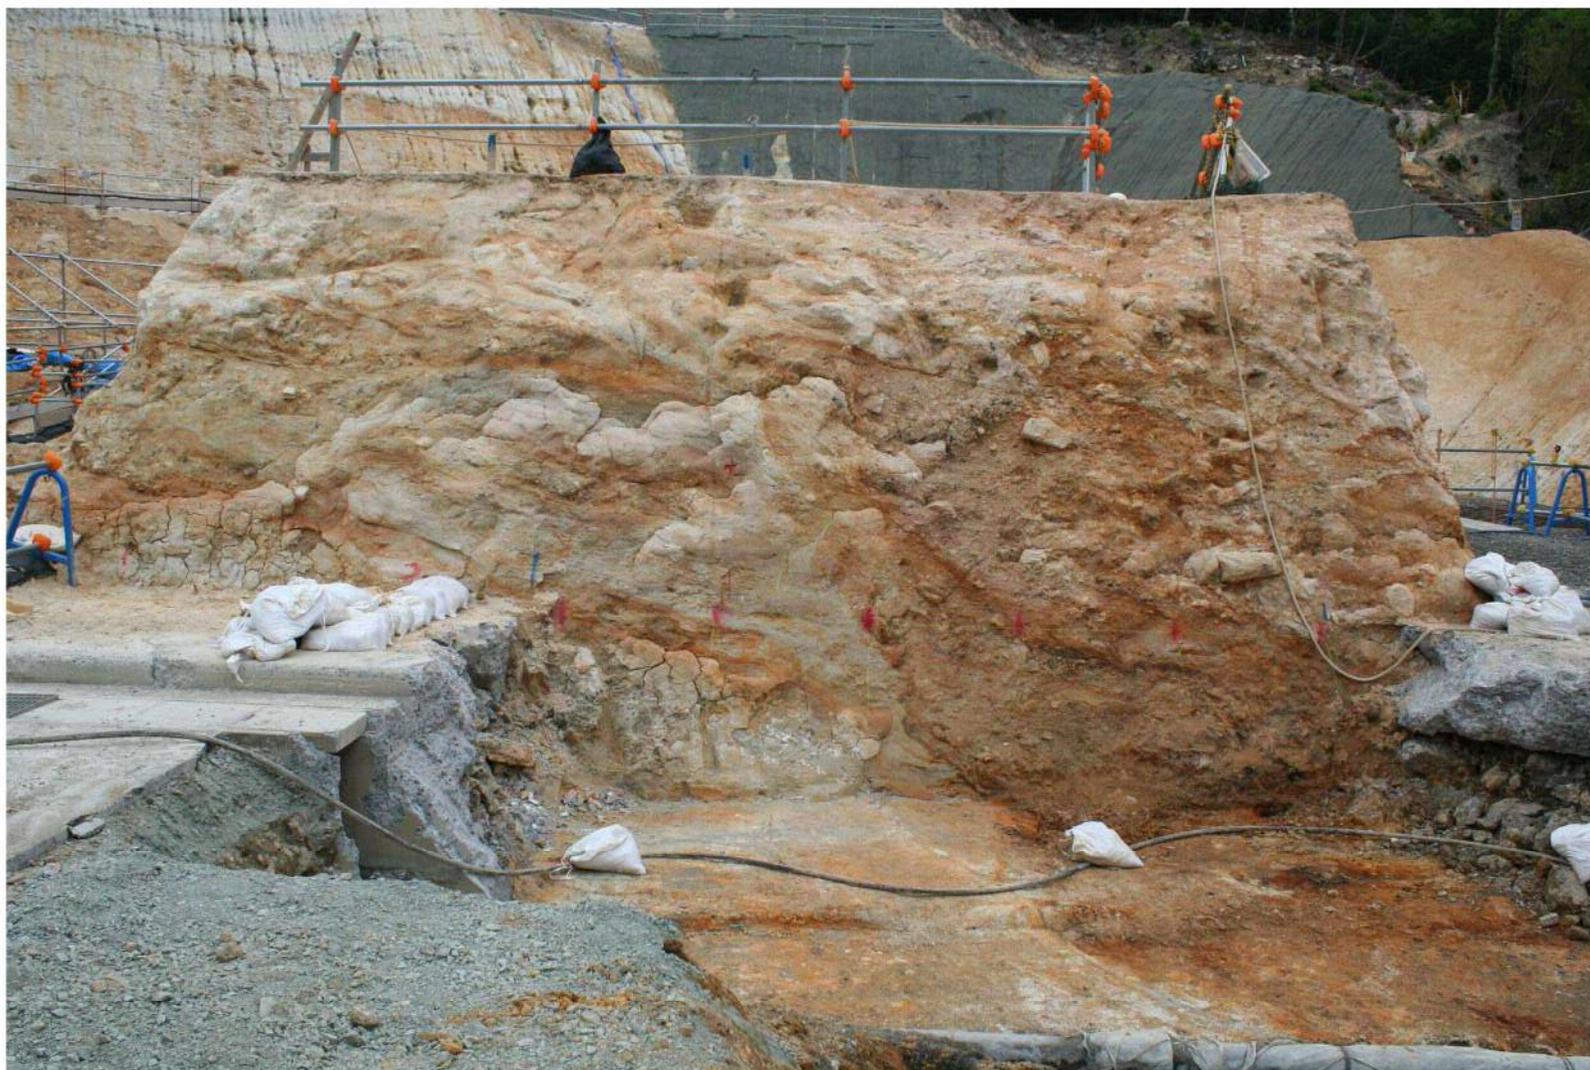
擁壁撤去法面では、②層、③層を逆断層センスで変位させるK断層が認められる。②層上面の見かけの鉛直変位量は、撓曲を含めて約0.6m以上である。

擁壁撤去法面では, ②層, ③層を逆断層センスで変位させる K 断層が認められる。②層上面の見かけの鉛直変位量は, 撓曲を含めて約 0.6m 以上である。【資料 4.3.3-25,26】

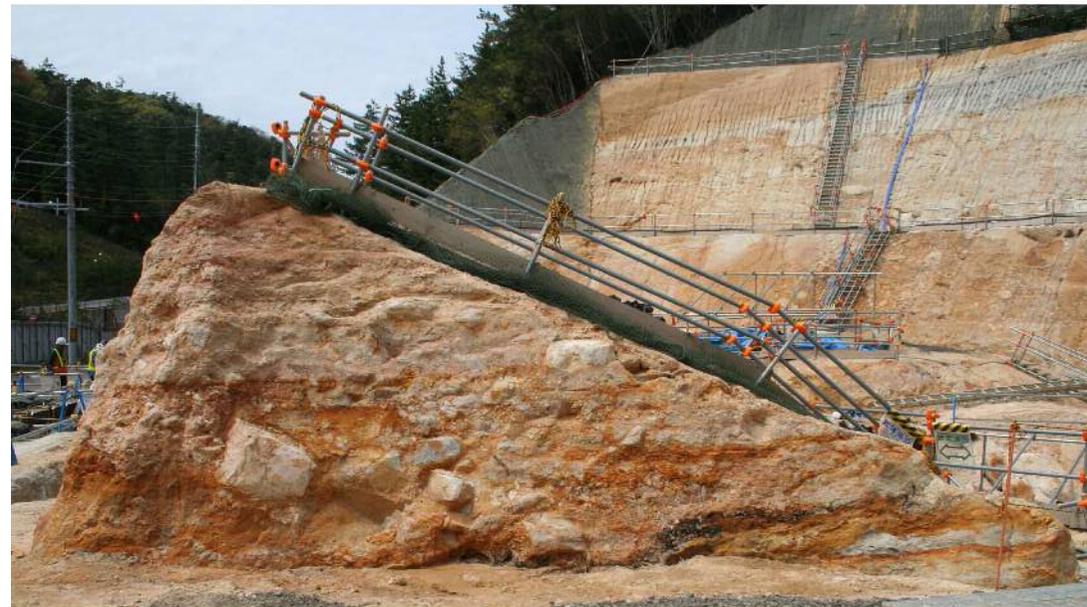
D-1トレンチ入口北側法面では、③層に変位・変形をは認められない。

D-1 トレンチ入口北側法面では, ③層に変位・変形は認められない。【資料 4.3.3-27】

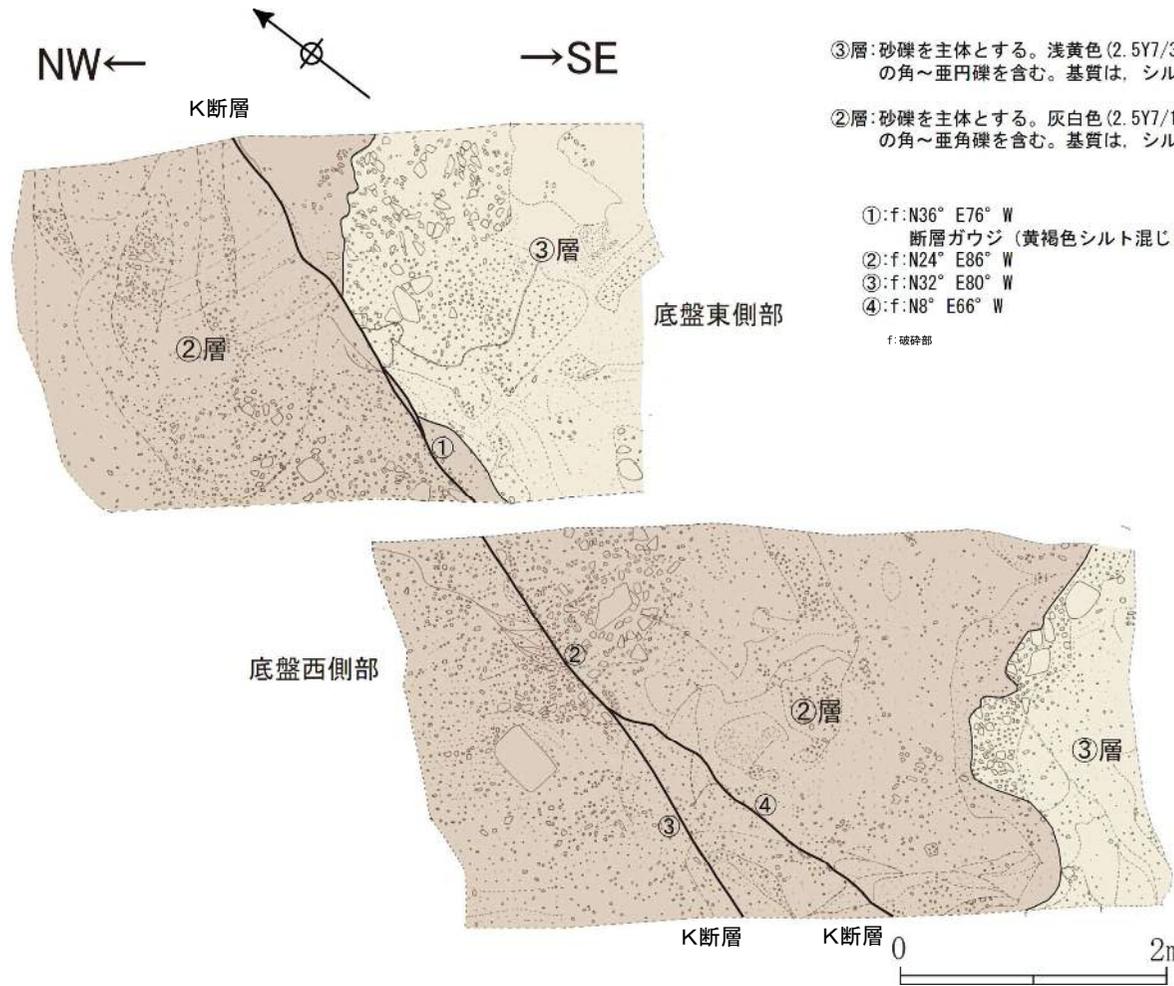
- ・原電道路ピット底盤部及び東向き法面部では、②層及び③層を変位させるN-S方向とNNE-SSW方向に分岐するK断層が認められる。
- ・NNE-SSW方向のK断層は、さらに南側の西向き法面部で③層内の見かけの鉛直変位量は約5cmと小さくなり、③層上部には変位・変形を与えていない。

原電道路ピット底盤部では、②層及び③層を変位させるN-S方向とNNE-SSW方向に分岐するK断層が認められる。

K 断層は, 原電道路ピット底盤部及び東向き法面部では, ②層及び③層を変位させる N-S 方向と NNE-SSW 方向に分岐し, これらの③層内の見かけの鉛直変位量は約 15cm である。N-S 方向の K 断層は, 東向き法面部の③層上部に変位・変形を与えていない。また, NNE-SSW 方向の K 断層については, 南側の原電道路ピット西向き法面部で③層内の見かけの鉛直変位量は約 5cm と小さくなり, ③層上部には変位・変形を与えていない。【資料 4.3.3-28~33】

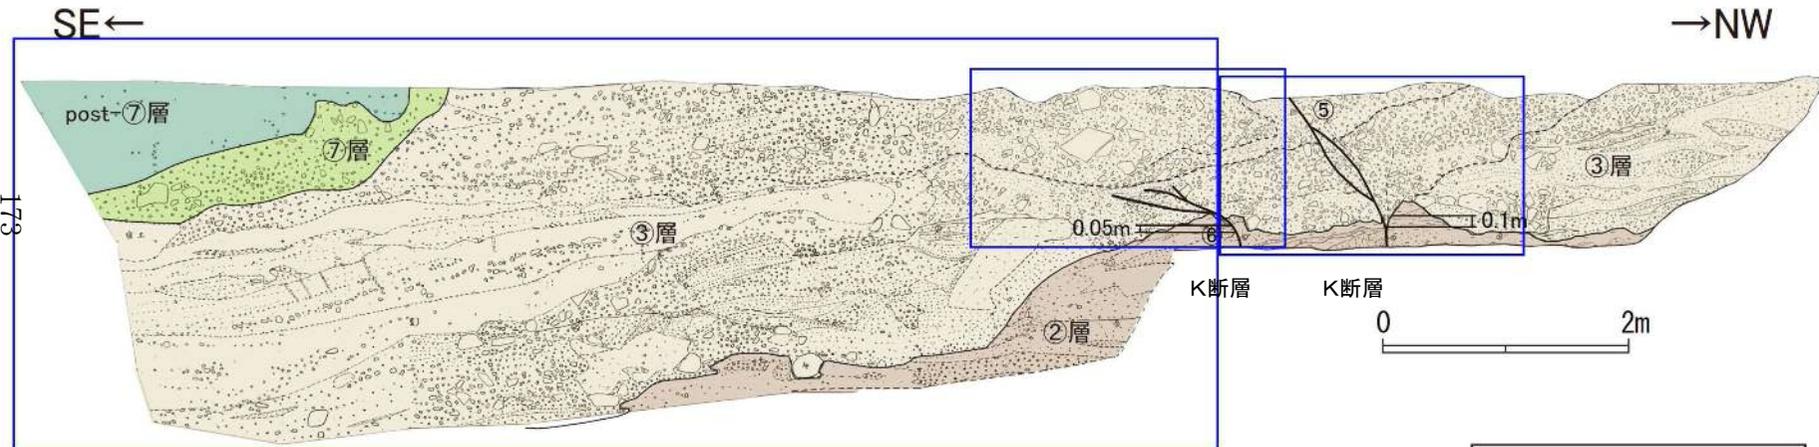
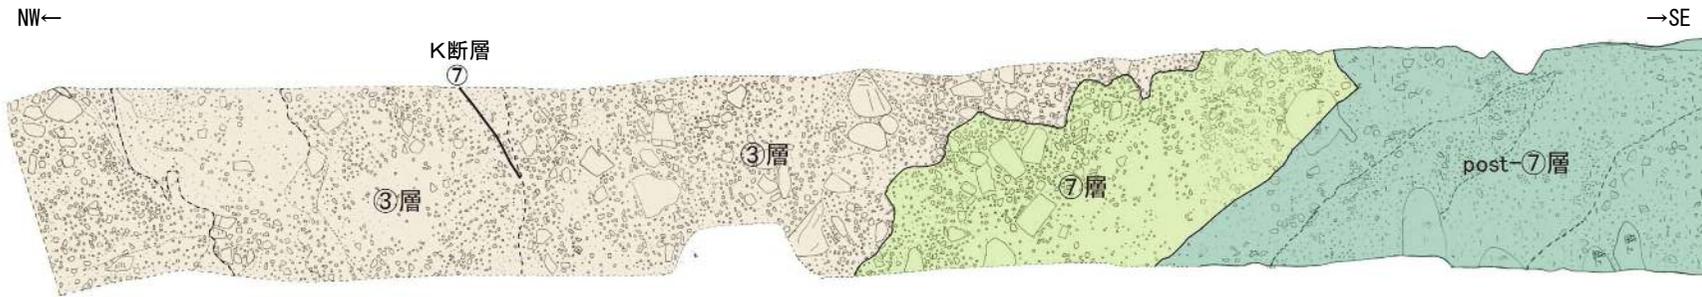
・ K断層はN-S方向とNNE-SSW方向に分岐し、③層内の見かけの鉛直変位量は約15cmである。
 ・ N-S方向のK断層は、③層上部に変位・変形を与えていない。

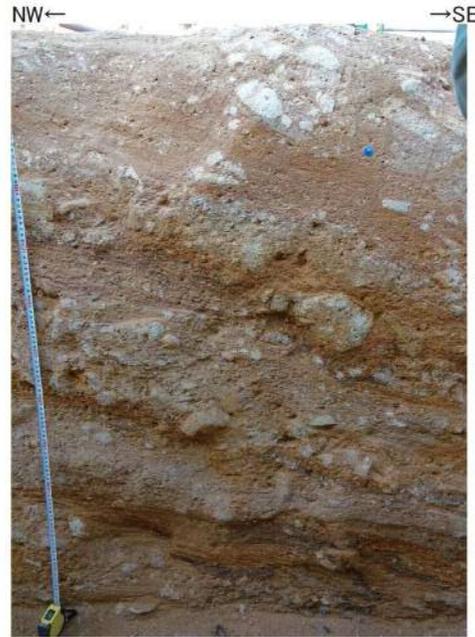
西向き法面部 K断層写真

K断層は、③上部に変位・変形を与えていない。

K断層は、西向き法面部で③層内の見かけの鉛直変位量は約5cmと小さくなり、③層上部には変位・変形を与えていない。

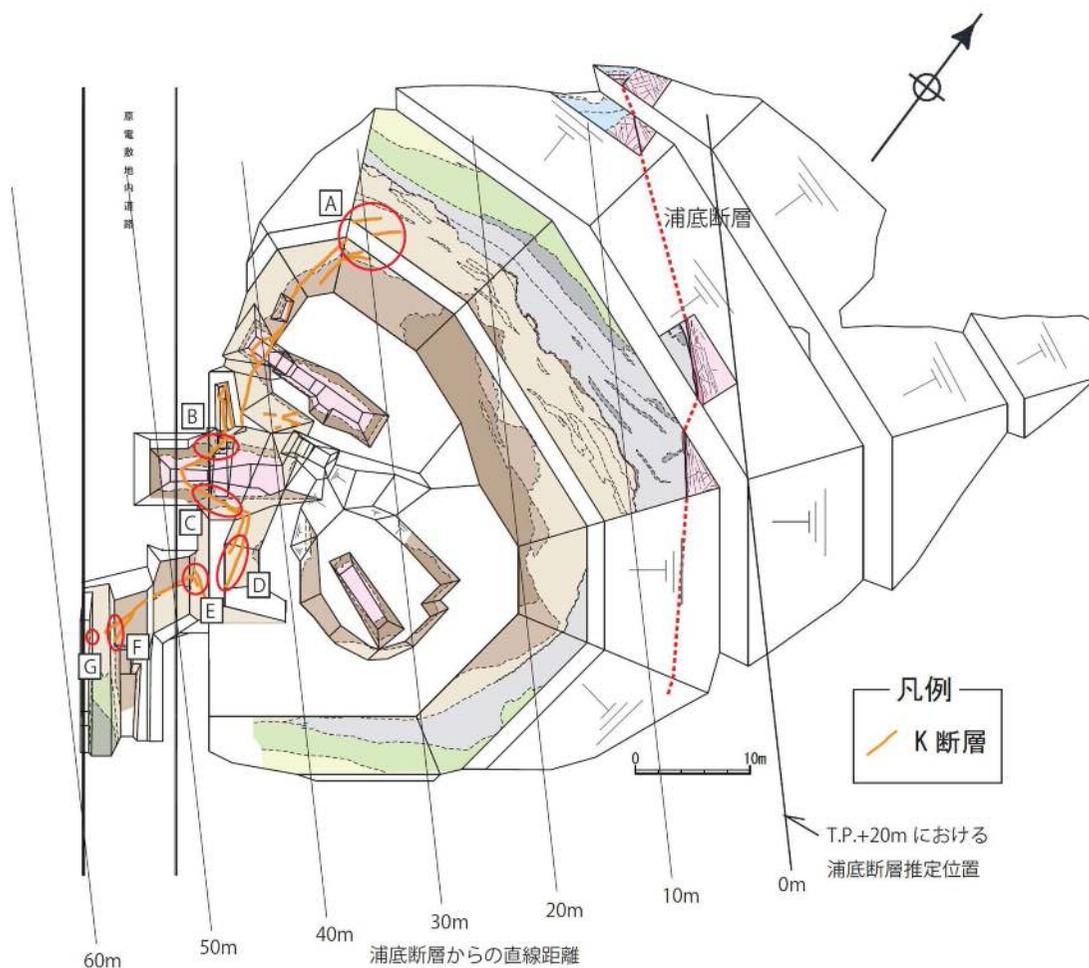
浦底断層からの直線距離と見かけの鉛直変位量の変化

K断層沿いの見かけの鉛直変位量は、北部のN-S区間～NW-SE区間までは1.2m以上～1.8mでほぼ同程度である。一方、擁壁撤去法面より南側のNS区間では急激に変位量が減少し、原電道路西向き法面部(G)では、0.05m程度となる。

K断層の第四系の見かけの鉛直変位量は、短区間で急激に減少し、原電道路ピット西向き法面部付近でほぼ変位が認められなくなり、③層上部に変位・変形を与えていない。

以上のことから, K 断層は D-1 トレンチ付近の基盤岩の中で大きく蛇行し, また, 第四系の見かけの鉛直変位量が短区間で急激に減少し, 原電道路ピット西向き法面部付近では変位が認められなくなる断層であり, D-1 トレンチ北壁面及び原電道路ピット西向き法面部で③層上部に変位・変形を与えていない【資料 4.3.3-34】。
