4.3 2号炉原子炉建屋北方の調査

2号炉原子炉建屋北方のD-1破砕帯の分布を明らかにし、上載地層法に基づく活動性評価を行うため、ボーリング調査（B14-2孔、D1-1孔及びD-1トレンチ内のボーリング）を行うとともに、D-1トレンチ調査を実施した。【資料4.3-1~3】

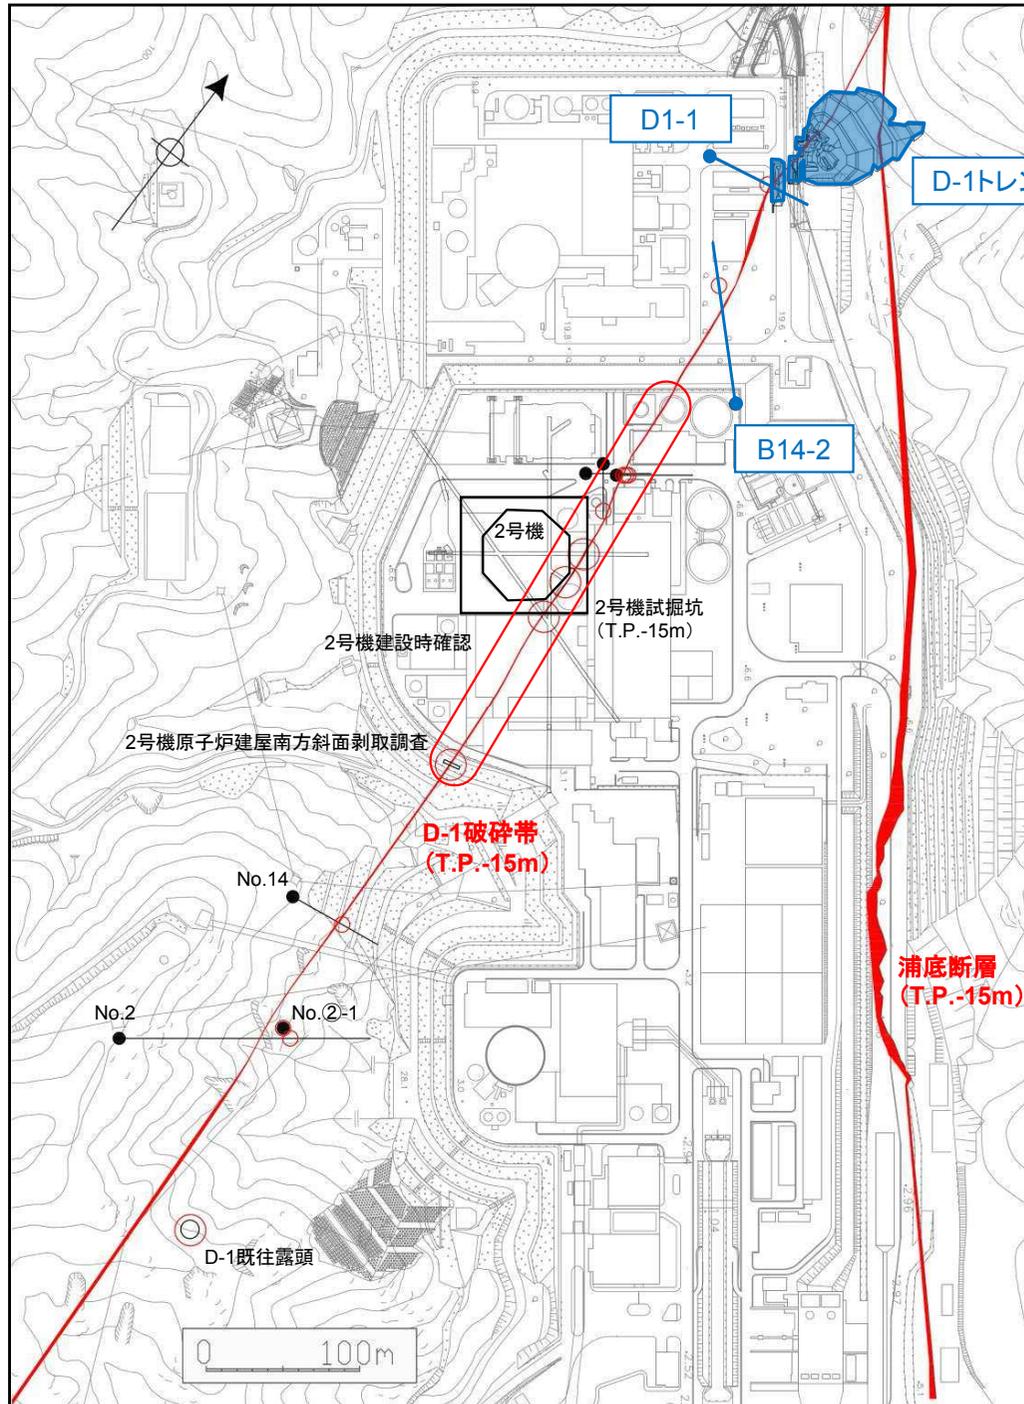
ボーリング調査結果によれば、2号炉原子炉建屋直下で確認したD-1破砕帯は、幾何学的位置関係及び走向・傾斜に加え、破砕部の性状（主に、断層ガウジの構成粒子の形状、色調、断層幅、硬さ等）及び変位センスの類似性から、D-1トレンチに延長すると判断される。

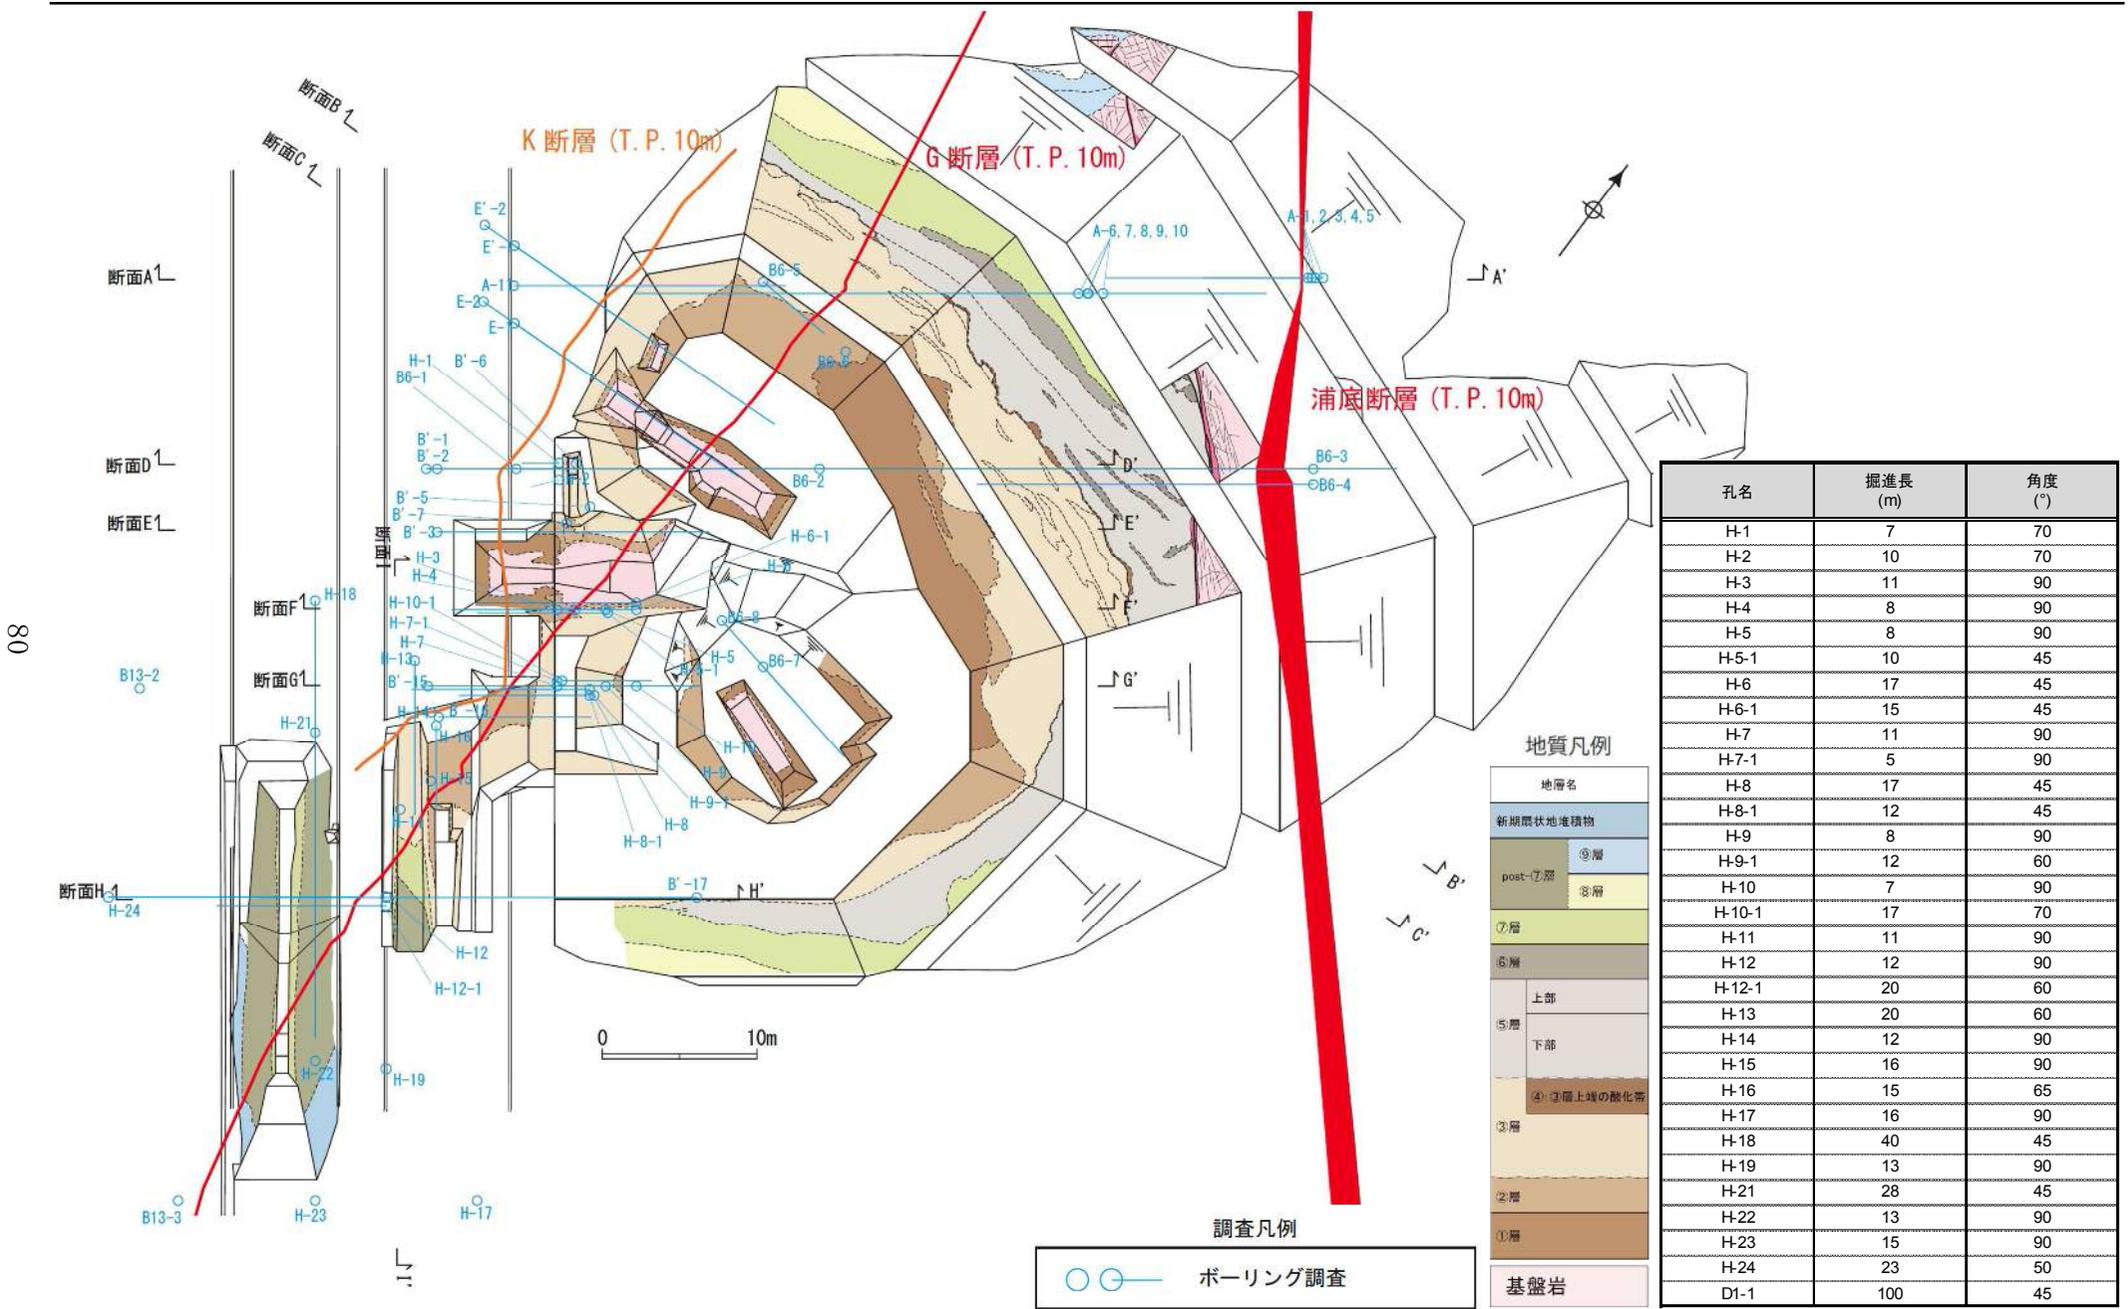
D-1トレンチ ボーリング調査 平面図

孔名	掘進長 (m)	角度 (°)
H-1	7	70
H-2	10	70
H-3	11	90
H-4	8	90
H-5	8	90
H-5-1	10	45
H-6	17	45
H-6-1	15	45
H-7	11	90
H-7-1	5	90
H-8	17	45
H-8-1	12	45
H-9	8	90
H-9-1	12	60
H-10	7	90
H-10-1	17	70
H-11	11	90
H-12	12	90
H-12-1	20	60
H-13	20	60
H-14	12	90
H-15	16	90
H-16	15	65
H-17	16	90
H-18	40	45
H-19	13	90
H-21	28	45
H-22	13	90
H-23	15	90
H-24	23	50
D1-1	100	45

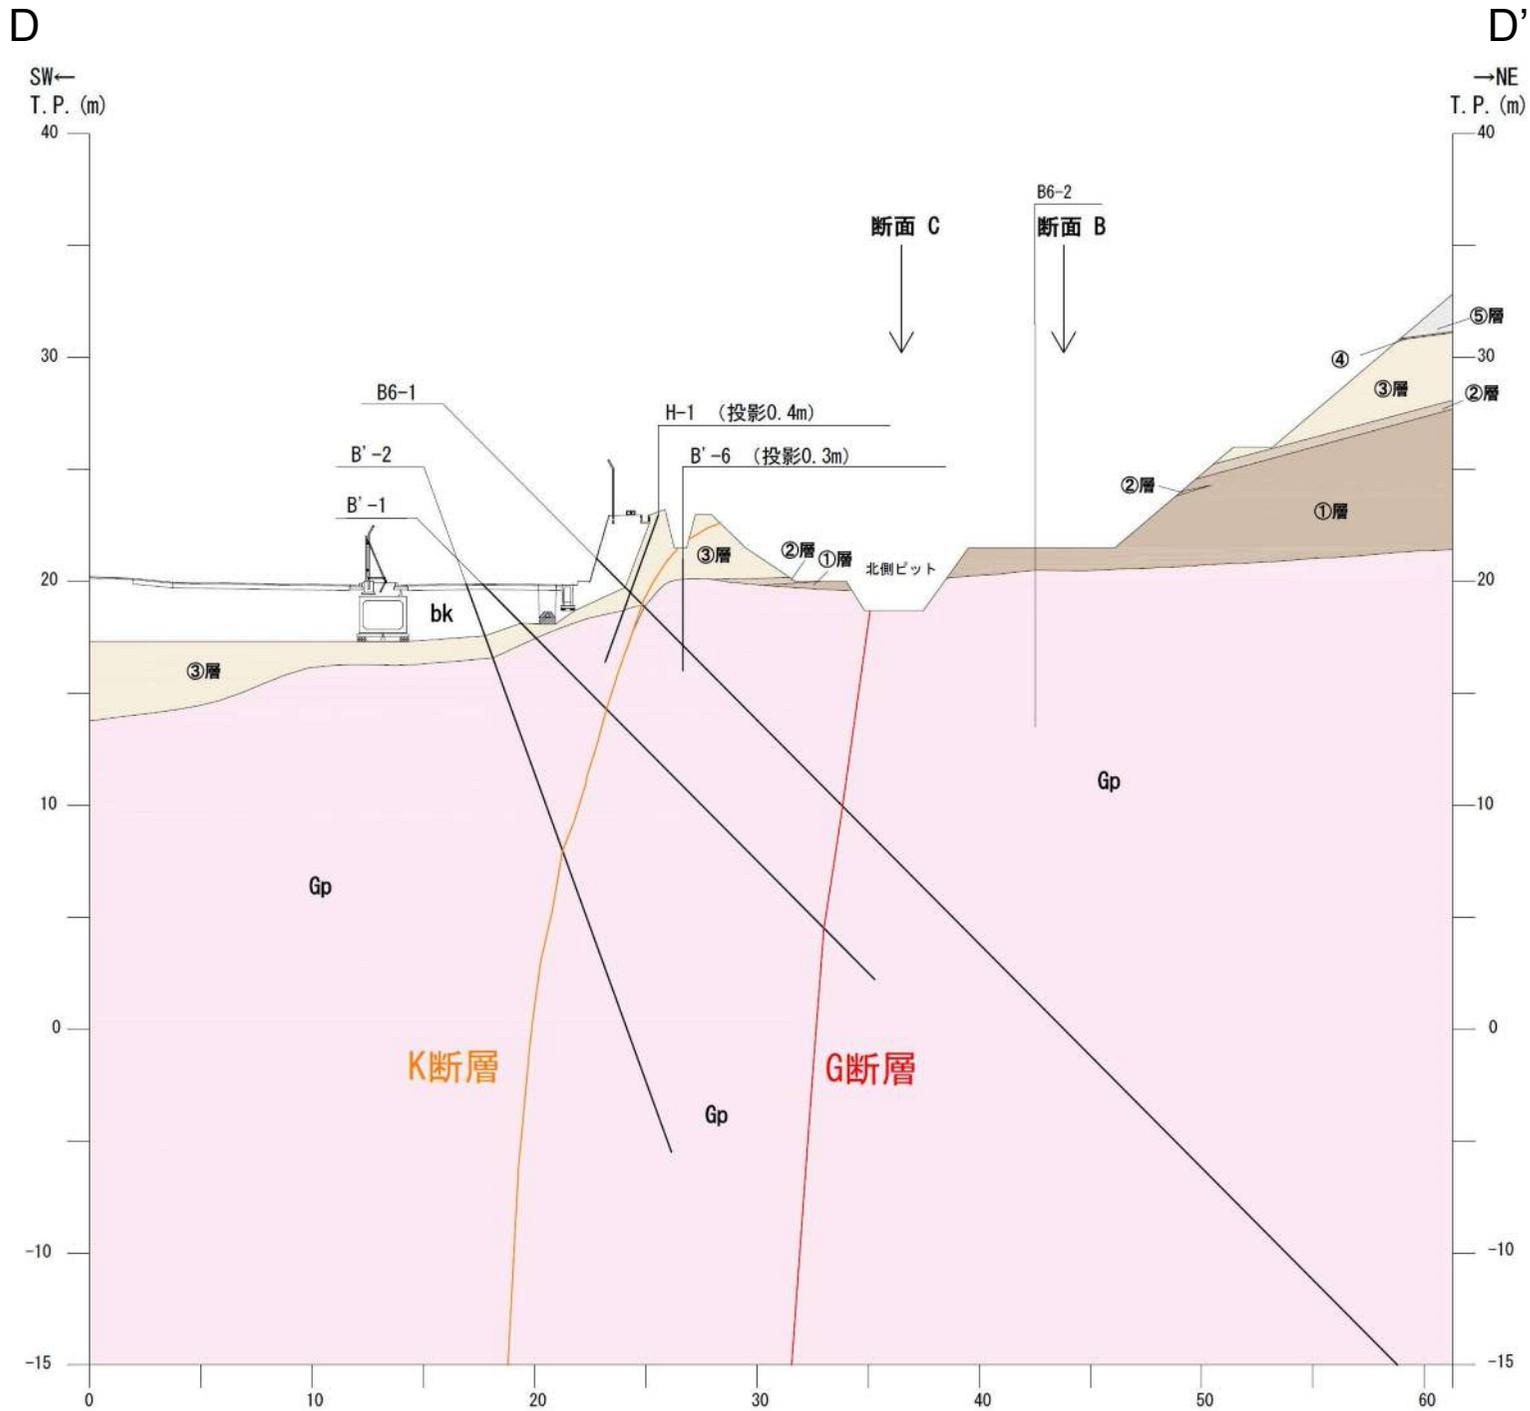
D-1トレンチ ボーリング調査（断面D-D'）

トレンチ掘削した結果、D-1破砕帯に相当すると判断される破砕帯（以下、「G断層」という）と、その西側に第四系に変位・変形を与えるせん断面（以下、「K断層」という。）が確認された。【資料4.3-4~12】
