2024年 2月 9日  
日本原子力発電株式会社

## 東海・東海第二発電所の近況について（2024年2月）

## 安全性向上対策工事の実施状況

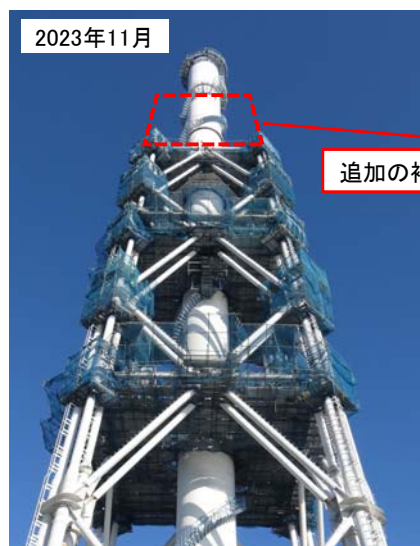
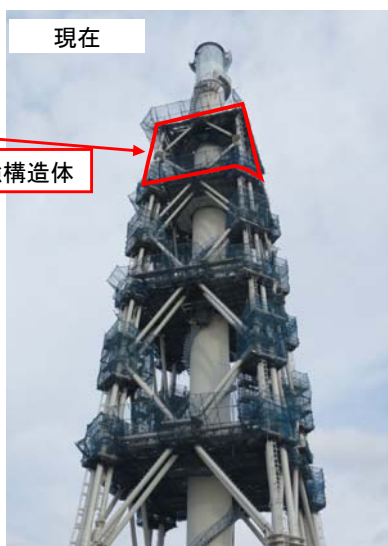
主排気筒の耐震性向上

2023年11月

現在
