2025年10月3日
日本原子力発電株式会社

東海第二発電所 安全性向上対策工事における協力会社社員の負傷について

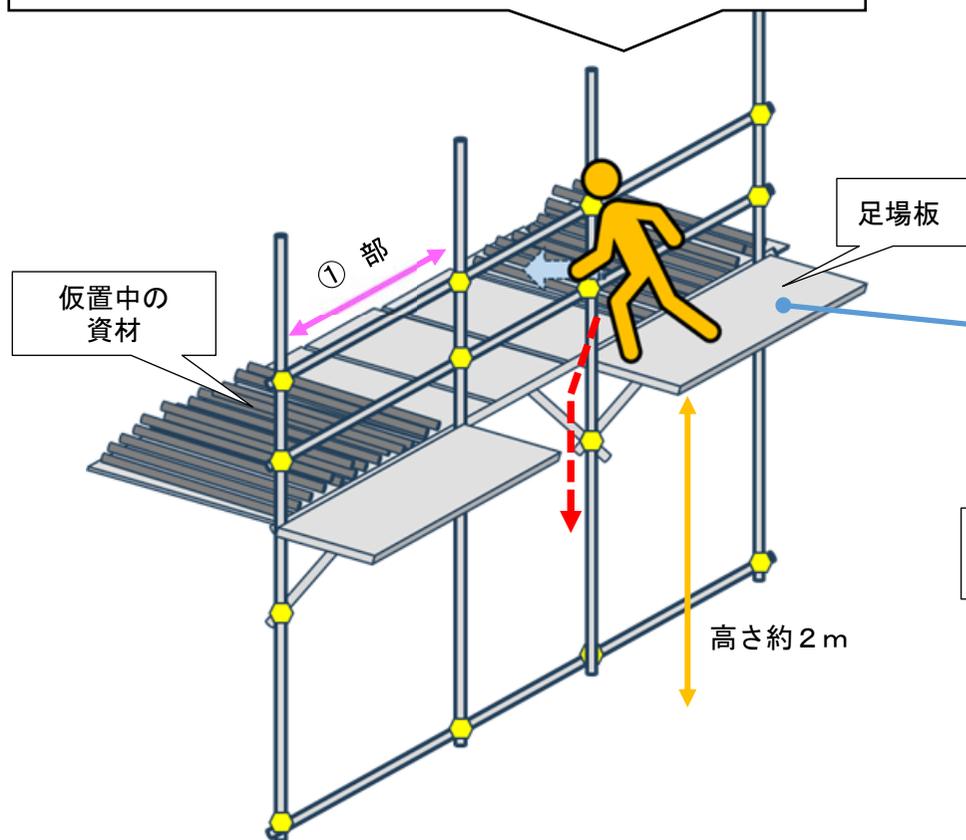
【事象発生イメージ】

ハーネス型墜落制止用器具による落下防止措置を講じていたが、作業終了に伴い現場を離れるため、一時的に落下防止措置を解除し、足場間を移動しようとした。仮置中の資材があり通行しにくい状況であったことから、近傍の足場（①部）へ開口部を跨ぎ移動しようとした際に落下した。（高さ約2 m）

本事象については、再発防止のため、直ちに全協力会社へ事象の周知と注意喚起を行うとともに、すべての足場上の作業を中断して足場の点検を行い、協力会社及び当社社員が現場にて安全確認を実施しています。また、今後、必要な是正処置を講じてまいります。

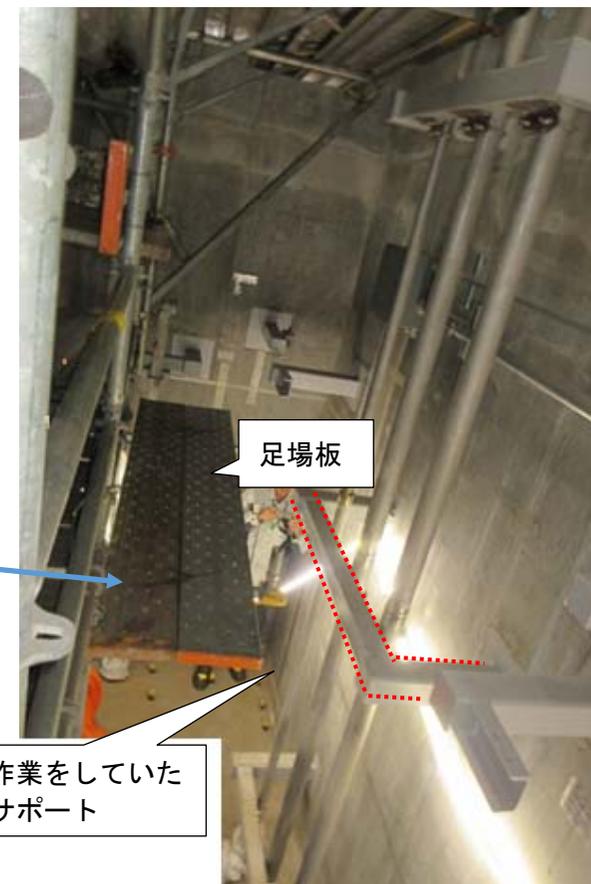
【事象発生現場写真】

作業関係者への聞き取りの結果、被災者はハーネス型墜落制止用器具による落下防止措置を講じていましたが、作業終了に伴い現場を離れるため、一時的に落下防止措置を解除し、足場間を移動しようとした際に落下したことを確認しました。
