## 敦賀発電所の近況について

## 敦賀発電所 1 号機 サイトバンカ床ドレンサンプポンプ出口配管からの漏えいについて

### 敦賀発電所 1 号機 高電導度ドレン系配管からの漏えいについて

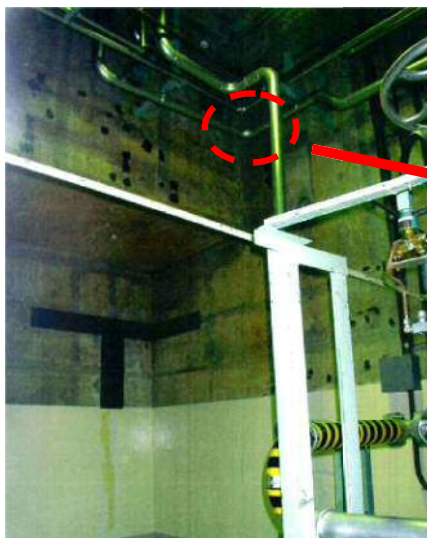
【高電導度ドレン系配管漏えい箇所】

その後、当該配管の調査（目視）を行ったところ、溶接部に漏えいの跡があることを確認しました。

現在、原因調査を行っています。また、当該配管の他の溶接部についても調査を行っており、同様な漏えい跡を確認しました。

このため、当該配管内の水抜きを行い、滴下は停止しました。
