敦賀発電所2号機 Bディーゼル発電機 燃料弁冷却水冷却器フランジ部からの海水漏れについて

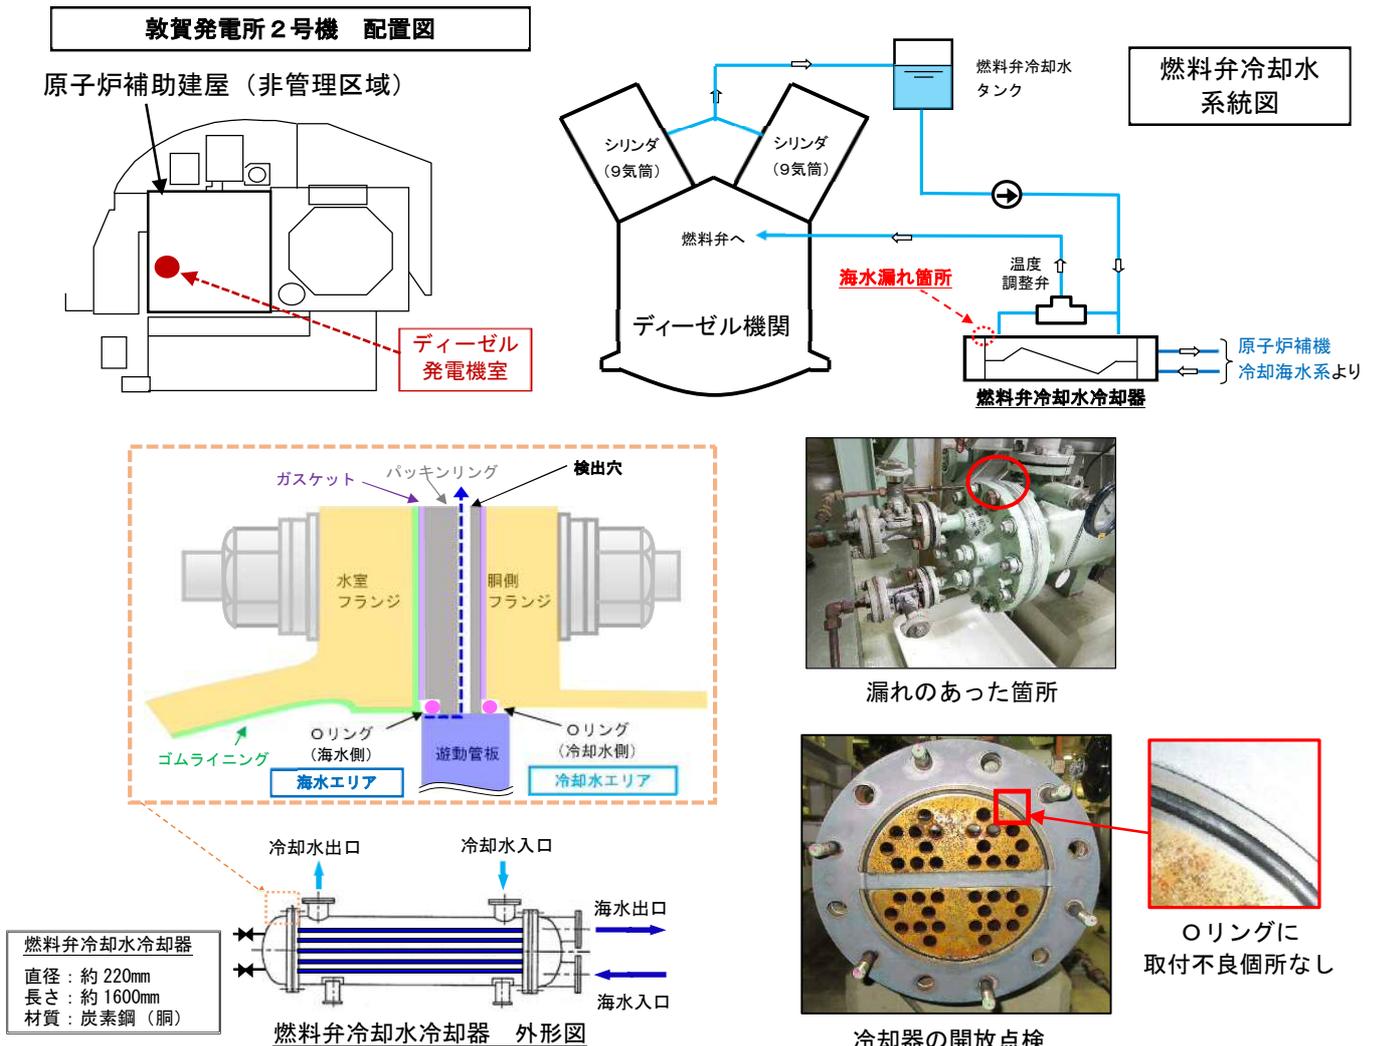
第18回施設定期検査中の敦賀発電所2号機において、8月18日11時09分頃、前日に海水のにじみが確認されたBディーゼル発電機燃料弁[※]冷却水冷却器のフランジ部を点検するため当該部を清掃したところ、海水の漏れ（糸状）が発生しました。このため、当該冷却器を隔離し11時39分に漏れは停止しました。

当該フランジ部を開放して点検した結果、海水を止水するためのOリングが本来の仕様より線径（断面の太さ）が0.3mm細い製品が使用されており、必要な面圧が確保されていないことを確認しました。なお、当該冷却器の他の部品に異常は認められませんでした。

Oリングの仕様が異なっていた原因を調査したところ、点検を行った会社が点検対象の発電機名称をよく確認せず、A号機用のOリングを誤って発注し、使用していたことが判明しました。

※燃料弁：燃料をシリンダに噴射するための部品であり、過熱防止のための内部を冷却水が循環する構造となっている。

対策として、発注や納入時等にOリングの仕様を明確に確認できるよう、発電機毎に異なる部品番号を用いることとしました。

当該冷却器については、本来の仕様のOリングに交換した上で漏れが無いことを確認し、8月27日に復旧しました。
