## 敦賀発電所の近況について

## 敦賀発電所2号機 新規規制基準適合性確認の申請に向けた現地調査

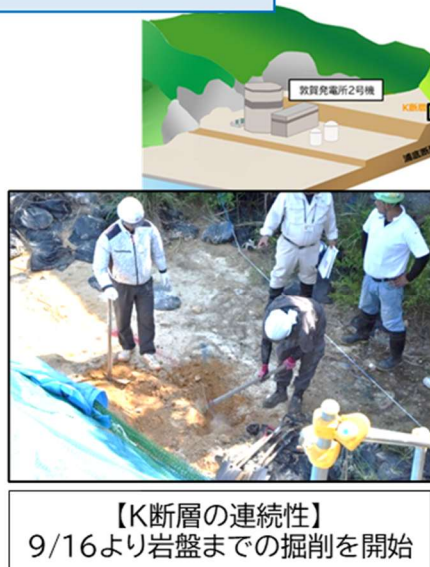
#### D-1トレンチでの追加調査

| 項目 | 調査目的 | 調査位置・概要 | 実施状況 |
|---|---|---|---|
| 1 K断層の分布と性状 | K断層の岩盤及び深部での分布や性状を確認し、その特徴を詳細に把握 | (1) K断層が屈曲している箇所における岩盤までの掘削や、D-1トレンチの地下深部までのボーリング調査を行う。 | 準備中 |
| 2 K断層の活動性 | K断層の活動年代を特定するための地質データを更に拡充 | (2) <ul style="list-style-type: none"> <li>D-1トレンチの北西法面のボーリング等による地質の詳細調査を行う。</li> <li>ふげん道路ピットの上載層から採取したブロックの内部構造をCTで確認する。</li> </ul> | 準備中 |

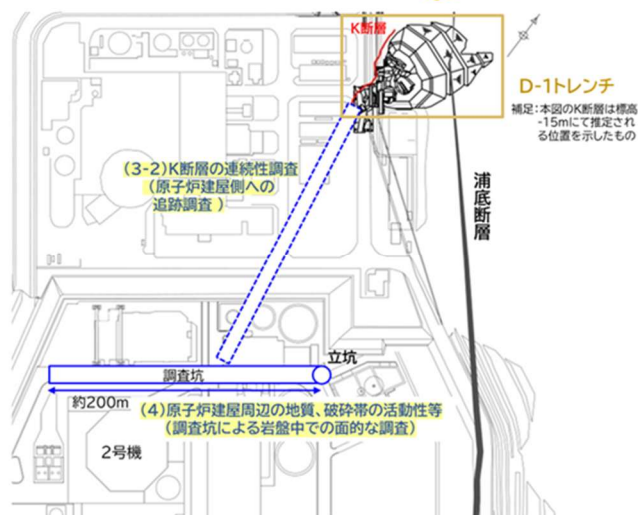
#### D-1トレンチ南方での調査

| 項目 | 調査目的 | 調査位置・概要 | 実施状況 |
|---|---|---|---|
| 3 K断層の連続性 | K断層の連続性の有無を、従来のボーリングデータによる評価に加え、岩盤面において直接確認 | (3-1) ふげん道路ピットを岩盤まで掘削し、K断層が南方に連続していないことを直接確認する。 | 現地調査中 |
| | | (3-2) ふげん道路ピットから敦賀発電所2号機原子炉建屋側への延長部において、調査坑によるK断層の追跡調査を行う。 | (3-1)の調査後に対応 |

2025年9月16日、現地における追加調査に着手いたしました。まずK断層の連続性調査に係る「ふげん道路ピット」の岩盤までの掘削作業から開始し、今後も準備が整った作業から、安全確保を最優先に順次進めてまいります。
