## 敦賀発電所の近況について

## 敦賀発電所2号機 新規規制基準適合性確認の申請に向けた現地調査

## 【その他の破碎帯等】調査坑の掘削

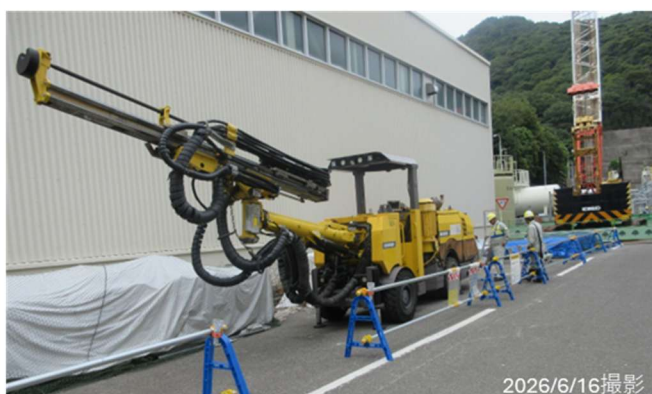
調査坑掘削用ドリル機

- ・1月末から実施していた立坑の掘削が完了し、6月18日から調査坑の掘削を開始しました。
- ・まずは立坑壁面に施工した補強材の一部をトンネル状に溶断し、水平方向に調査坑の掘削を行います。

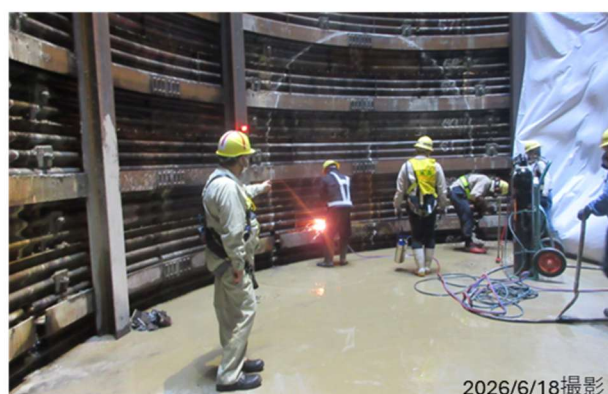
立坑内部から調査坑掘削を開始
