平成２３年　１月２４日
日本原子力発電株式会社

敦賀発電所１号機の第３３回定期検査開始について

敦賀発電所１号機　第３３回定期検査の概要

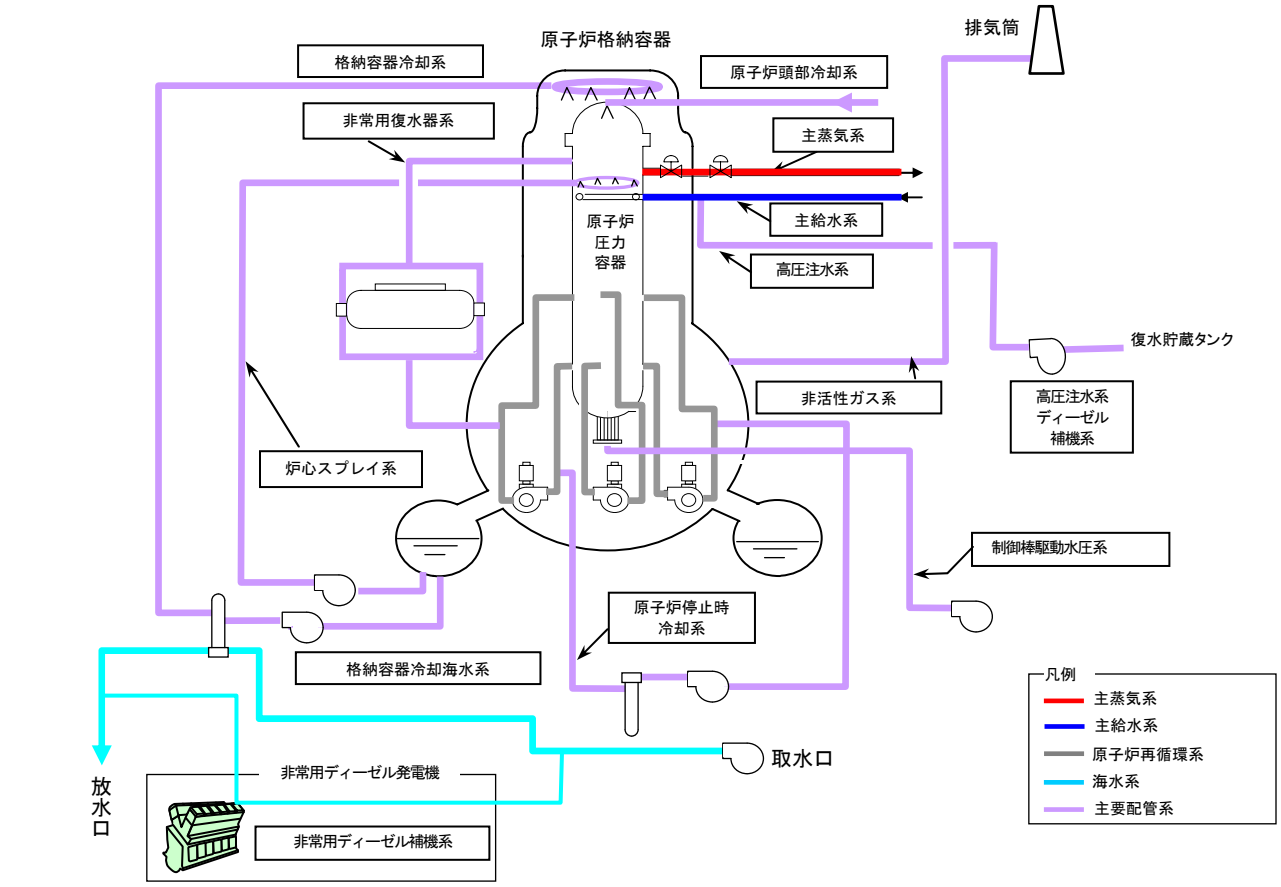
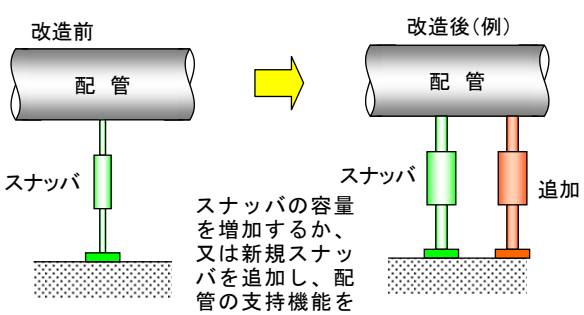
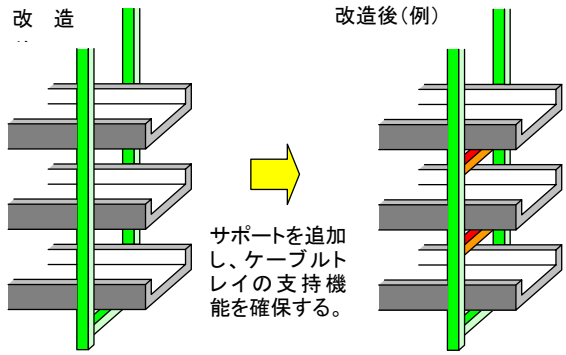
耐震裕度向上工事

既設設備の耐震裕度を一層向上させるため、格納容器冷却系等の配管サポートやケーブルトレイを強化します。

既設設備の耐震裕度を一層向上させるため、格納容器冷却系等の配管サポートやケーブルトレイを強化します。

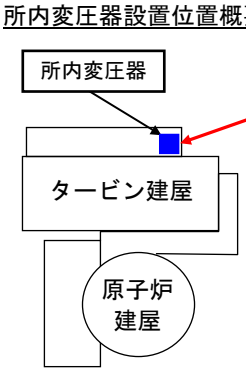
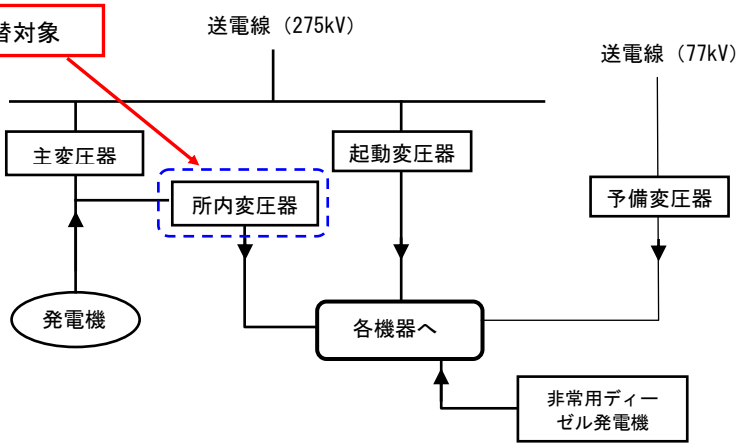
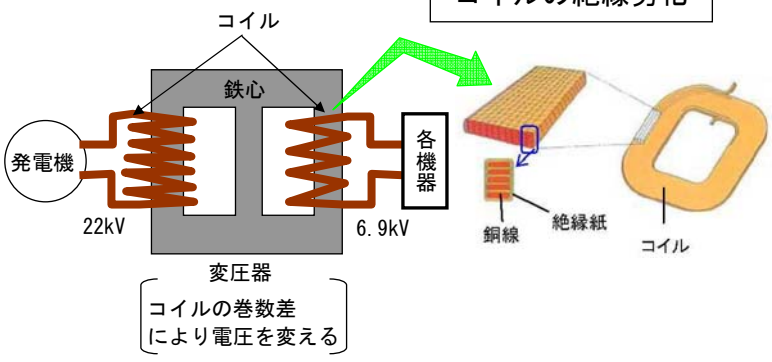
所内変圧器取替工事

所内変圧器のコイル絶縁性能が経年劣化の傾向にあることから、予防保全として所内変圧器を新品に取り替えます。

コイルの絶縁劣化

コイルは、銅線数本を絶縁紙で巻き上げたもので、絶縁油が入ったタンク内にある。

絶縁紙は、長期間、変圧器運転温度の熱影響等を受けることで機械的強度が低下（経年劣化）し、落雷等の衝撃的な電圧（外的要因）がコイルに加わった場合、絶縁紙が破れて絶縁破壊に至る可能性がある。

所内変圧器のコイル絶縁性能が経年劣化の傾向にあることから、予防保全として所内変圧器を新品に取り替えます。

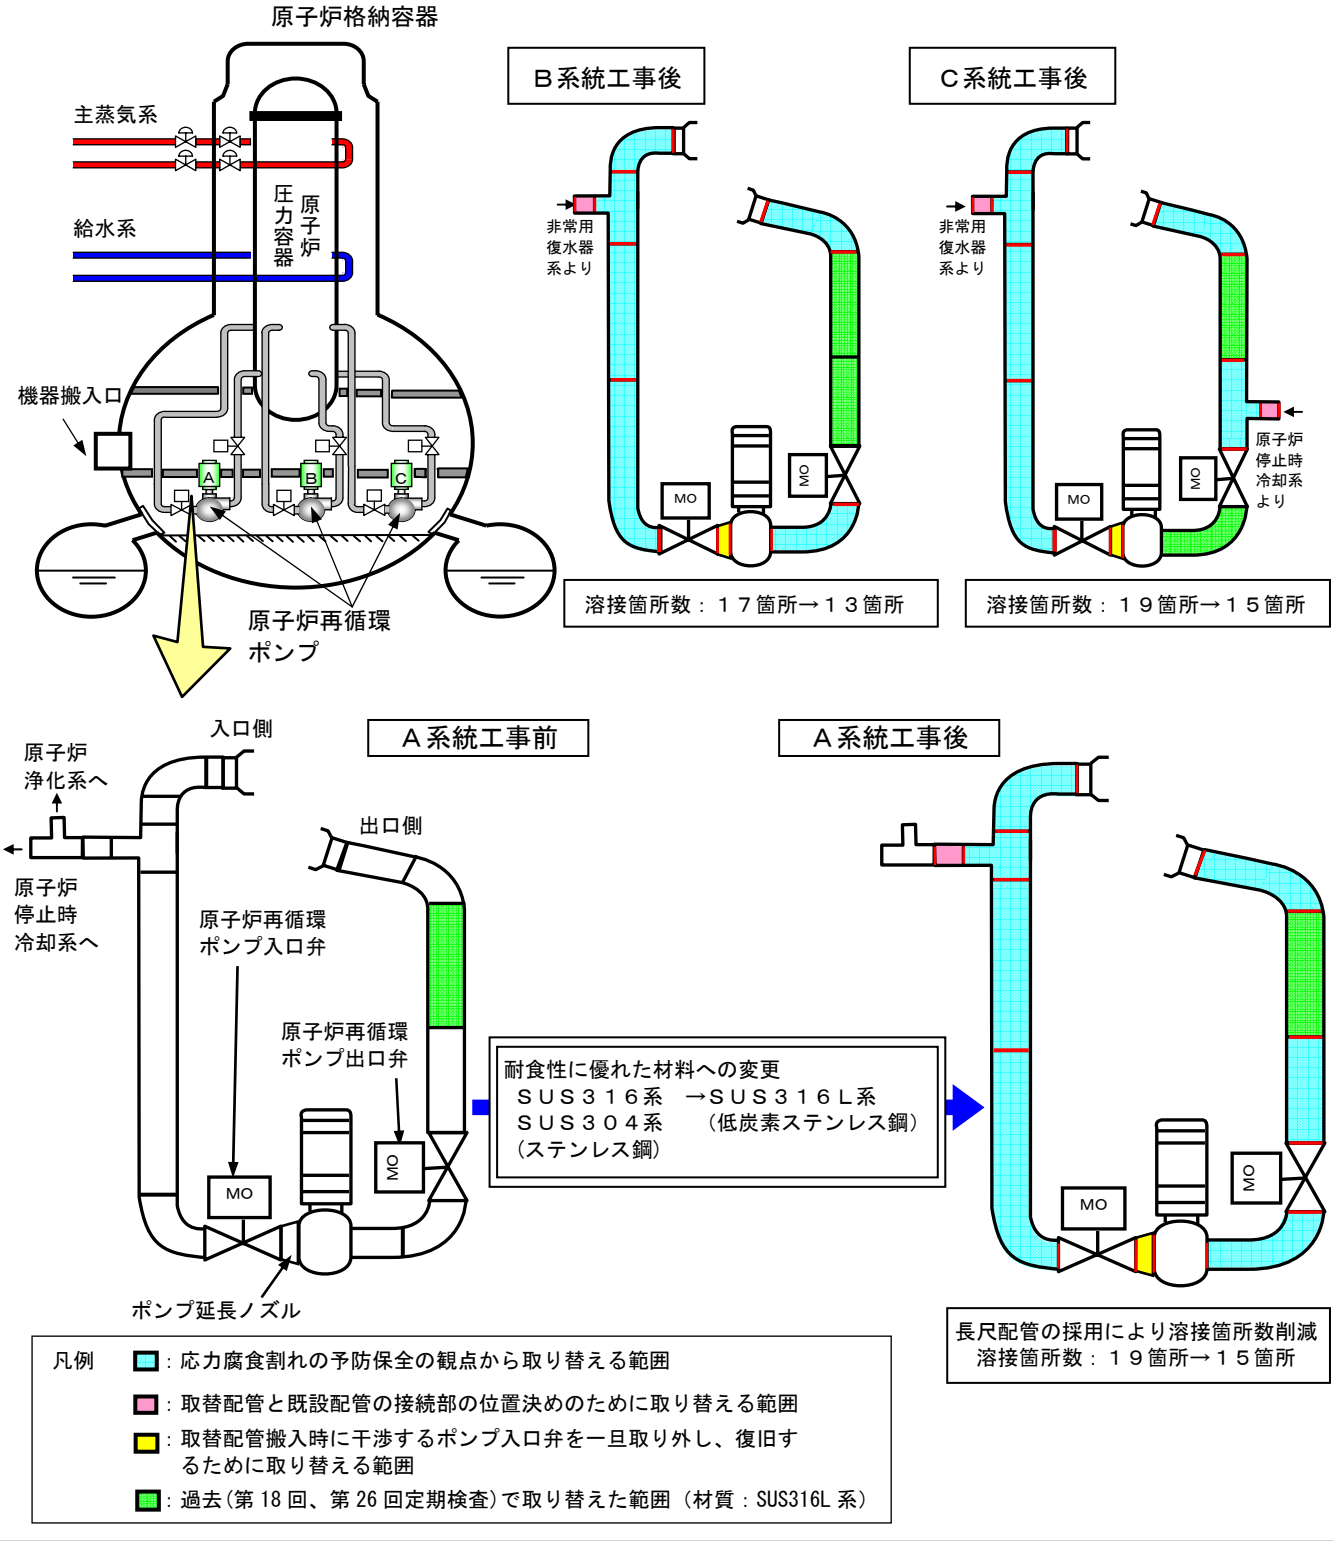
原子炉再循環系配管取替工事

原子炉再循環系配管について、応力腐食割れに対する予防保全の観点から、耐食性に優れた材料に取り替えます。また、この取り替え時の作業性を考慮し、原子炉再循環系につながる原子炉停止時冷却系および非常用復水器系の配管の一部、および原子炉再循環ポンプの延長ノズルについても取り替えます。

原子炉再循環系配管について、応力腐食割れに対する予防保全の観点から、耐食性に優れた材料に取り替えます。また、この取り替え時の作業性を考慮し、原子炉再循環系につながる原子炉停止時冷却系および非常用復水器系の配管の一部、および原子炉再循環ポンプの延長ノズルについても取り替えます。

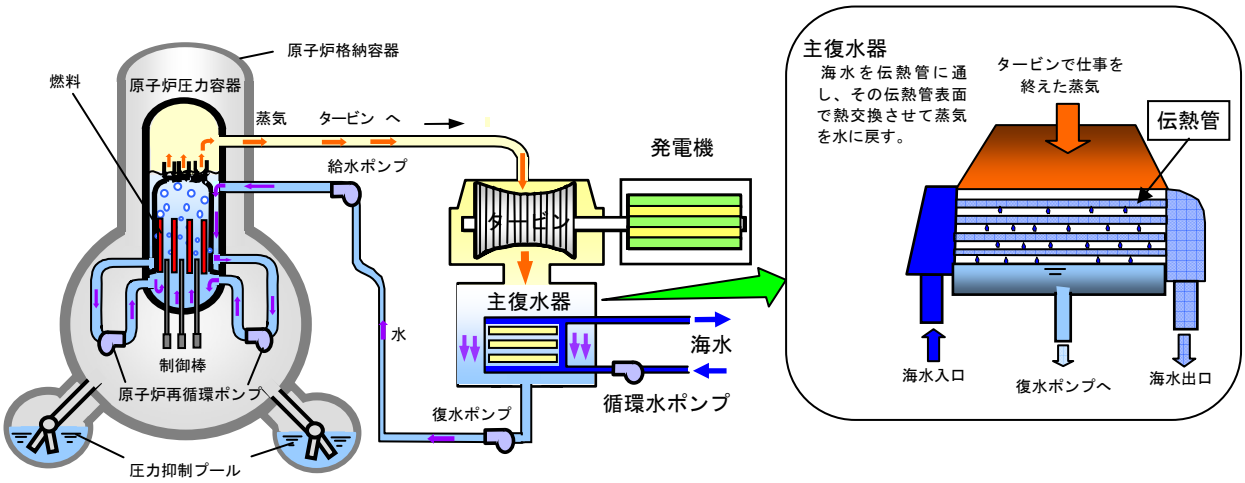
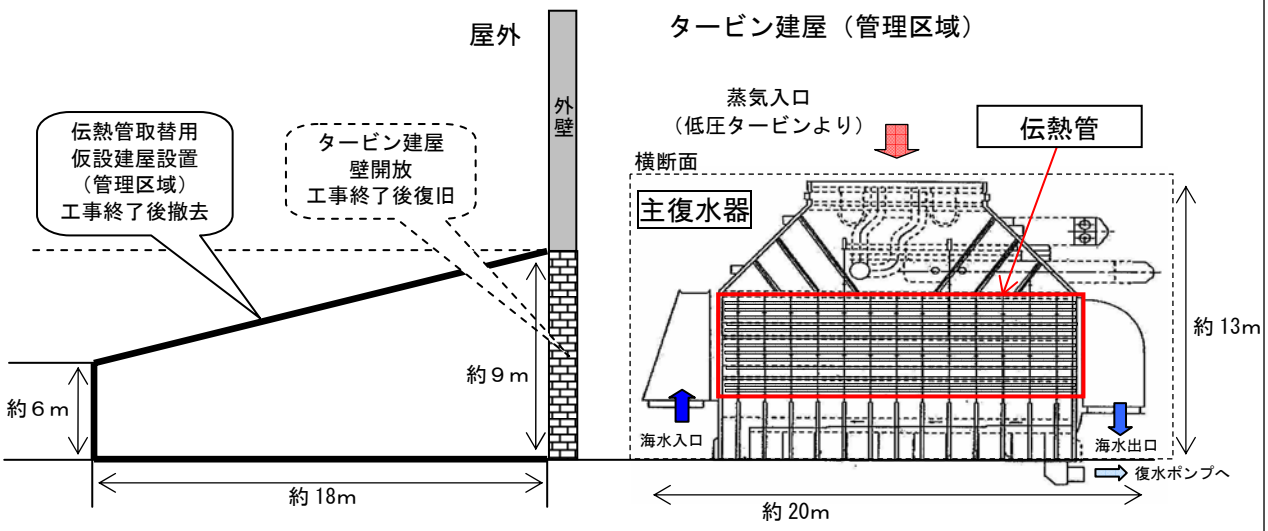
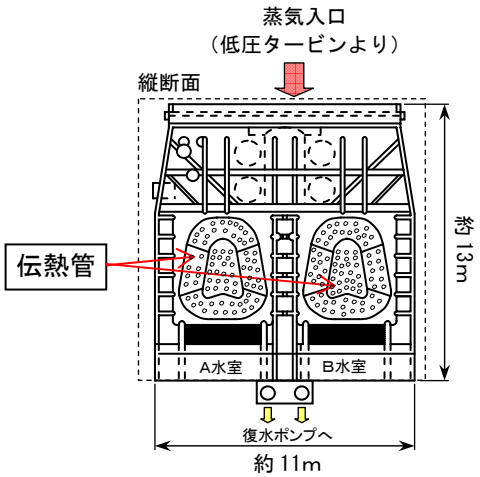
主復水器伝熱管修繕工事

主復水器伝熱管からの海水漏えいを防止するため、伝熱管の肉厚測定を行い、減肉が大きい伝熱管を取り替えます。

主復水器	
	Ａ水室	Ｂ水室
伝熱管総本数	11886 本	11886 本
伝熱管材質	黄銅	
施栓基準	減肉率 86%以上	
取替対象	渦流探傷検査（肉厚測定）の結果、減肉率が 66%以上のもの（施栓済みのものを除く）

主復水器伝熱管からの海水漏えいを防止するため、伝熱管の肉厚測定を行い、減肉が大きい伝熱管を取り替えます。

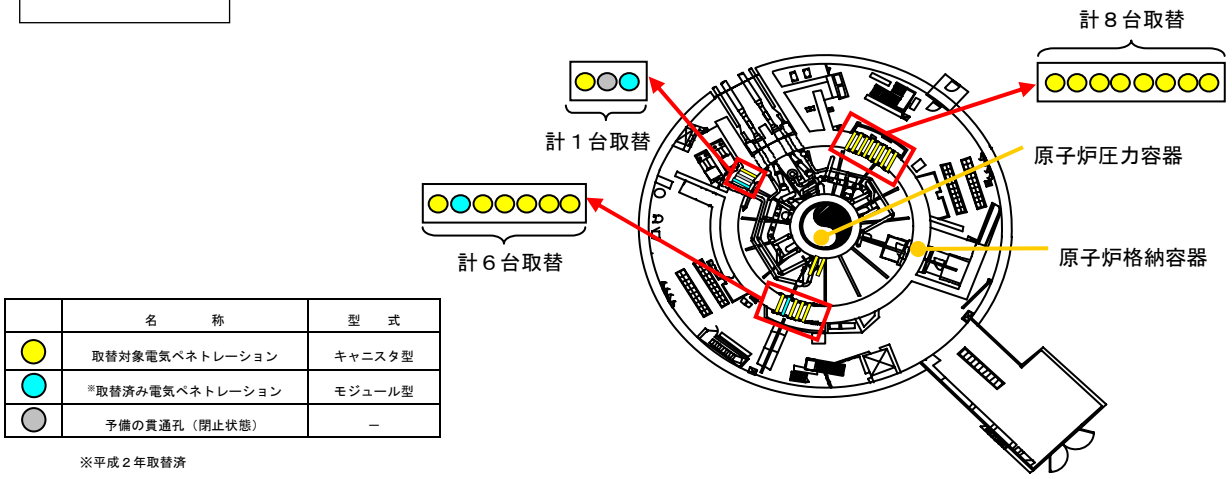
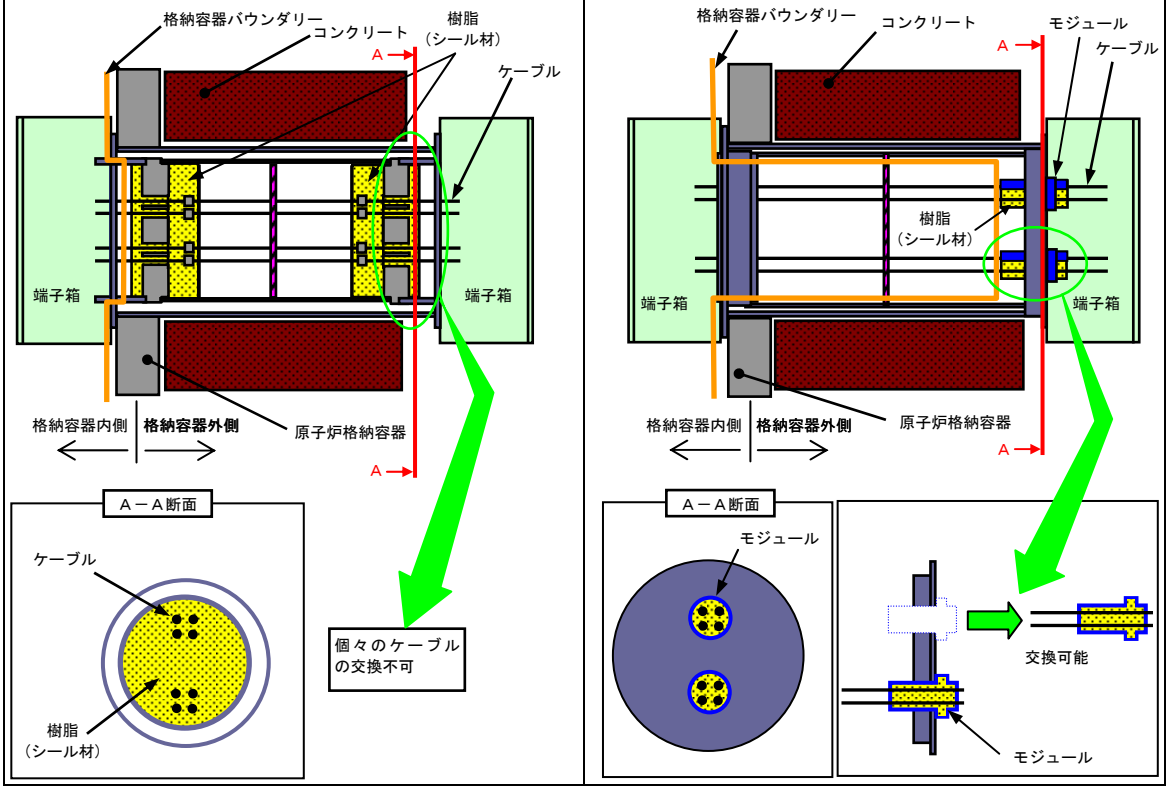
原子炉格納容器電気ペネトレーション取替工事

電気ケーブルが通っている原子炉格納容器の貫通部（電気ペネトレーション）について、気密性を保つ樹脂の経年劣化に対する予防保全として電気ペネトレーションを新品に取り替えます。

取替前（キャニスタ型）	取替後（モジュール型）
キャニスタ型の特長 （１）貫通部に一体構造で形成し、両側でシールする構造。	モジュール型の特長 （１）シール部を個別化し、両側でシールする構造。 個々のモジュール単位で交換可能。

電気ケーブルが通っている原子炉格納容器の貫通部（電気ペネトレーション）について、気密性を保つ樹脂の経年劣化に対する予防保全として電気ペネトレーションを新品に取り替えます。

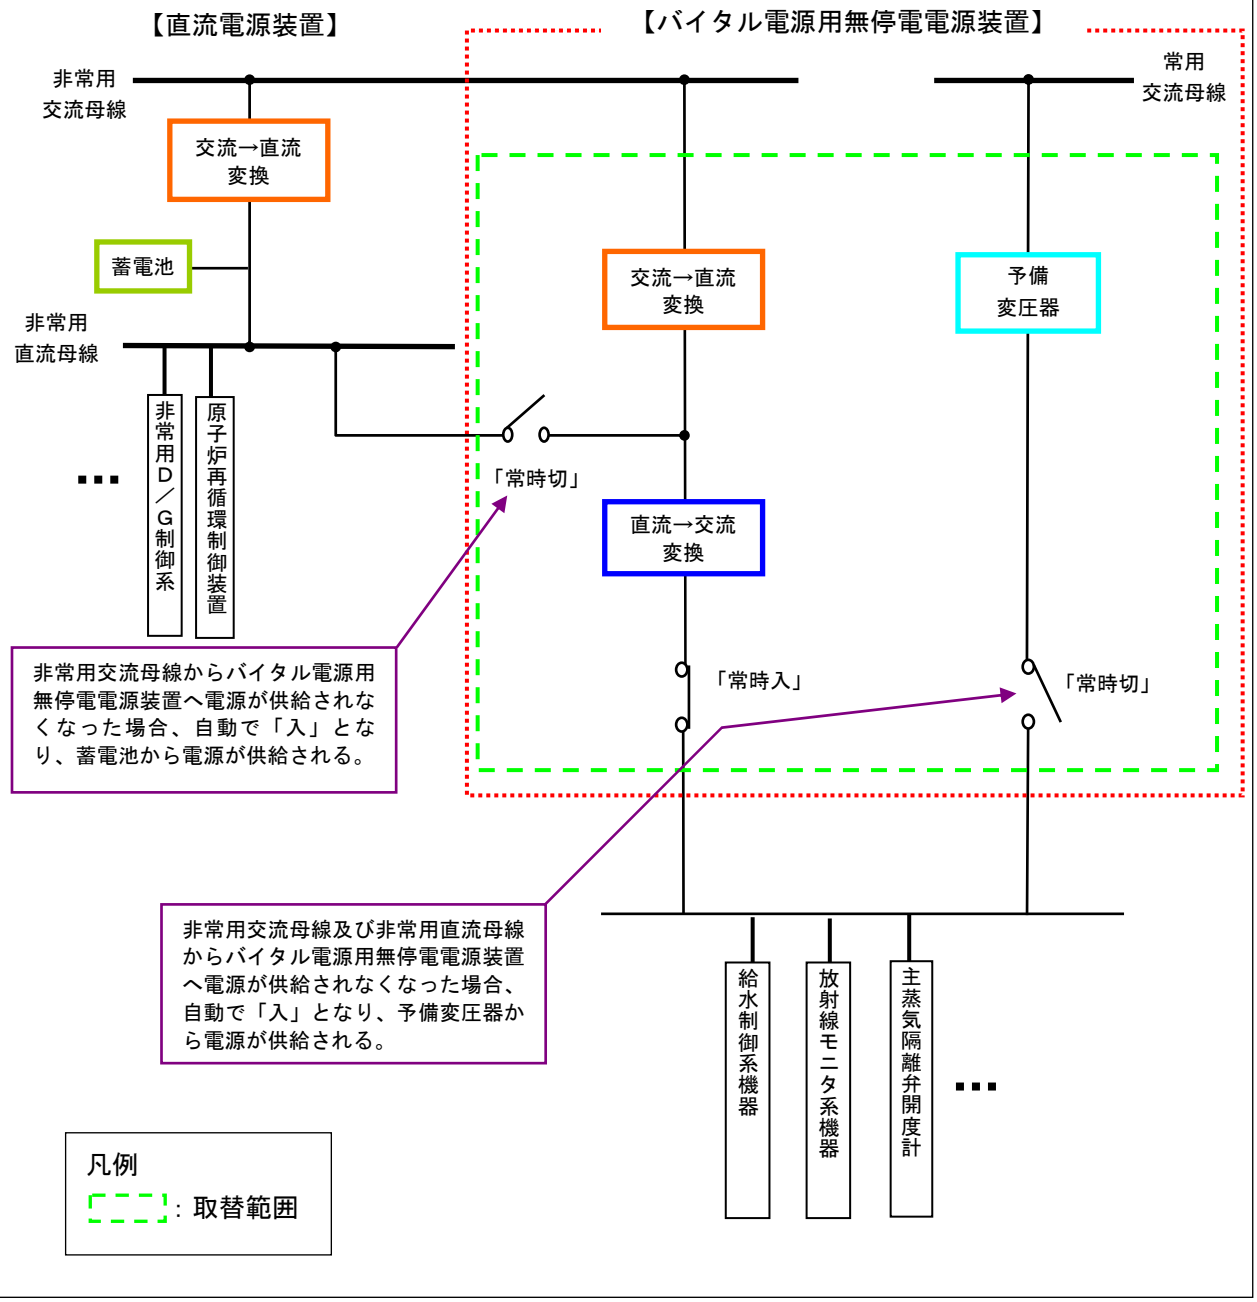
バイタル電源用無停電電源装置取替工事

給水制御系等の主要な制御系設備に電源を供給しているバイタル電源用無停電電源装置の電子部品が製造中止となったことから、今後の保守性を考慮し、最新設計のものに取り替えます。

給水制御系等の主要な制御系設備に電源を供給しているバイタル電源用無停電電源装置の電子部品が製造中止となったことから、今後の保守性を考慮し、最新設計のものに取り替えます。

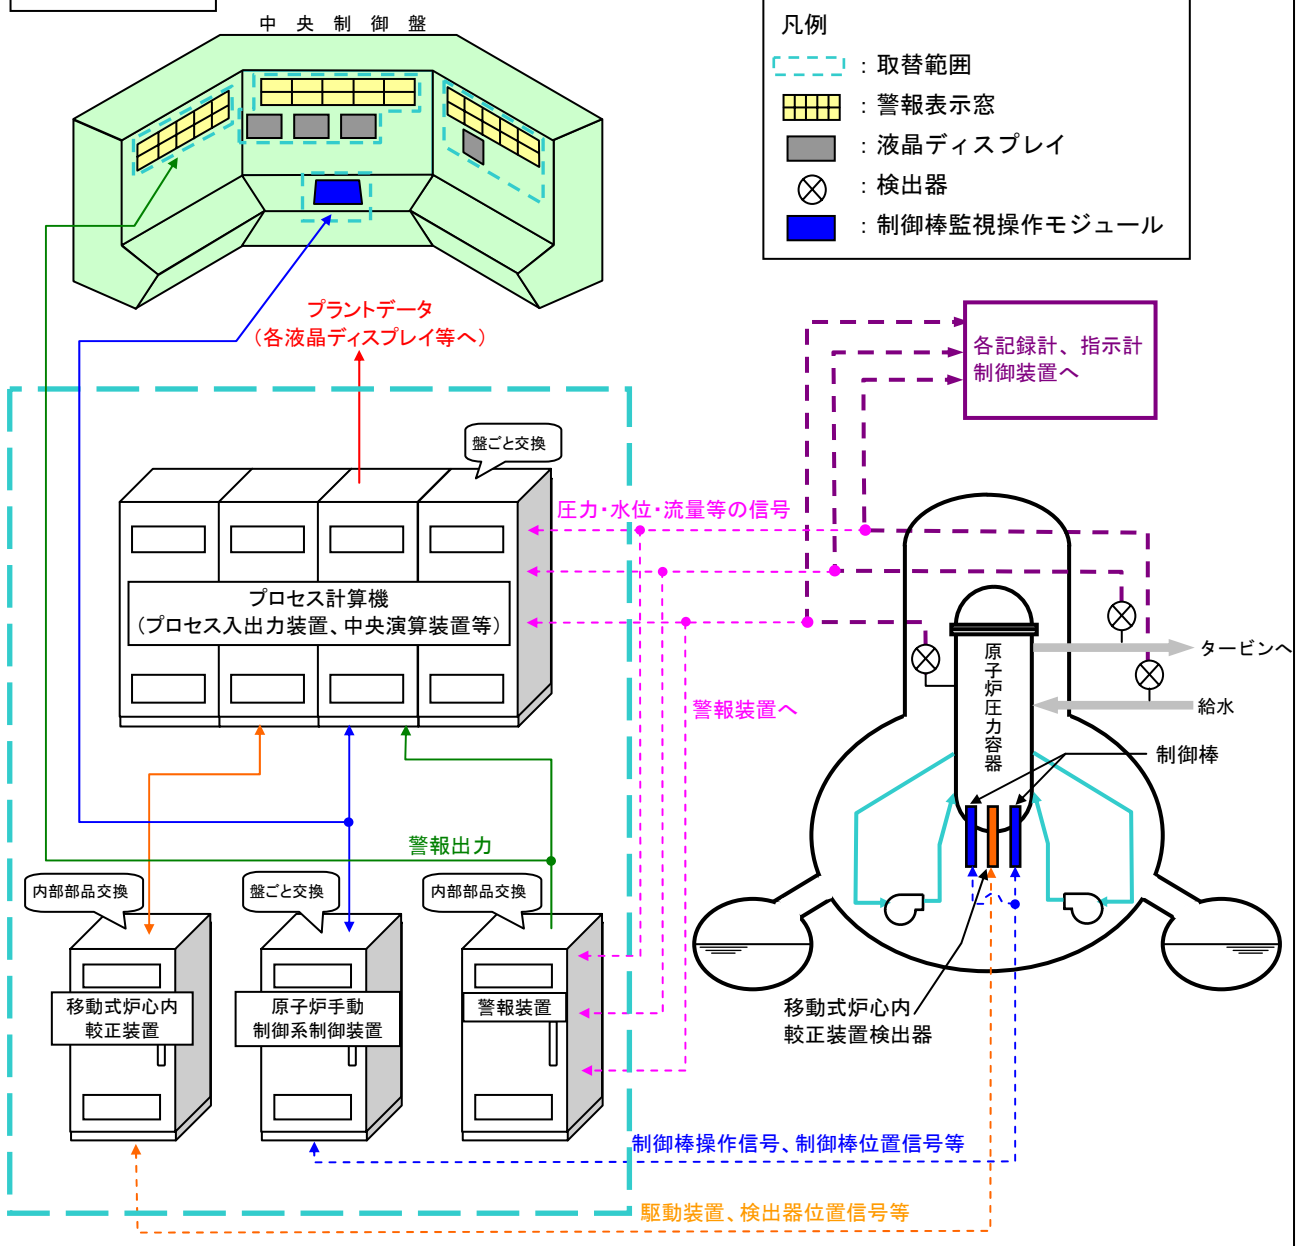
プロセス計算機等取替工事

プラント運転データの監視を行うプロセス計算機や原子炉手動制御系制御装置、移動式炉心内較正装置、警報装置の電子部品が製造中止となったことから、今後の保守性を考慮し、最新設計のものに取り替えます。

プラント運転データの監視を行うプロセス計算機や原子炉手動制御系制御装置、移動式炉心内較正装置、警報装置の電子部品が製造中止となったことから、今後の保守性を考慮し、最新設計のものに取り替えます。

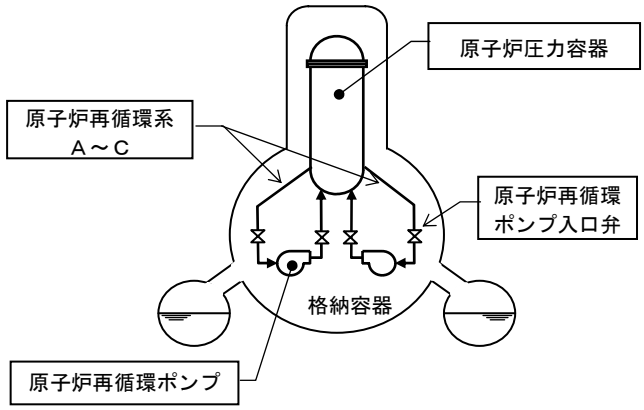
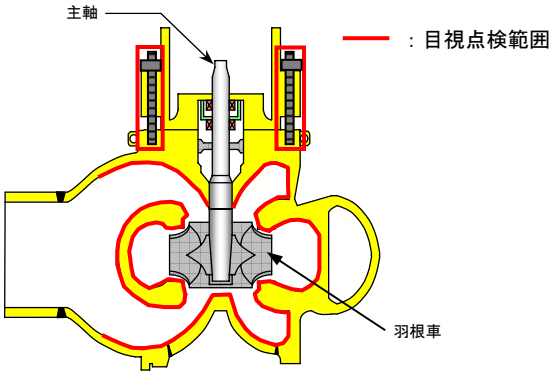
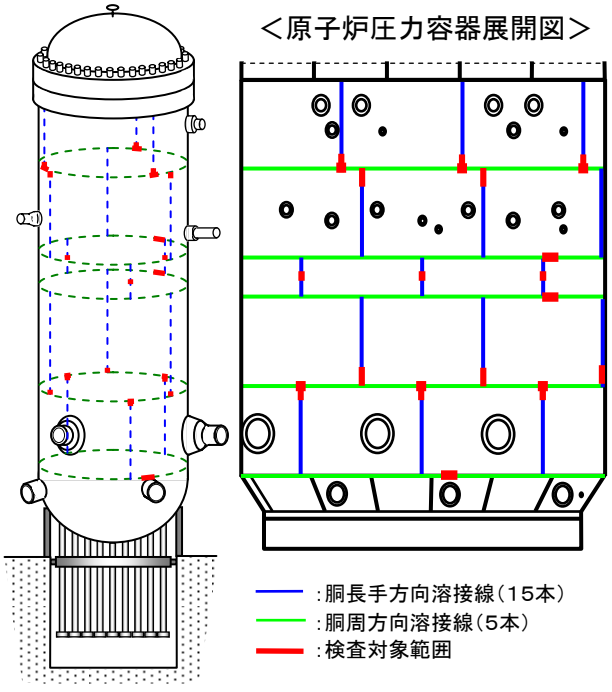
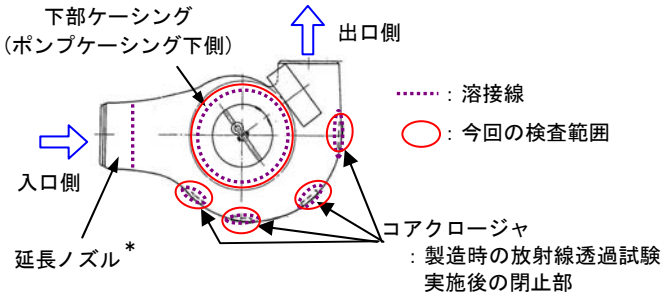
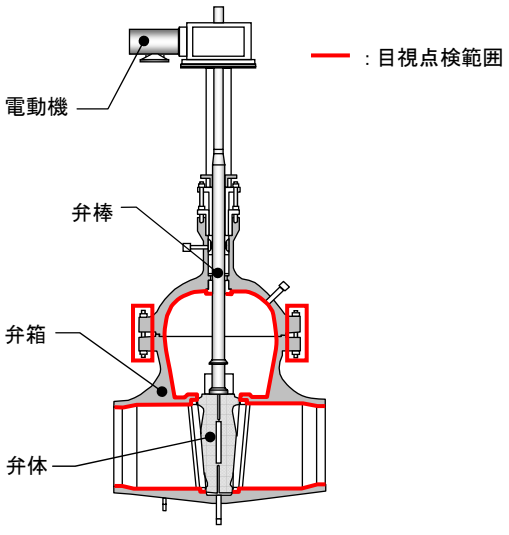
原子炉圧力容器等の供用期間中検査工事

※：今定期検査で行う原子炉再循環系配管の取替範囲を検討していた際に、原子炉再循環ポンプのケーシングに溶接箇所が存在する可能性が認められたため、湿分分離器ドレンタンクフランジ部からの漏えいに伴う停止中（平成22年６月10日～７月30日）に現場調査を行いました。その結果、溶接箇所が確認されたため、浸透探傷検査を行い健全性を確認しました。溶接箇所は供用期間中検査の対象であることから、今回の定期検査から供用期間中の検査に反映し、点検を実施していくこととしました。

供用期間中検査として、原子炉圧力容器溶接部の超音波探傷検査、原子炉再循環ポンプＢのケーシング内面等の目視検査、原子炉再循環ポンプ３台のケーシング溶接部の浸透探傷検査、原子炉再循環ポンプＣ入口弁の内面等の目視検査を行い健全性を確認します。

1. 胴長手方向
　15溶接線（39306mm）の10%が対象。
　溶接線4300mm について検査を行なう。
2. 胴周方向
　5溶接線（72935mm）の5%が対象。
　溶接線3750mm について検査を行なう。

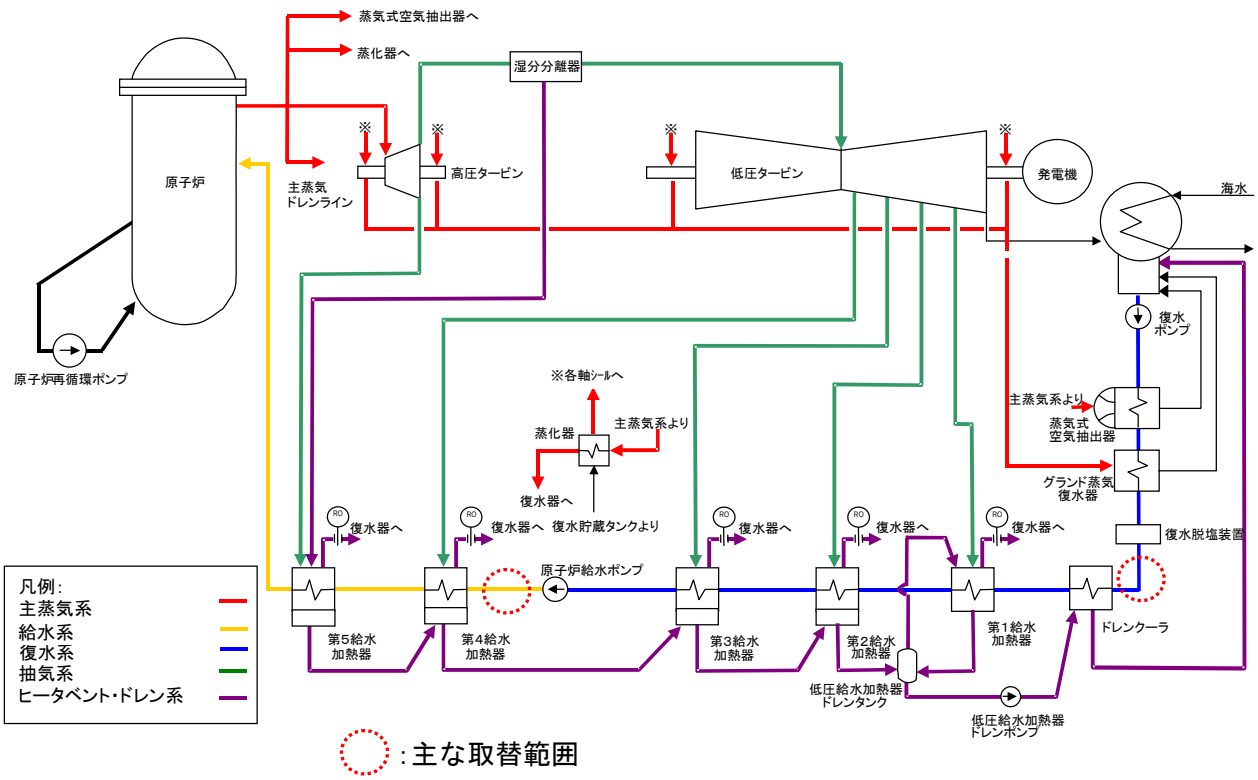
給水・復水系統の配管肉厚検査

当社が定めた配管肉厚管理点検計画に基づき、給水・復水系等の配管 298 箇所について、超音波検査（肉厚測定）等を実施します。

「配管肉厚管理手引書」の点検対象部位	今回定期検査開始時点での未点検部位	今回点検実施部位
主要点検部位	１，４３７	０	２１３
その他点検部位	８６９	０	８５
合　　計	２，３０６	０	２９８

過去の点検で減肉が認められる部位		炭素鋼 ⇒低合金鋼又は炭素鋼
必要最小厚さとなるまでの期間が５年未満の箇所	４	
必要最小厚さとなるまでの期間が５年以上の箇所	４３	
合　　計	４７

また、過去の点検で減肉が認められる部位 47 箇所を炭素鋼または耐食性に優れた低合金鋼の配管に取り替えます。
