敦賀発電所2号炉
「敷地の地形，地質・地質構造について」
に関する審査資料の記載の不備について
（補足説明資料2　個々の記載の不備の具体的内容・類型化）
再点検結果

令和元年10月11日

日本原子力発電株式会社

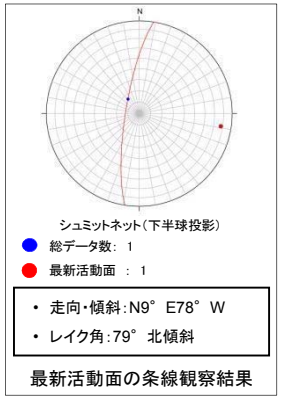
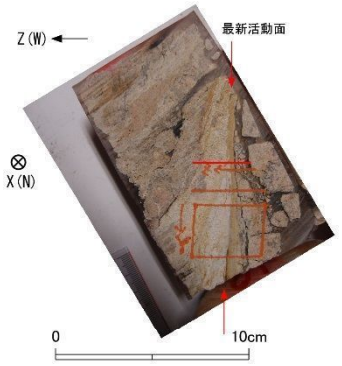
1（分類A）①
　作業用の非表示セルに手入力する際に誤った角度を入力した。なお，非表示セルの計算結果（この場合誤った計算結果）の転記も誤った。
2（分類D）②
　断層ガウジ・断層角礫の有無について転記元の性状一覧表から転記したが，転記元の記載が誤っていたため，正しい記載に修正したもの。
3（分類D）③
　明瞭なせん断構造・変形構造の有無について転記元の性状一覧表から転記したが，転記元の記載が誤っていたため，正しい記載に修正したもの。

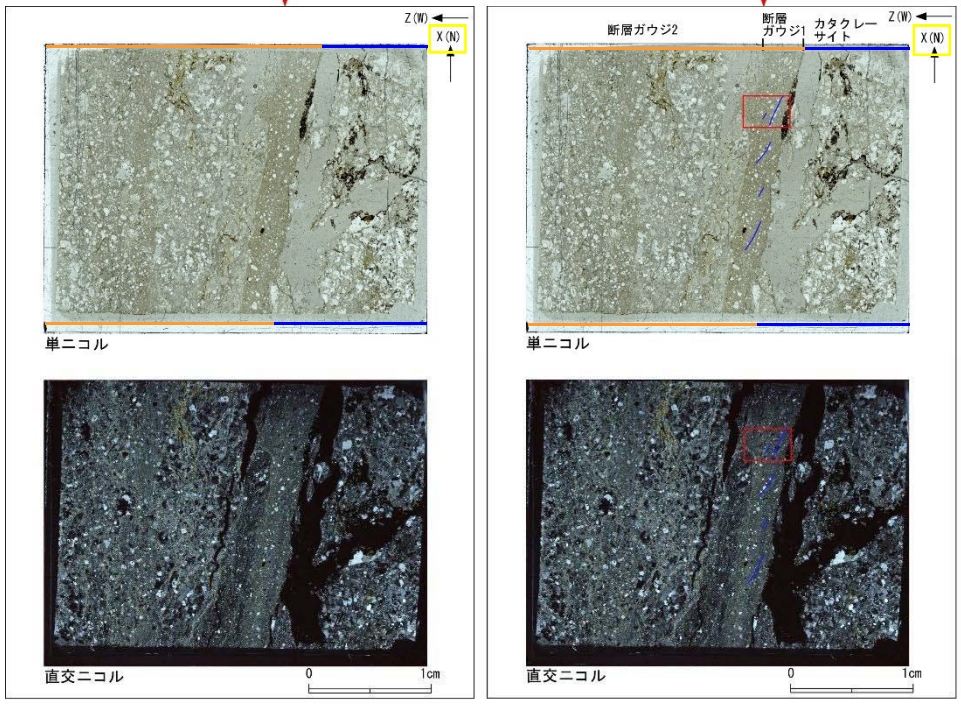
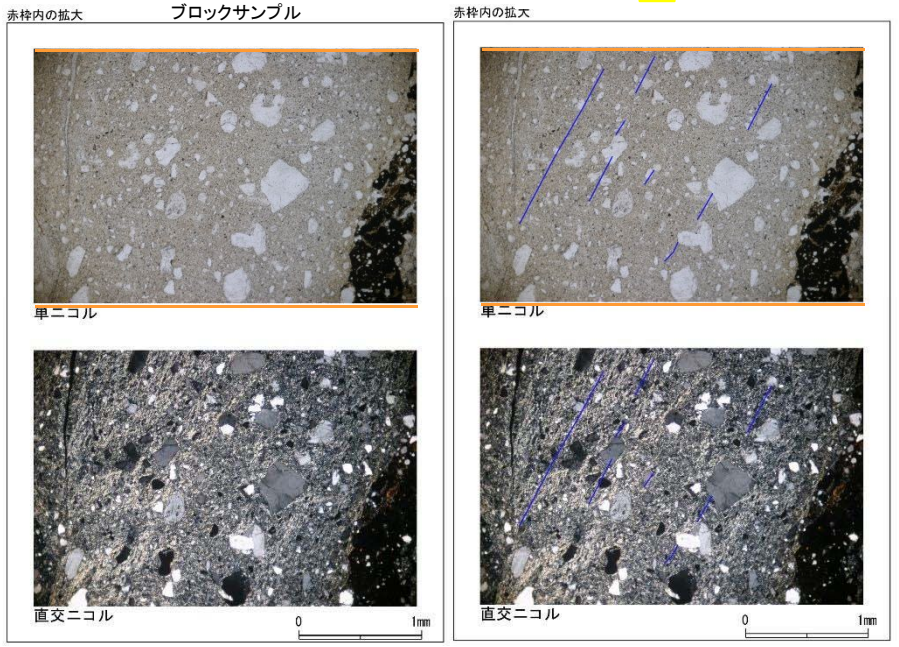
薄片試料観察結果（1号炉原子炉建屋付近）（H19-No.4孔）（その2）

4(分類E)①
薄片作成方向を示したもの。
書式を転用した際に正しい方向への修正を失念した。

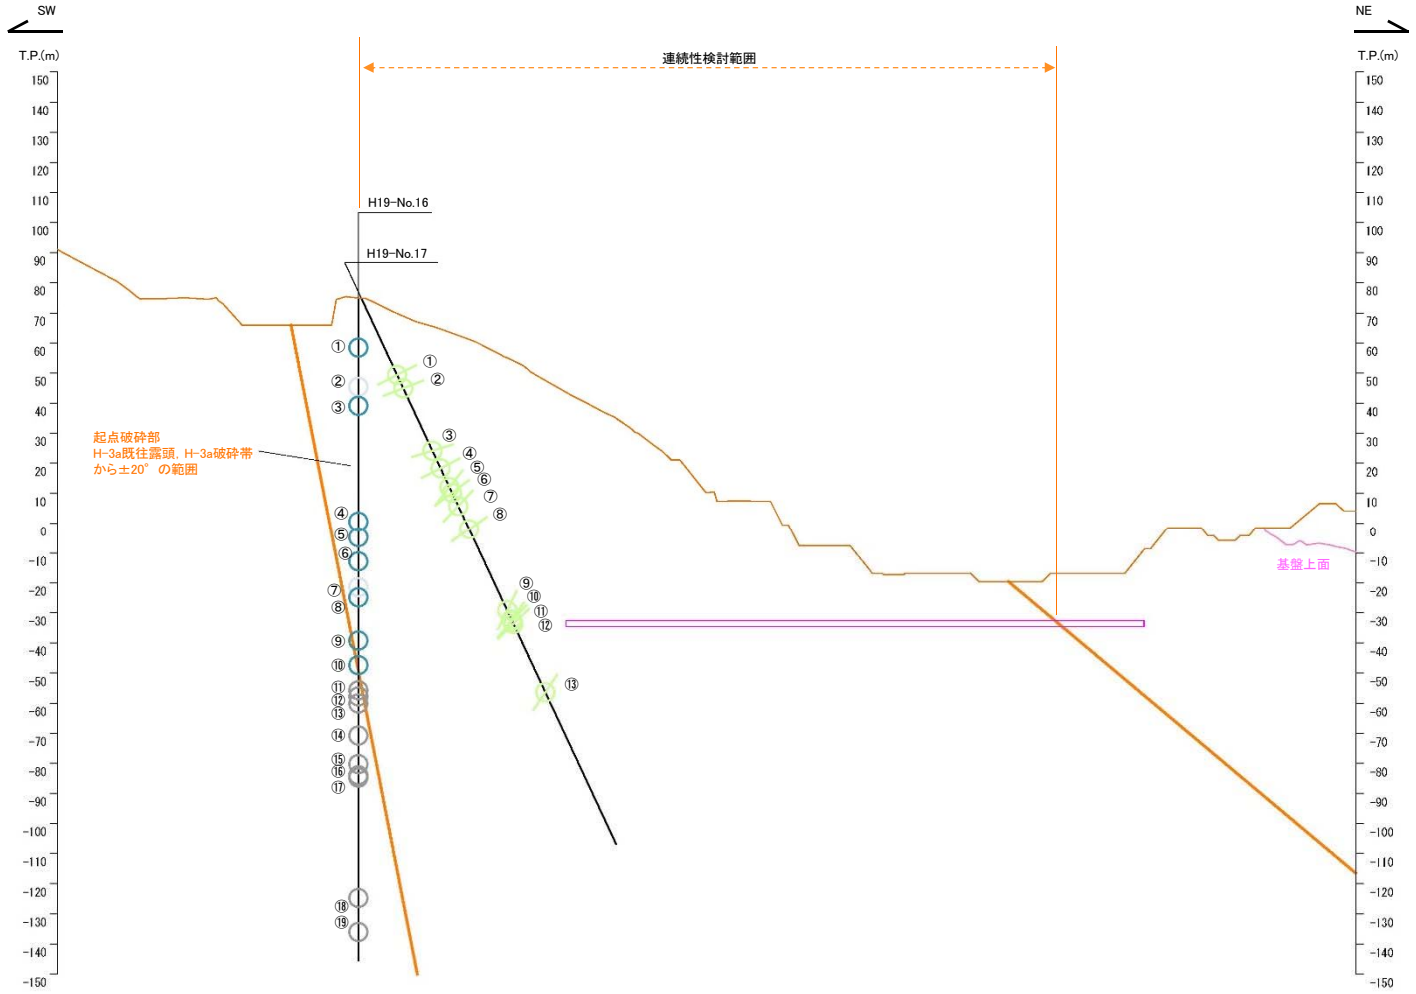
27，28（分類D）①
起点破砕部を破砕幅の大きい順に表にしたもの。破砕幅の修正に伴い検討の順番が変わった。

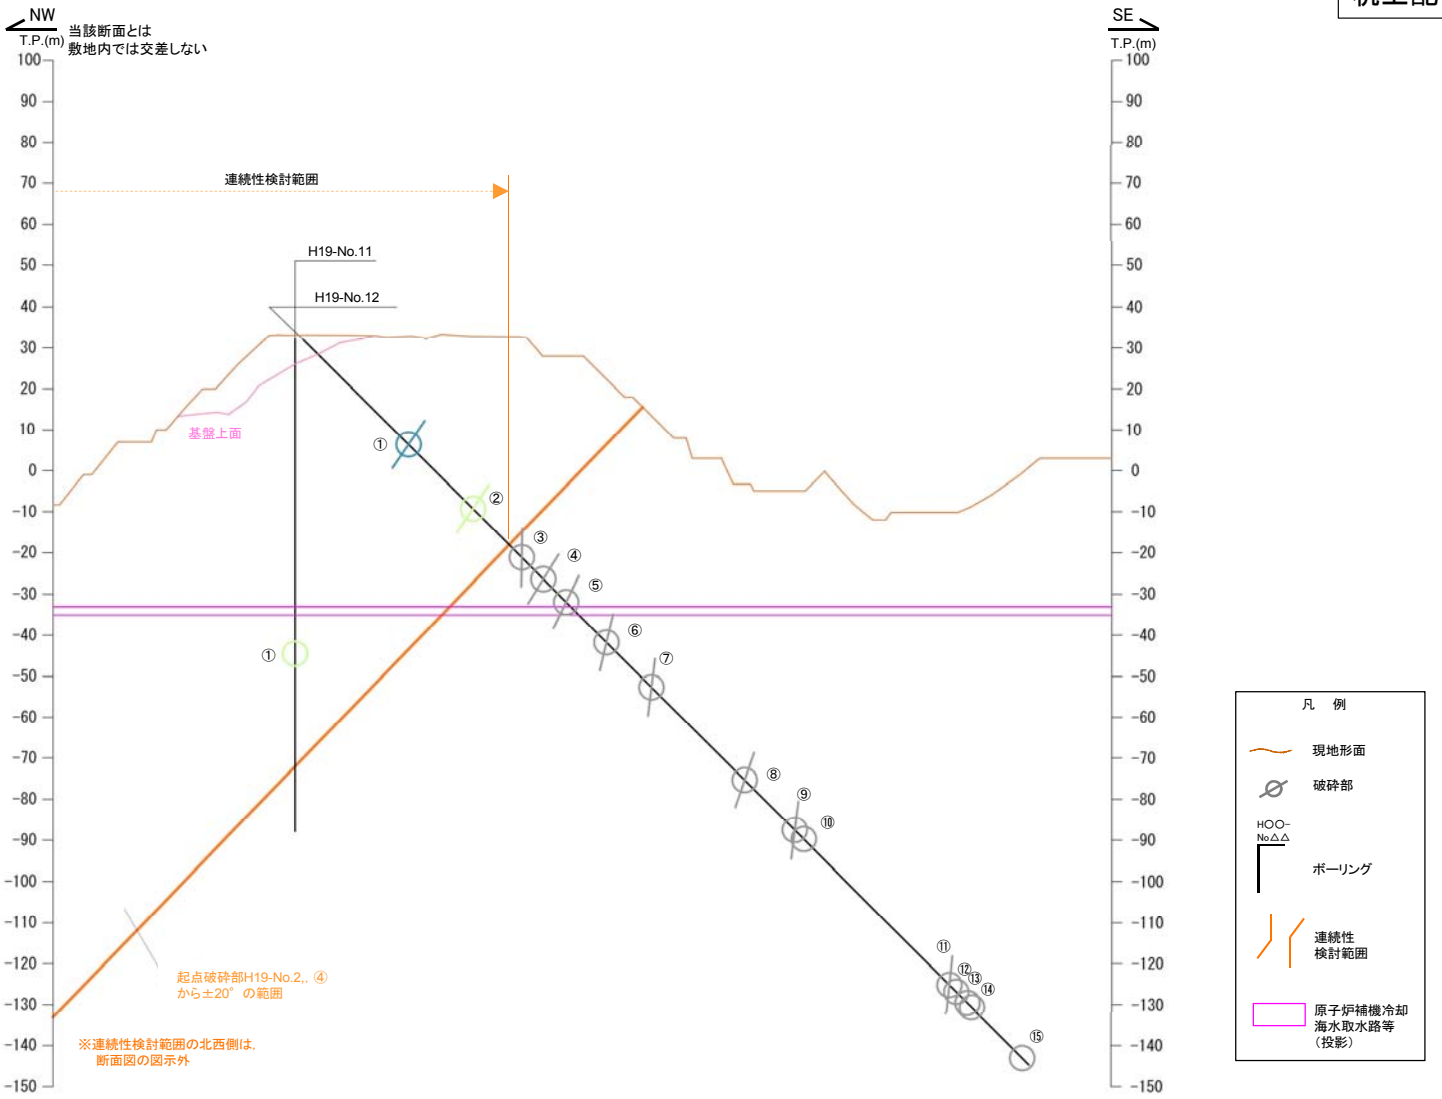
33(分類A)①
作業用の非表示セルに手入力する際に誤った角度を入力した。

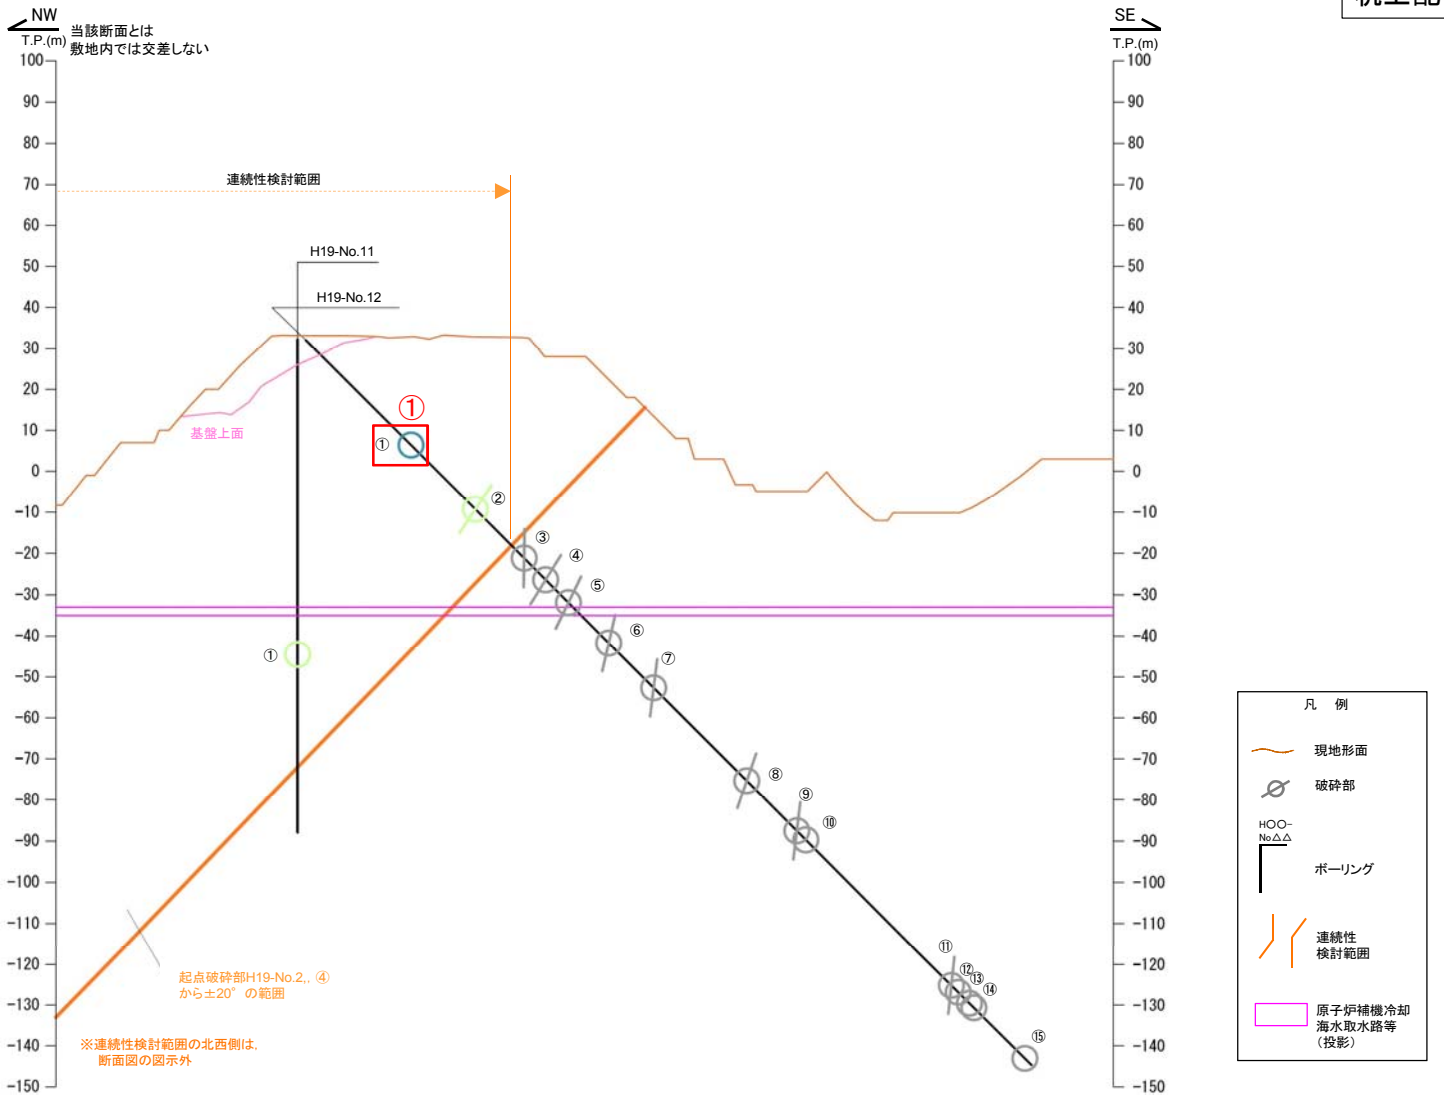
連続性評価の具体的プロセス(原子炉補機冷却海水取水路等，起点破砕部：H19-No2，④)

34(分類A)①
H30年11月30日審査会合にて説明した当該破砕部の傾斜を見直した結果を本断面に反映していなかった。

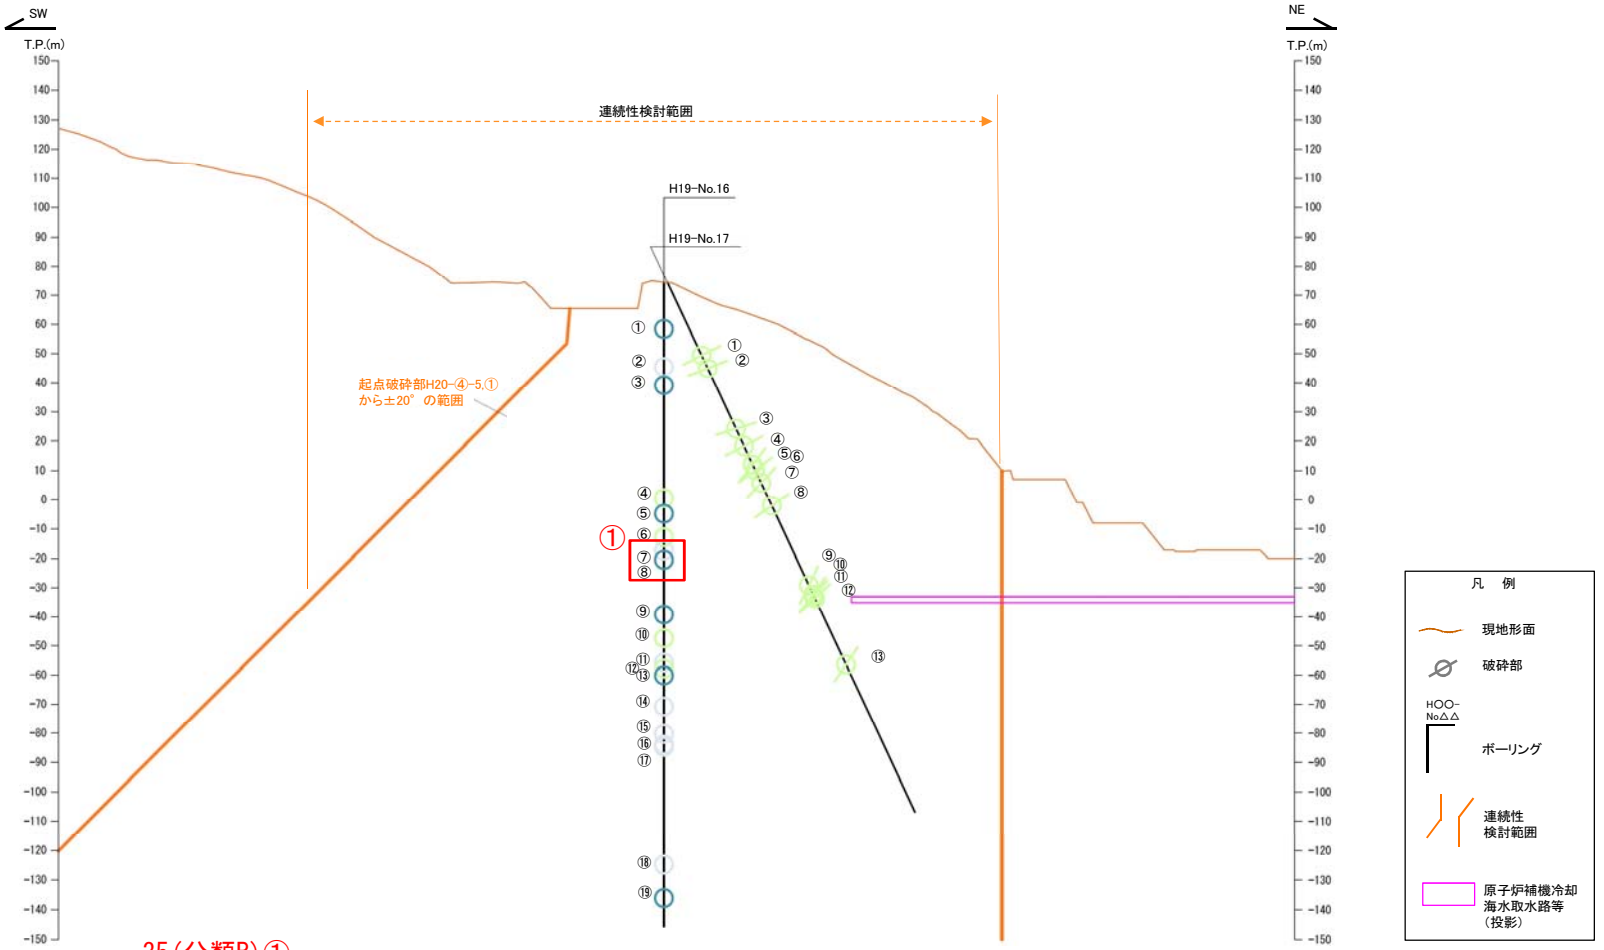
連続性評価の具体的プロセス(原子炉補機冷却海水取水路等，起点破砕部：H20-④-5，①)

35(分類B)①
破砕部の位置を視覚的に示したもの。破砕部をプロットする際に位置を誤った。

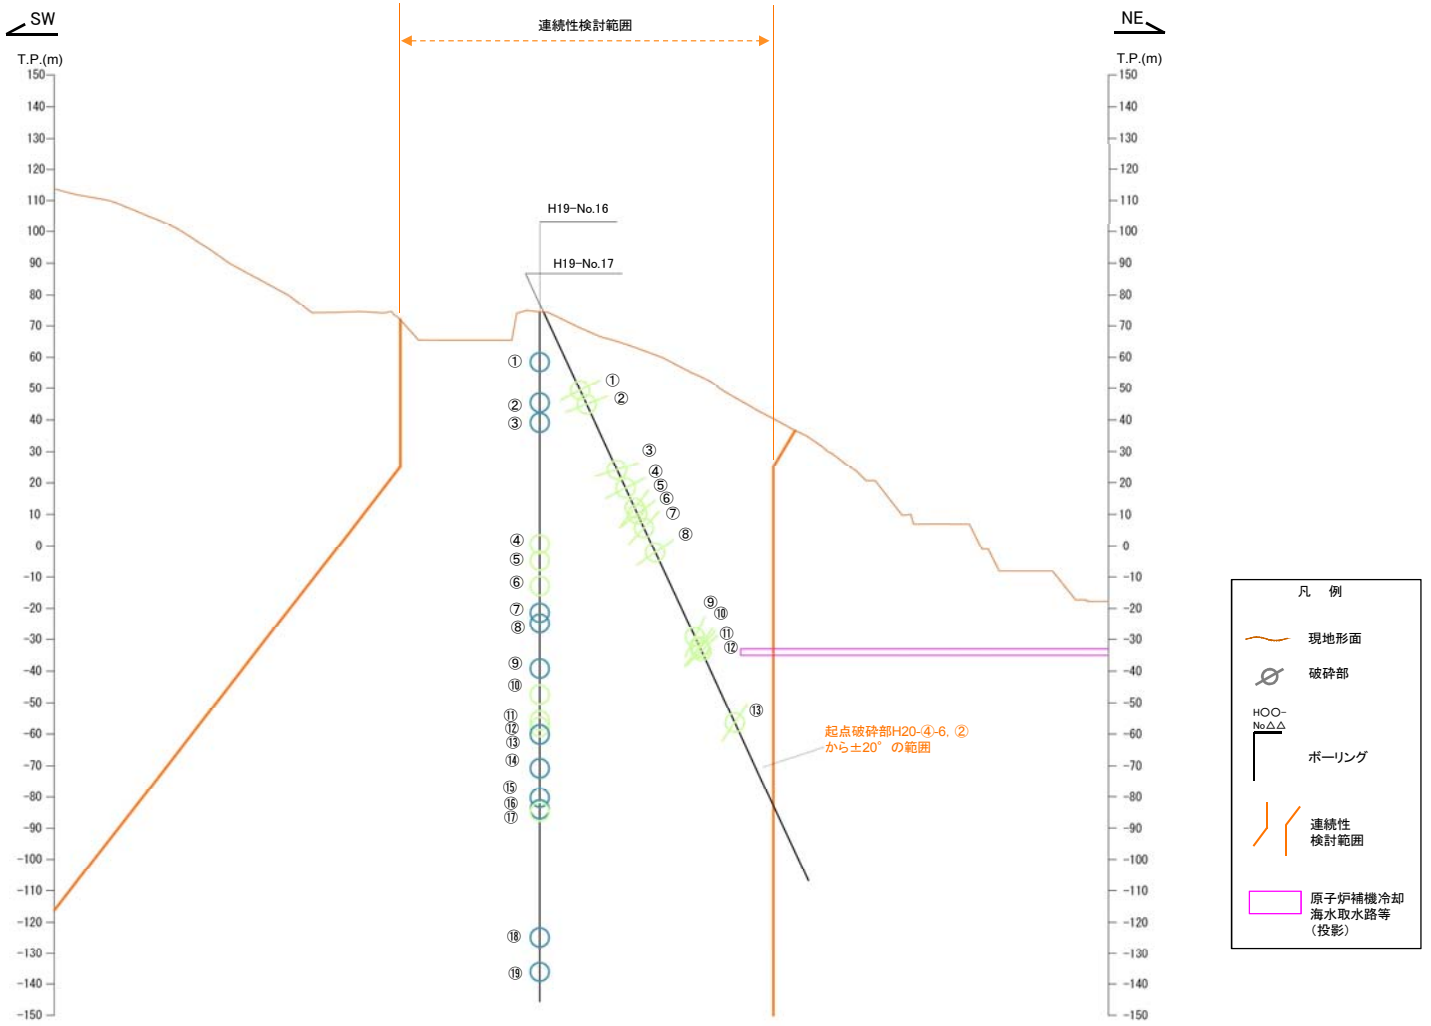
47(分類B)①
破砕部の位置を視覚的に示したもの。破砕部をプロットする際に位置を誤った。

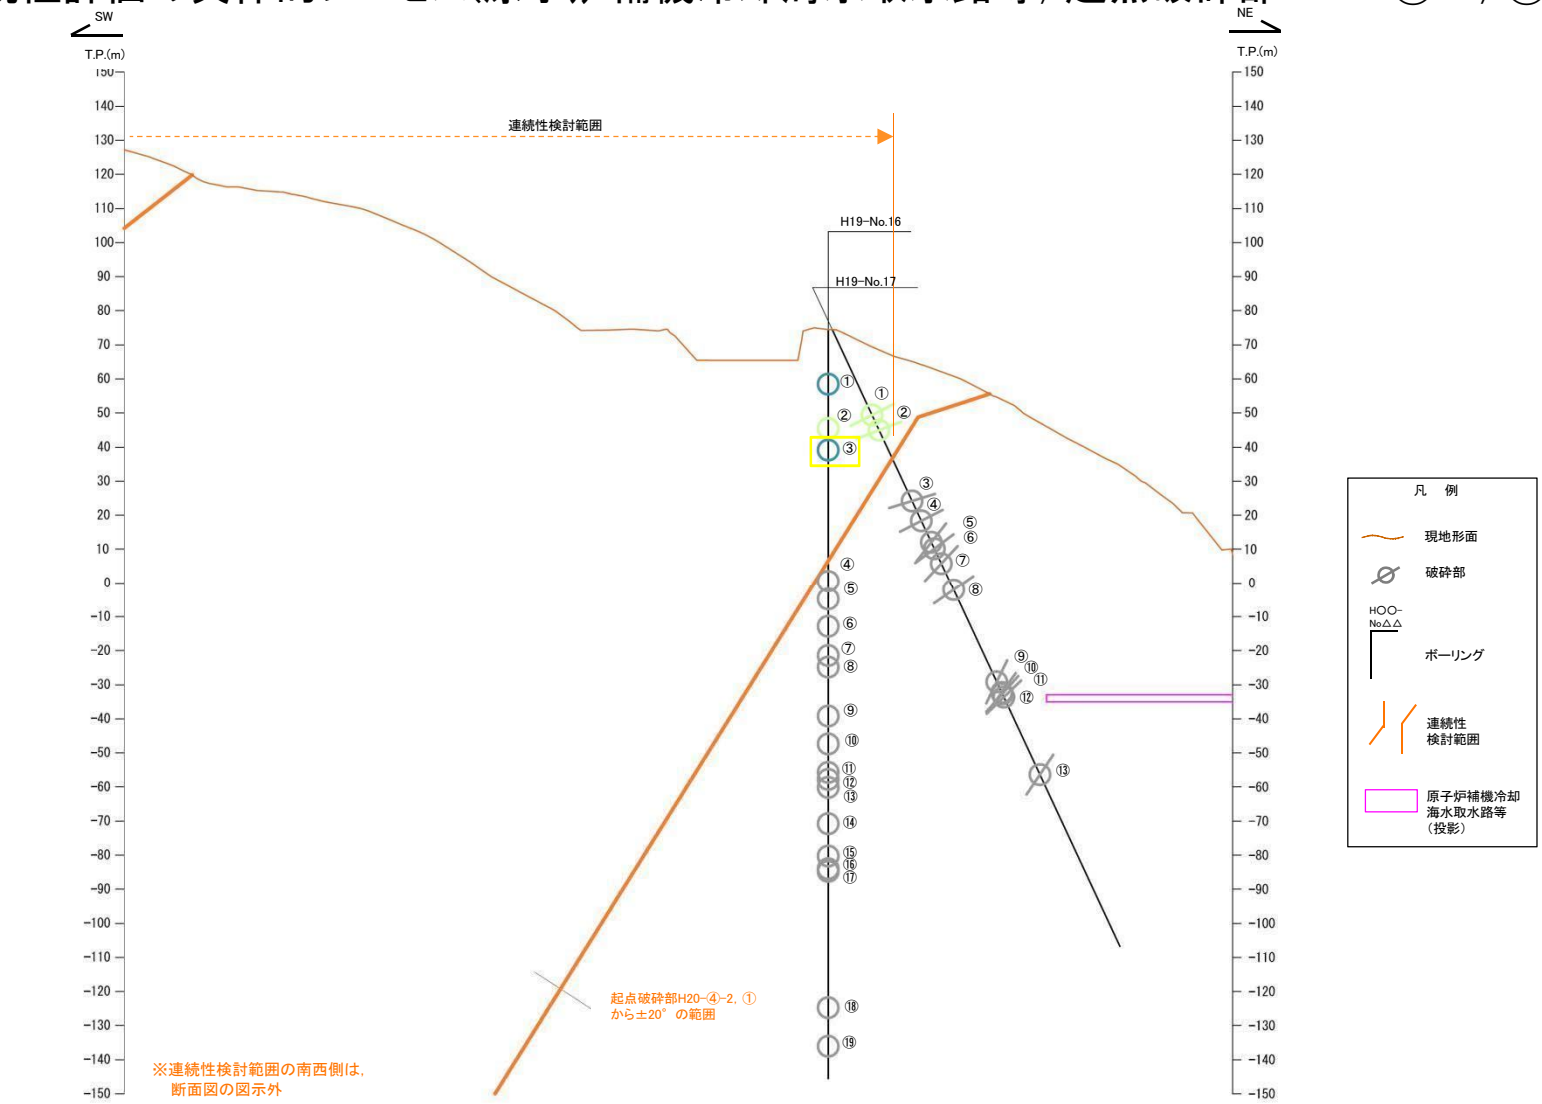
76(分類A)①
作業用の非表示セルに手入力する際に誤った方位記号を入力した。

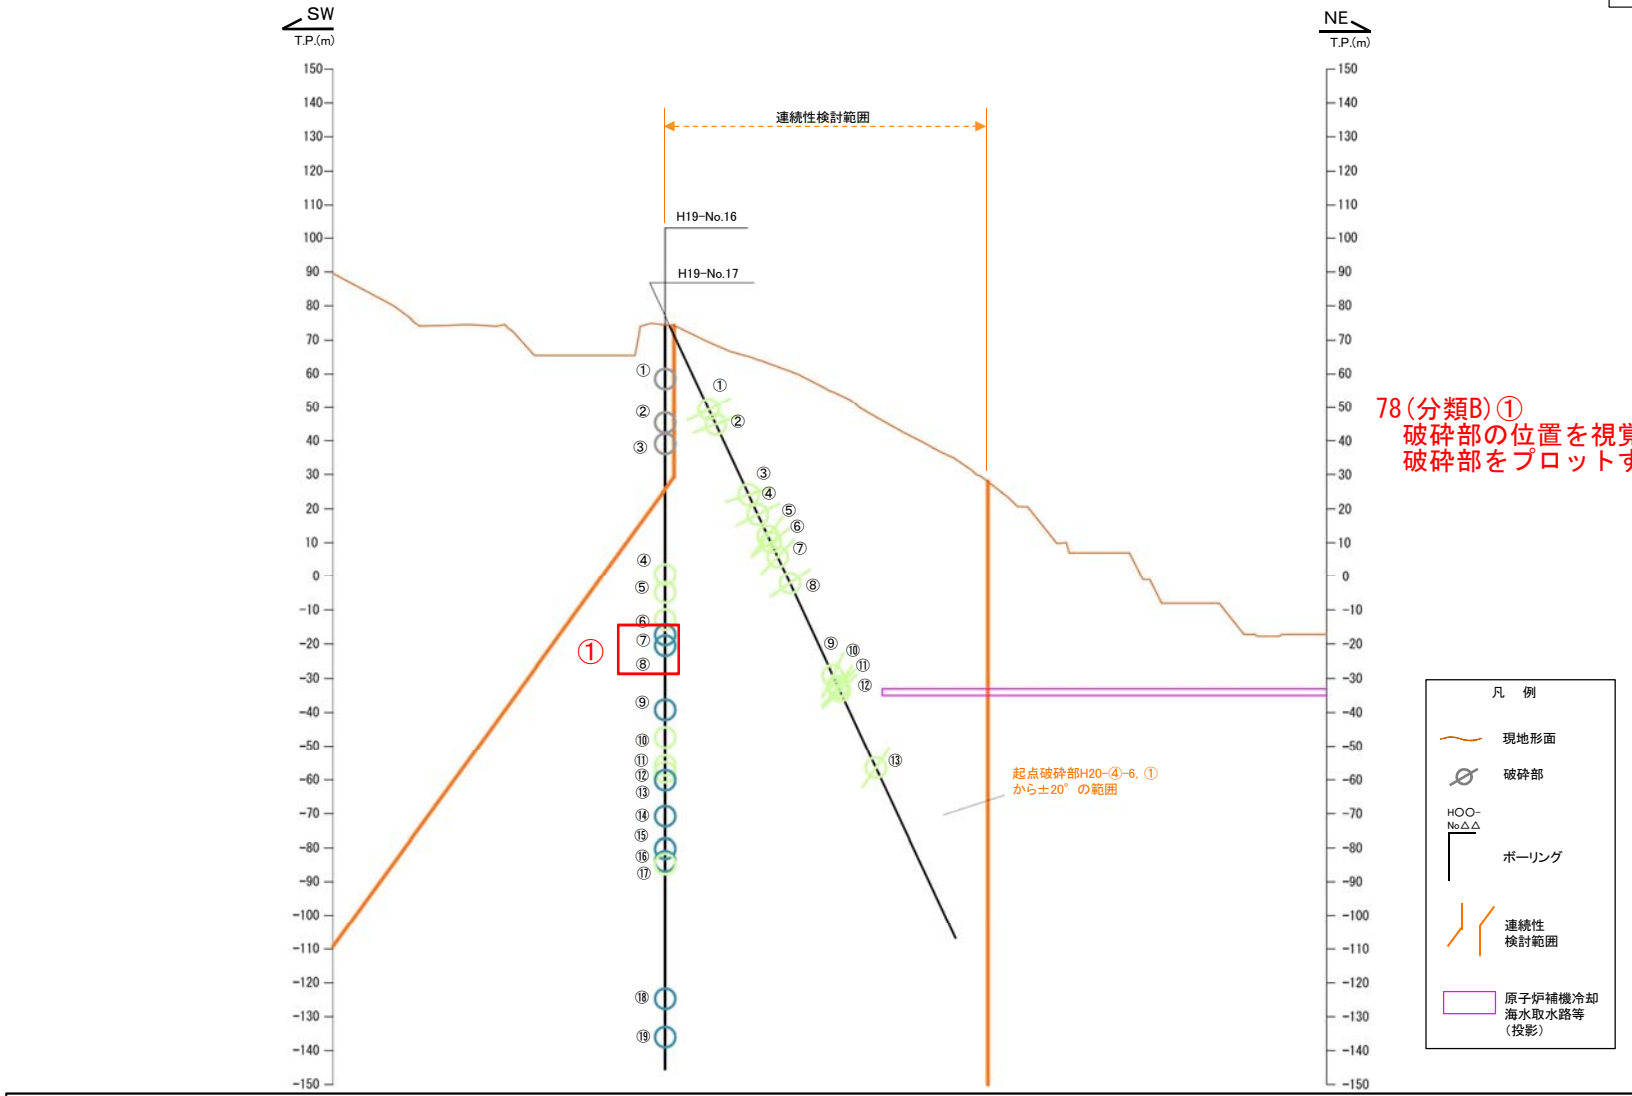
連続性評価の具体的プロセス(原子炉補機冷却海水取水路等，起点破砕部：H20-④-6，①)

78(分類B)①
破砕部の位置を視覚的に示したもの。
破砕部をプロットする際に位置を誤った。

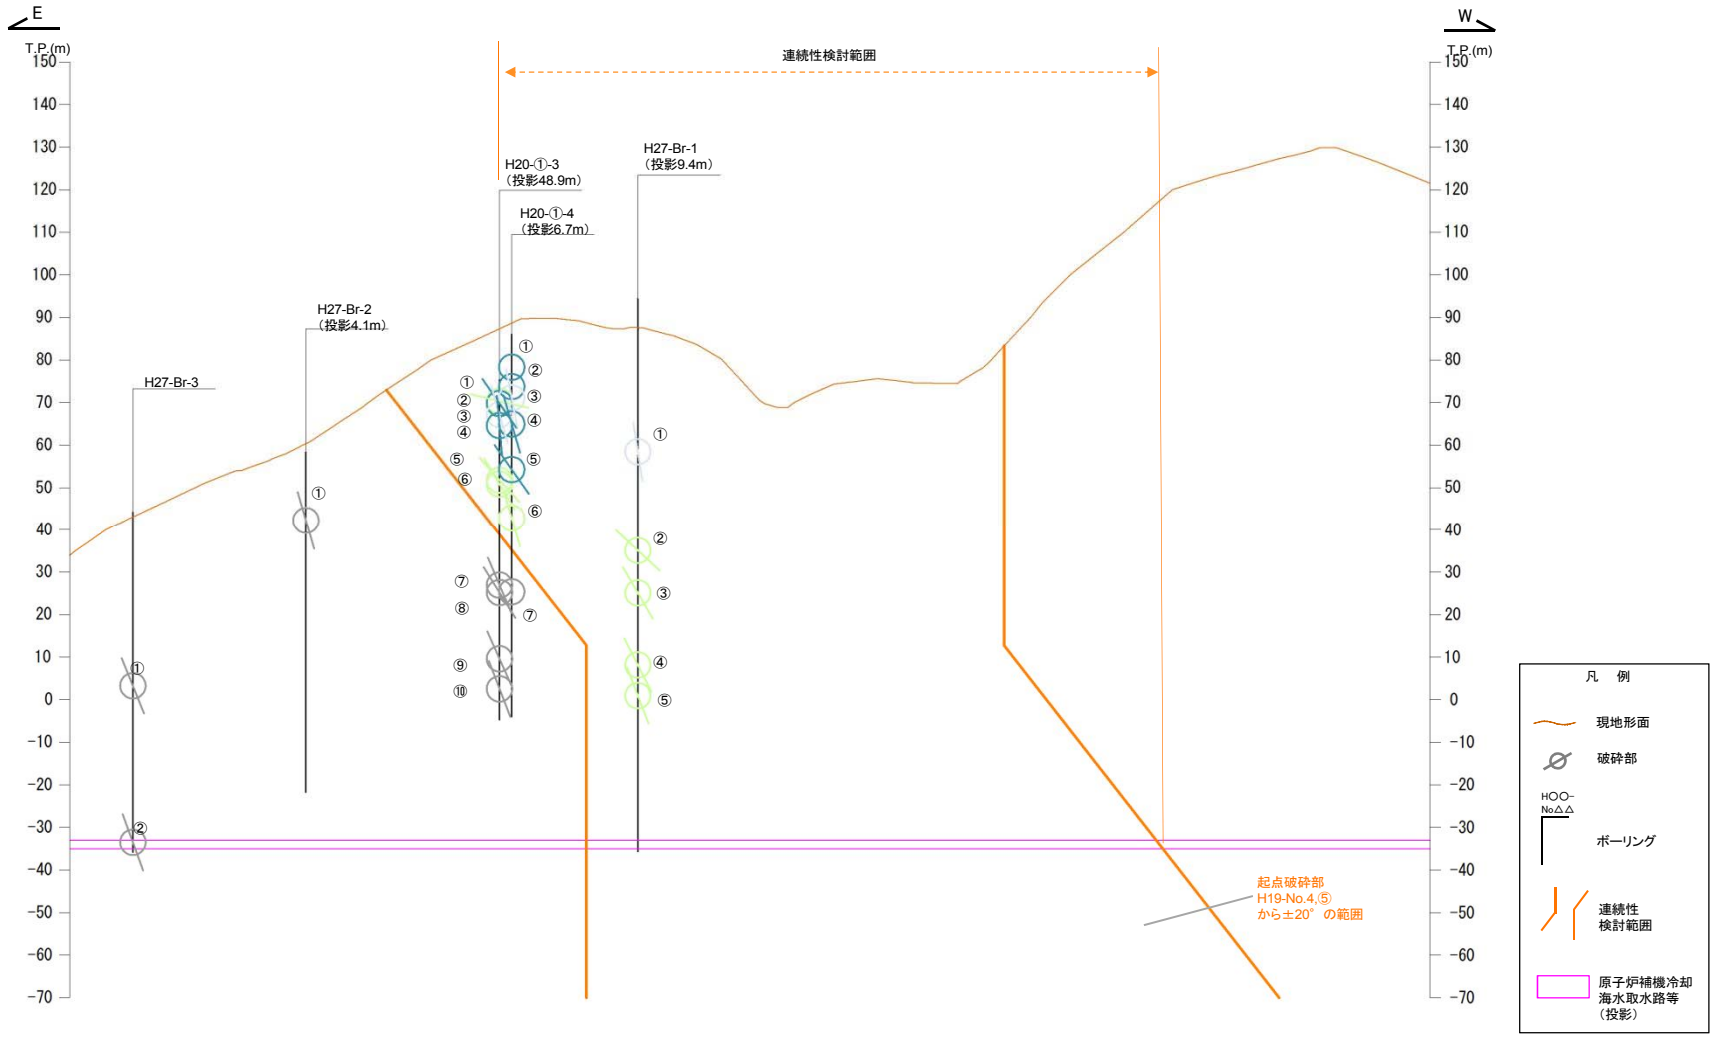
81(分類A)①
作業用の非表示セルに手入力する際に誤った方位記号を入力した。

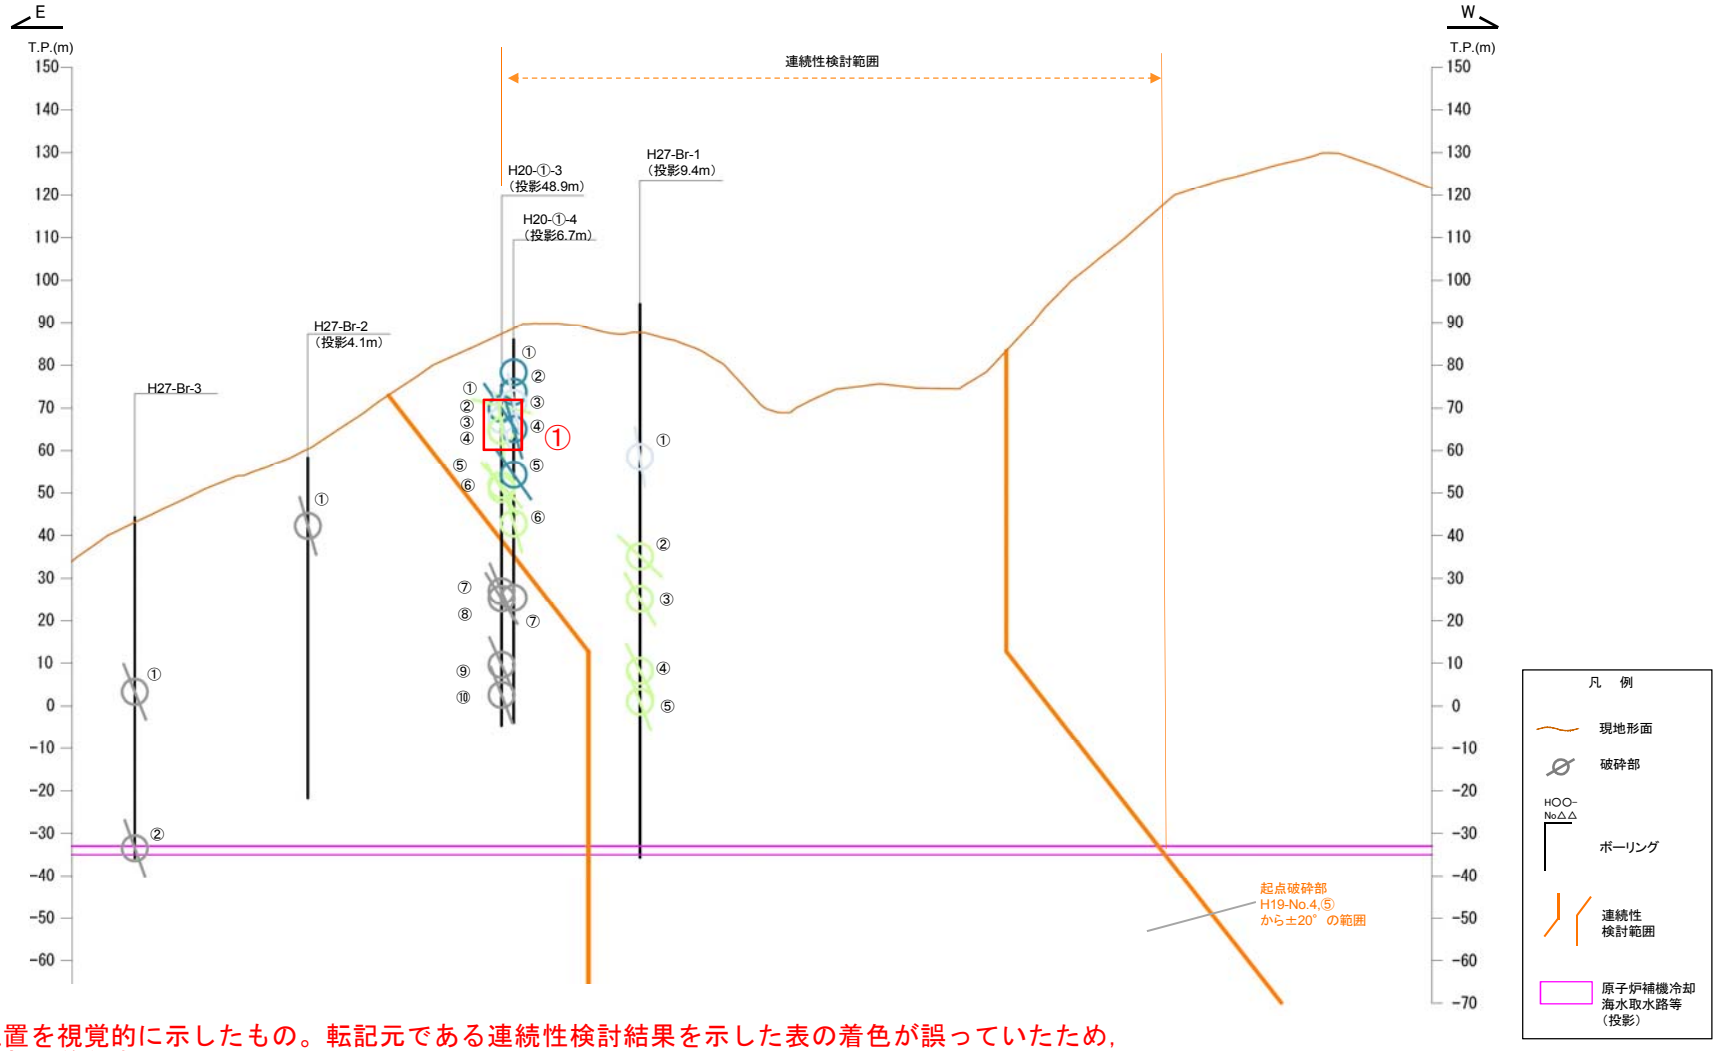
連続性評価の具体的プロセス(原子炉補機冷却海水取水路等，起点破砕部：H19-No.4，⑤)

82(分類D)①
破砕部の位置を視覚的に示したもの。転記元である連続性検討結果を示した表の着色が誤っていたため，本図の破砕部の着色も誤った。

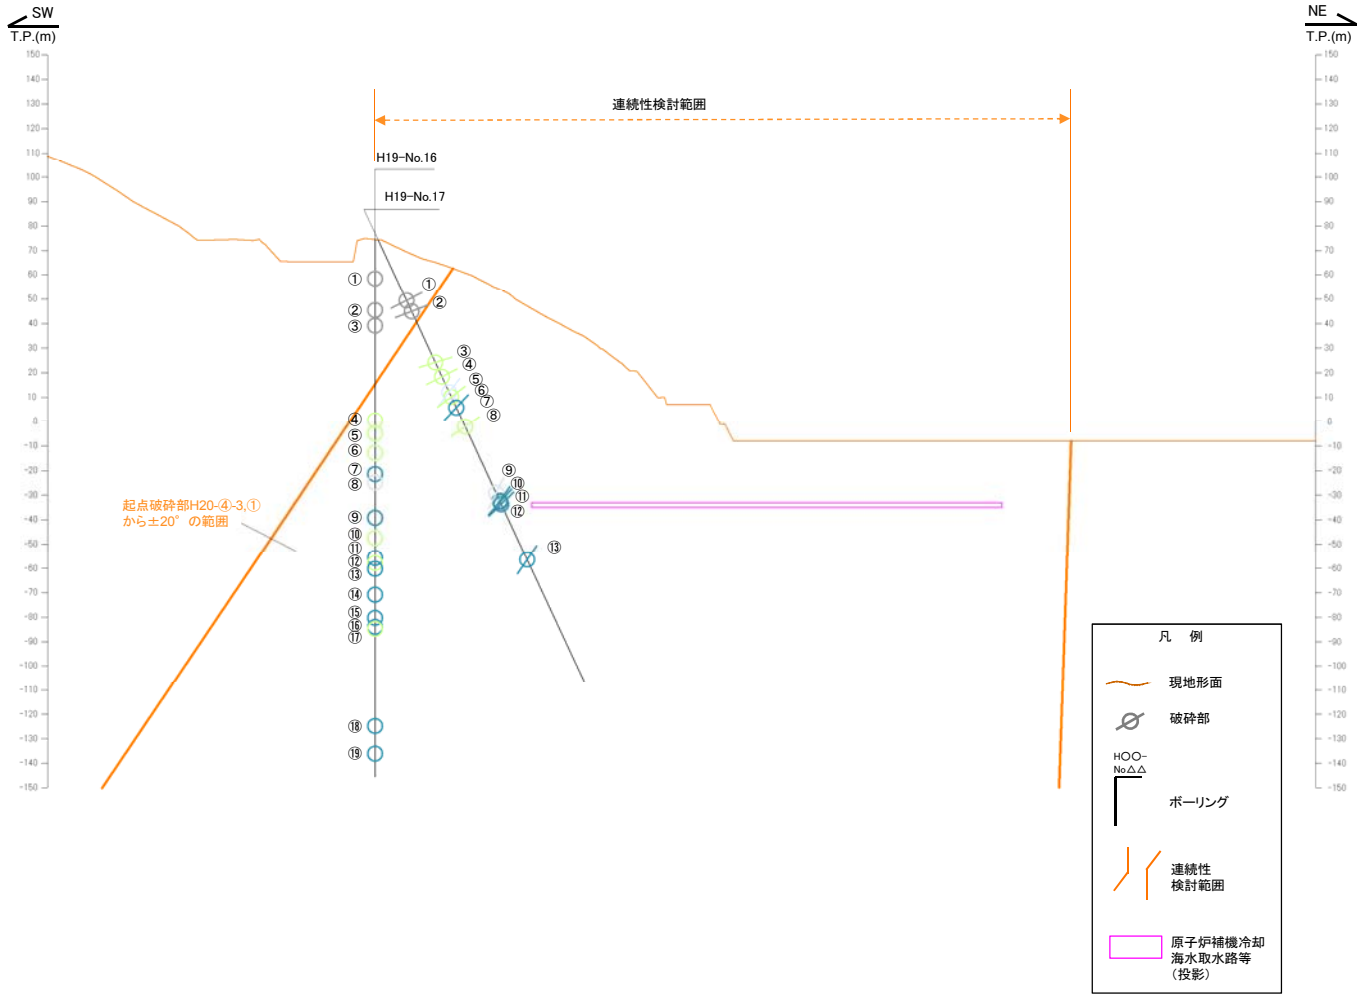
115(分類A)①
作業用の非表示セルに手入力する際に誤った方位記号を入力した。

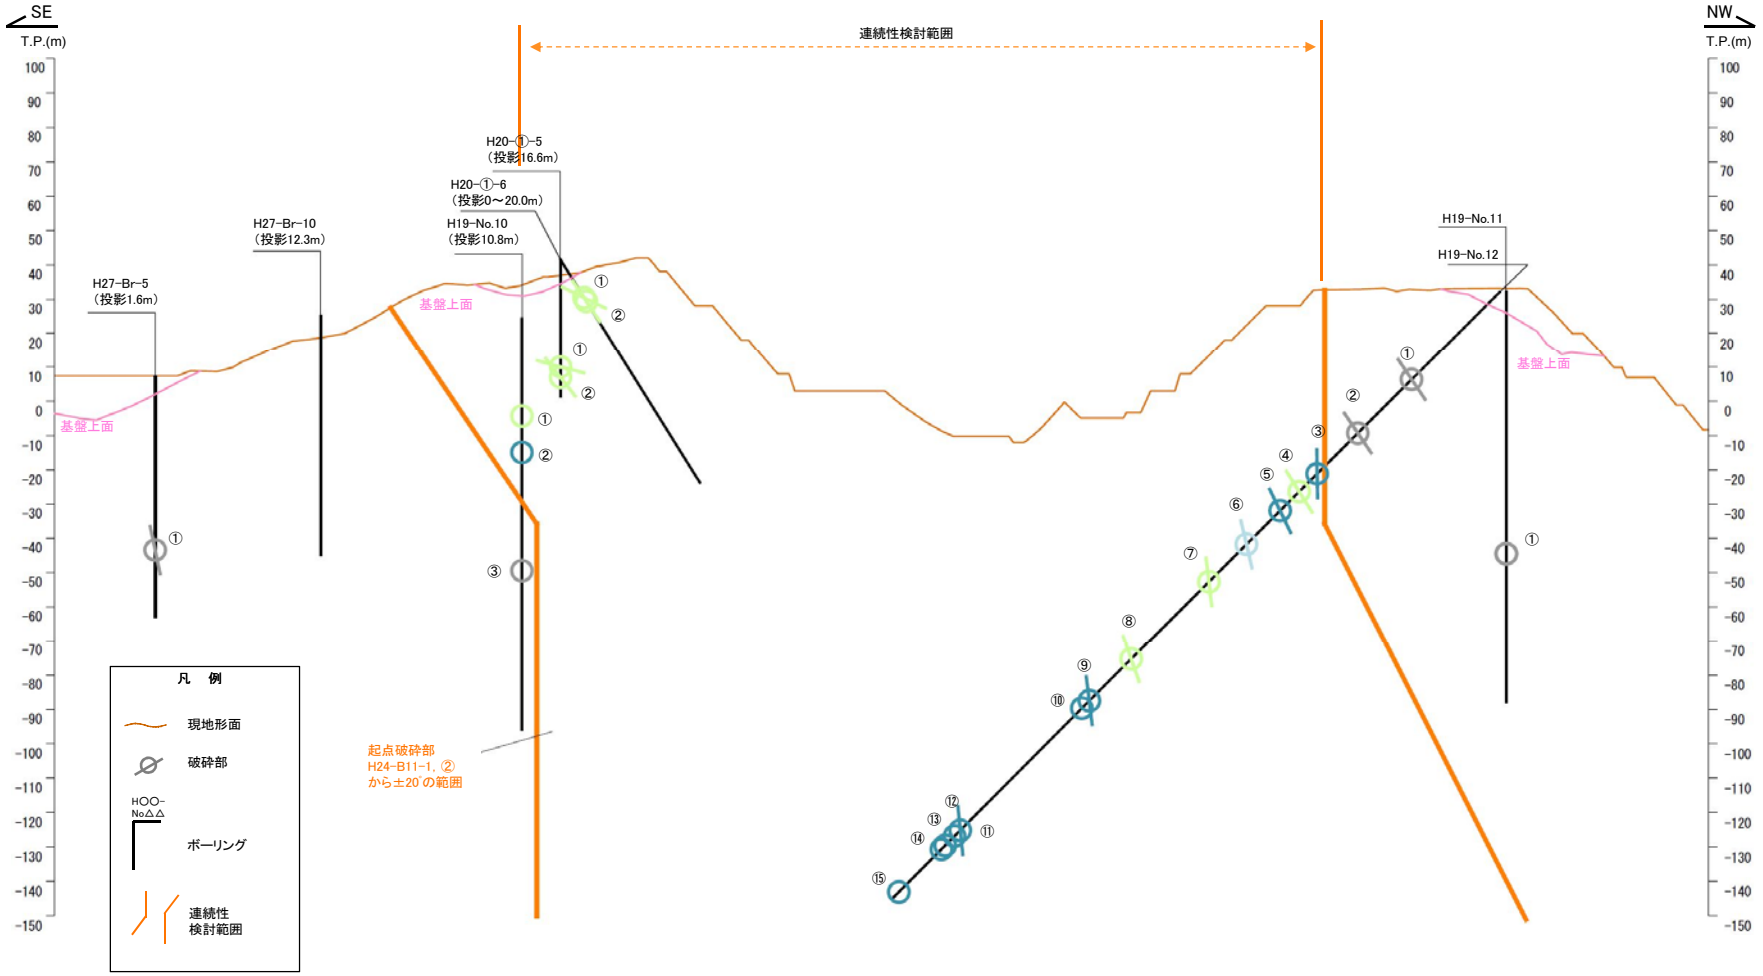
137，139，141(分類D)①
　破砕幅の修正に伴い連続性検討の順番が変わったことにより，表の着色を修正したもの。
138，140，142(分類D)②
　破砕幅の修正に伴い連続性検討の順番が変わったことにより，起点破砕部と連続する可能性がある候補から外れたため，連続性検討結果を削除したもの。

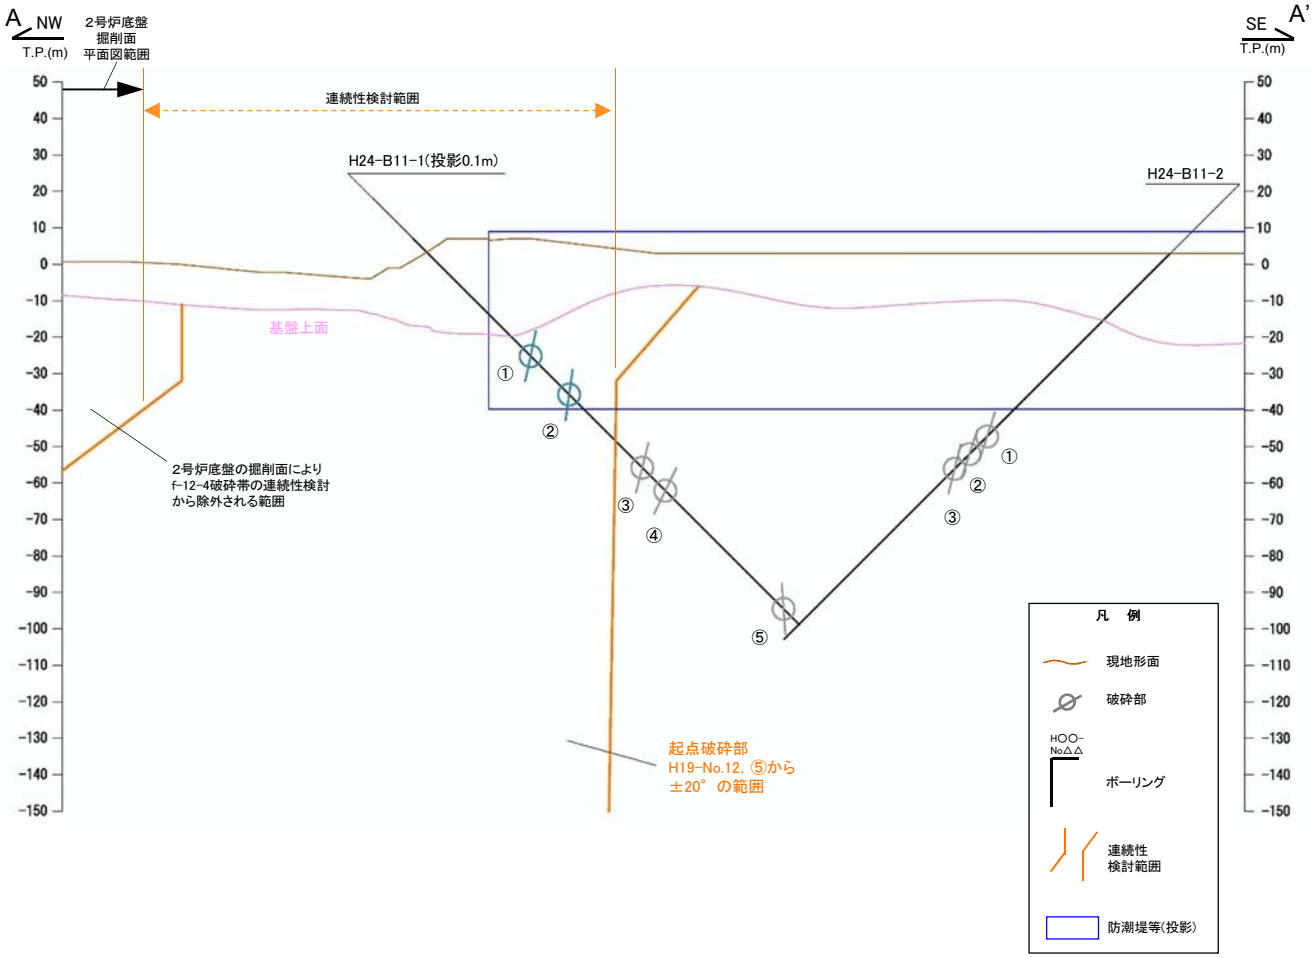
147(分類D)①
破砕帯範囲の下端深度について，転記元の性状一覧表から転記したが，転記元の記載が誤っていたため，正しい記載に修正したもの。

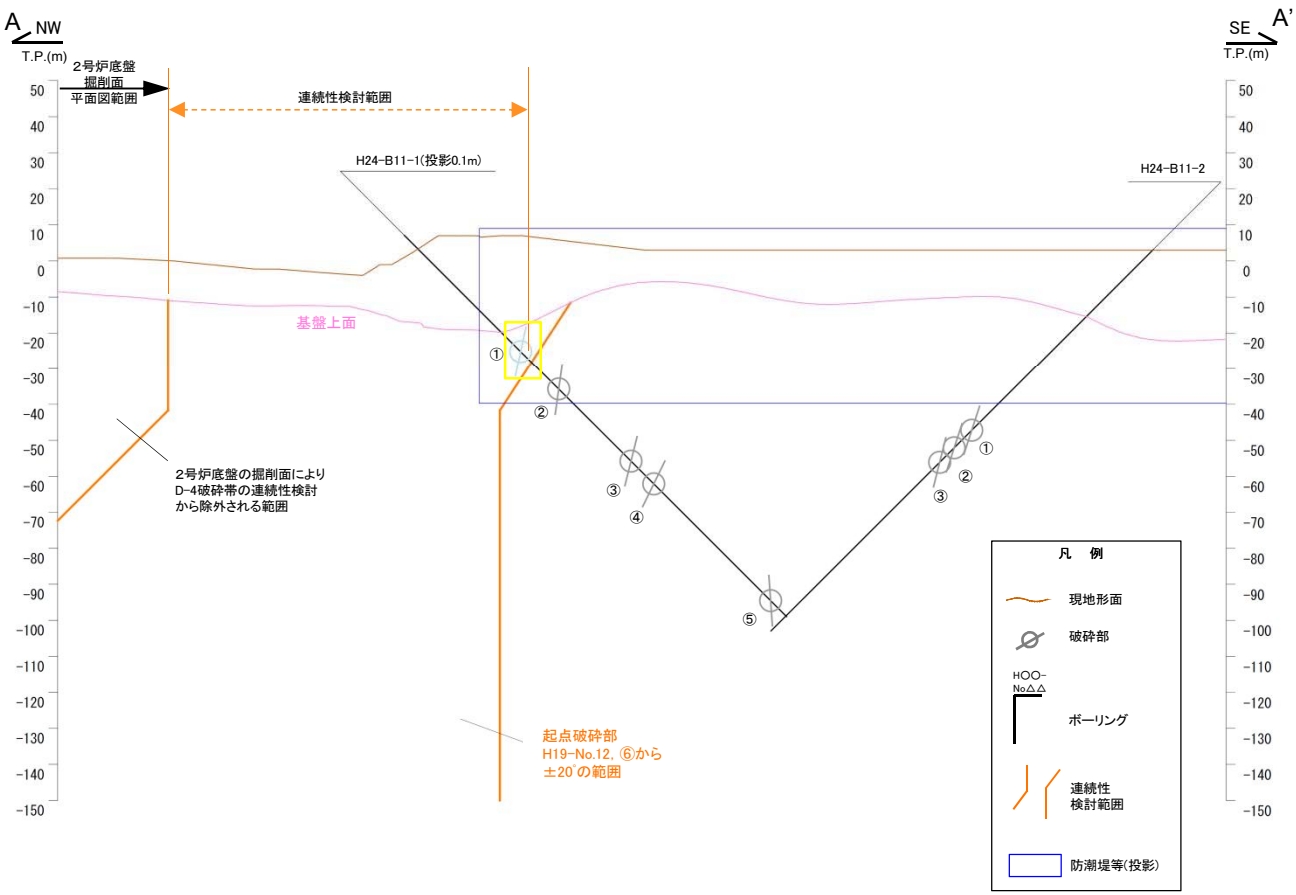
151，152(分類C)①
走向の差が90°以上の数値の処理が考慮されていなかった。

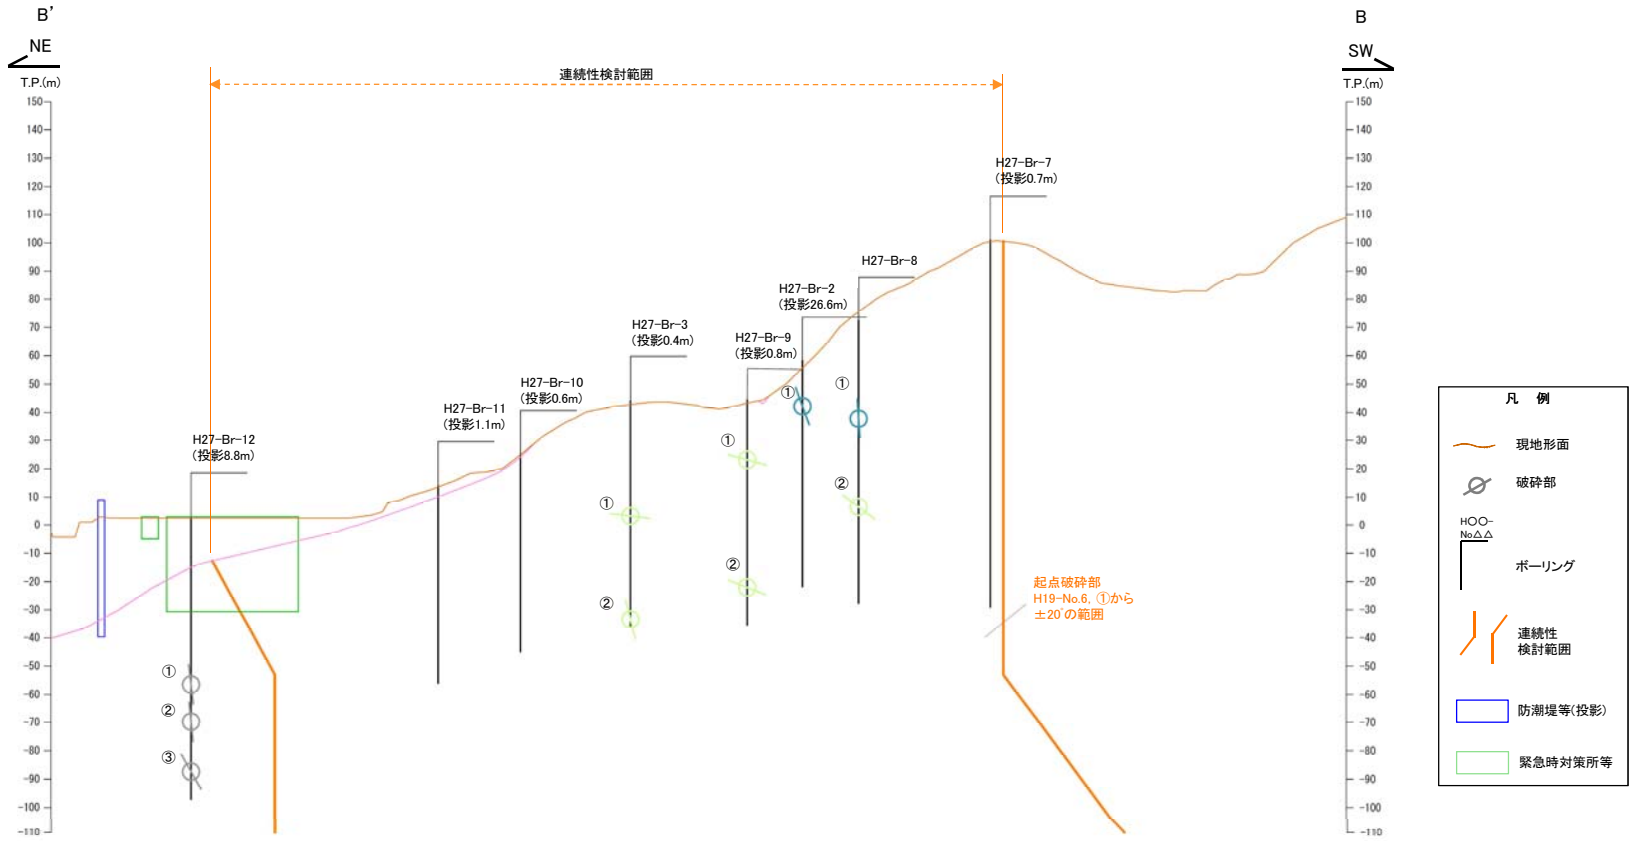
158(分類D)①
破砕帯範囲の下端深度について，転記元の性状一覧表から転記したが，転記元の記載が誤っていたため，正しい記載に修正したもの。
