敦賀発電所2号炉
「敷地の地形，地質・地質構造について」
に関する審査資料の記載の不備について
（補足説明資料2　個々の記載の不備の具体的内容・類型化）
再点検結果

令和元年10月11日

日本原子力発電株式会社

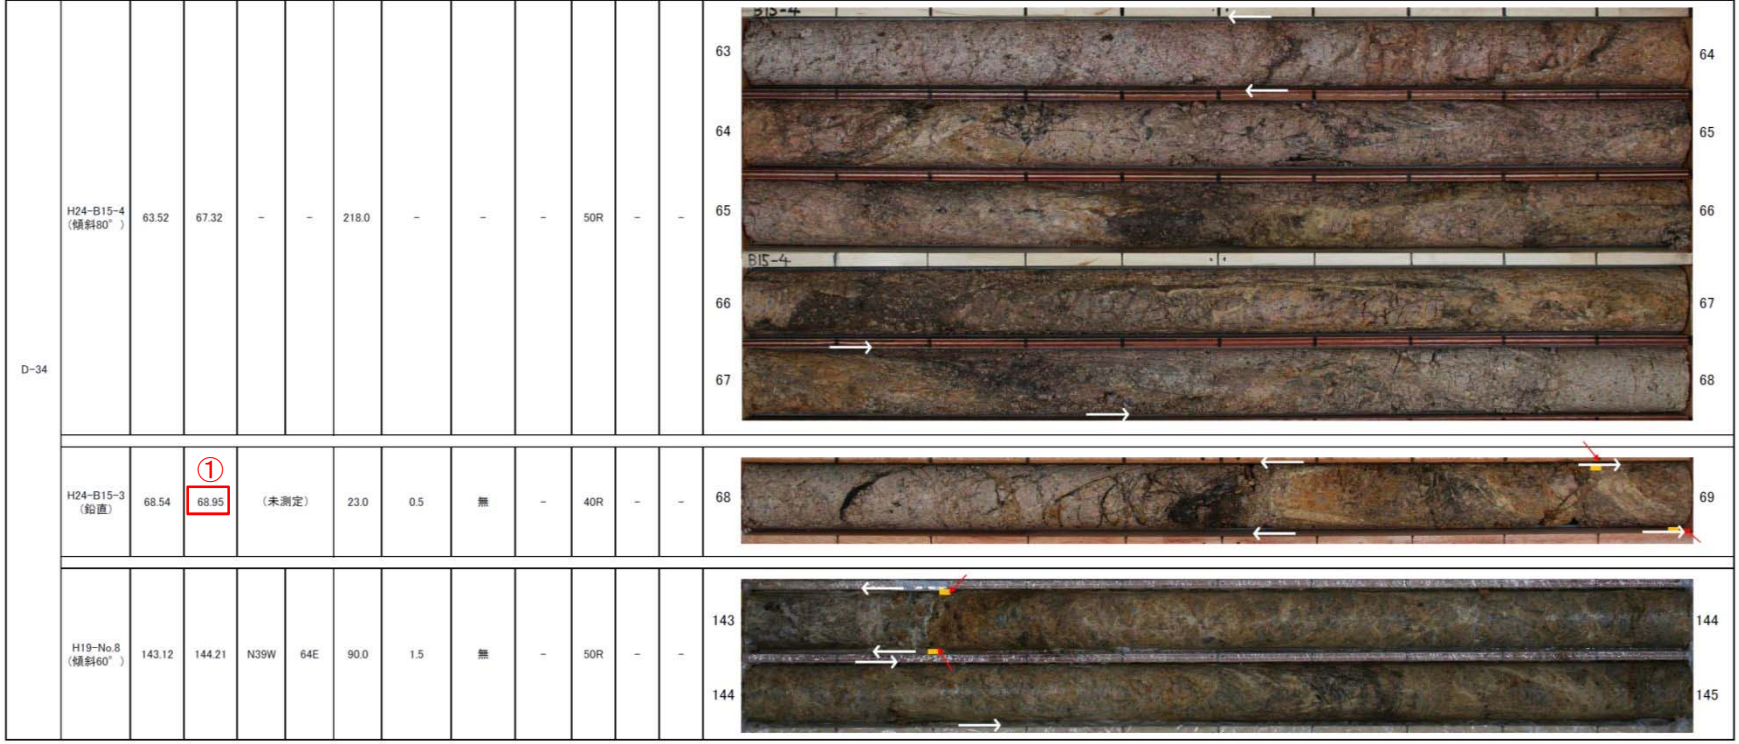
176(分類A)①
破砕帯範囲の下端深度について，細分化カタログから転記したが，転記を誤ったもの。

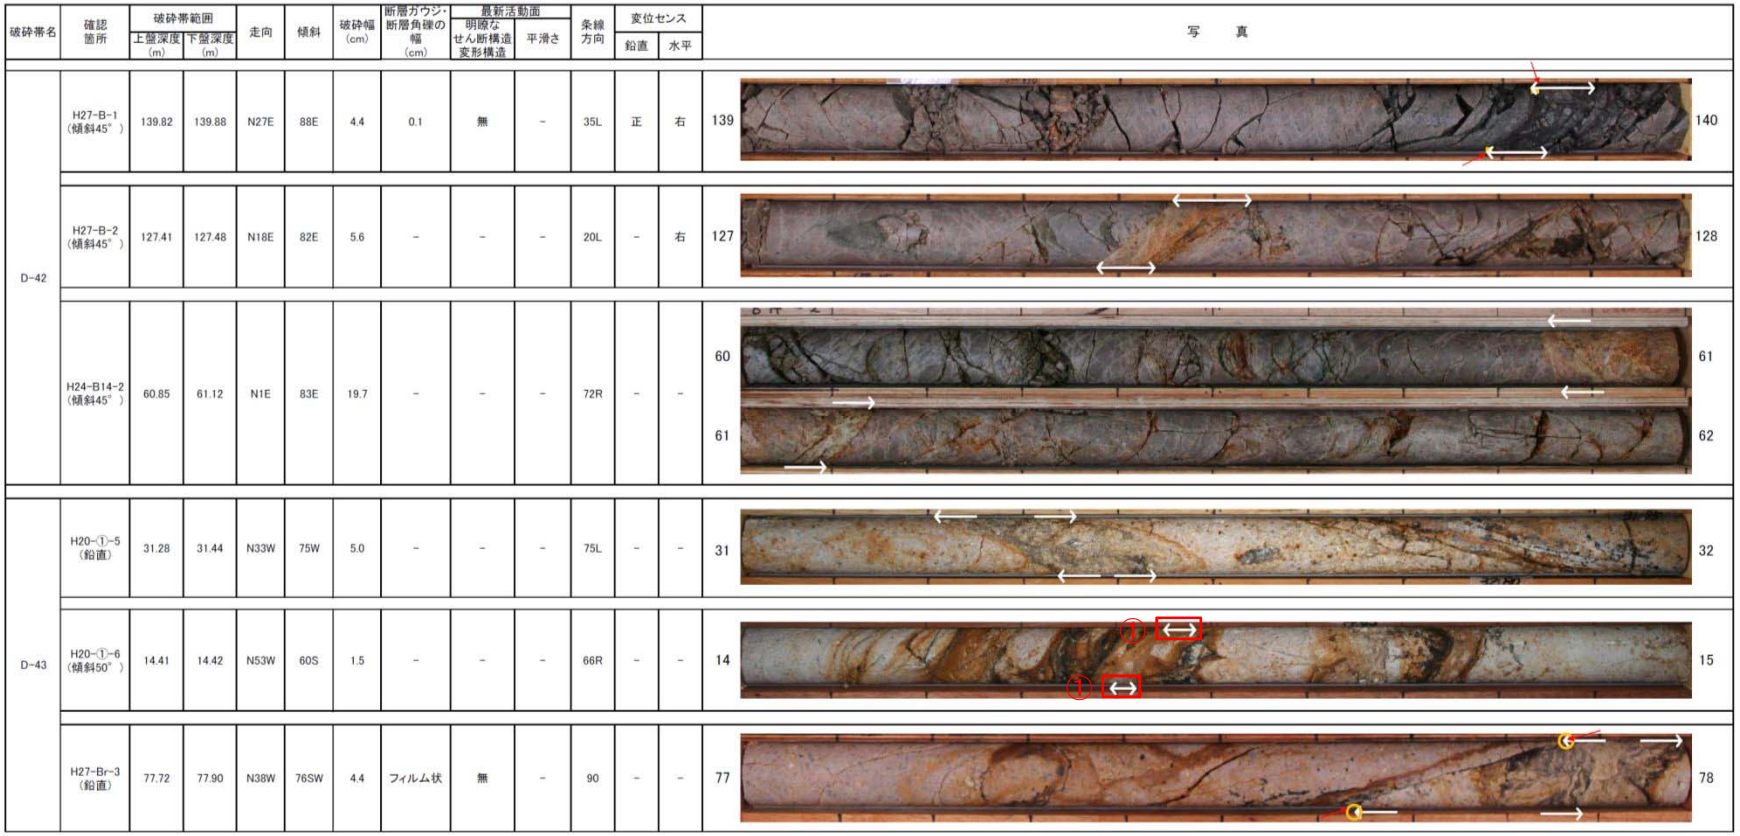
177(分類A)①
破砕幅の範囲について，細分化カタログから転記したが，転記を誤ったもの。

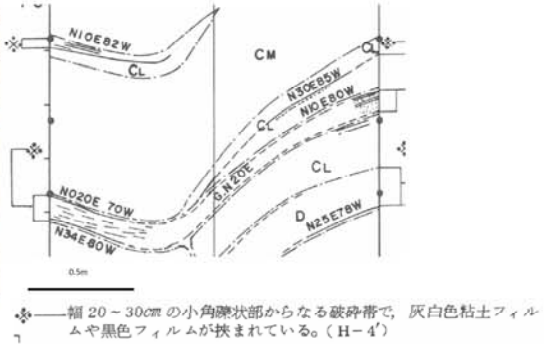
186(分類A)①
断層ガウジ・断層角礫の幅について，細分化カタログに基づく数値の和になっていなかった。

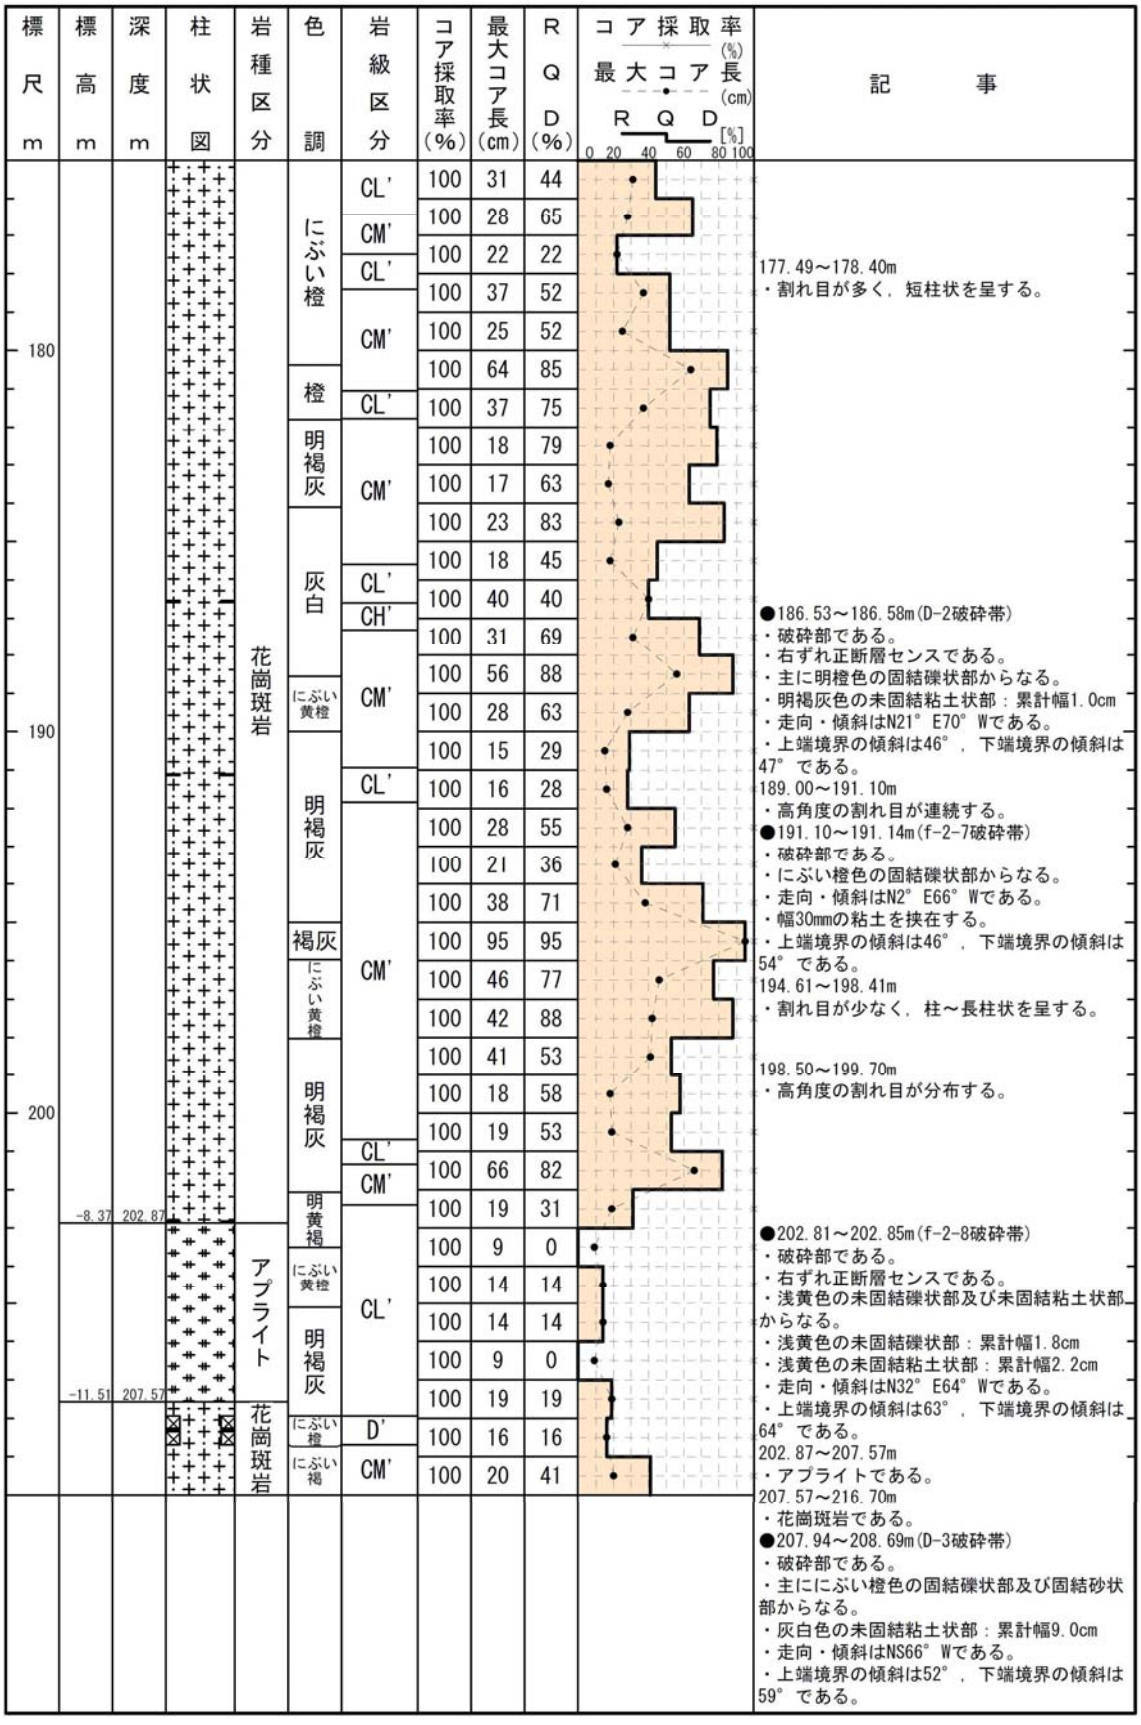
柱状図(30.00m～60.00m)

196(分類A)①
断層岩の色調及び断層岩の区分について，細分化カタログから転記したが，転記を誤ったもの。

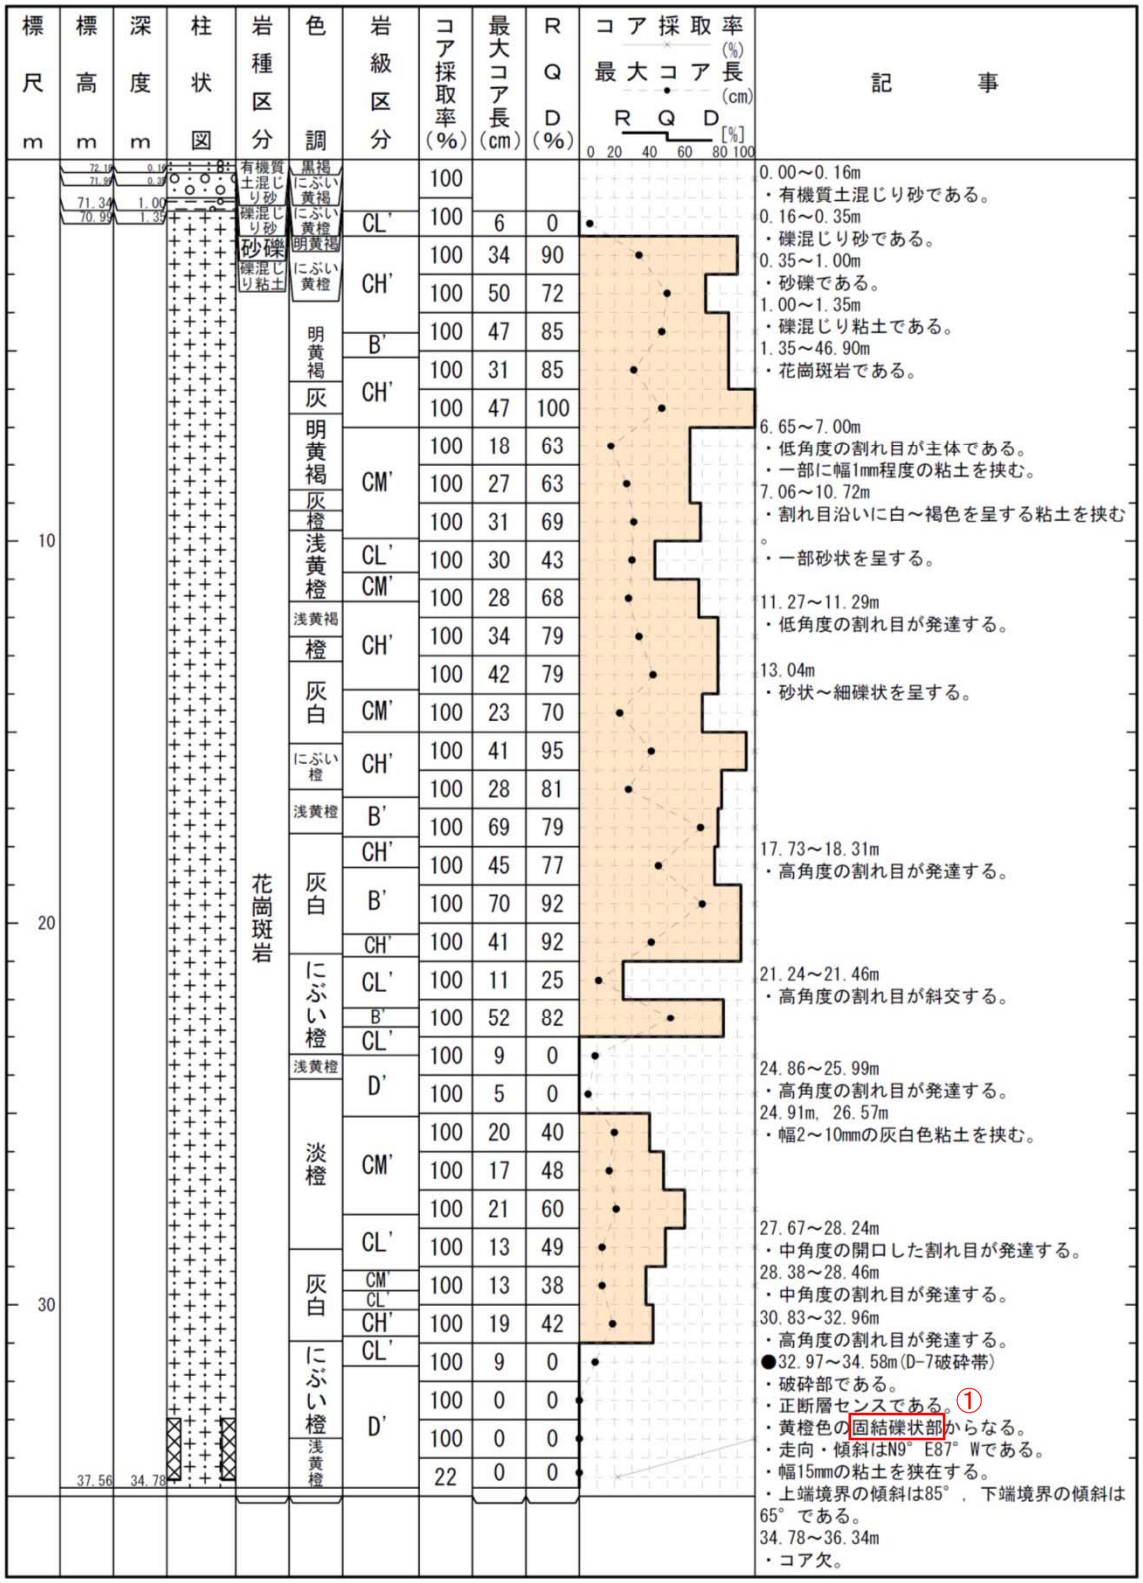
206(分類A)①
断層岩の区分について，細分化カタログから転記したが，転記を誤ったもの。
