主復水器伝熱管修繕工事

概　　要

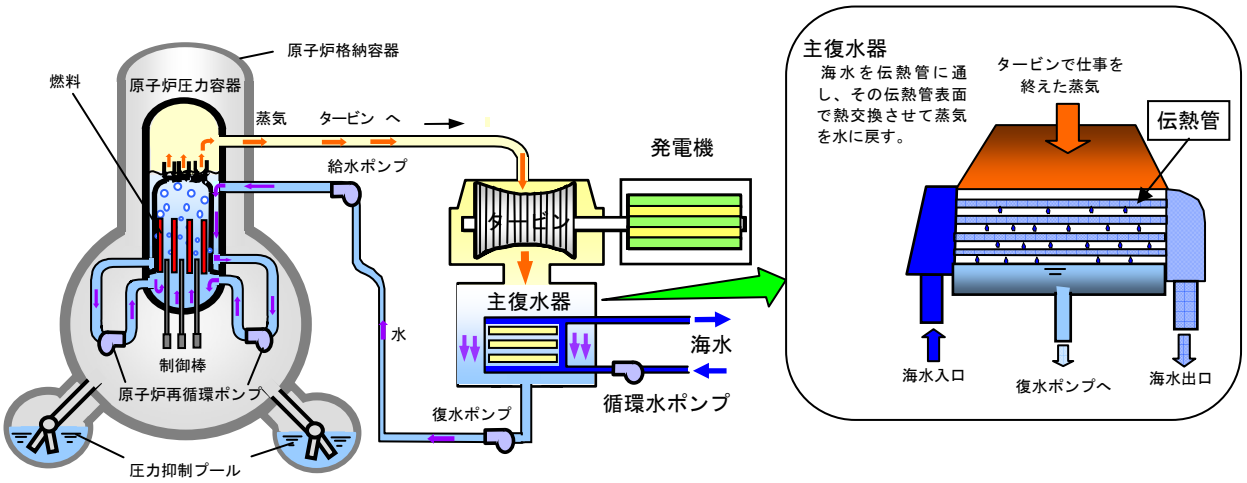
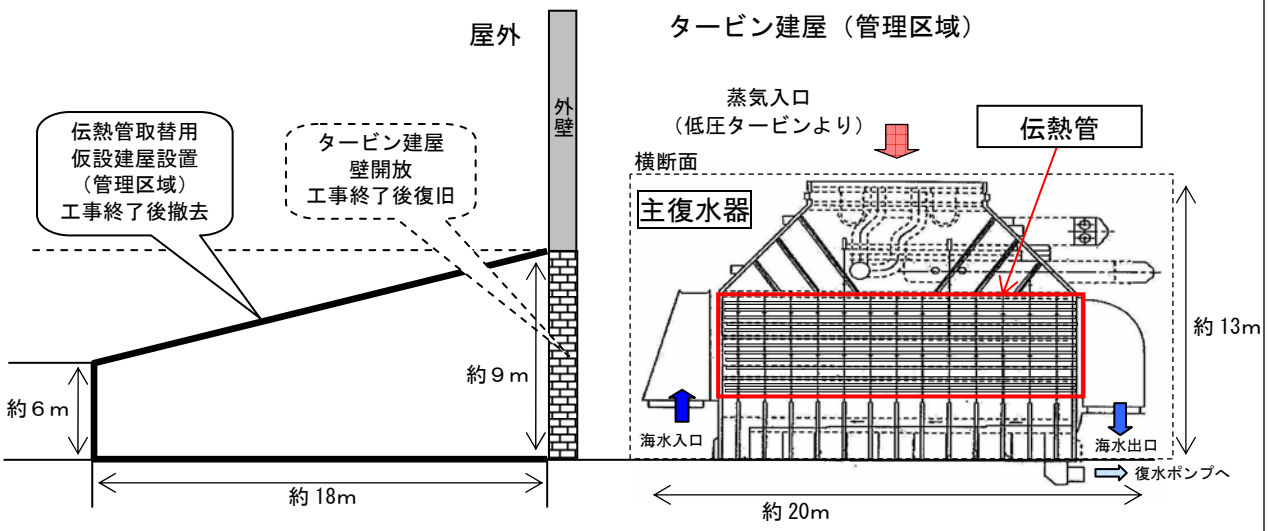
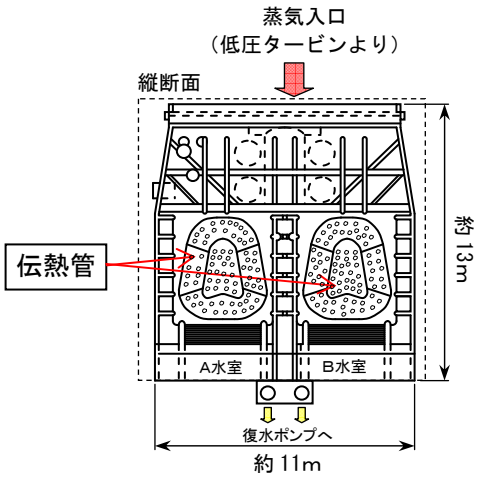
概 要 図

主復水器伝熱管からの海水漏えいを防止するため、伝熱管の肉厚測定を行い、減肉が大きい伝熱管を取り替えます。

主復水器	
	Ａ水室	Ｂ水室
伝熱管総本数	11886 本	11886 本
伝熱管材質	黄銅	
施栓基準	減肉率 86%以上	
取替対象	渦流探傷検査（肉厚測定）の結果、減肉率が 66%以上のもの（施栓済みのものを除く）
