タービン建屋での協力会社作業員の負傷状況

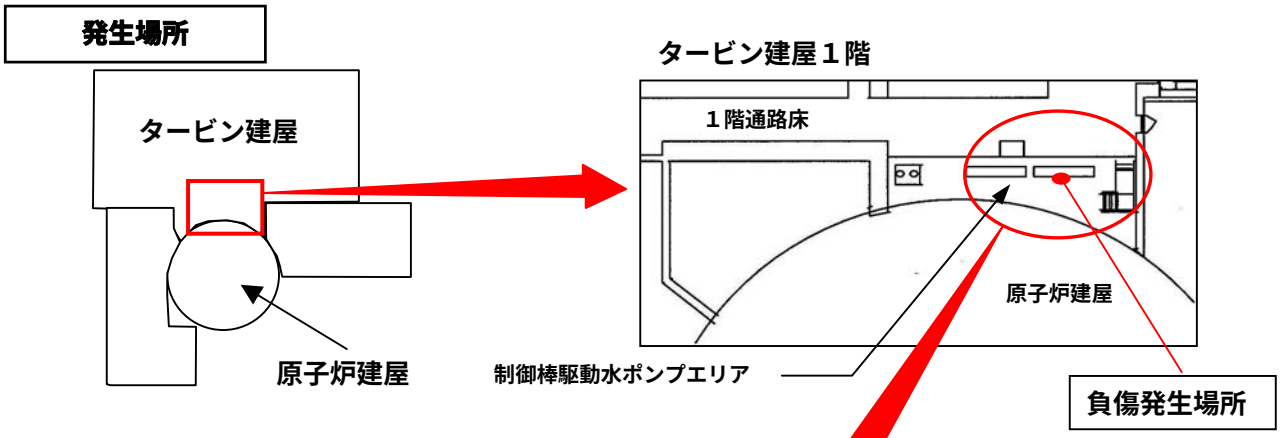
発生時の状況概要図

１階床の作業員が１段目足場上の作業員に鋼材を手渡す

１段目足場上の作業員が鋼材を２段目足場上に上げる準備として、鋼材を持ち上げ、２段目足場にあたり、手を滑らせ落とす。

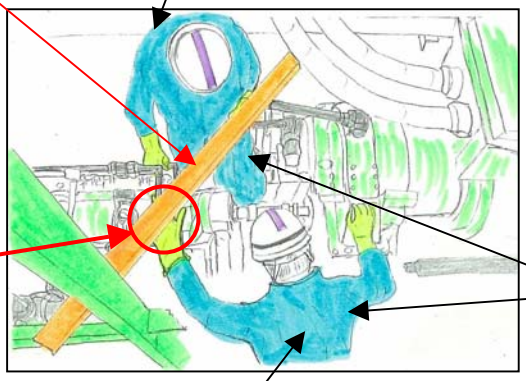
鋼材落下後の負傷状況

鋼材（角型）
縦横：75mm
長さ：約 1.6m
厚さ：約 3.2mm
重さ：約 11kg

制御棒駆動水ポンプケーシング点検工事作業員

装備：つなぎ服、綿手袋、ゴム手袋、ヘルメット、安全靴
