タービン建屋での協力会社作業員の負傷状況

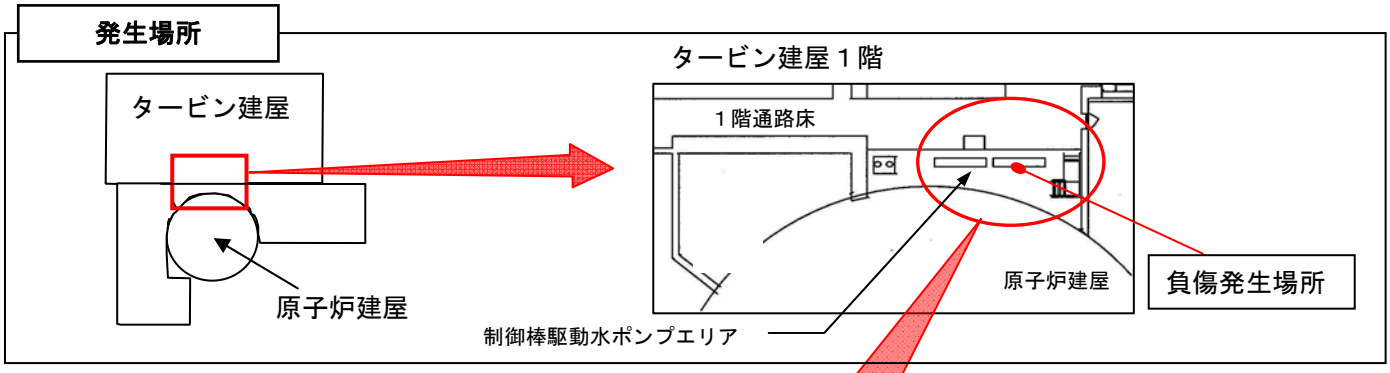
発生場所

- 荷の受け手がいない状況で鋼材の荷上げを行った。
- 上下作業と認識されず、立入禁止措置がとられていなかった。

- 荷の受け手の体勢が整っていることを確認し、声掛を徹底する。
- 落下物により影響の恐れのあるエリアは、立入禁止措置をとる。
