平成28年3月31日  
日本原子力発電株式会社

## 東海第二発電所、敦賀発電所におけるケーブル敷設調査等の報告について

東京電力株式会社柏崎刈羽原子力発電所で確認された  
不適切なケーブルの敷設に係る対応について（指示）  
に係る対応について  
（報告）

本報告書は、平成28年1月6日付け指示文書に基づき、東海第二発電所及び敦賀発電所1，2号機における調査結果について報告するものである。

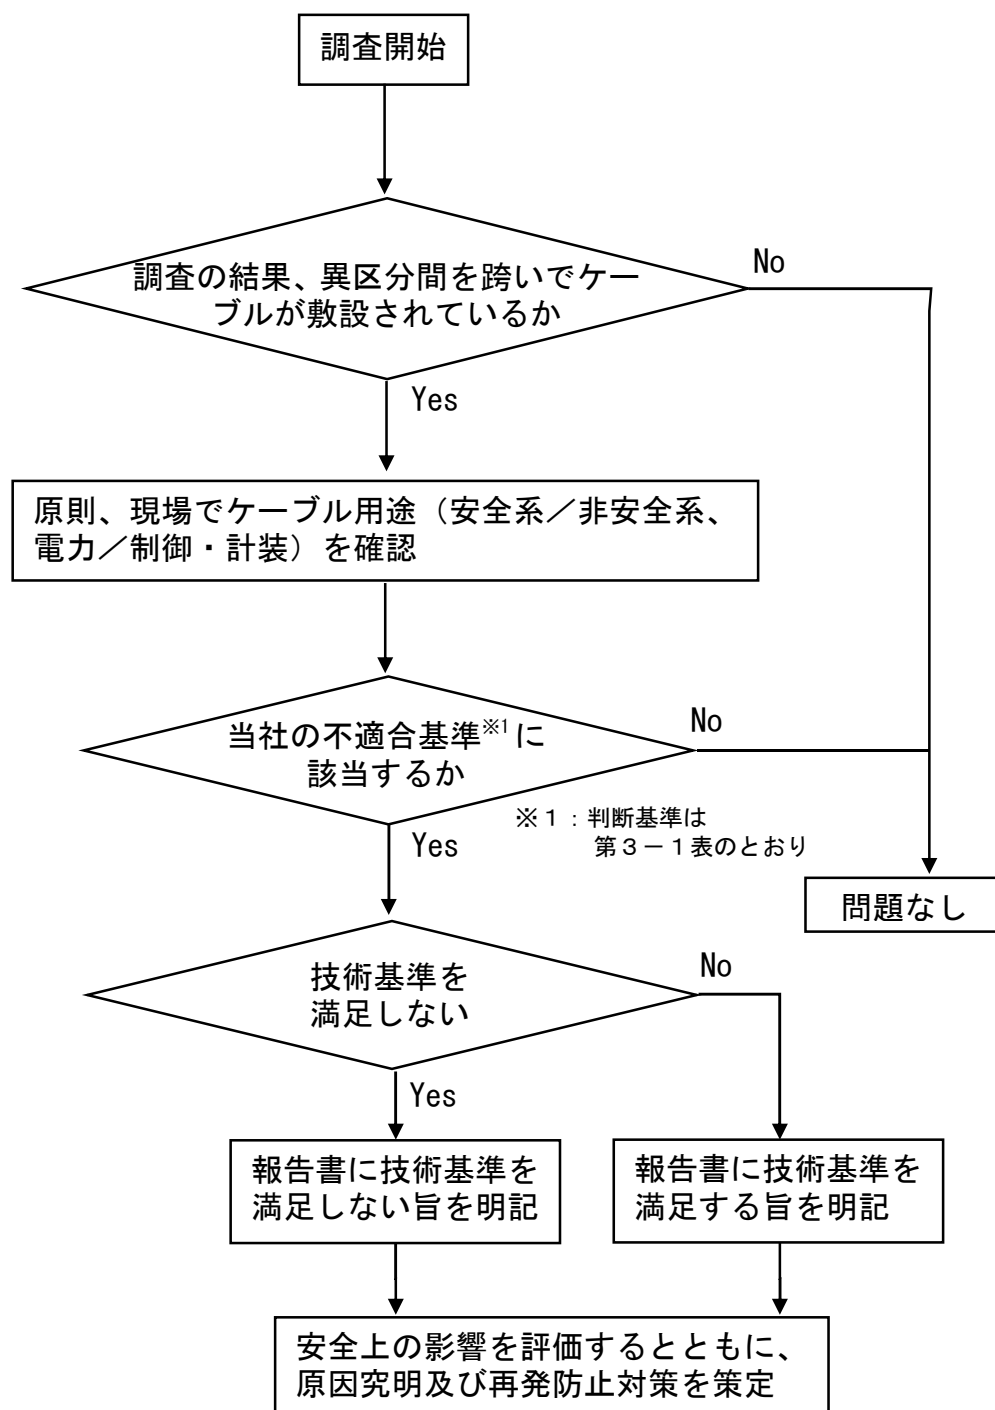
第3-1図 調査フロー

安全系ケーブルが同一区分の安全系ケーブルトレイに敷設されていること及び第3-1図に示す調査フローに基づく不適切なケーブル敷設の有無を調査する。

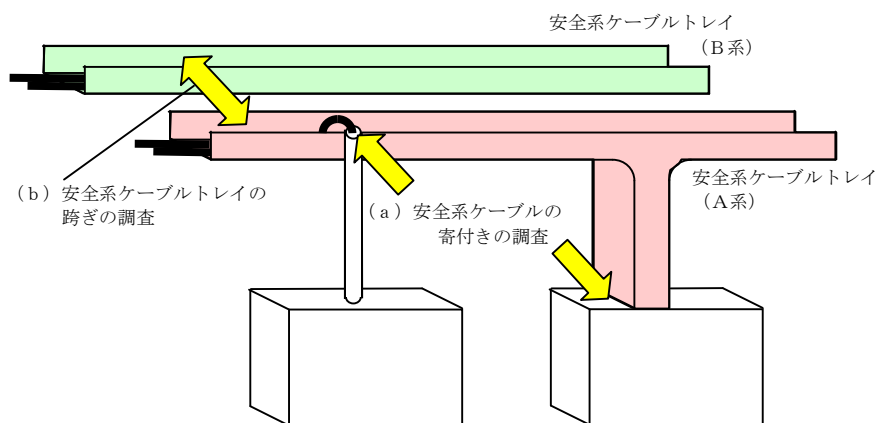
第3－2図 ケーブル調査概要図

- c. 安全系ケーブルが電線管で敷設されている範囲については、電線管の開  
口部が電線管両端以外に無く異区分間を跨いで安全系ケーブルが敷設さ  
れることはないため調査範囲から除外する。
- d. ケーブルが異区分間を跨いで敷設されていることが確認された場合には、  
現場で当該ケーブルの用途（安全系／非安全系、電力／制御・計装）を  
確認することとし、現場でケーブル用途が確認できない場合には図面等  
で確認し、不適合であるか判断する。
- e. 調査項目は、以下（a）及び（b）のとおりとする。第3－2図にケー  
ブル調査概要図を示す。
- （a）安全系ケーブルの寄付きの調査  
安全系ケーブルが同一区分の安全系ケーブルトレイに敷設されて  
いることを調査する。
- （b）安全系ケーブルトレイの跨ぎの調査  
安全系ケーブルが異区分の安全系ケーブルトレイ間を跨いで敷設  
されていないことを調査する。

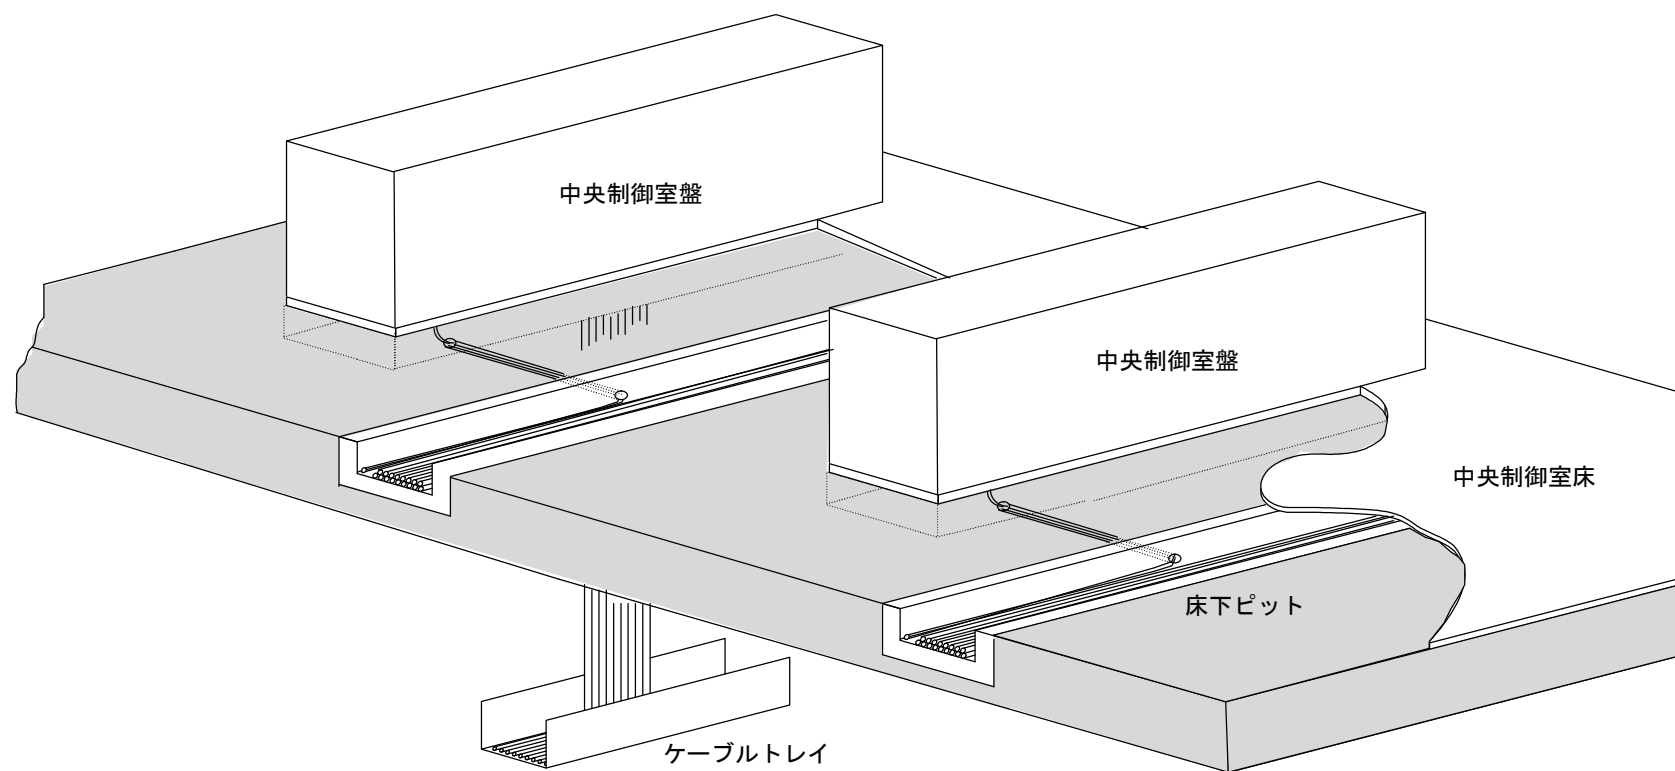
東海第二発電所 中央制御室床下ケーブルピット構造

- a．現場の目視により、安全系ケーブルが同一区分の安全系ケーブルトレイに敷設されていること及び異区分間を跨いでケーブルが敷設されているか否かを調査する。
- b．東海第二発電所については、中央制御室床下にケーブルピットがあることから、これらについても、現場の目視により異区分間を跨いでケーブルが敷設されているか否かを調査する。
